# RETOUR D'EXPERIENCE DE PAROIS D'ETANCHEITE DE BARRAGES EN REMBLAI ET DE LEURS FONDATIONS

Symposium du CFBR du 29 janvier 2015 à Grenoble (ENSE3)

# ECHANTILLON DE PAROIS D'ETANCHEITE ET GROUPE DE TRAVAIL

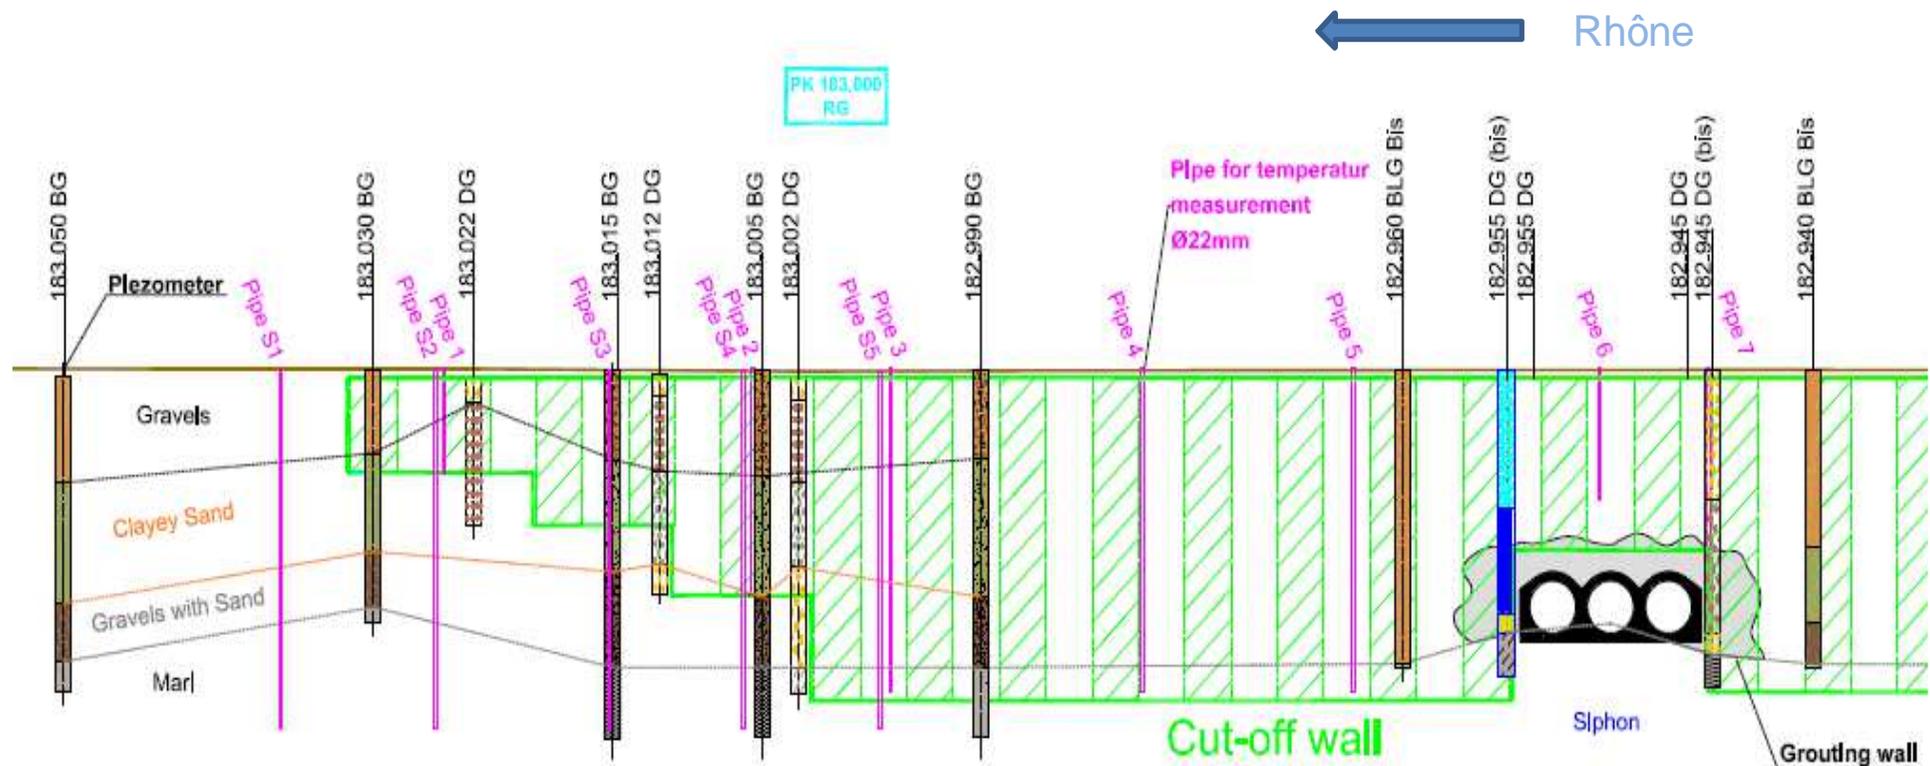
## ■ Détection et surveillance des zones de raccordement:

- Interface siphon /marne
- Extrémité aval et amont de la paroi

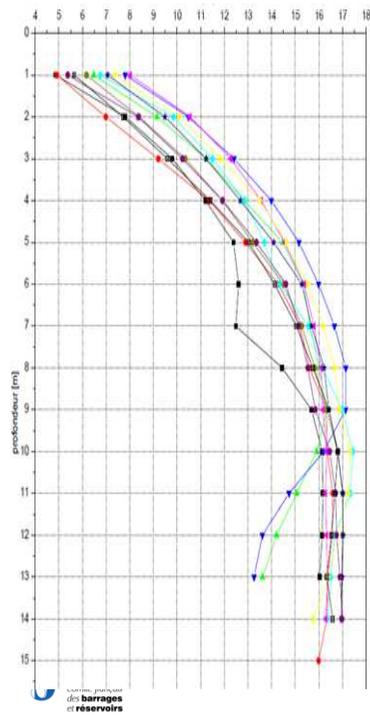
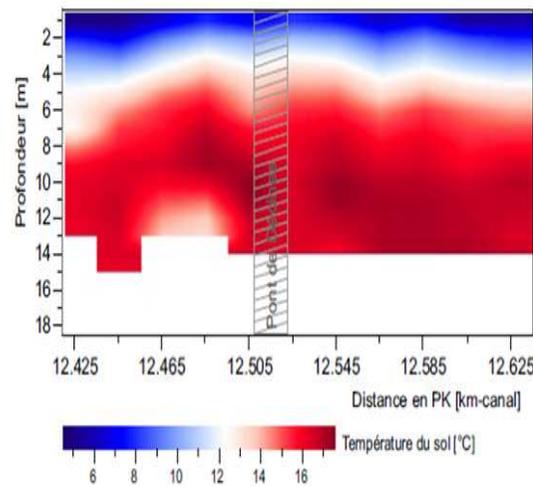
## Contrôle thermométrique d'écoulement

Auscultation thermométrique pour la détection de fuites, 02/K  
 Digue rd du Canal de Jonage, digue de Cusset entre PK12,42  
 Coupe longitudinale du secteur de digue illustrant la distribu  
 températures du sol ( $T(\text{canal}) = 6.5^{\circ}\text{C}$ )

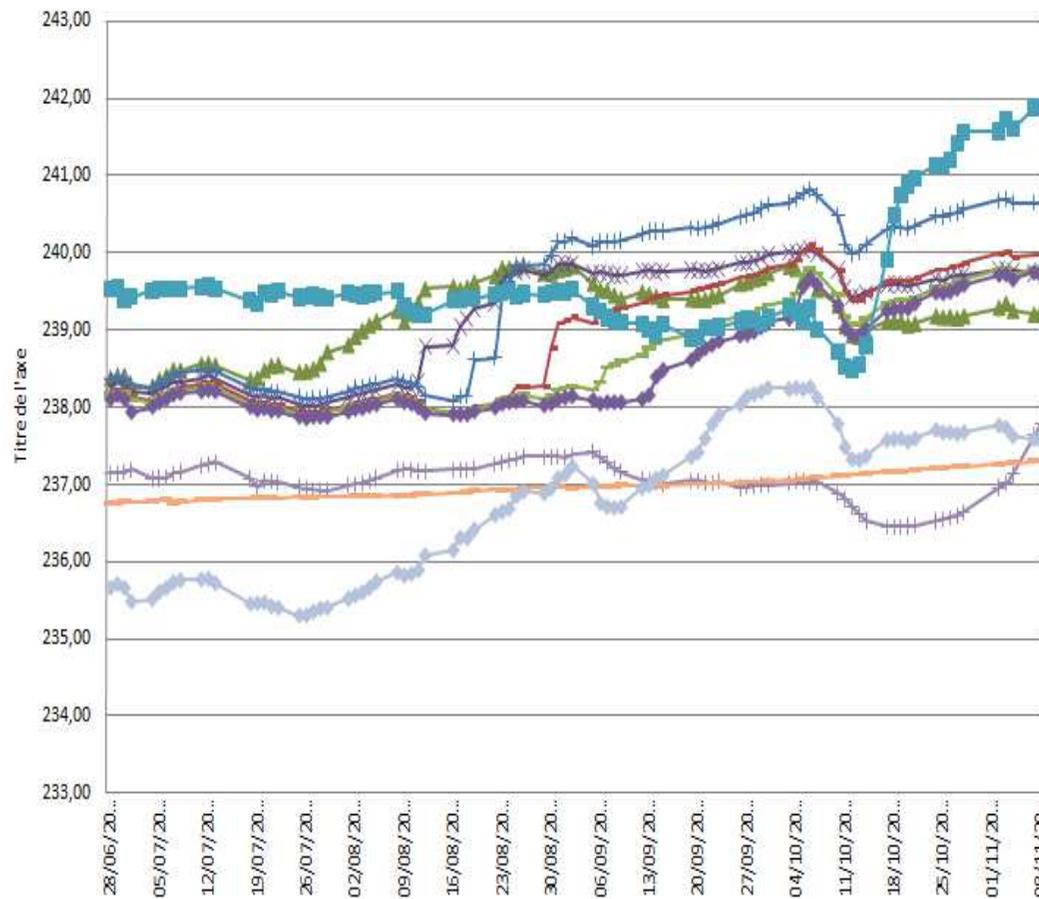
Lecture des Piezomètres "A"

- Les travaux d'étanchéité (environ 30 km au total), entrepris pour limiter les fuites dans le contre canal, entraînent le plus fréquemment une hausse de la piézométrie à l'amont des parois créées et, souvent, l'activation de fuites aux extrémités des parois (effets de bord et apparition des fuites ponctuelles)

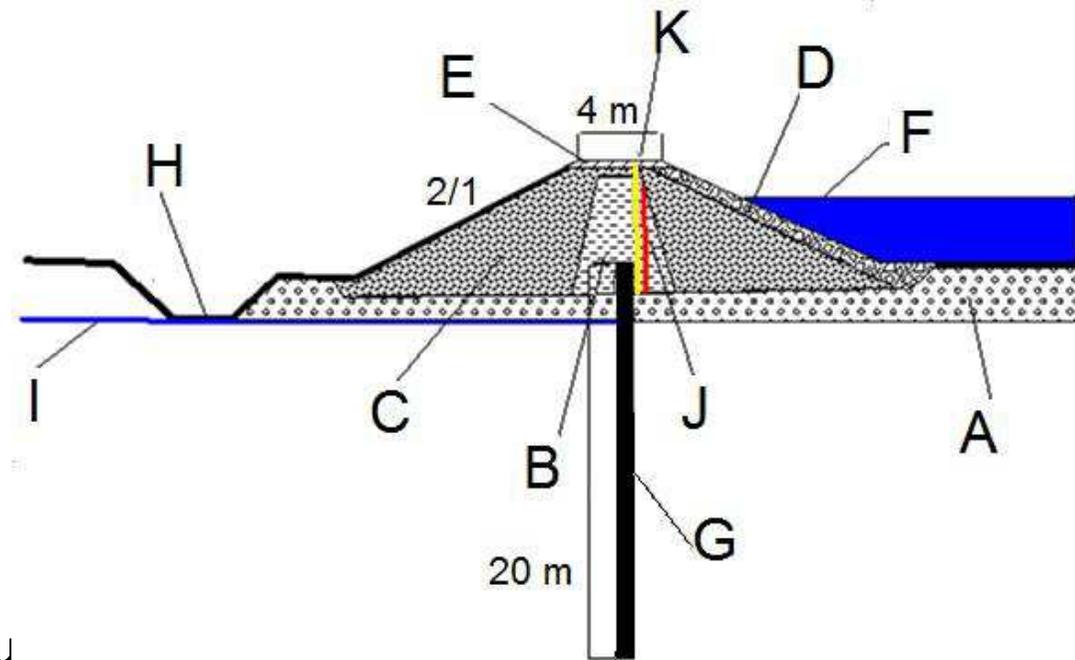
- Fuites et érosion interne du

- Plus de fuite,
- piézométrie basse,
- $k_{(\text{thermométrie})} = 10^{-7} \text{ m/s}$  (max  $10^{-6} \text{ m/s}$ )

## ■ Réparation: 2° paroi en 2005

- Rideau de palplanches à l'amont de la paroi

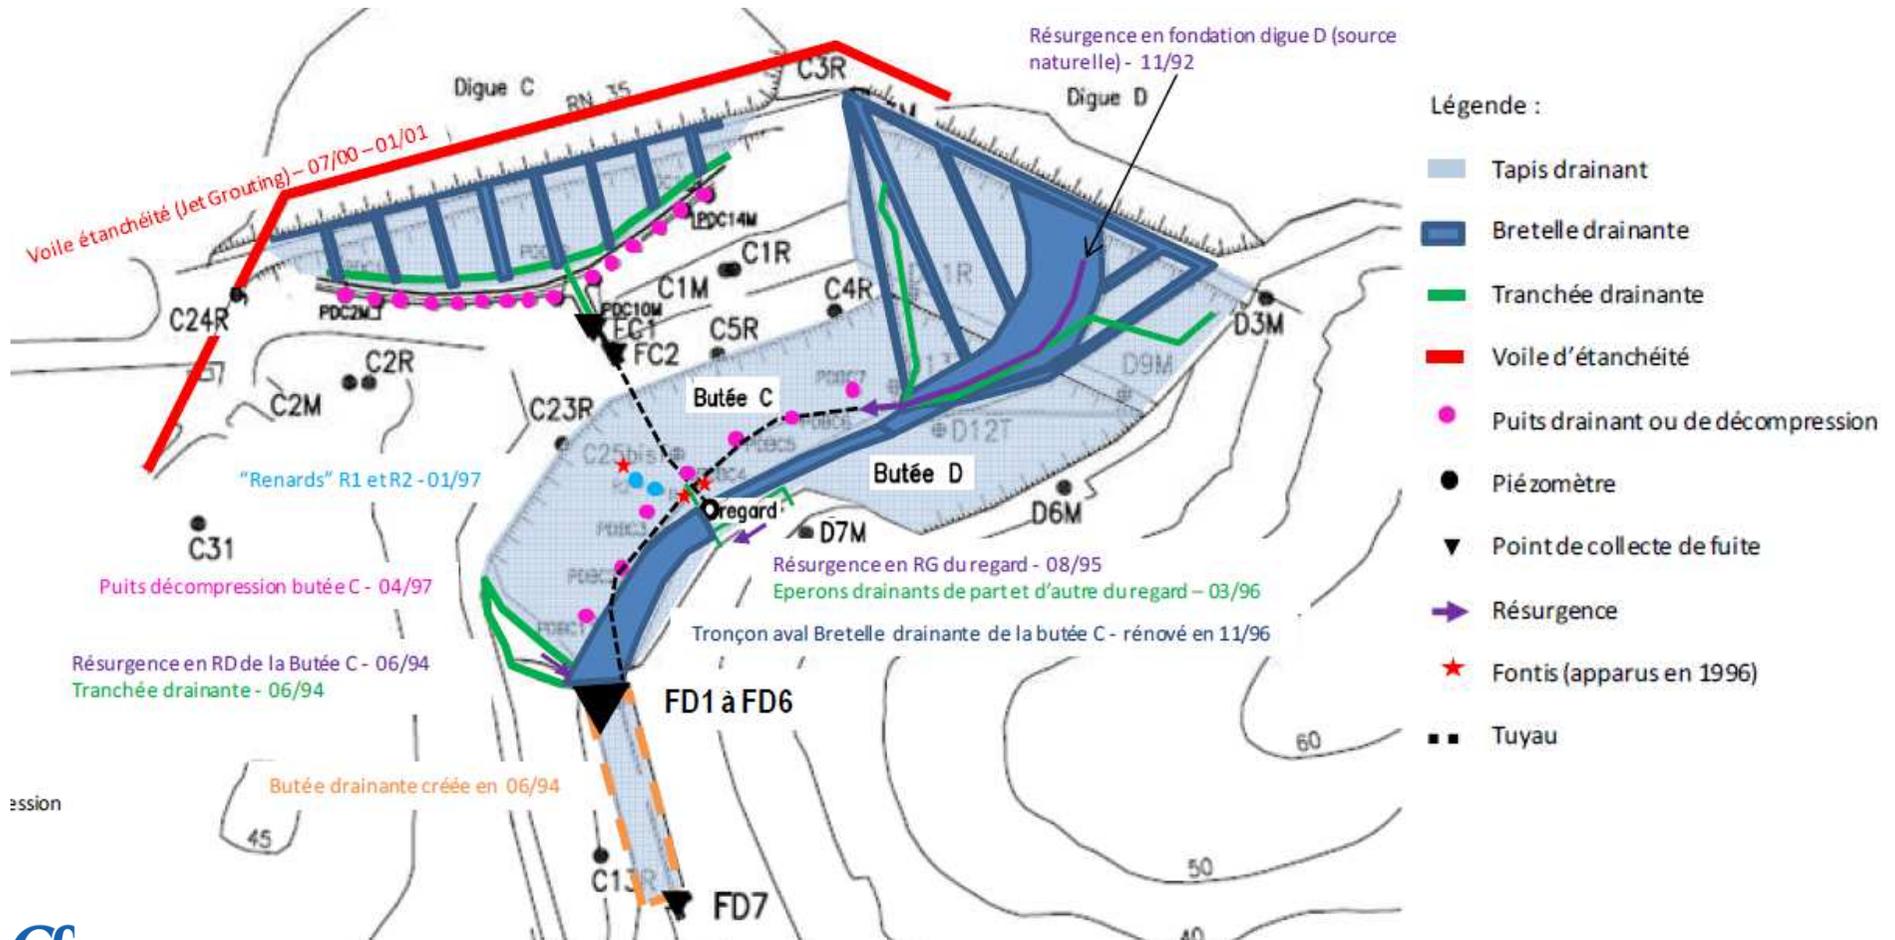
A la mise en eau, observation de désordres (boulanges, érosion de la butée de pied)  
 → travaux correctifs (tapis drainants, puits de décompression, voile d'étanchéité)

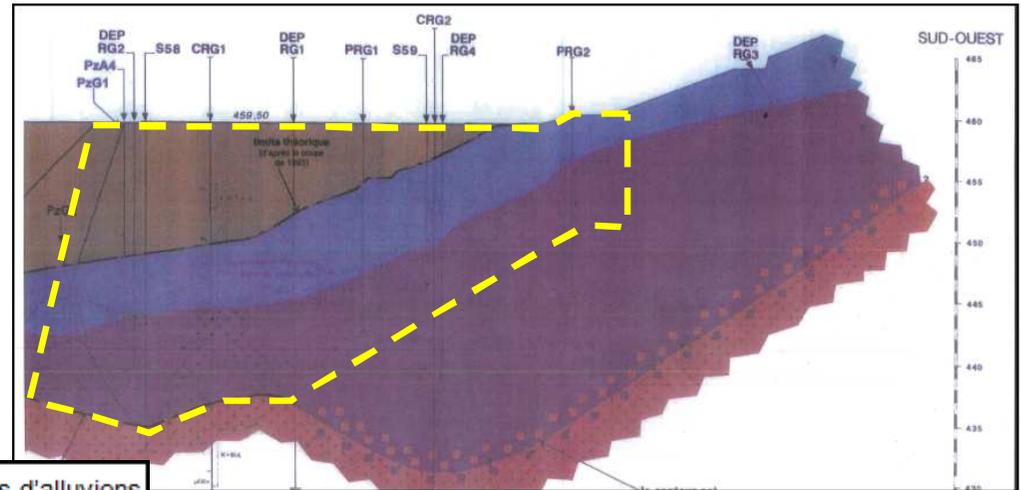
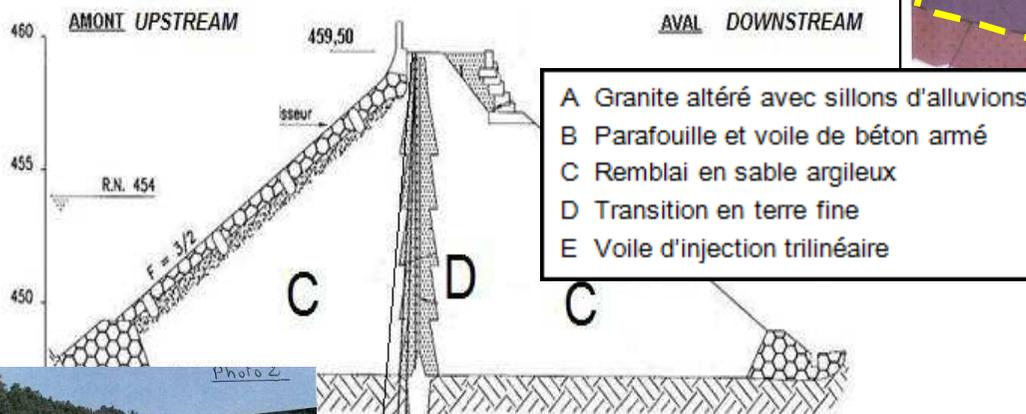
- Digue RG h=13m L=50m (1945)
- Géologie: altération granitique
  - Alluvions, gore et granite altéré
- 3 voiles d'injections en 1992
  - Tubes à manchettes

- Débit divisé par 4
- Piézométrie baissée de 2-3m

- Piézométrie constante à RN
- Piézométrie croit en crue
- Vitesse écoulement forte
- Tassements continuent
- Surveillance nécessaire
