# Diagnostic de sureté et programme de réhabilitation du barrage réservoir de Bouzey

## *Bouzey dam analysis and renovation schedule*

Didier GRATALOUP  
ARTELIA EAU & ENVIRONNEMENT, 21-27 rue de Stalingrad, 94742 Arcueil cedex  
didier.grataloup@arteliagroup.com

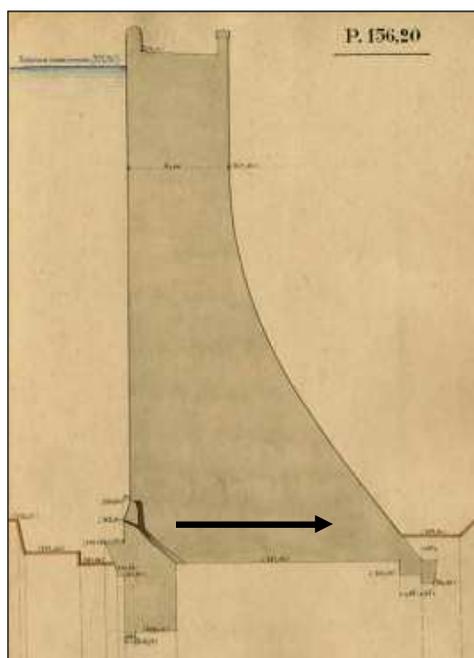
Figure 3 : Schématisation de la ruine partielle de l'ouvrage consécutif à l'accident de 1884

En mars 1884, le barrage glisse sur sa fondation vers l'aval sur une longueur de 135m.

Glissement vers l'aval de 35 cm

Suite à ce glissement, des travaux de renforcement par l'aval sont entrepris.

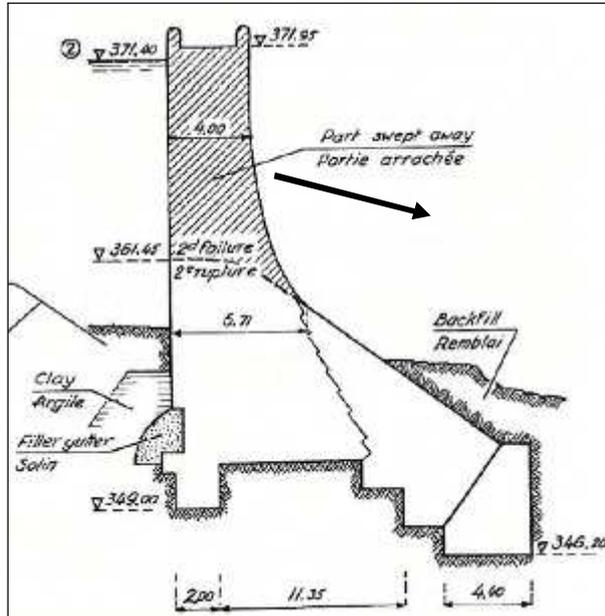
Figure 5: Extrait Publication CIGB 1973 « Leçons tirées des accidents de barrage »

Le 27 avril 1895, alors que la retenue est sensiblement pleine, une brèche subhorizontale de 170 m de longueur s'ouvre brutalement dans le corps de la maçonnerie du barrage, à une hauteur moyenne de 10 m environ sous le niveau du plan d'eau. Une onde de submersion est générée et ravage l'aval du site. De nombreuses victimes sont à déplorer suite à cet accident. Il s'agit d'un accident majeur en termes de rupture de barrage.

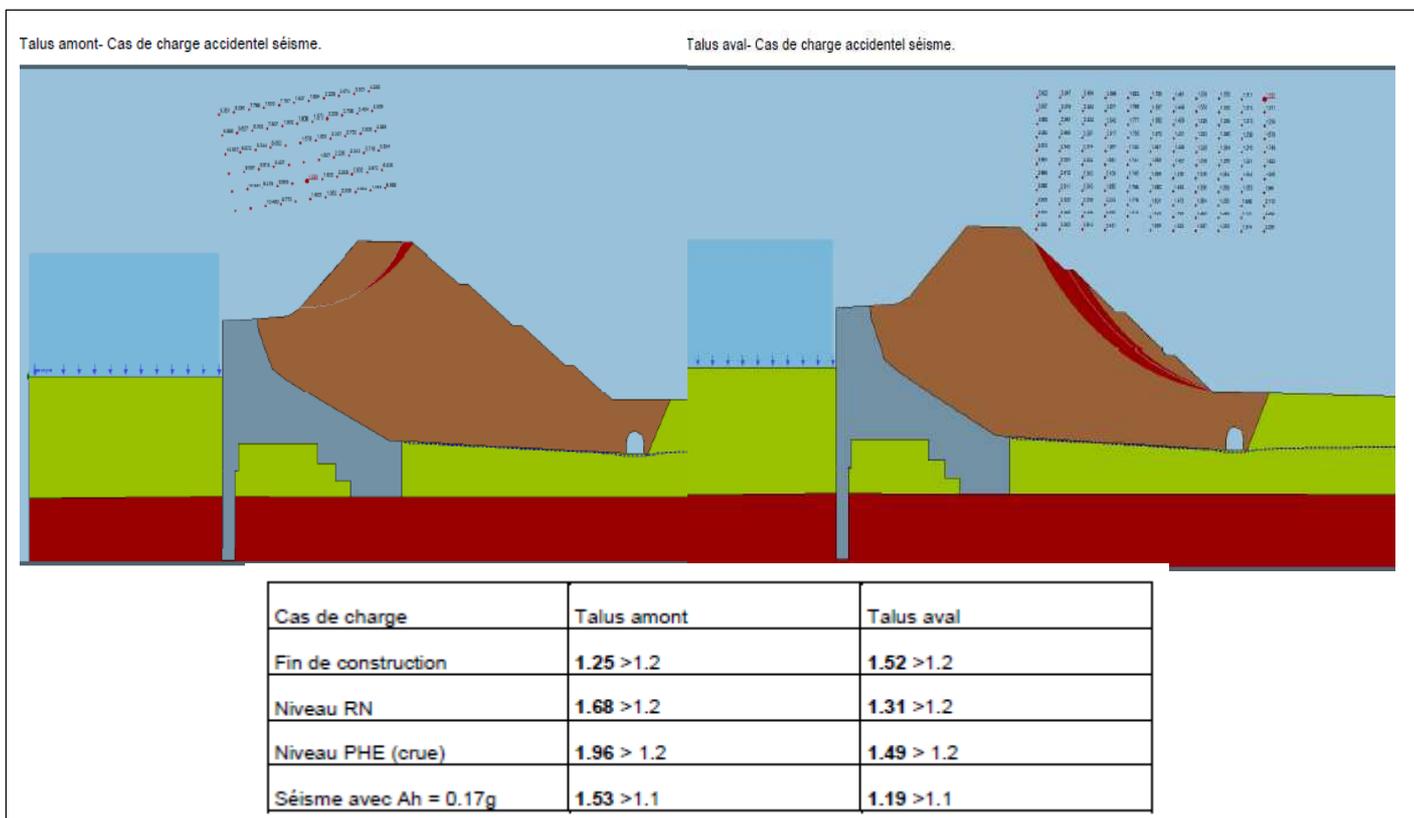
Figure 7 : Vérification des coefficients de sécurité sous différents cas de charge

La stabilité générale de l'ouvrage n'appelle pas de remarque particulière.

- En terme de stabilité, les calculs réalisés sous charges statiques et dynamiques concluent à des coefficients de sécurité conformes aux règles de l'art.

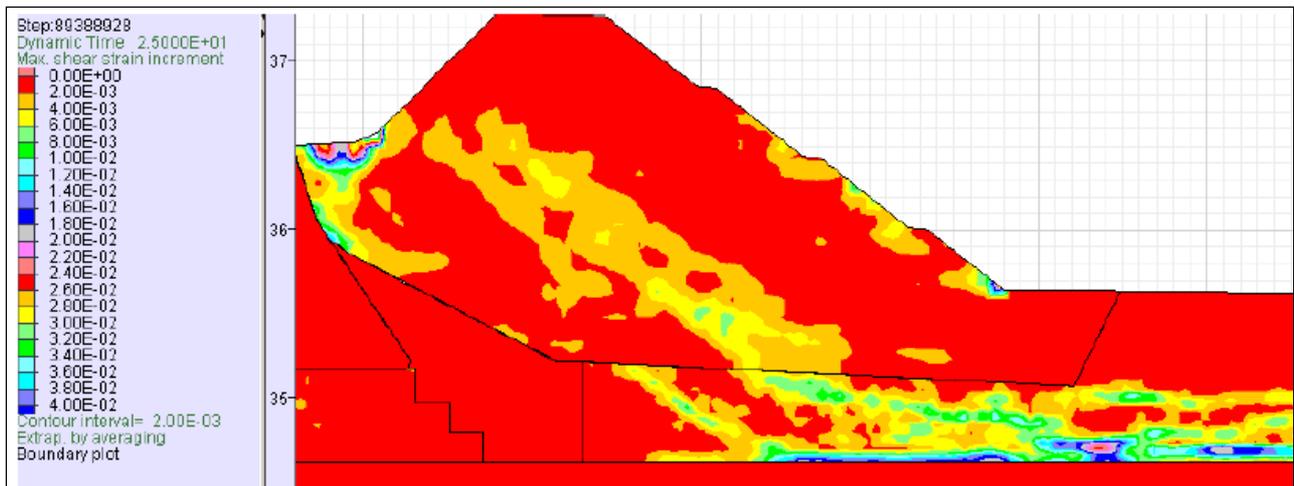
Figure 9: Cartographie des déformations de cisaillement à la fin du séisme

Les déplacements différentiels au niveau des interfaces entre les structures de natures différentes (barrage en maçonneries/barrage en enrochements) sont modérés, de l'ordre de 1cm. Le développement du projet de réhabilitation par le propriétaire de l'ouvrage est à accompagner du développement du modèle numérique du barrage (Avant Projet, Projet, etc.).

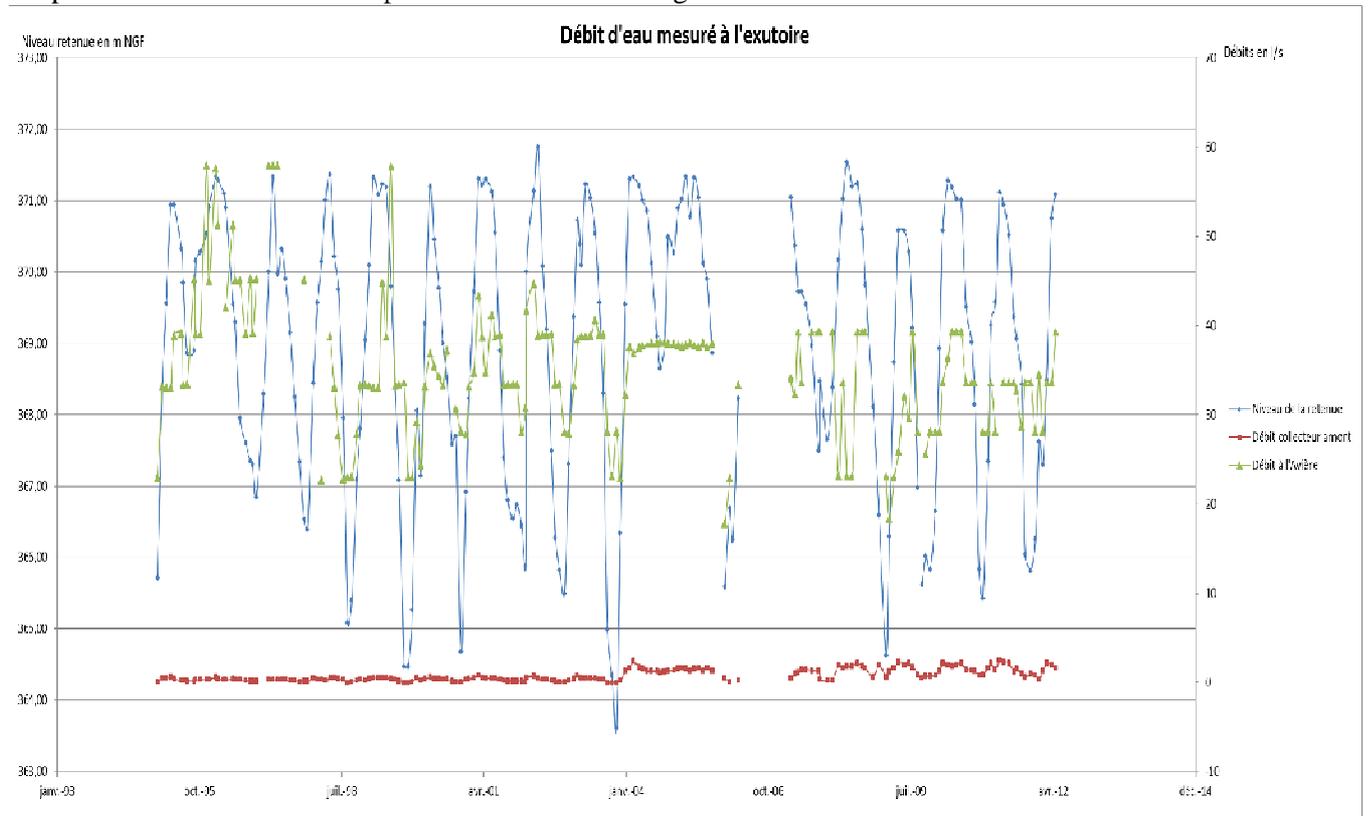
Figure 11: Valeurs mesurées en fonction du temps des débits de fuite derrière le masque amont et en pied aval

Le débit moyen mesuré par l'exploitant sur un exutoire situé environ 500 mètres à l'aval est de 35l/s. Suite aux différentes expertises et missions d'étude y compris celle-ci, cette valeur est considérée comme non représentatives des circulations réelles dans le corps de l'ouvrage et sa fondation. Suivant une campagne de mesure effectuée en galerie lors du diagnostic, la somme des débits transitant effectivement dans le corps de l'ouvrage est estimée vers 15l/s pour un débit mesuré par l'exploitant et reporté au registre de 33l/s. Les écoulements sont générés par plusieurs phénomènes, notamment :

- le vieillissement et dégradation de l'étanchéité des points singuliers, couvres joints de joints de dilatation notamment ;
- le drainage de la fondation ;
- la perméabilité de la fondation hétérogène et relativement ouverte.

- L'examen et l'interprétation exhaustive des débits de fuite, sujet récurrent sur l'ouvrage car les débits sont considérés comme potentiellement importants, sont difficiles à établir car un certain nombre de mesures ne sont pas fiables et/ou non corrélées entre elles, ou encore non traitées. Globalement, le débit de fuite total inscrit au registre du barrage (35 l/s moyen) est très supérieur au débit transitant effectivement dans le corps de l'ouvrage et dans sa fondation. Un certain nombre de mesures et travaux sur l'ouvrage, pourront permettre d'améliorer très sensiblement ce constat: séparation des eaux de drainage galerie amont/galerie aval, séparation des eaux provenant du secteur aval du barrage, suivi du transport solide, etc.
