Diagnostic et mise en sécurité du barrage de Songloulou au Cameroun vis à vis des désordres liés à l'alcali-réaction

Safety assessment and upgrading of Songloulou dam in Cameroon towards alkali-reaction disorders

Thibaut Guillemot
ISL Ingénierie, 29 rue Maurice Flandin, 69 003 Lyon, France
guillemot@isl.fr

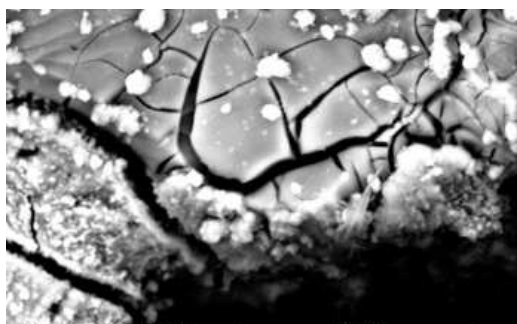
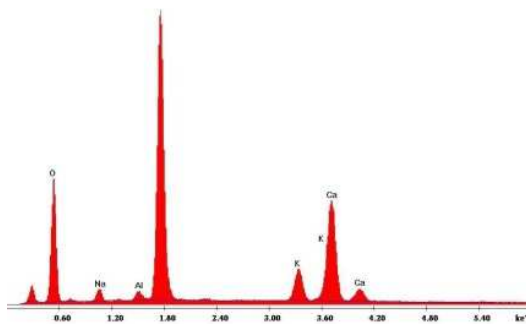
Les essais de laboratoire réalisés par l'IFSTTAR entre 2009 et 2011 sur les carottes prélevées au barrage confirment que le béton du barrage de Songloulou souffre d'une pathologie sévère qui se traduit par un gonflement du matériau. Les essais d'identification ont montré une prépondérance de l'alcali-réaction sur la réaction sulfatique interne dans les échantillons analysés.

Graphique 3 (source : IFSTTAR) : Surface de rupture d'un des échantillons : produit de réaction ayant une morphologie amorphe, et une composition silico-calco-alcaline

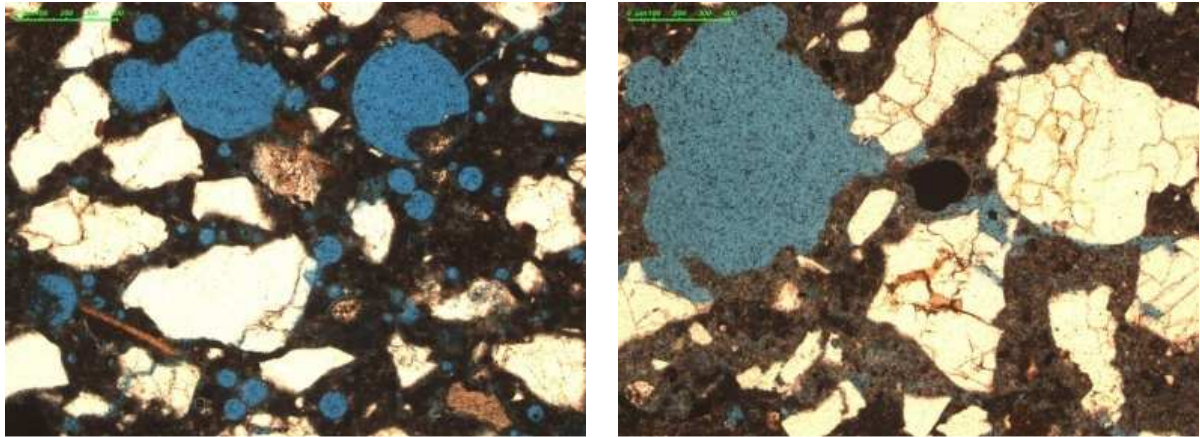
Le module d'élasticité du béton est faible, en moyenne 12 GPa. Ces valeurs de module ne sont pas en rapport avec les résistances en compression mesurées et traduisent un endommagement par fissuration de la matrice, ou une porosité anormale de la pâte de ciment. Ces points ont effectivement été constatés dans

les observations d'échantillons et les mesures de porosité, avec des valeurs de porosité globale du béton entre 15 et 18%, essentiellement dues à la matrice cimentaire.

Graphique 4 (source IFSTTAR) : Grossissement d'échantillons x50. A gauche, image centrée sur le liant où la porosité (en bleu) est très importante. Les diamètres de pores ont été mesurés de 18 μm à 460 μm dans une zone d'environ 2,7 mm x 2,2 mm. A droite, la porosité est par endroits de taille supérieure à celle des grains de sable (quartz). De plus les fissures traversent le liant et mettent en relation les grains de quartz et la porosité donc la solution interstitielle du béton.

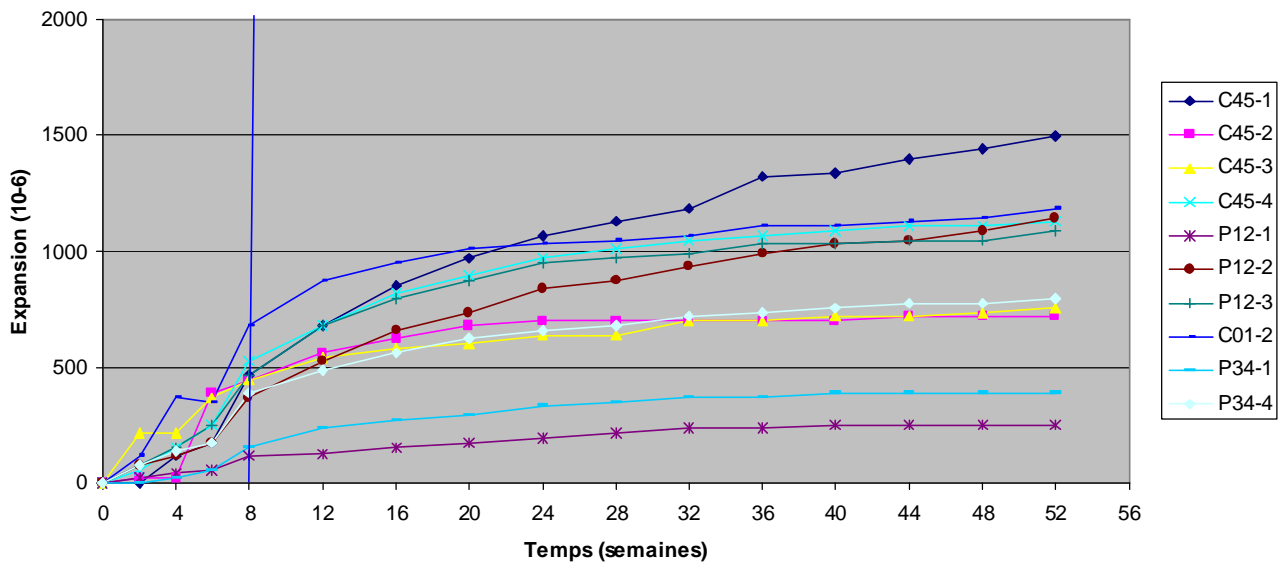
D'après ces essais, les réactions de gonflement sont apparemment en fin d'activité : la durée résiduelle du gonflement est évaluée entre 2 et 10 ans, selon les carottes, au rythme actuel de $150.10^{-6}/\text{an}$ (valeur estimée par mesures de nivellement de la crête des ouvrages depuis leur mise en service). Ceci permet d'envisager des travaux de confortement structurels sur des ouvrages évoluant désormais peu.

Graphique 5 (source IFSTTAR) : Expansion résiduelle mesurée sur 10 échantillons prélevés dans le barrage

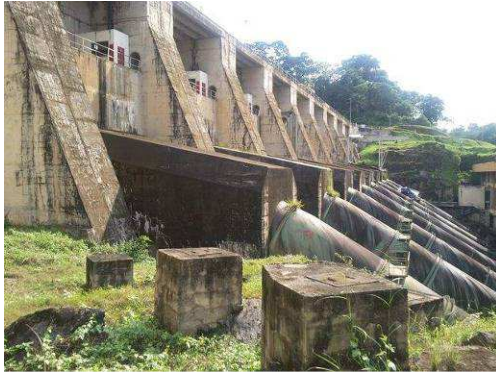
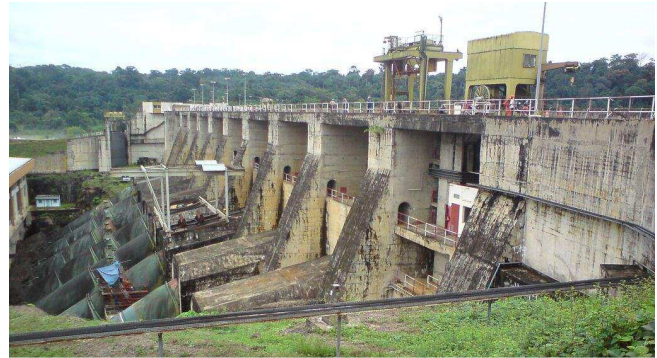
Le barrage de prise apparaît comme sérieusement affecté par les conséquences de la réaction alcali-granulats.

Graphique 6 : Vues d'ensemble du barrage de prise

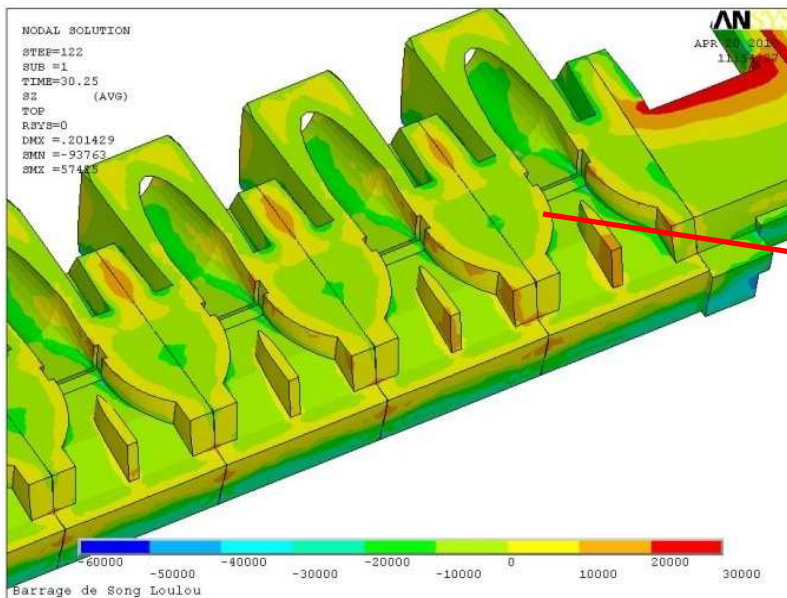
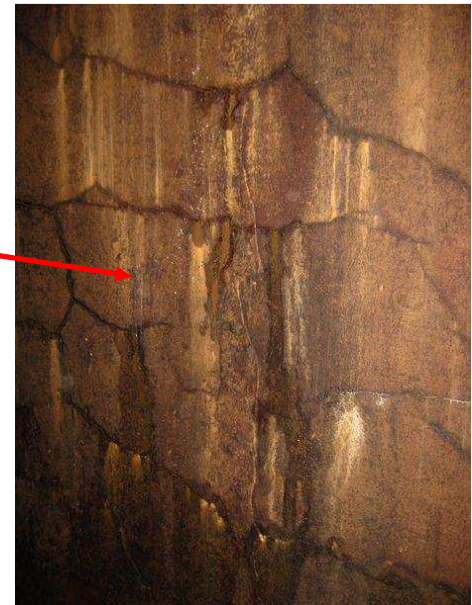
- la rupture par extension des fissures amont et augmentation des sous-pressions, favorisée par la conception des pertuis usiniers non blindés, amenant la pression de la retenue dans le corps du barrage,

Graphique 7 : Contraintes verticales actuelles dans la prise d'eau (coupe horizontale dans les pertuis). Les tractions (en jaune, orange et rouge) correspondent bien à l'état des parements fissurés observés dans les pertuis

- Colmatage par injections subaquatiques des fissures du parement amont avec une résine polyuréthane, matériau souple qui pourra s'adapter aux gonflements résiduels.

- Mise en place de géomembranes fixées mécaniquement sur la surface intérieure des pertuis pour étancher les fissures dans les prises d'eau.
- Drainage du corps du barrage par un rideau de forages dans les contreforts.

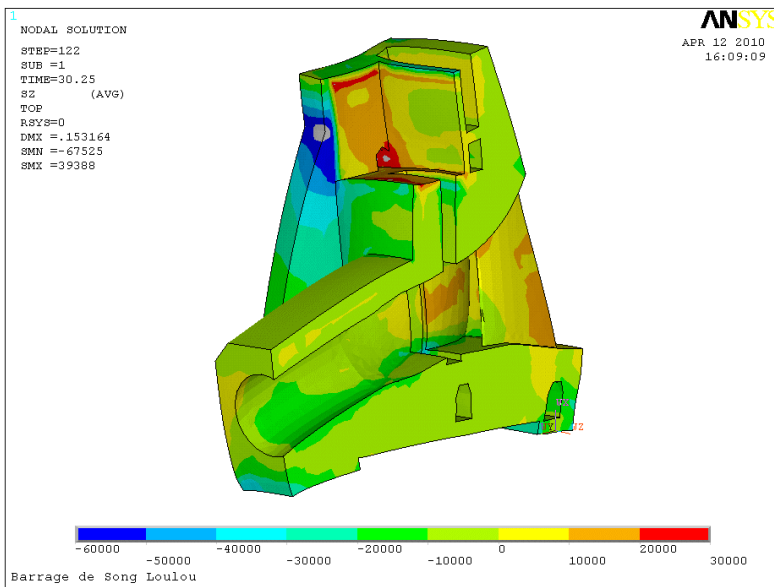
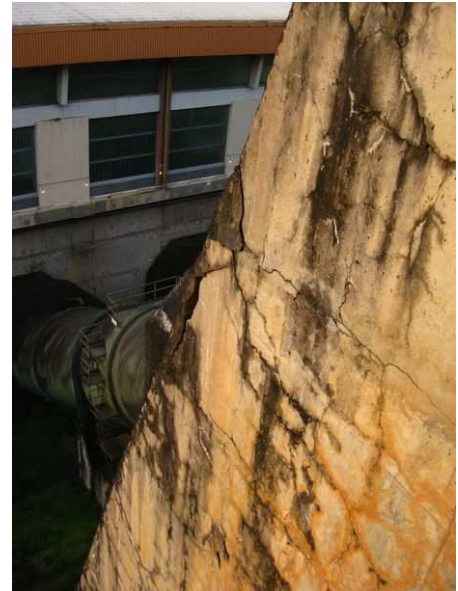
- la rupture par écrasement des contreforts fortement comprimés par la conjonction des effets hydrostatiques et de la compression du contrefort sous l'effet des gonflements différentiels dû à la réaction alcali-granulats.

Graphique 8 : Contraintes verticales actuelles dans la prise d'eau (en bleu, les contraintes non admissibles) et aspect éclaté du béton dans la partie aval des contreforts

- Stabilisation des plots de la prise d'eau par précontrainte.
- Construction de nouveaux contreforts à l'aval pour palier à un éventuel écrasement des contreforts actuels.

La construction de nouveaux contreforts sera confirmée après la réalisation de mesures de contraintes in situ dans les contreforts pour confirmer les résultats des calculs.

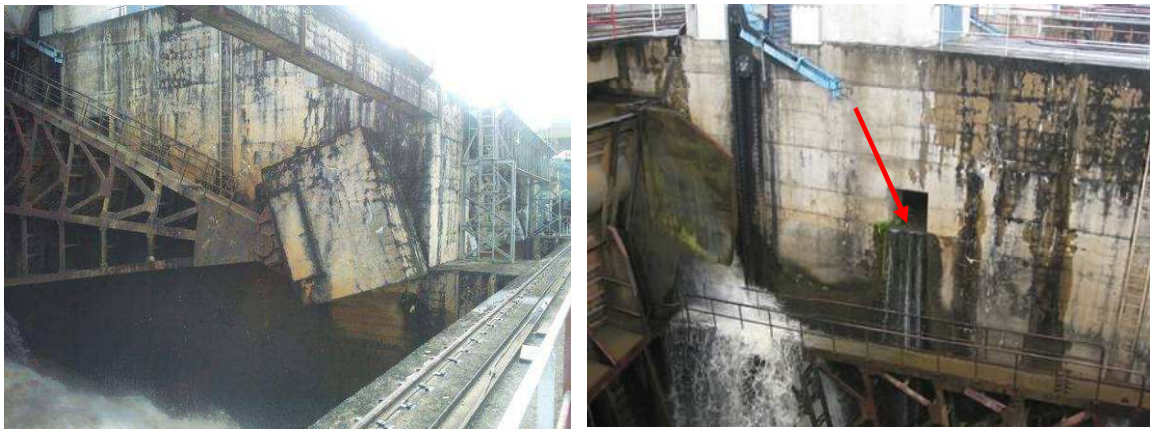
Comme le barrage de prise, l'évacuateur est fortement affecté par la réaction alcali-granulats.

Graphique 9 : Vue de deux piles de l'évacuateur de crue

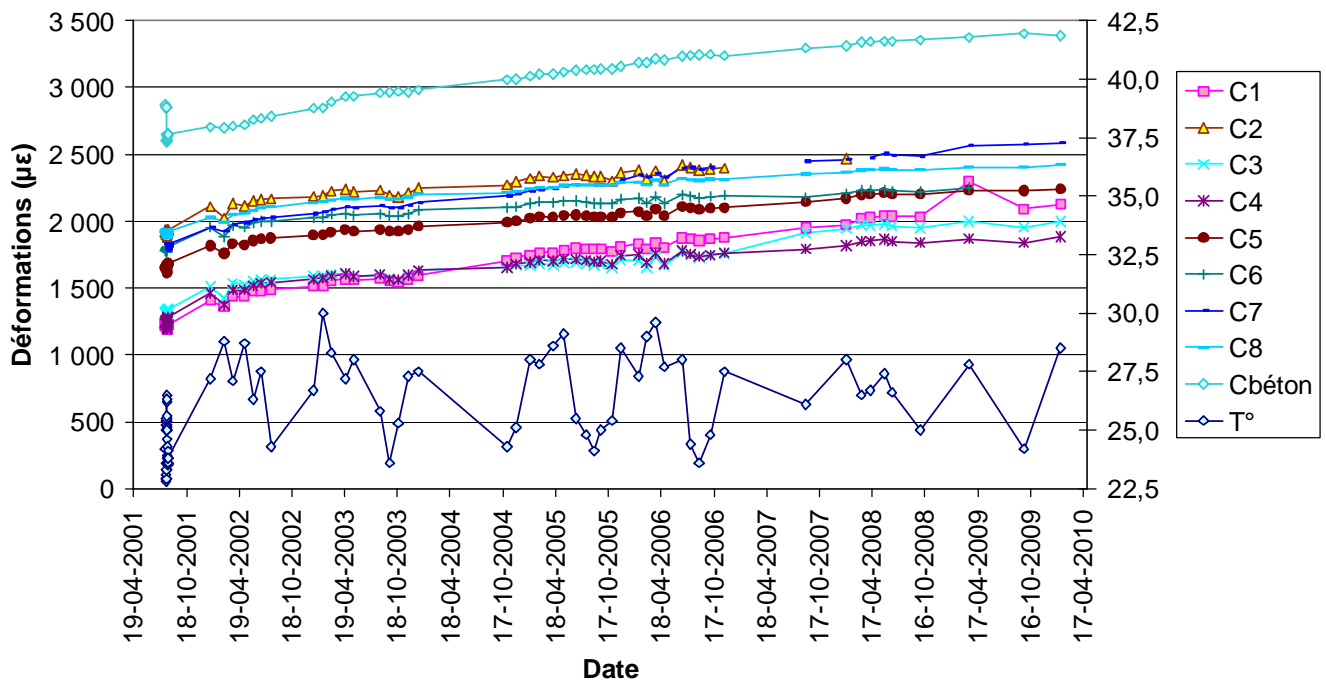
- la rupture des tirants passifs et actifs dans les piles servant à la reprise de la poussée des vannes, ou des déformations non maîtrisées des bétons à cause de la plastification des aciers,

Graphique 10 : Mesures des déformations des tirants de la pile rive gauche, face rive droite : le cumul des déformations sur la période 2001 et 2010, entre 0,5 et 1% est déjà proche de la limite élastique, ce qui montre que depuis la construction, la limite élastique en déformation est largement dépassée

- La construction de deux jeux de batardeaux submersibles à disposer à l'amont de la pile et des deux piles adjacentes afin d'isoler deux passes, les deux jeux de batardeaux pouvant servir pour conforter l'ensemble des piles.
- Le démontage complet des vannes encadrant la pile. A cette occasion, les vannes et le contrôle commandent feront l'objet d'une révision et d'une réhabilitation complète.
- La démolition soignée du béton de la pile autour des tirants et la démolition des consoles d'appui des vannes.
- Le remplacement des tirants et la réparation du béton des piles et des consoles.

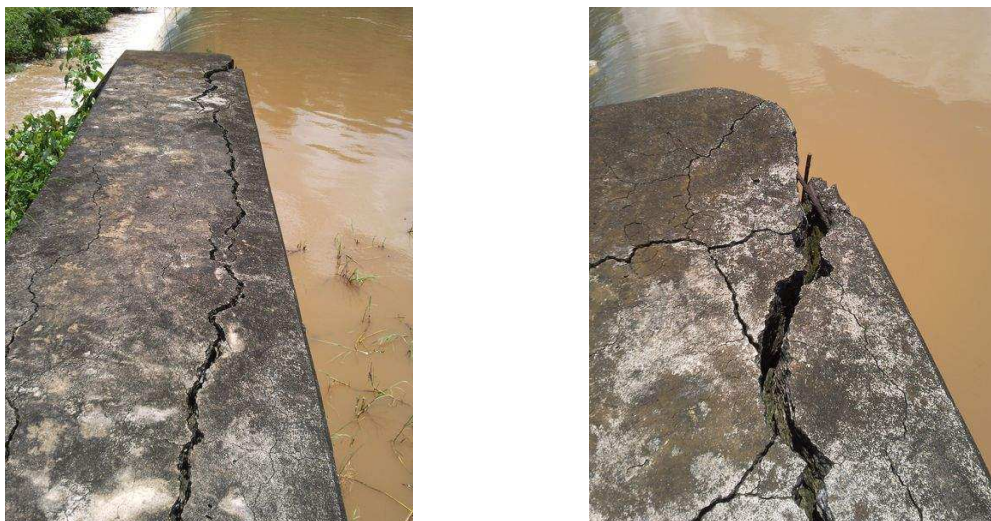
Le barrage déversant montre lui aussi des dégradations liées à l'alcali-réaction dans le béton constitutif de l'ouvrage. Le développement des gonflements pourrait accentuer la fissuration dans le corps de l'ouvrage ou dans la fondation, ce qui aurait pour conséquence de réduire les paramètres de résistance du béton et d'augmenter les sous-pressions, ces deux actions ayant un lien direct et défavorable sur la stabilité de l'ouvrage.

Graphique n°11 : Appui rive gauche du barrage déversant

Dans la mesure où une capacité d'évacuation des crues supplémentaire est requise pour la réalisation des travaux de confortement sur l'évacuateur, le remplacement du barrage déversant par un ouvrage fusible permettant de protéger l'aménagement contre les crues de chantier a été proposé.
