Réalésage et percement de galeries dans deux barrages en exploitation

Reaming and boring galleries into two dams in operation

Christine, E., NORET, David, P., LEVRAT

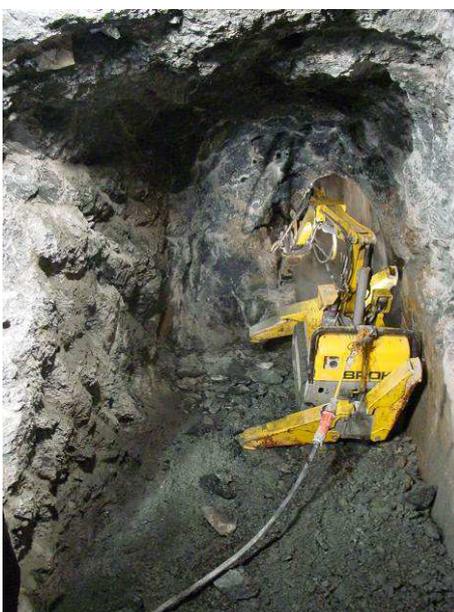
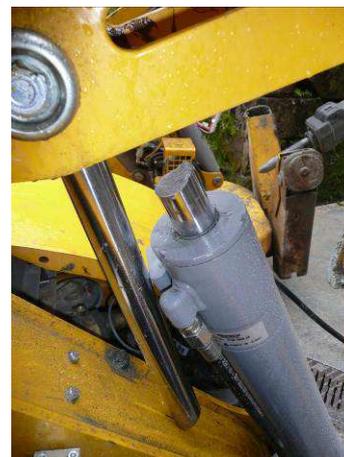
Graphique 6 : Exemple avarie

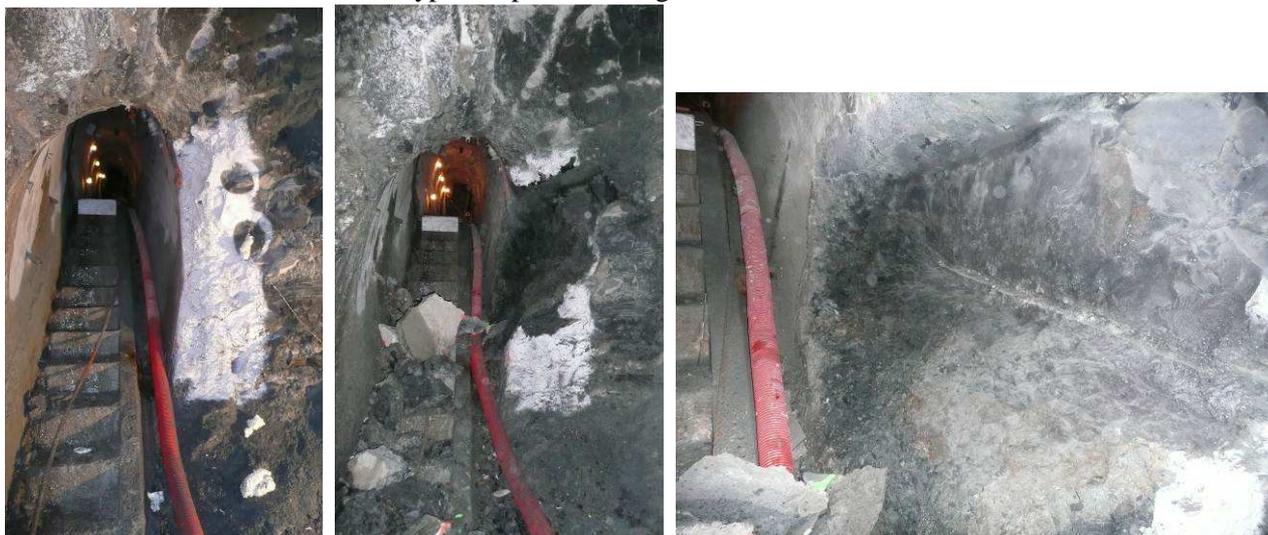
Cinq tirs d'essai unitaire de 56 à 100gr d'explosif au fond de forages d'1m de profondeur ont été réalisés par la société DGOM³ avec mesure des vitesses des ondes de vibration en 6 points à l'aide de capteurs « mini-seis » de la société White. La position des capteurs a varié au cours des essais pour mesurer les vitesses particulières dans des champs éloignés (crête de l'ouvrage, pied aval) mais aussi dans les champs proches (dans les galeries rive à rive et amont-aval à des distances comprises entre 6 et 25m).

Les mesures ont présentées des résultats difficilement interprétables et n'ont pas permis de caler une loi d'amortissement des vibrations de type Chapot-Dowding. Cette alternative a donc été abandonnée.

Graphique 7 : Avant

Graphique 8 : Zoom sur le forage

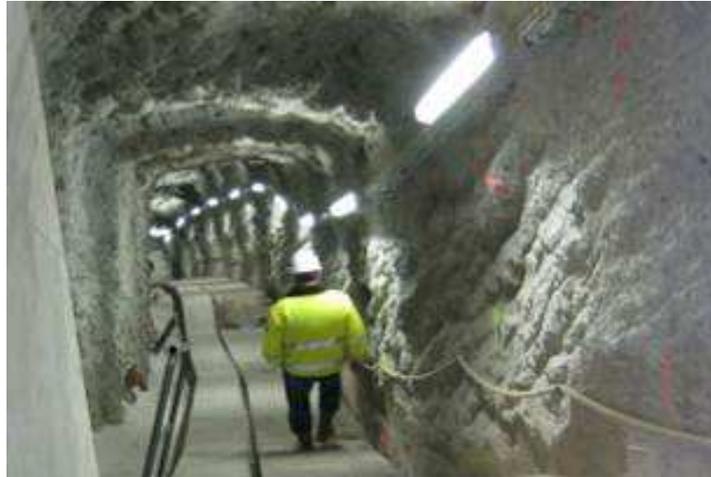
Graphique 9 : Galerie terminée et équipée

Le porteur mini-pelle a été équipé d'une lance haute-pression reliée à un groupe hydrophore permettant de fournir un débit d'eau de 200 l/min à une pression de 1200 bars. Ce groupe était alimenté par un groupe électrogène d'une puissance de 600 CV. L'eau était pompée dans le réservoir amont, décantée et filtrée avant d'être injectée dans le circuit. Pour assurer le balayage du front, la lance était montée sur un mécanisme oscillant de droite à gauche et se déplaçant de bas en haut le long d'une crémaillère de 0,50m. Le marouflage hydraulique était assuré par l'eau de la lance. Le rendement escompté fut finalement atteint. Les opérations de réalésage d'un volume de 834 m³ de béton furent terminées en 19 mois.

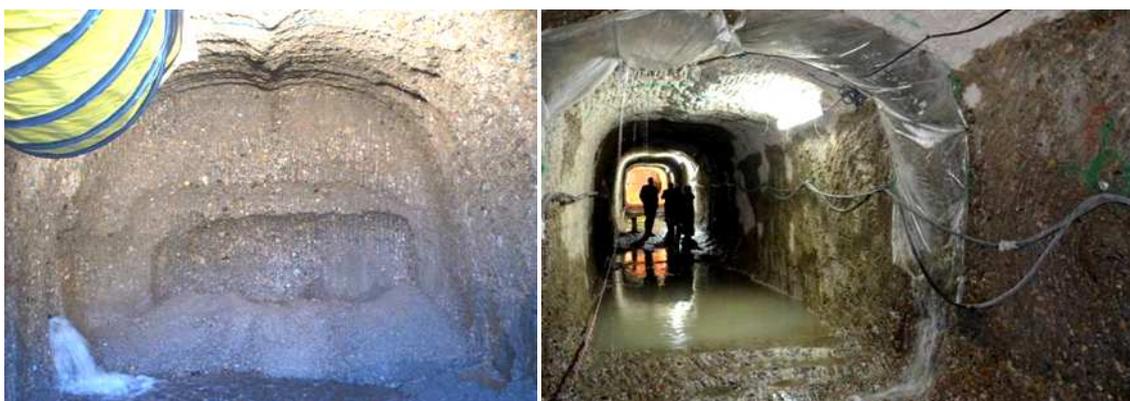
Les travaux ont globalement respecté ces dispositions, après l'acceptation d'un élargissement de la galerie (2,7 m en section droite et 3,0 m au changement de direction au lieu de 2,5 m initialement prévus). Cette modification fait suite au choix par l'entreprise d'une machine puissante, de grande largeur (2,45 m).

Graphique 18 : sections forées par la haveuse (premiers mètres à gauche, section courante à droite)
