# TRAITEMENT DE LA FONDATION KARSTIQUE DU BARRAGE DE BALAA

A. YZIQUEL, F. BROUSSET, L. CHARBEL  
ARTELIA EAU ET ENVIRONNEMENT  
Khatib&Alami

Colloque CFBR – Fondations des Barrages  
8 et 9 avril 2015 – Chambéry

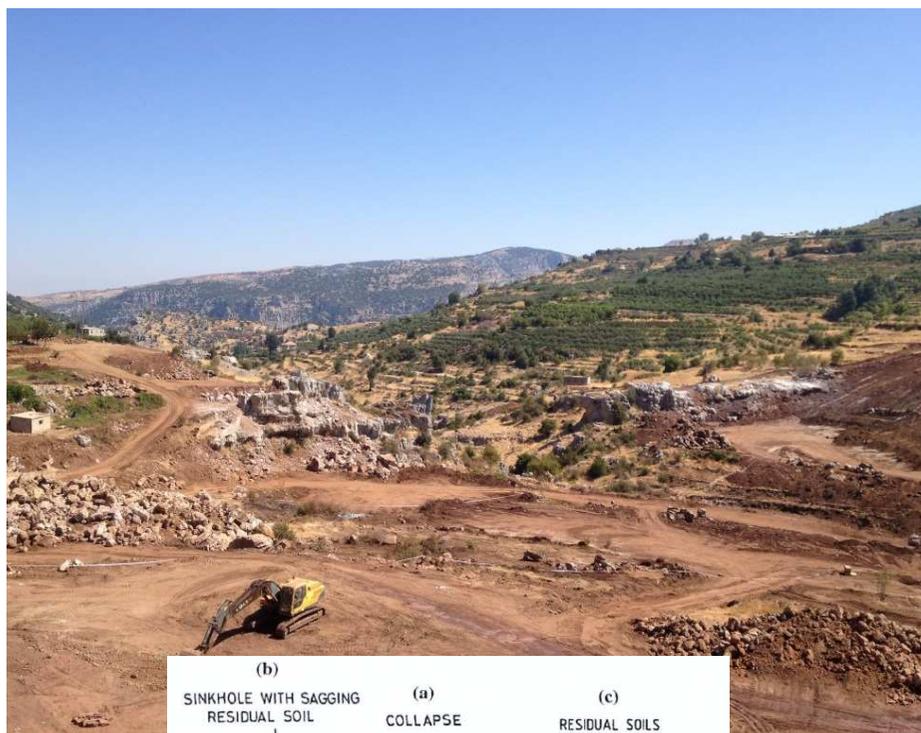
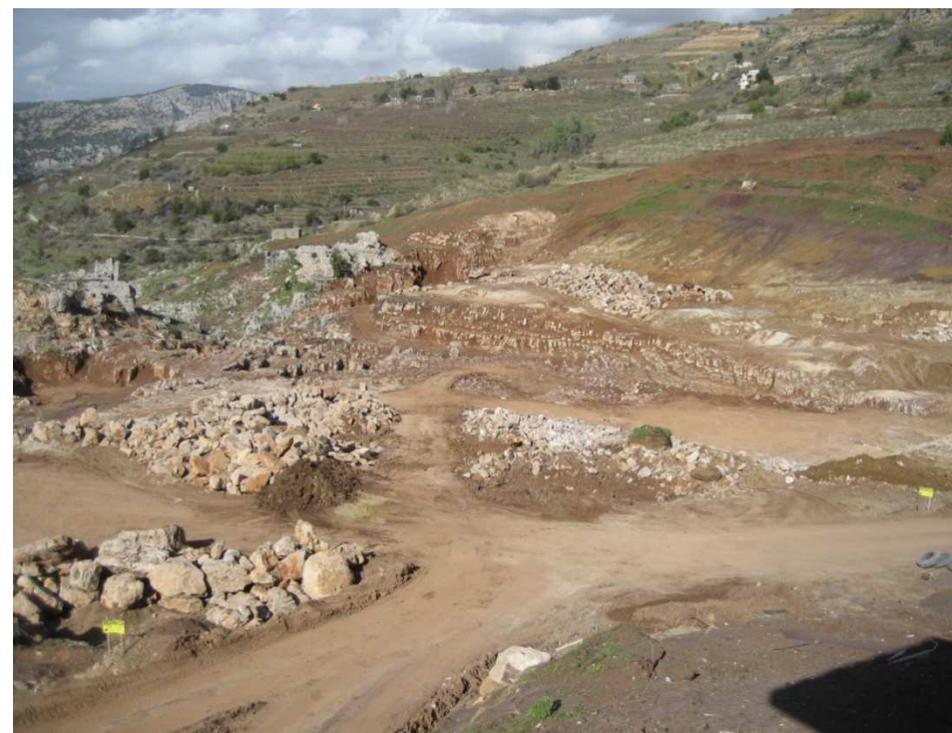
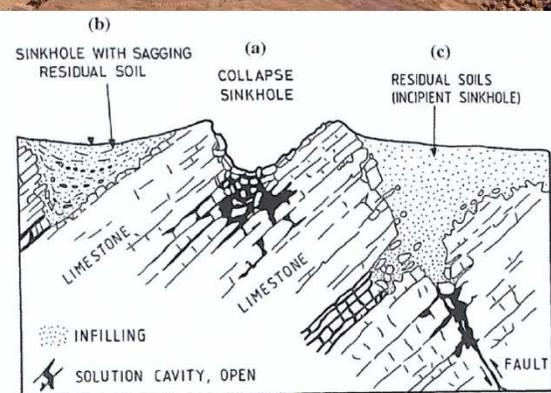
- Mise en évidence de reliefs calcaires et marno-calcaires intercalés entre la dolomite et le basalte
- Mise en évidence de très nombreuses structures karstiques (gouffres, lapiaz, puits)

- Début des excavations 2013

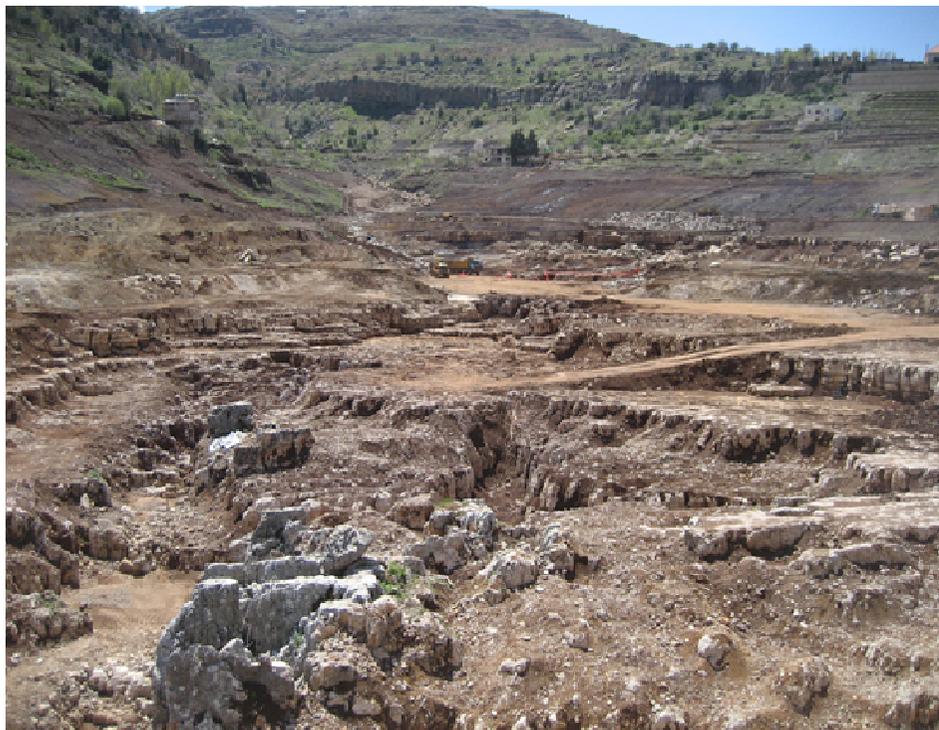
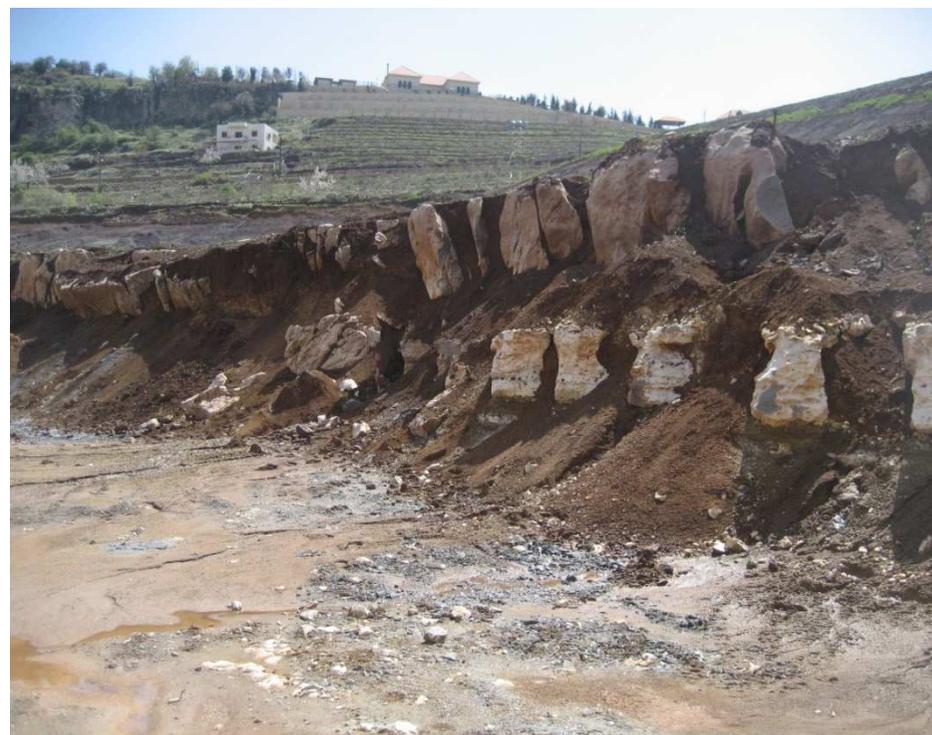
- Mise en évidence de paléoreliefs

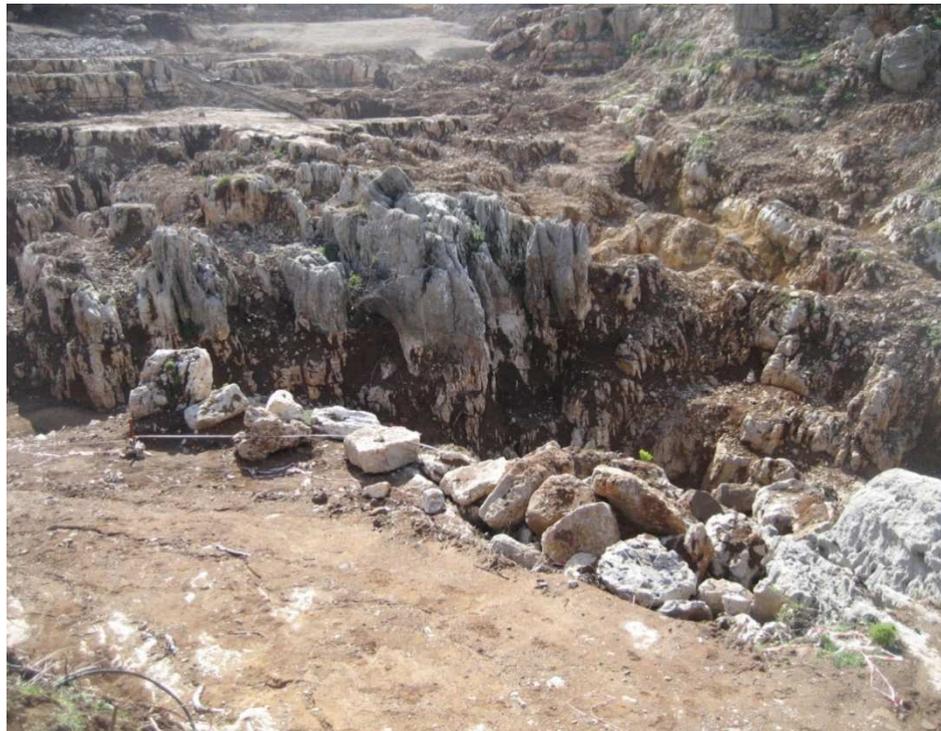
- Surface lapiazée

- Nettoyage jet d'air et eau sous pression
- Remplissage par gravité béton C20
- Nivelage par petits enrochements et mise en place d'une transition

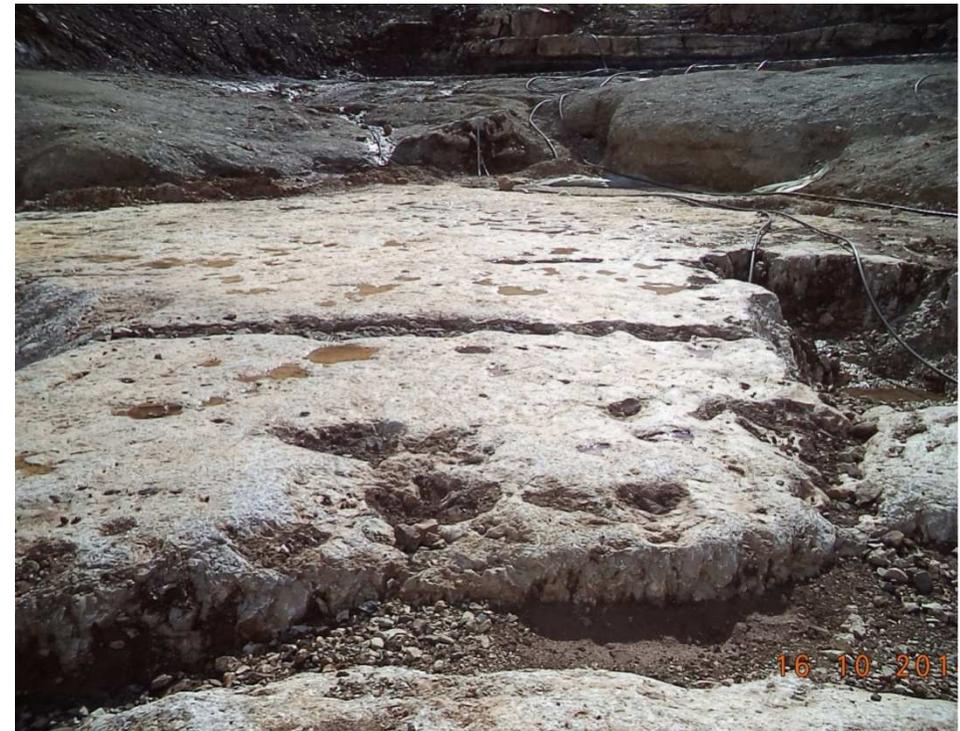
- Dalle dolomitique massive

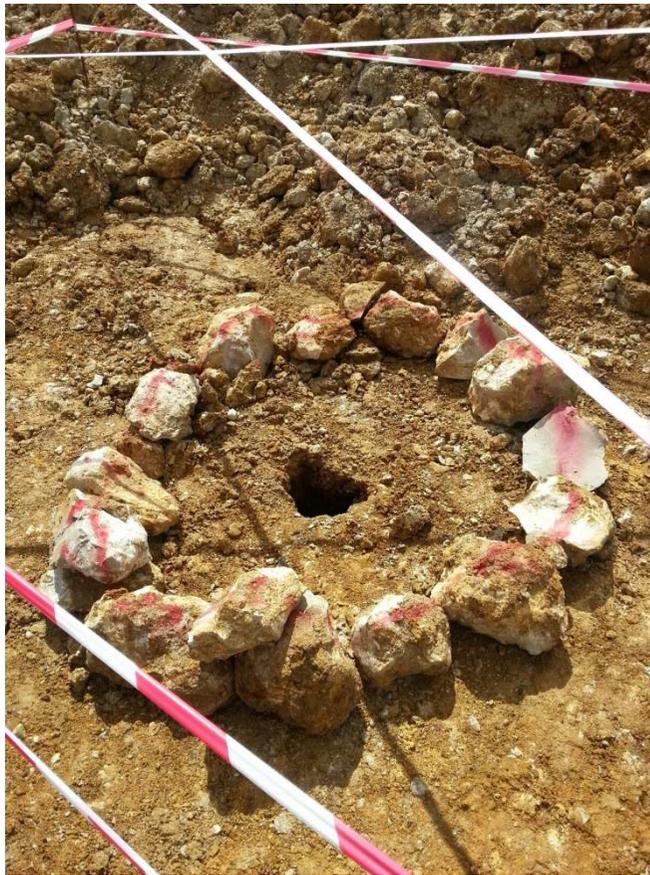
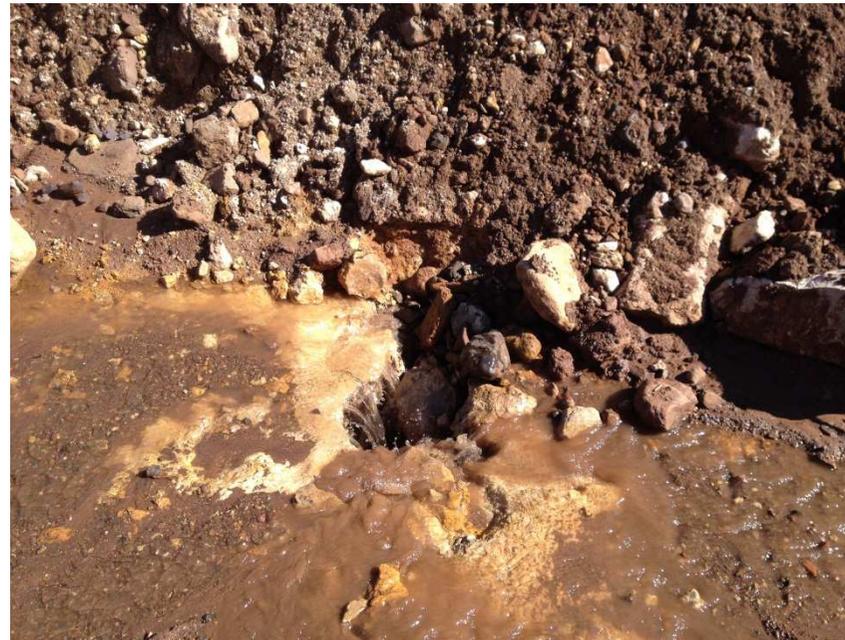
- Puits et discontinuités absorbantes

- Excavation conique sur environ 1m de profondeur (puits)
- Excavation jusqu'à la zone de rétrécissement maximale en fonds de cavité (gouffres)
- Purge des matériaux meubles
- Remplissage avec béton poreux sous le lining ou béton de masse C20 sous le barrage

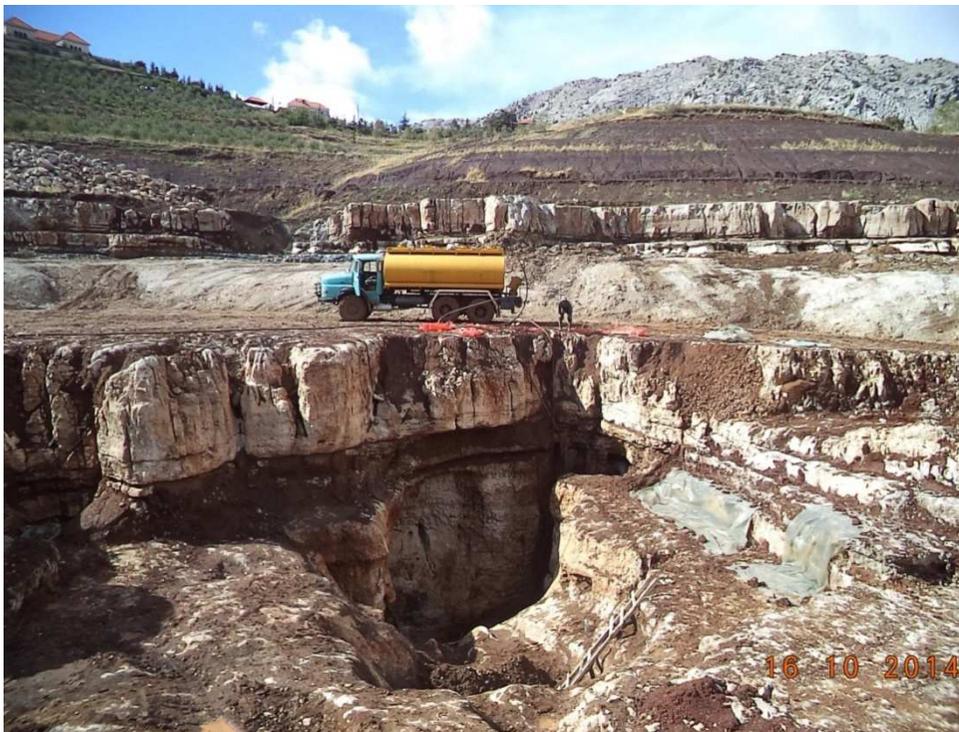
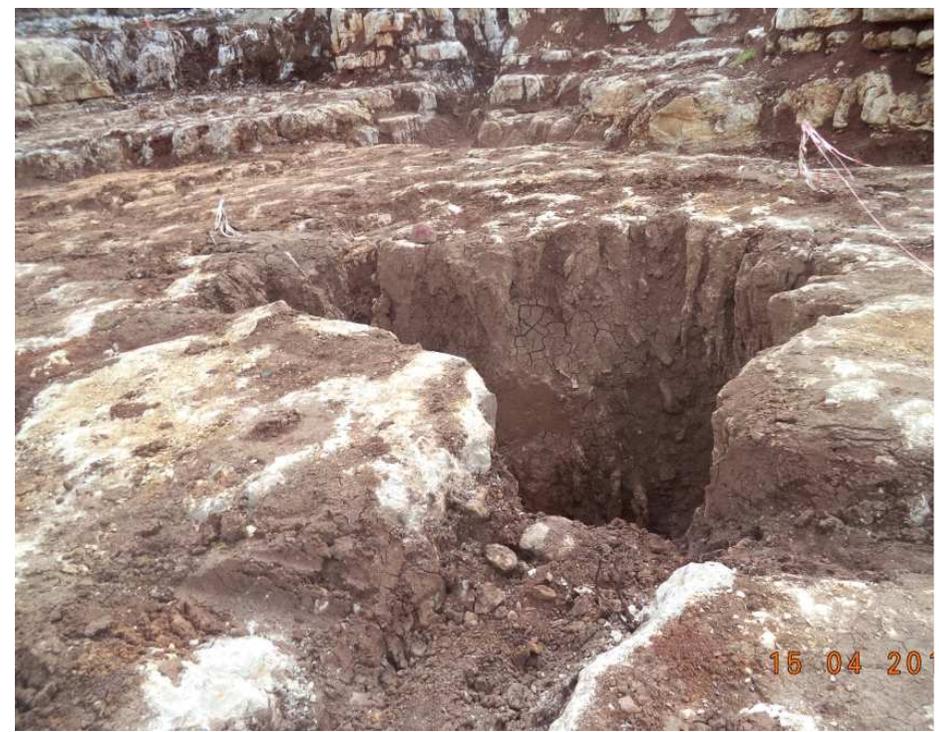
- Gouffres de tailles moyenne à grande

- Excavation jusqu'à la zone de rétrécissement maximale en fonds de cavité
- Purge des matériaux meubles et talutage des parois si nécessaire
- Compactage enrochements 3A ou béton poreux
