# Organisation de la surveillance de la mise en eau d’ouvrages hydrauliques et utilisation innovante de fibres optiques : exemple de la remise en eau du canal de Curbans après réhabilitation lourde et de la première mise en eau du barrage de Rizzanèse

*Organization of hydraulic structures surveillance during first impounding and innovative use of optical fibers: Case studies of Curbans Canal filling after large upgrading works and Rizzanese dam during first filling*

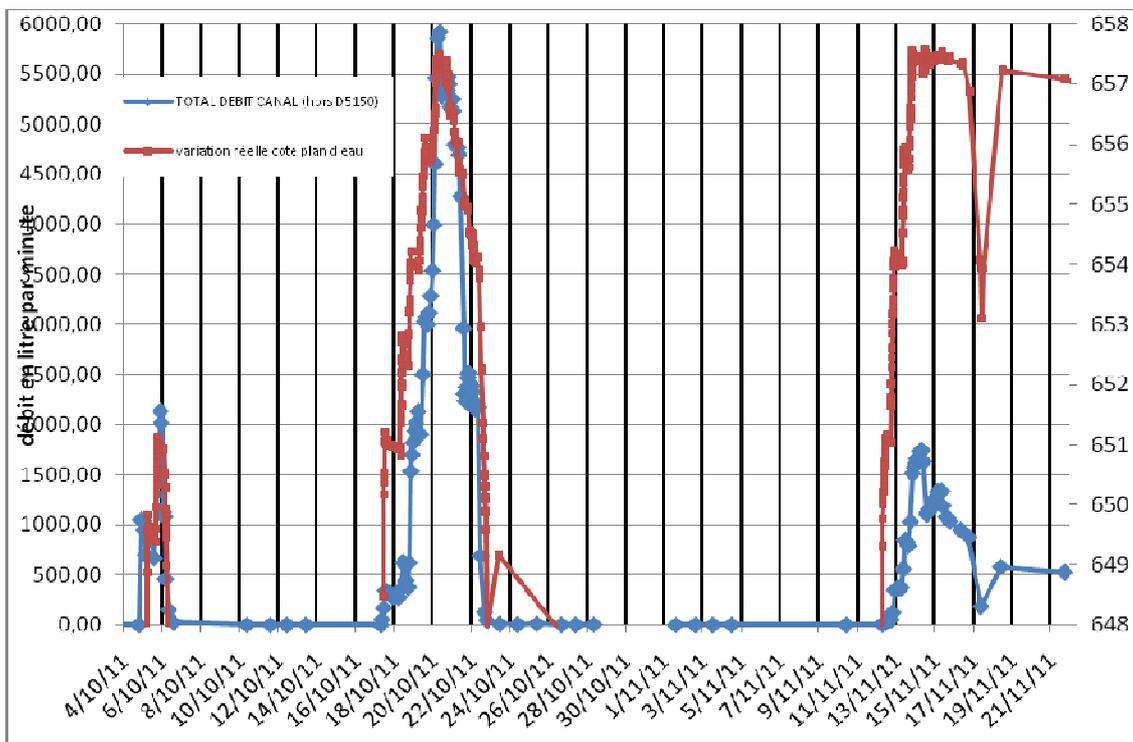
Lors du premier remplissage du canal, le 4 octobre, les mesures de débit ont très rapidement mis en évidence un important taux de fuites, dépassant très largement les critères fixés. Les investigations menées ont conclu à la nécessité de reprendre une partie des joints froids du revêtement étanche.

La deuxième montée du plan d'eau a permis d'atteindre en toute sûreté la cote maximale d'exploitation du canal. Malgré la très grande diminution (division par 10) des débits par rapport à la première montée, les débits collectés en certains points demeuraient largement au-dessus des critères fixés pour une exploitation à long terme du canal. Les points concernés étaient les points singuliers de l'ouvrage : passages sous les ponts et rampe permanente d'accès au fond du canal. Dans ces zones le revêtement étanche avait été posé « manuellement ». Une deuxième couche de revêtement étanche a donc été posée sur ces zones.

La troisième montée a permis de confirmer l'efficacité du dernier traitement puisque les débits ont été divisés par 4 au moment de la prononciation de la requalification intrinsèque le 15 novembre à 20 h. Une semaine plus tard, les débits n'étaient plus que de l'ordre de 500 l/min et 6 mois plus tard (mai 2012), ils étaient tombés à 30 l/min.

Figure 4 : Evolution du total des débits drainés lors des 3 phases de montée du plan d'eau

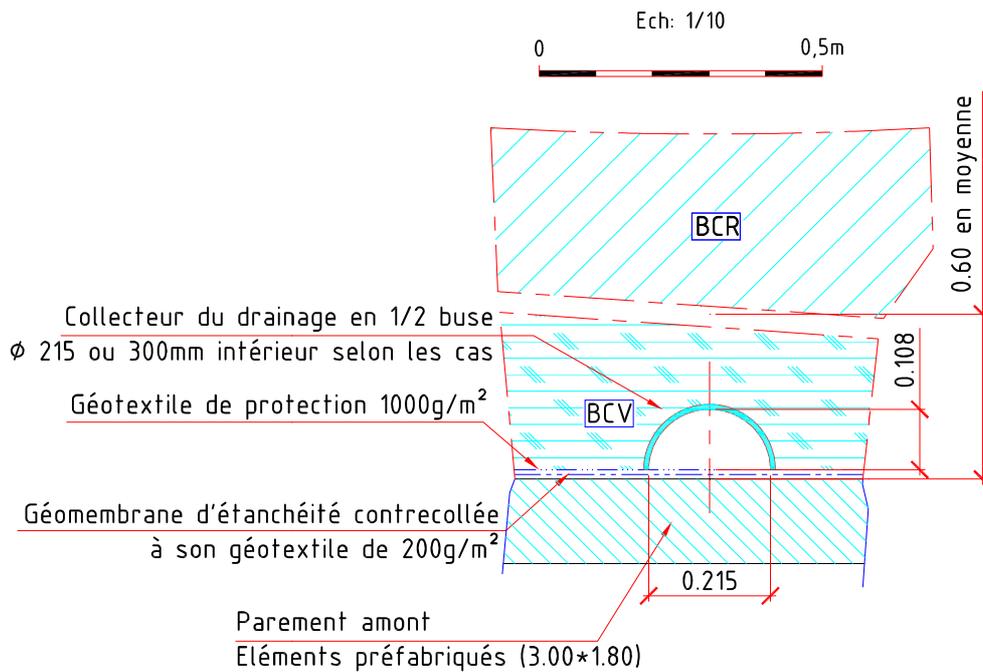
Figure 14 : Coupe verticale demi-buse plaquée sur la géomembrane

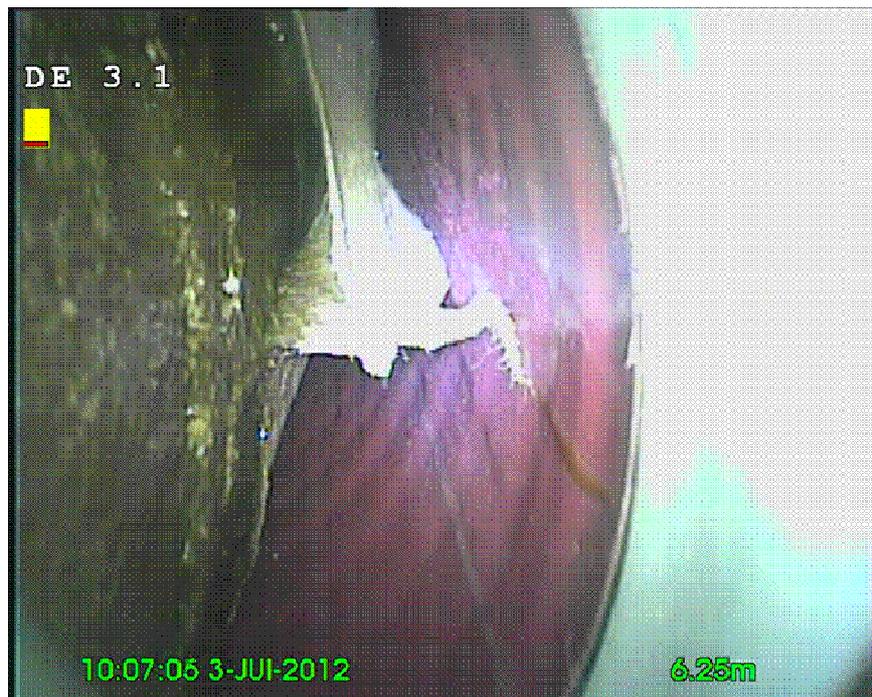
Les différentes investigations (observations du parement amont par plongeurs, traçage à la fluorescéine, contrôles caméra dans les drains, etc.) menées conjointement avec le groupement d'Entreprises ont permis de préciser le diagnostic, concluant à un défaut générique. On notera que des demi-buses verticales étaient facilement inspectables depuis la crête pour les rives et plus difficilement depuis leur débouché en galerie pour les demi-buses sous l'évacuateur, à cause des coudes. Sous la pression de l'eau, la géomembrane solidaire des panneaux préfabriqués se détache de ceux-ci et se déforme dans l'espace vide des demi-buses des collecteurs verticaux qui sont plaqués contre la membrane (zones où la membrane n'a pas d'assise). Dans un tiers des collecteurs sollicités par le niveau atteint par la retenue, cette déformation s'est accompagnée d'ouvertures de la géomembrane au niveau des soudures horizontales entre panneaux, libérant des débits significatifs dans les collecteurs verticaux du drainage.

Figure 15 : géomembrane et géotextile gonflés par la pression, avec fuite localisée.

Lors du palier technique à 529 NGF (du 04 au 11/06/12) des interventions de calfatage par l'amont des zones d'entrée d'eau ont permis de réduire le niveau global des venues d'eau pour les porter aux alentours des 400 l/min. Le 21/06/12, un diagnostic complet des désordres et des propositions de traitement de ces défauts ont été présentés au Service du Contrôle. Ces travaux avec baisse temporaire du niveau de la retenue devraient être réalisés en juillet et la mise en eau devrait pouvoir reprendre son cours normal début août 2012.

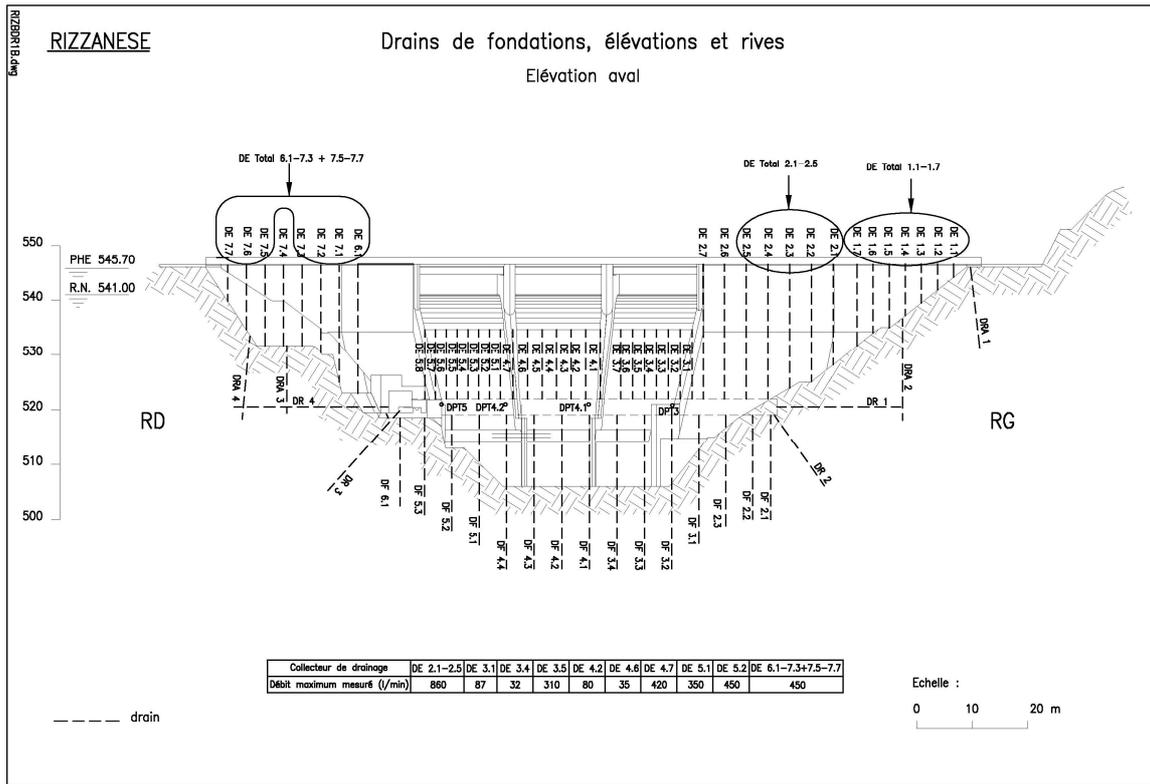
La décision d'abaisser le plan d'eau a alors été prise afin localiser les niveaux des défauts. Le 28/05/12, à la cote 521.9 NGF, les débits étaient pratiquement nuls ce qui a permis de localiser les niveaux d'apparition détectés. Ces venues d'eau étant imputables à des défauts d'étanchéité de la membrane amont sans risque pour la sûreté de l'ouvrage, puisque parfaitement collectées par le réseau de drainage, la reprise du remplissage a été actée.

Au fur et à mesure de cette phase de remontée, de nouveaux collecteurs verticaux du drainage se sont déclenchés pour atteindre un débit total sur le réseau des collecteurs verticaux de l'ordre de 1 600 l/min le 03/06/12 pour une cote de 529,5 NGF. Les nombreuses apparitions de venues d'eau sur les derniers mètres de remplissage ont alors conduit à proposer la réalisation du palier technique à la cote 529,2 NGF (contre 532 NGF envisagé dans le programme de mise en eau), soit à 45 % de la charge hydraulique totale.

Figure 16 : Localisation des venues d’eau et des débits maximums mesurés (en l/min)

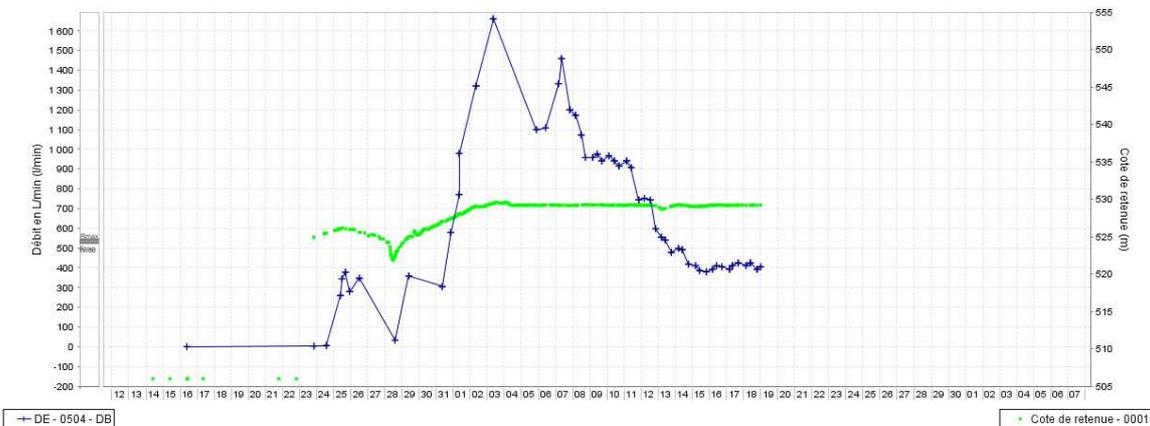
Figure 17 : Evolution du débit global de drainage et de la cote de retenue
