# Rénovation des vannes des EVC de Sarrans

Pierre GRENOUILHAT

Colloque CFBR  
Vantellerie, contrôle-commande, télécom et alimentations électriques pour des barrages plus sûrs  
2 et 3 décembre 2015 – Chambéry

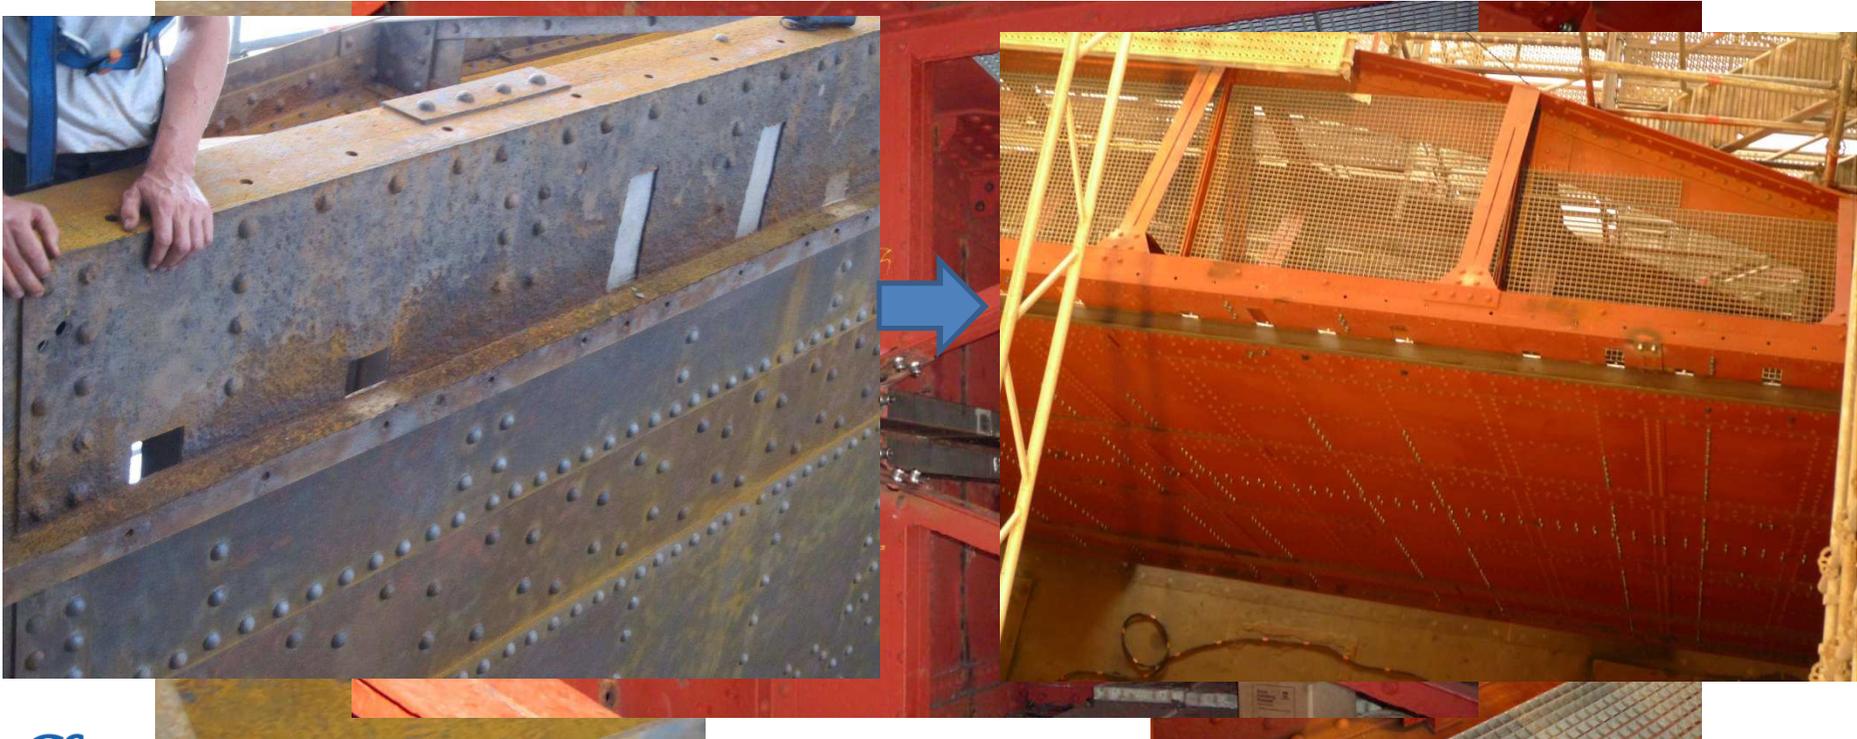
- **Les principaux éléments remplacés**
  - Raidisseurs verticaux
  - Longérons horizontaux centraux
  - Panne Z de support de l'étanchéité inter-vanne

Structure vanne : sablage, réparations mécaniques, peinture

Étanchéités : remplacement / re-conception

Guidages : trains de galets neufs, maintenance / remplacement

Pièces fixes : sablage, contrôles dimensionnels, peinture / remplacement

Système manœuvre : remplacement des chaînes Galle
