# Remplacement des portes aval des deux sas de l'écluse de Kembs

J.B DURY – G. GRAS (EDF-CIH)

Colloque CFBR  
Vannerie, contrôle-commande, télécom et alimentations électriques  
pour des barrages plus sûrs  
2 et 3 décembre 2015 – Chambéry

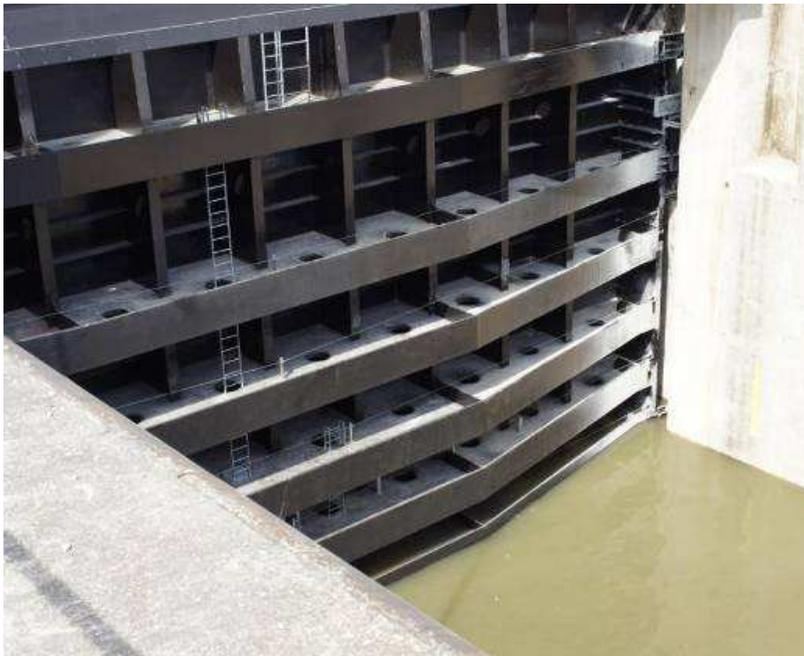
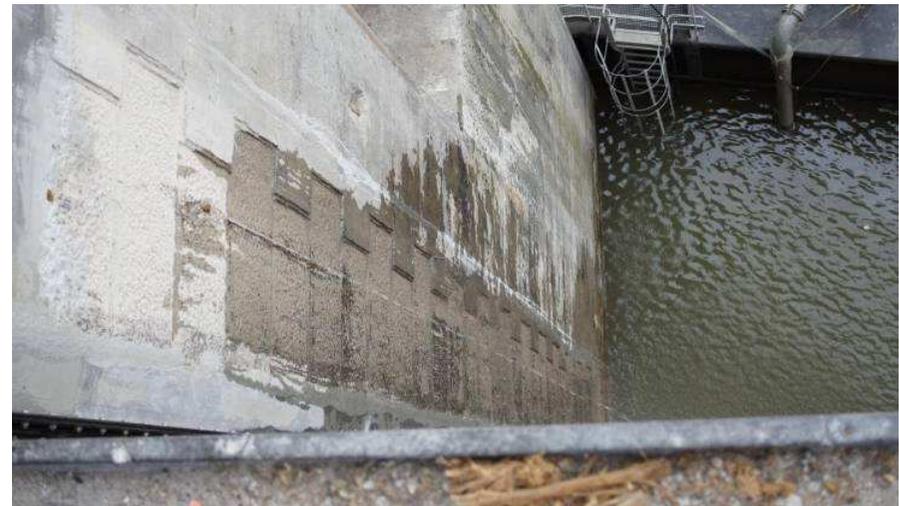
- Constat de sorties d'eau sur les bajoyers à l'aval de la porte
