SURVEILLANCE DES BARRAGES-VOÛTES DE L'HONGRIN EN SUISSE, PROBLEMATIQUES DE VENUES D'EAU ET DE LA STABILITE DES APPUIS

Thierry Bussard (NORBERT SA), Alexandre Wohnlich et Azad Koliji (STUCKY SA), Raphaël Leroy (ALPIQ SUISSE SA)

Colloque CFBR – Fondations des Barrages
8 et 9 avril 2015 – Chambéry

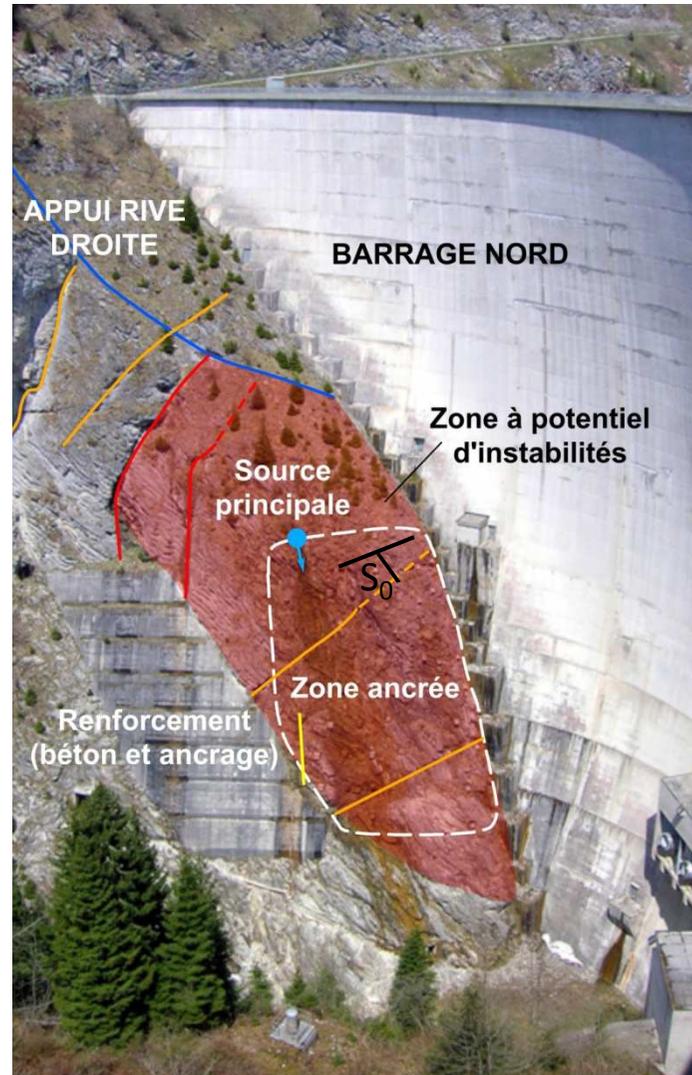
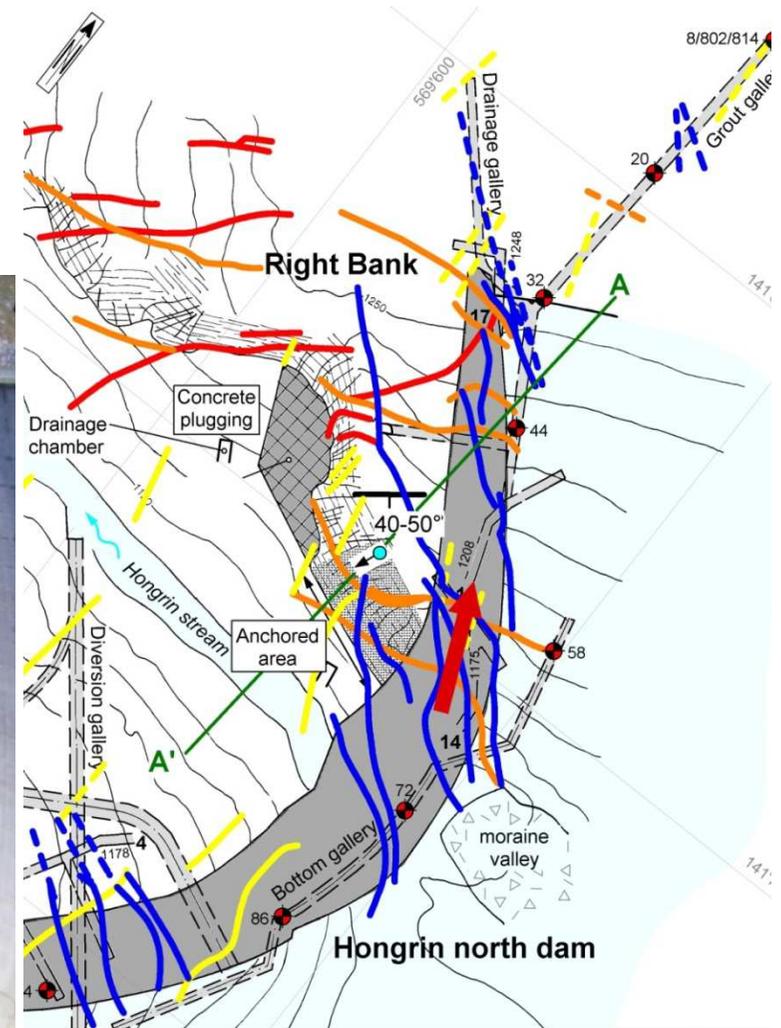
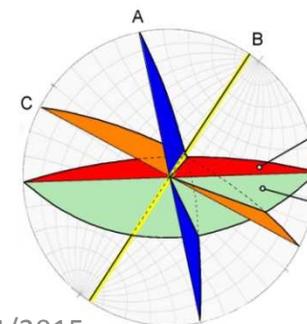
APPUI RIVE DROITE DU BARRAGE NORD

- **Rocher plus tectonisé**
 - **Stratification défavorable**
- *Coins rocheux potentiellement instables*
- **Renforcement de l'appui lors de la construction**
- *Etat actuel et nécessité à long terme?*

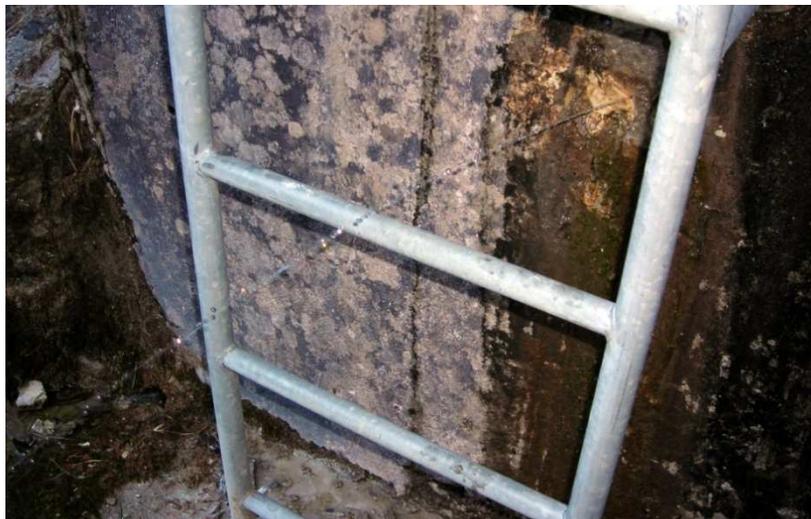
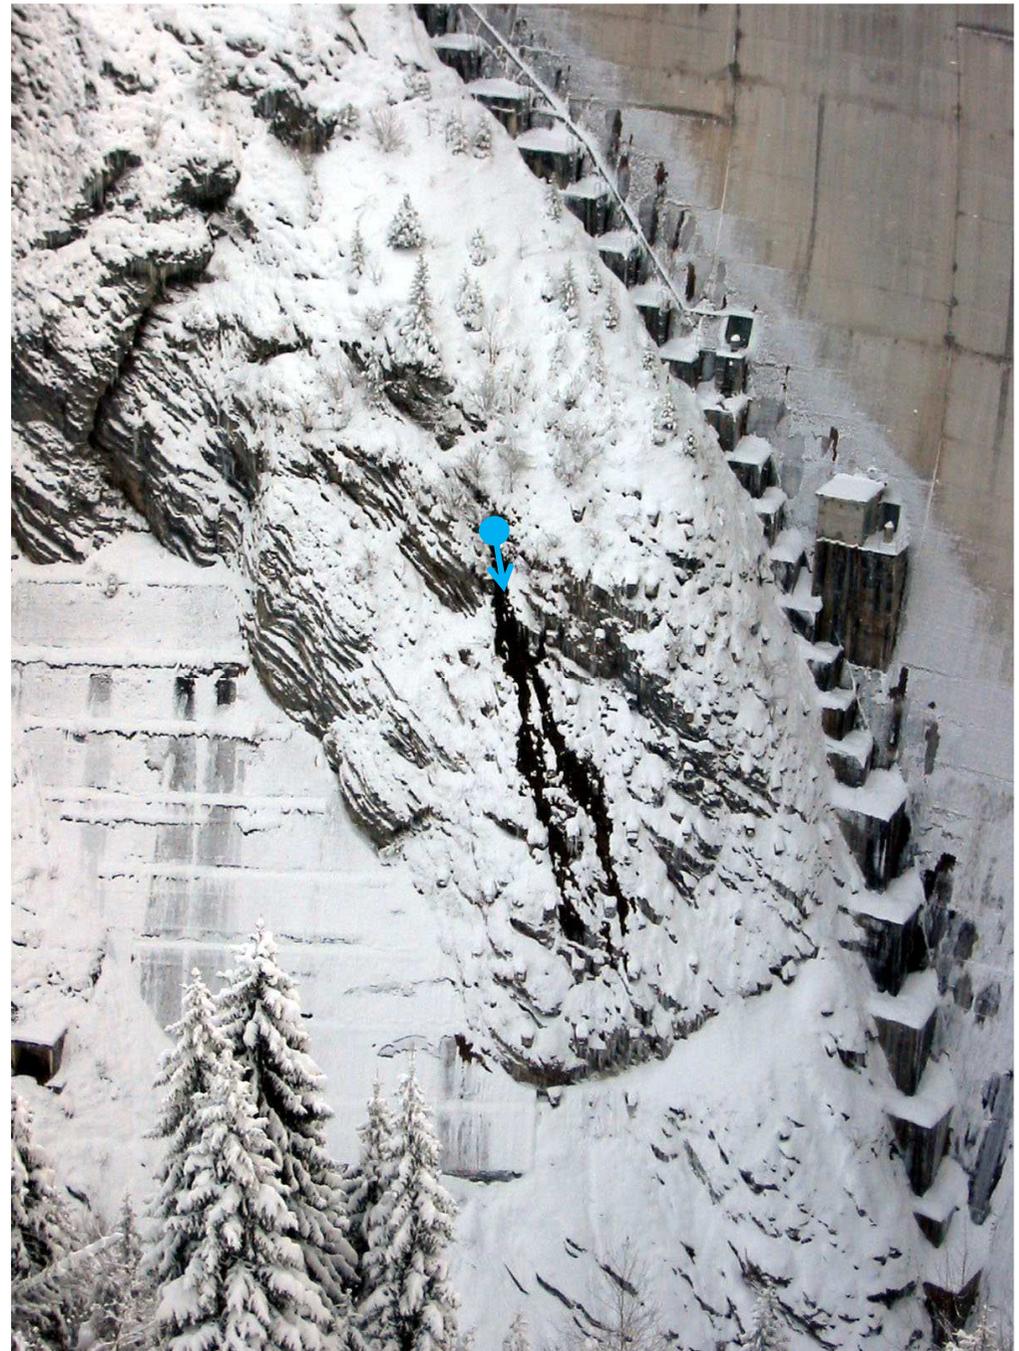
VENUES D'EAU DANS L'APPUI RIVE DROITE

- Observées dès la mise en eau de l'ouvrage
- Crainte d'une déficience du voile d'injection et des drainages
- Faible débit ($Q_{\text{moyen}} = 25 \text{ l/min}$)
- Sous-pression d'eau?
→ *Défavorable pour la stabilité?*

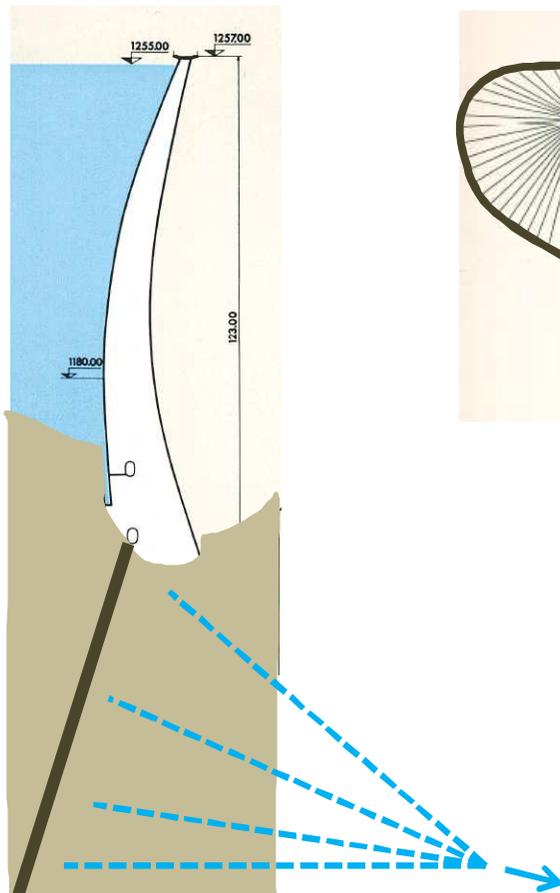
Profil schématique

DEFICIENCE LOCALE DU VOILE D'INJECTION ET DES DRAINAGES

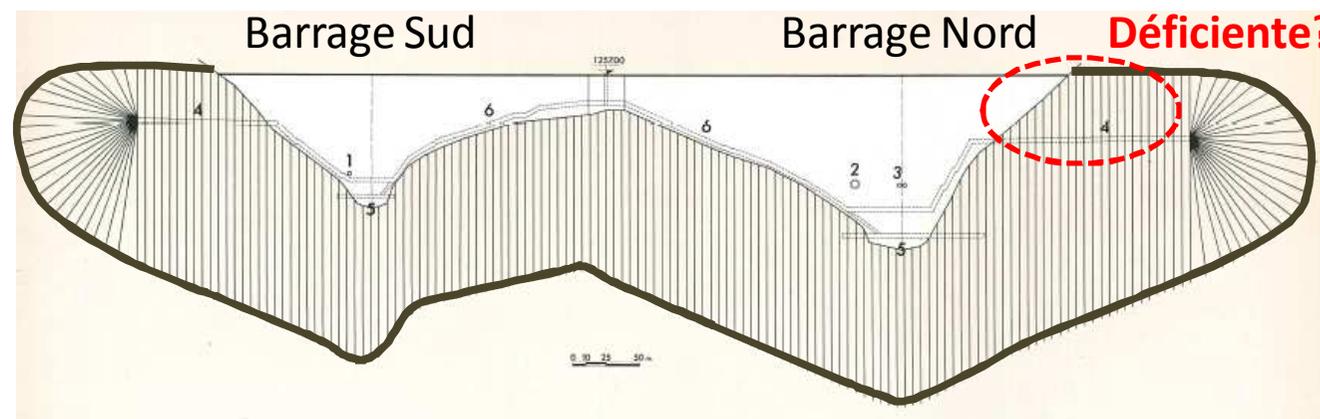
Voile d'injection selon profil développé

Zone
Déficiante?

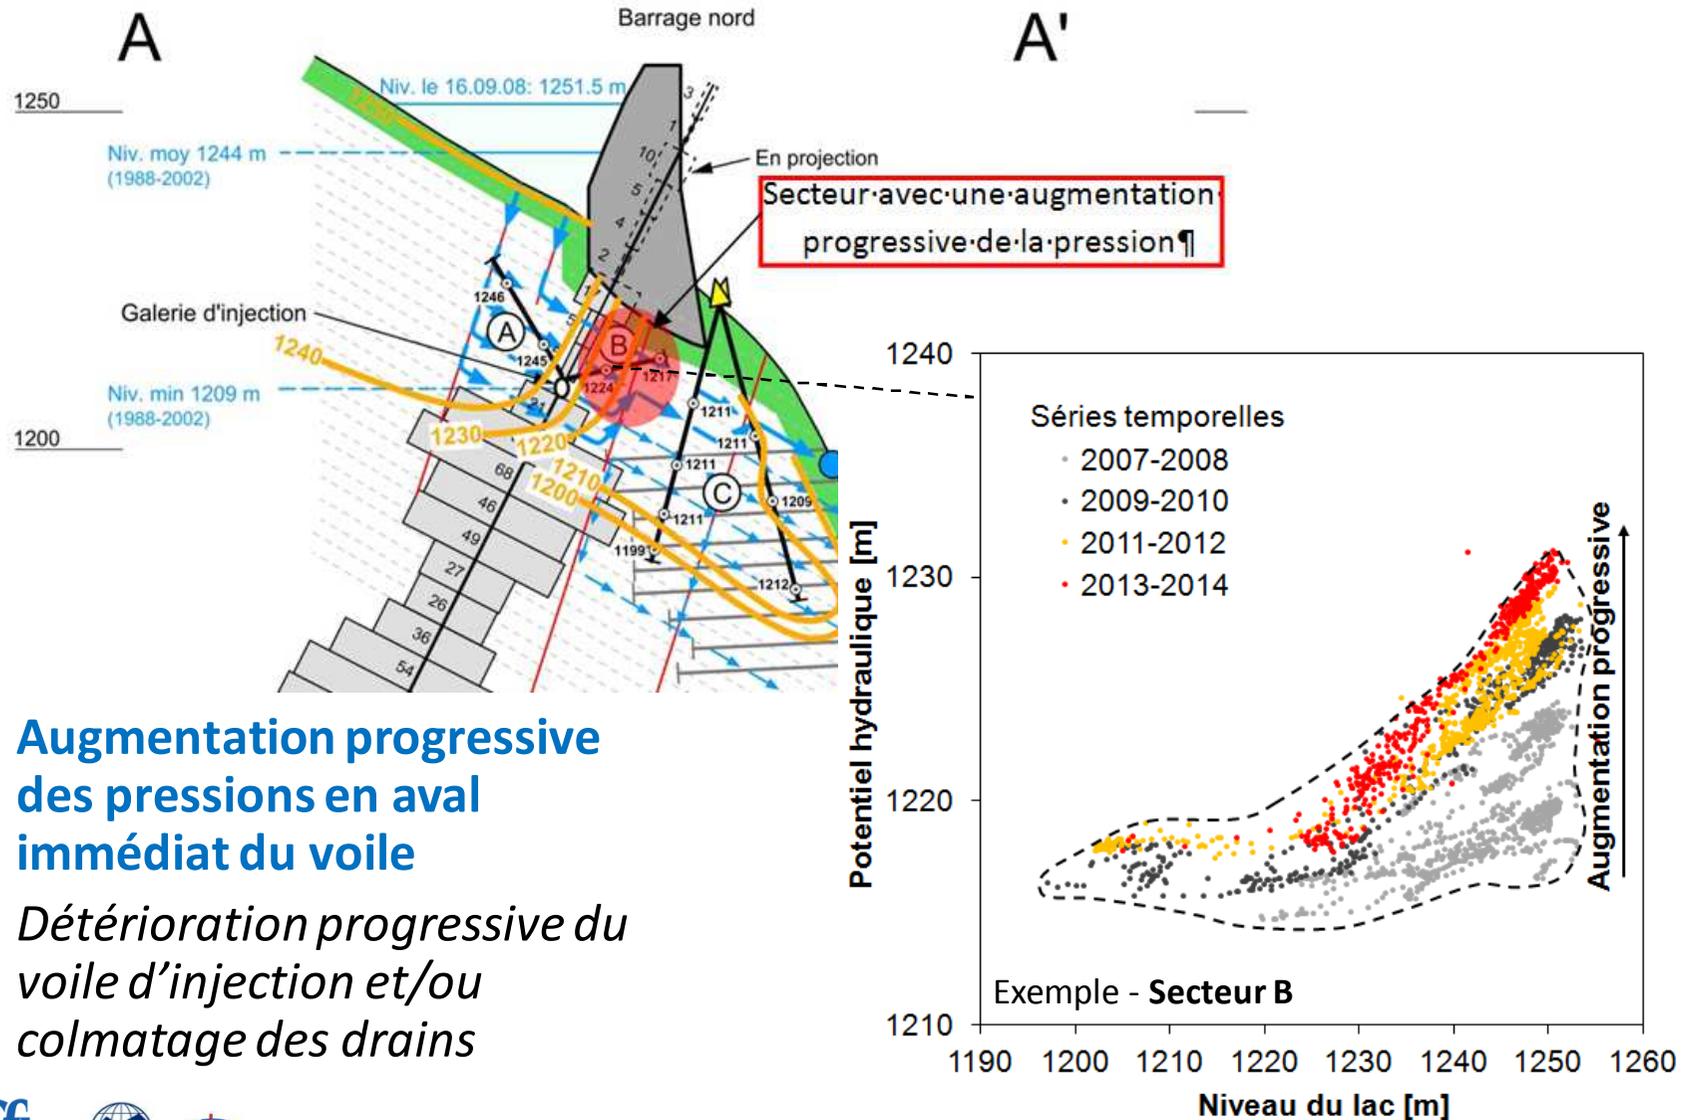
SUIVI DES POTENTIELS HYDRAULIQUES

- **Augmentation progressive des pressions en aval immédiat du voile**
- *Détérioration progressive du voile d'injection et/ou colmatage des drains*

- A court terme: renforcer la **surveillance** (mise en place de 2 extensomètres, contrôle visuel, etc.)
- A moyen terme: travaux de **réparation** (injection du secteur déficient du voile d'étanchéité et réalisation de drainages complémentaires)
- A long terme: Intervention sur les **ancrages** ou remplacement
