# BARRAGE DE GENISSIAT PRÉSENTATION GÉNÉRALE

# BARRAGE DE GENISSIAT REPARATION DU RADIER DE LA GALERIE DE VIDANGE DE FOND

# GALERIE DE VIDANGE DE FOND SITUATION DE L'INCIDENT

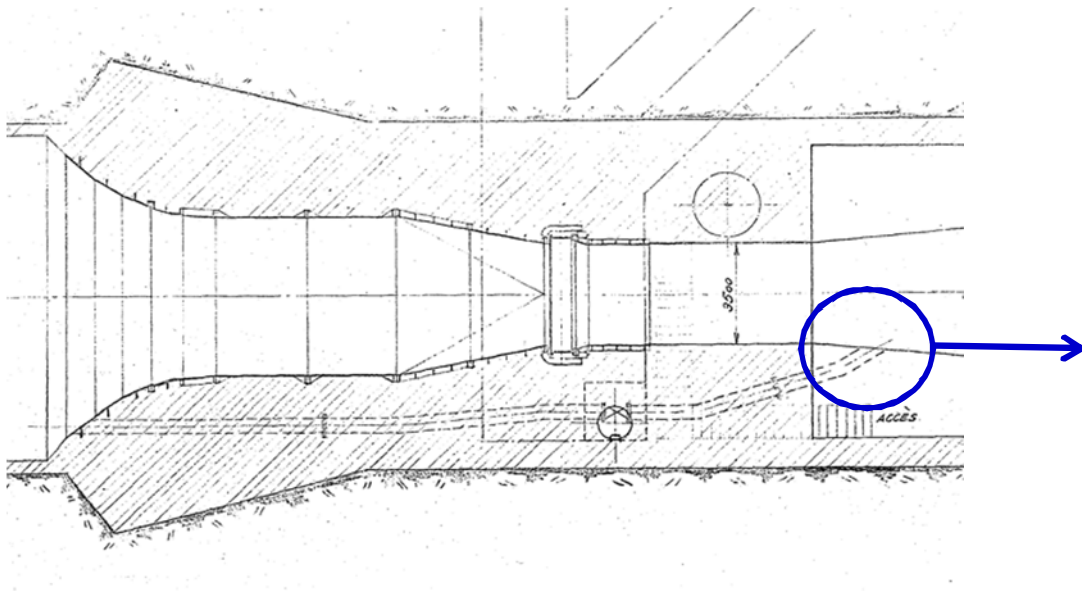
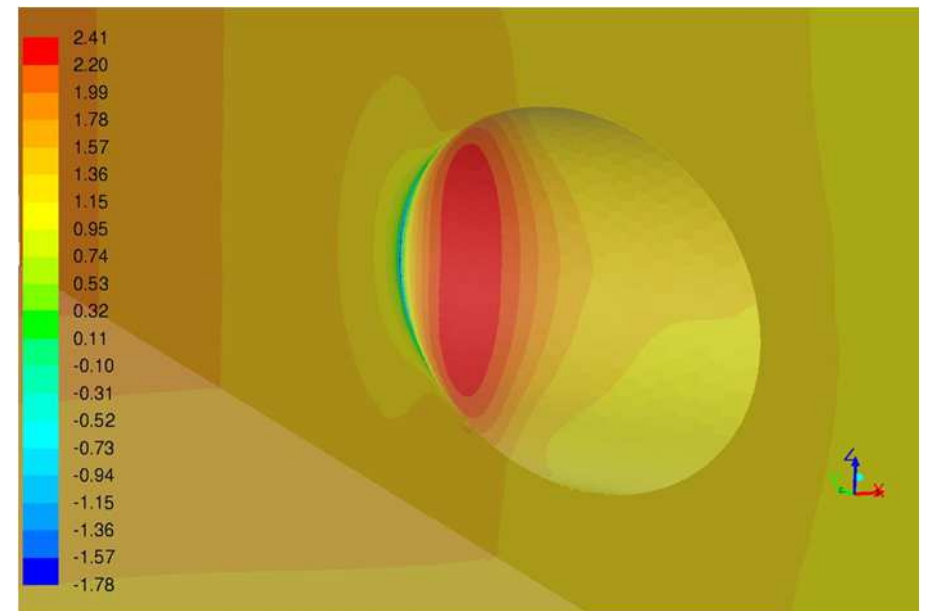
**ETUDE LOCALE AU DÉBOUCHÉ DU BYPASS, (Ø 500)**

**La pression (en bar\*) calculée permet d'estimer des contraintes locales importantes**
