Barrage de Carcès sur Le Caramy (Var) :

une décennie 1990 fructueuse en études et travaux de remise à niveau

Patrice Mériaux	Cemagref Aix-en-Provence Unité de Recherche Ouvrages hydrauliques et Equipements pour l'Irrigation
Joseph Gautier	Bureau d'études Coyne et Bellier
Olivier Hatet	Bureau d'études Coyne et Bellier

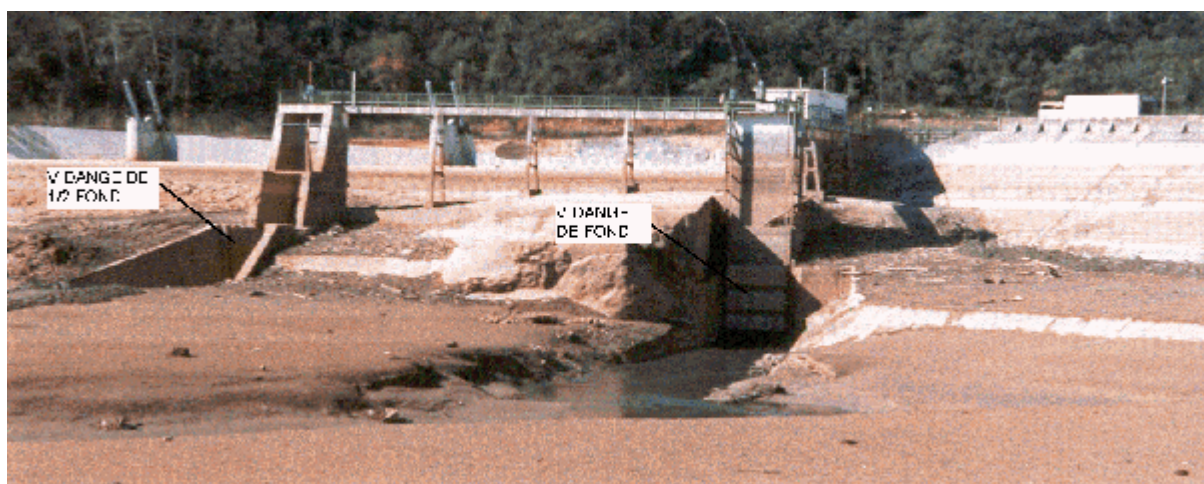
Photo n°1 : Vue générale rive gauche lors de la vidange décennale de 1999

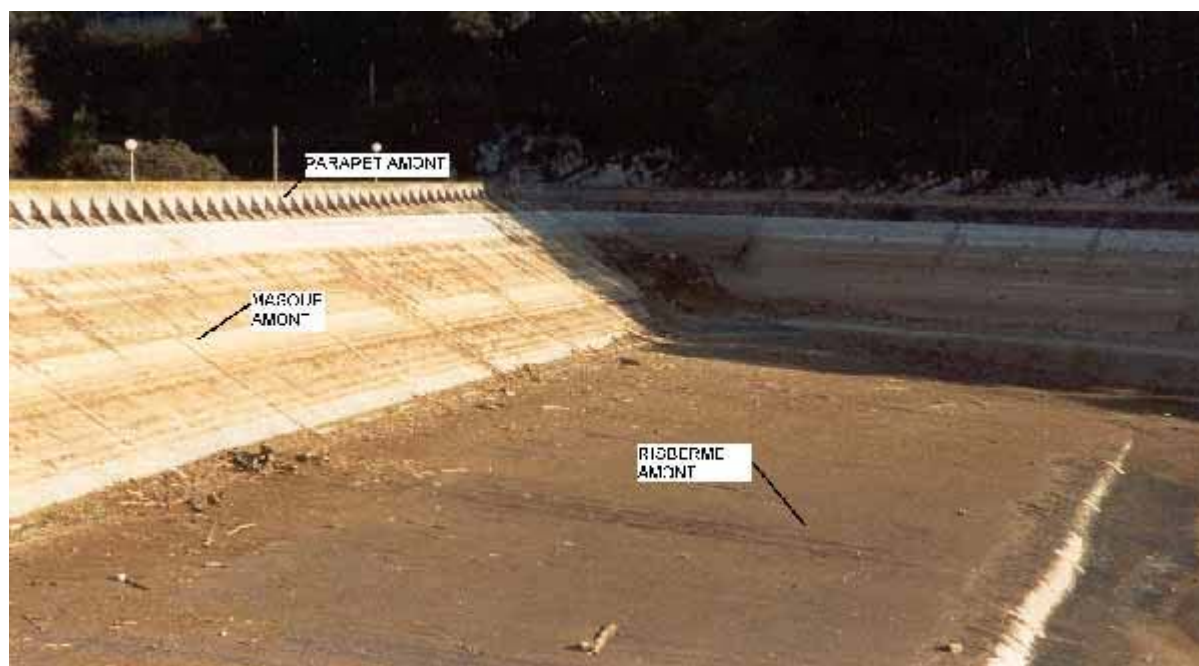
Photo n°2 : Vue amont rive droite lors de la vidange décennale de 1999

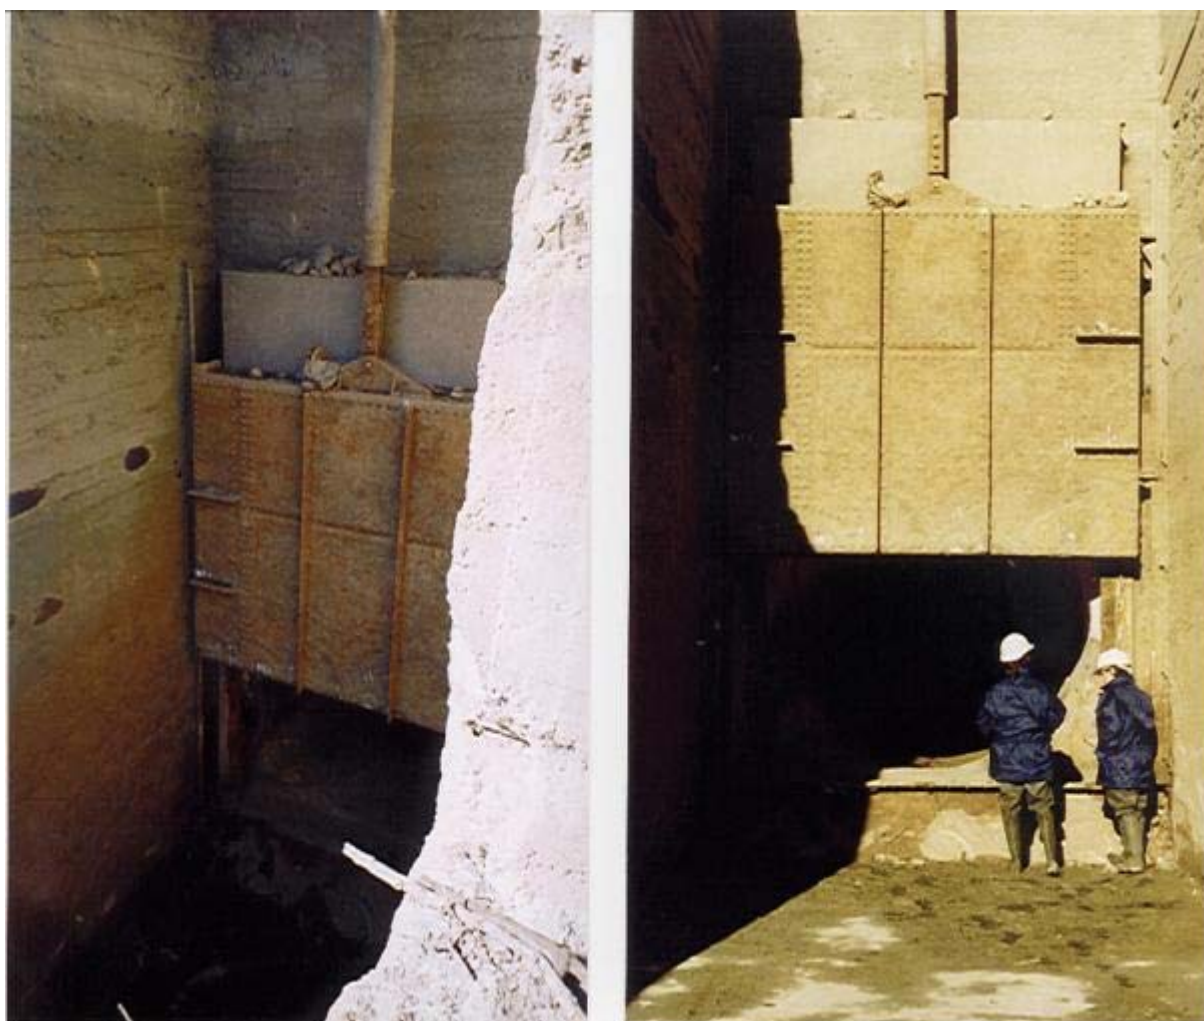
Photos n°4 : Vues de la vanne de garde de la galerie de demi-fond

- reprise de la protection du reniflard de la galerie de demi-fond ;
- étanchéification de la vanne de demi-fond en position fermée et reprise de quelques joints d'étanchéité de la vanne de fond ;

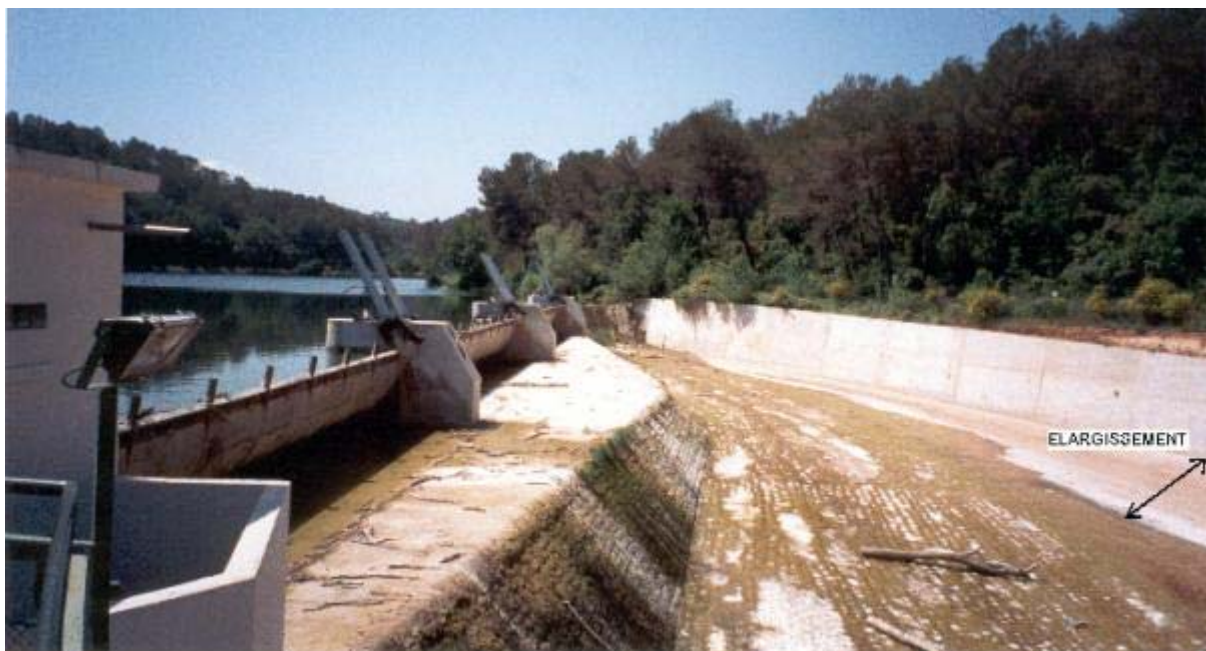
Photo n°5 : Vannes-clapets et coursier de l'évacuateur élargi côté rive gauche lors des travaux de mise en conformité

- installation de 3 vannes-clapet en remplacement des 2 vannes-toit ;
- élargissement du canal de fuite sur sa rive gauche rocheuse (cf photo 5) ;
- rehaussement du bajoyer rive droite (côté remblai) ;
- renforcement de la voûte de la galerie de vidange de fond vers son exutoire ainsi que de la protection de la berge rive droite, en pied aval du remblai, au droit de la fosse de dissipation.

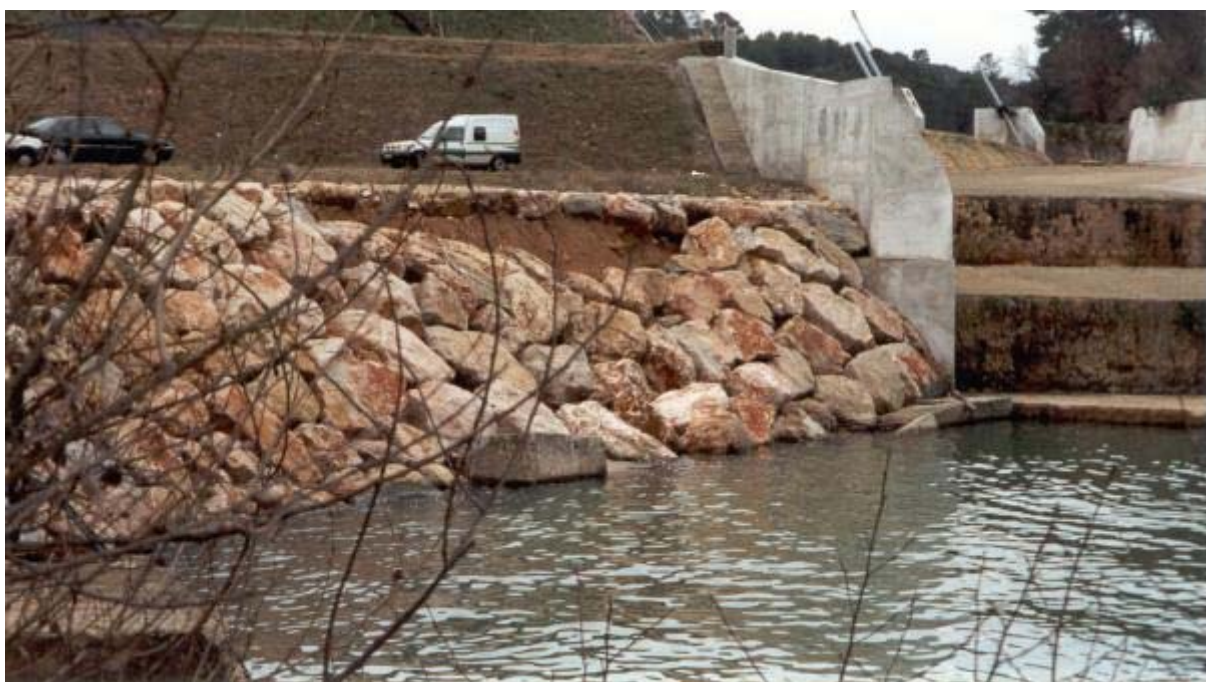
- décembre 1998 : crue du Caramy évaluée à 150 m³/s qui provoque des désordres sur la protection rive droite, en aval de l'exutoire du chenal de l'évacuateur, pourtant nouvellement renforcée : glissement ou basculement des enrochements et des blocs béton de pied (cf photo 6).

Dégradation de la protection de berge rive droite au niveau de la fosse de dissipation

Ce désordre apparaît préoccupant à plusieurs titres :

- cette partie de l'évacuateur a toujours constitué un point sensible (déjà touché en particulier lors de la crue de 1956) ;
- les dégradations se sont manifestées en dépit des travaux de renforcement récents, et pour une crue somme toute " ordinaire " (150 m³/s, soit inférieure à la décennale) ;
- cette protection défend le pied du remblai du barrage, vers son extrémité rive gauche.

Photo n°6 : Bassin de dissipation à l'aval du barrage et protections désorganisées en rive droite

Il a donc été nécessaire d'approfondir le diagnostic du phénomène par une inspection subaquatique, effectuée en septembre 1999. Des travaux de renforcement ont alors été préconisés et sont, aujourd'hui, en cours de dévolution.
