# ENSEIGNEMENTS POUR L'ETUDE DU COMPORTEMENT DES BARRAGES EN REMBLAIS, DU RETOUR D'EXPERIENCE ACCIDENTOLOGIQUE ET INCIDENTOLOGIQUE LIES AUX MECANISMES D'EROSION INTERNE

## *Lessons learnt for safety analysis from internal erosion accidents and incidents on embankment dams*

Nicolas LEBRUN, Olivier BORY, Jean-Robert COURIVAUD  
EDF CIH, 4, allée du Lac de Tignes 73290 La Motte Servolex

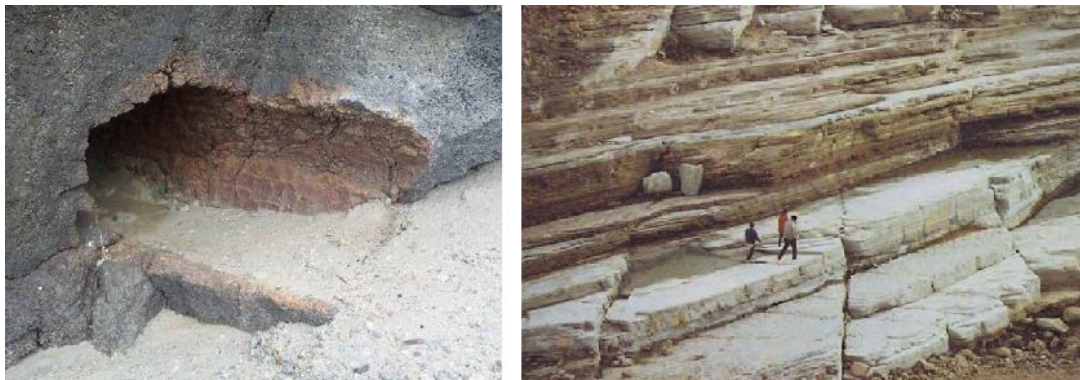
Figure 3 : gauche : Swift n°2 (USA), conduit basaltique / droite : Quail Creek (USA), roche stratifiée avec gypse [2]

Les fondations géologiquement complexes semblent susceptibles de causer des ruptures d'ouvrage à court mais aussi, compte-tenu de leur potentiel évolutif par dissolution ou érosion, à long terme sans signe précurseur majeur, ni défaut de maintenance. 12 cas d'ouvrages pour lesquelles une fondation géologiquement complexe a joué un rôle important dans la rupture ont été identifiés, dont 6 plus de 5 ans après la mise en eau.

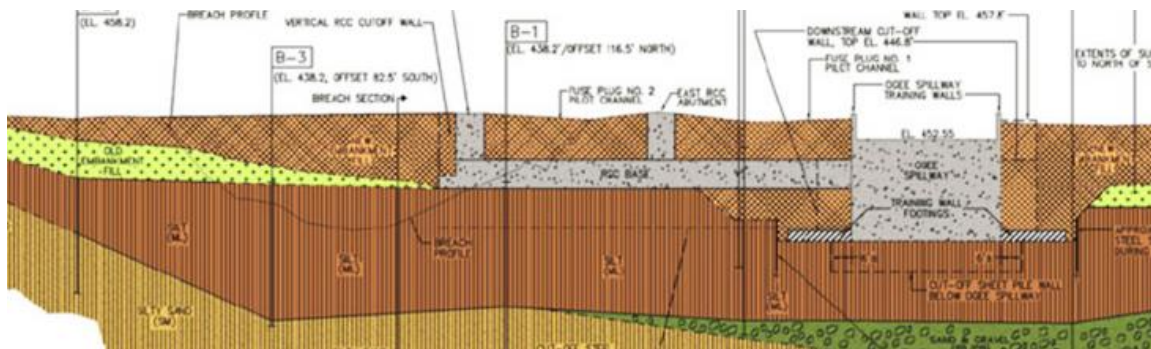
Figure 4 évacuateur de crue secondaire du barrage de Hadlock pond (USA), ayant causé la rupture 3 mois après construction [2]

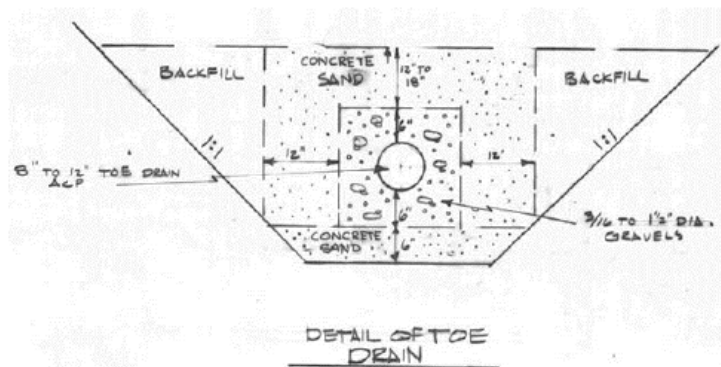
Figure 5 drain de pied aval du barrage de Prospect (USA), ayant causé la rupture 5 ans après sa mise en œuvre [2]

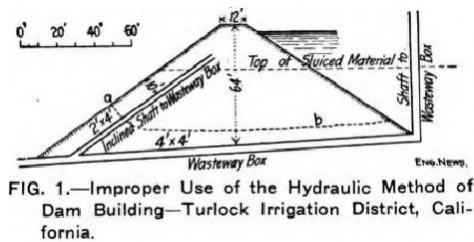
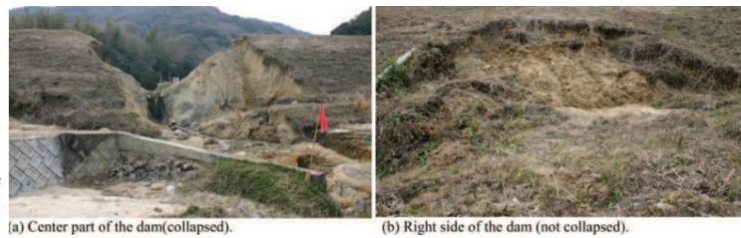
Figure 6 : gauche : barrage de Snake Ravine (USA), ouvrage en remblais hydrauliques ayant rompu brutalement à la mise en eau / droite : barrage de Takayama Ike (Japon), rupture rapide consécutive à des précipitations exceptionnelles, associée au mécanisme d'érosion régressive de talus aval (mixte cisaillement-érosion interne) [2]

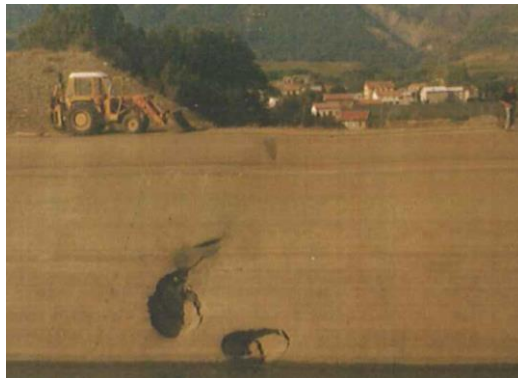
Figure 8 : Affaissement du masque en béton bitumineux lors de l'incident du Fontchaude en 1980 © EDF

L'analyse de cet événement a conclu que des tassements différentiels causés par une fondation hétérogène ont conduit à des fissures du revêtement et probablement également du remblai et/ou de sa fondation, permettant à l'érosion de conduire de s'initier. La cinétique de l'érosion était d'abord relativement lente avant d'accélérer soudainement : 2 mois se sont écoulés entre la détection d'un comportement pathologique et son accélération. Ce délai a été suffisant pour permettre aux lignes de défense actives « surveillance » et « intervention » d'être efficaces et éviter une potentielle évolution non maîtrisable des phénomènes.

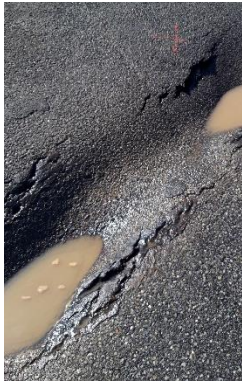
été décidé, pour réaliser des examens et des reconnaissances. Des zones d'affaissements et des fissures ouvertes ont été observées sur le revêtement (Figure 9). Après ouverture du masque, un conduit d'érosion a été observé dans le béton bitumineux drainant (Figure 10).

Figure 9 : affaissements et fissures constatés sur le masque amont © EDF

L'analyse de cet évènement est le suivant : le masque s'est fissuré localement, notamment au droit d'un drain de construction de diamètre 4 cm situé sous le parement amont, vraisemblablement par vieillissement, ce qui a généré des fuites d'abord faibles. Ces fuites ont initié une érosion des matériaux meubles sous-jacent, limité par l'ouverture des fissures du masque rigide. Des vides ou des zones lâches dans les matériaux supports ont commencé à se former (Figure 8). L'augmentation progressive des fuites a conduit l'exploitant à déclencher une intervention : abaissement du plan d'eau, examen visuel du parement, détection de la zone pathologique, puis réparation.

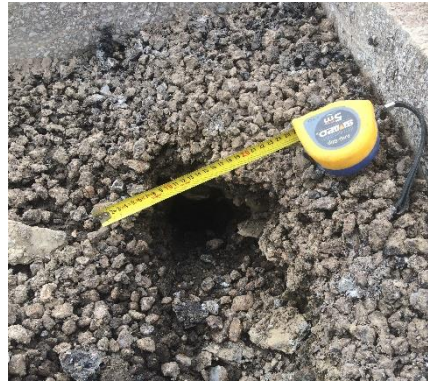
Figure 10 : conduit d'érosion formé dans le béton bitumineux drainant © EDF
