Barrage de l'OULE

Etanchement et renforcement du barrage de l'Oule

Yann Fournié (SHEM)
Akim Salmi (ISL)

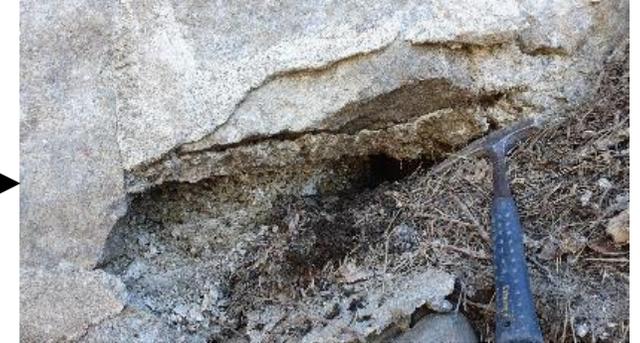
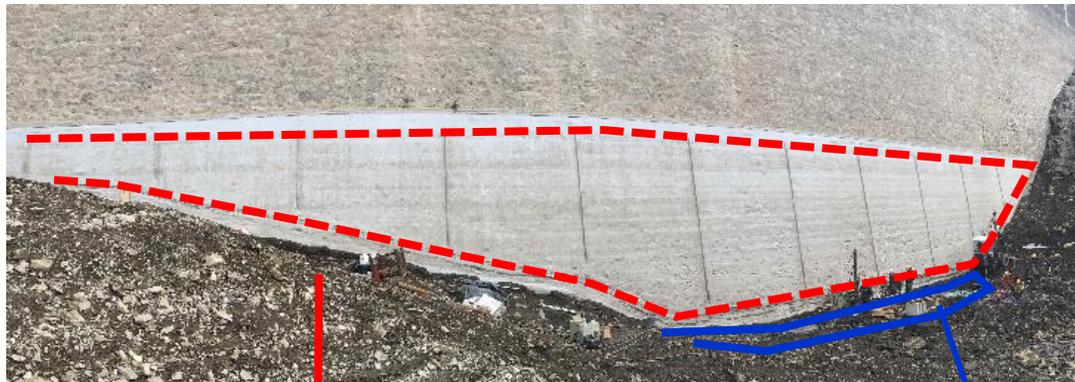
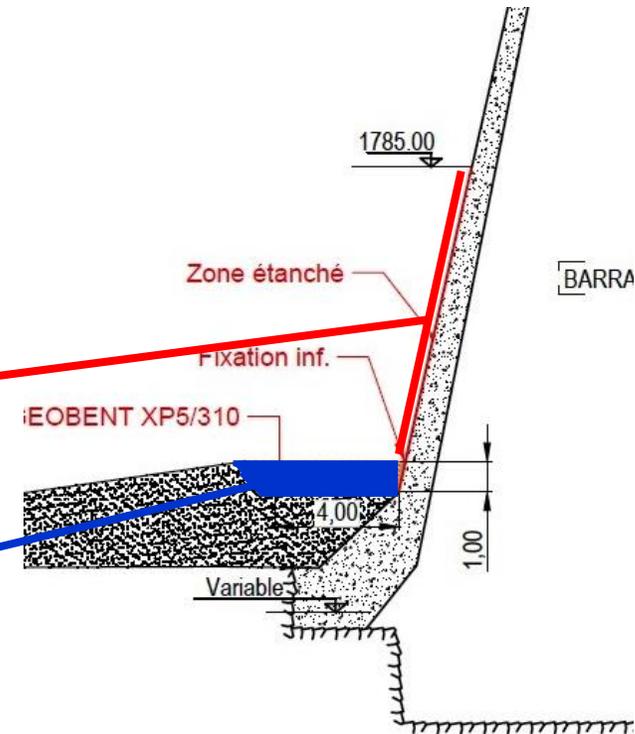
- Malgré des campagnes régulières d'injection du masque, les fuites ont toujours été relativement importantes :
 - Maçonneries perméables (mortier décomposé)
 - Schistes localement très fracturés en surface,
 - Défauts de contact entre masque d'origine et fondation sur les rives
 - Béton de la bêche du masque désagrégé
- 2014 – 2016 : tentative d'étanchement partiel en DEG + bentonite au fond

- Le bilan = forte augmentation des fuites de la partie basse (x2 à x3 pour atteindre près de 1 m³/minute
- **Non problématique à court terme pour la stabilité** mais :
 - exploitation difficile (pannes d'appareillage d'auscultation récurrentes)
 - lessivage du mortier des maçonneries (et donc affaiblissement des caractéristiques mécaniques et de perméabilité)
- Explications les plus probables = endommagement du masque du barrage d'origine en périphérie par la résine expansive + remaniement matériaux

- surfaçage en béton projeté,
- injection de résine expansive

membrane bentonique
+ tapis de bentonite)

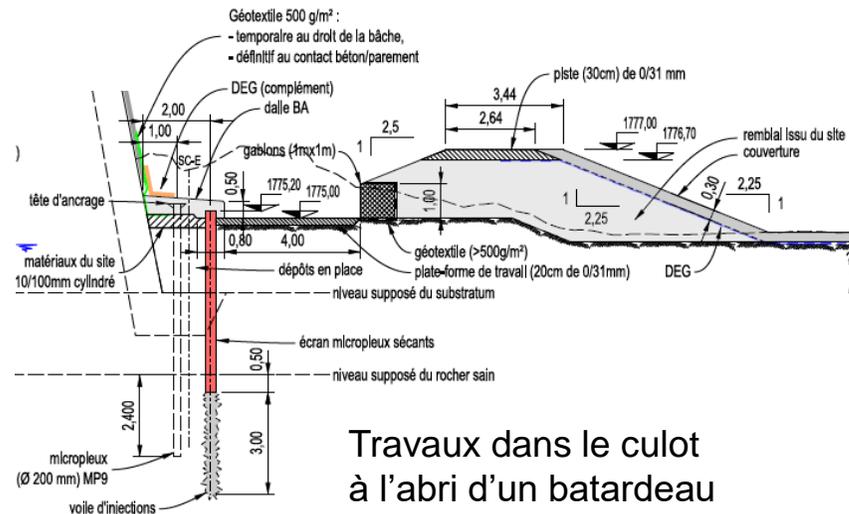
Travaux dans le culot à l'abri d'un batardeau
