La catastrophe de Derna

Libye – SEPTEMBER 10-11, 2023

LA RUPTURE DES BARRAGES DE L'OUED DERNA

Michel Lino, Président de la CIGB
Arnaud de Bonviller, Expert hydrologue

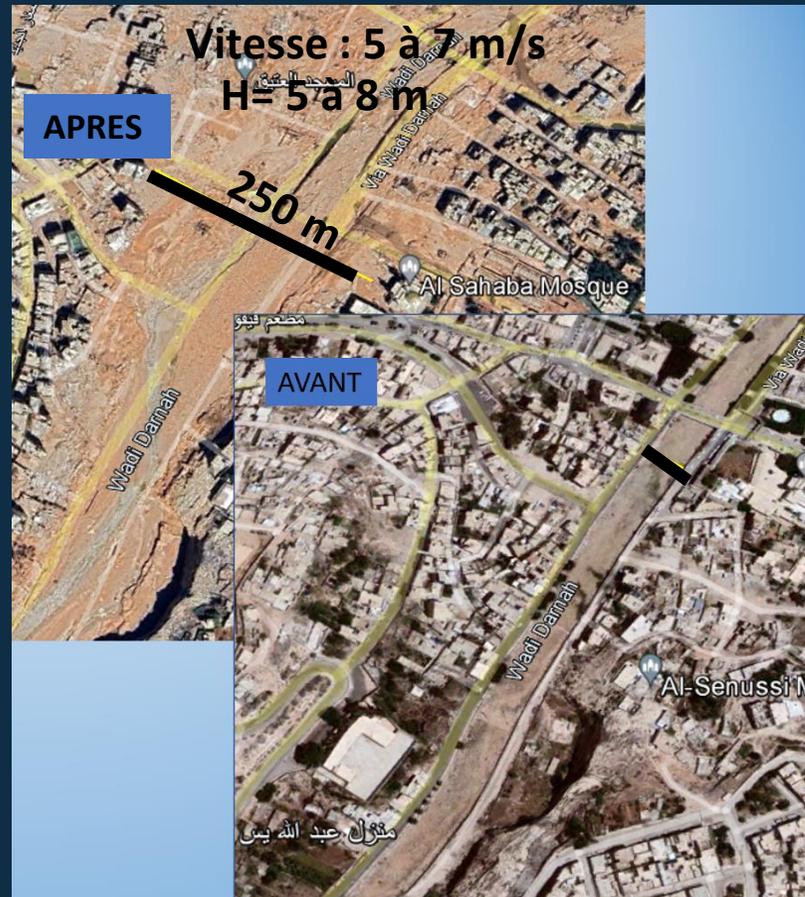
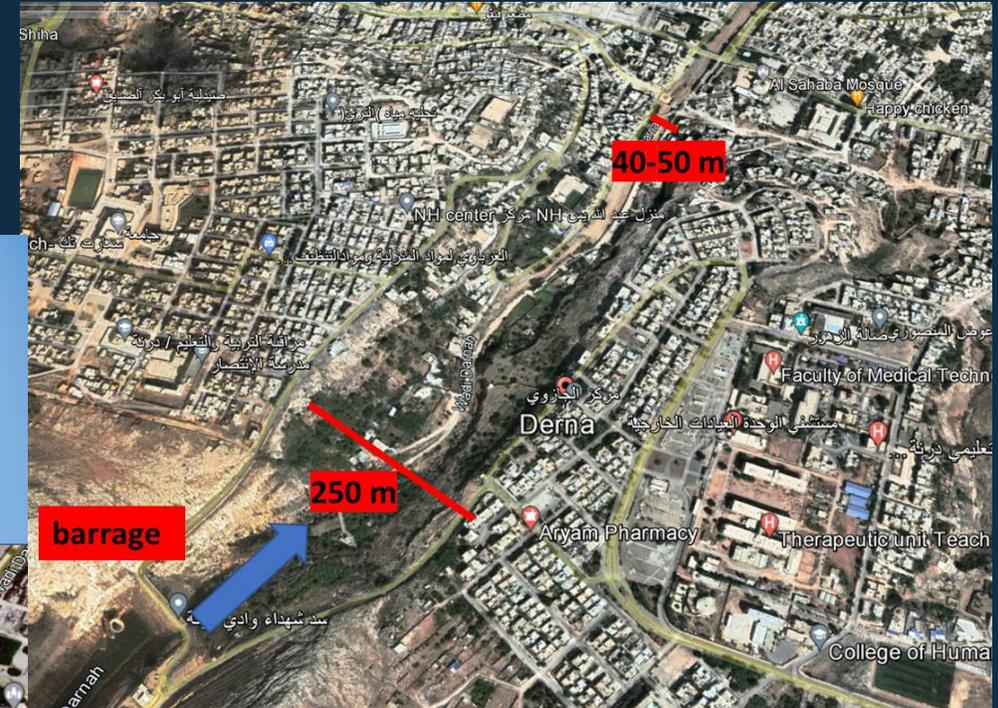
Un “mur d'eau”

Capacité de l'oued dans la traversée de Derna : inférieure à $1000 \text{ m}^3/\text{s}$

Un chenal principal de 250 mètres de large, une inondation sur une largeur de 800 mètres à l'aval

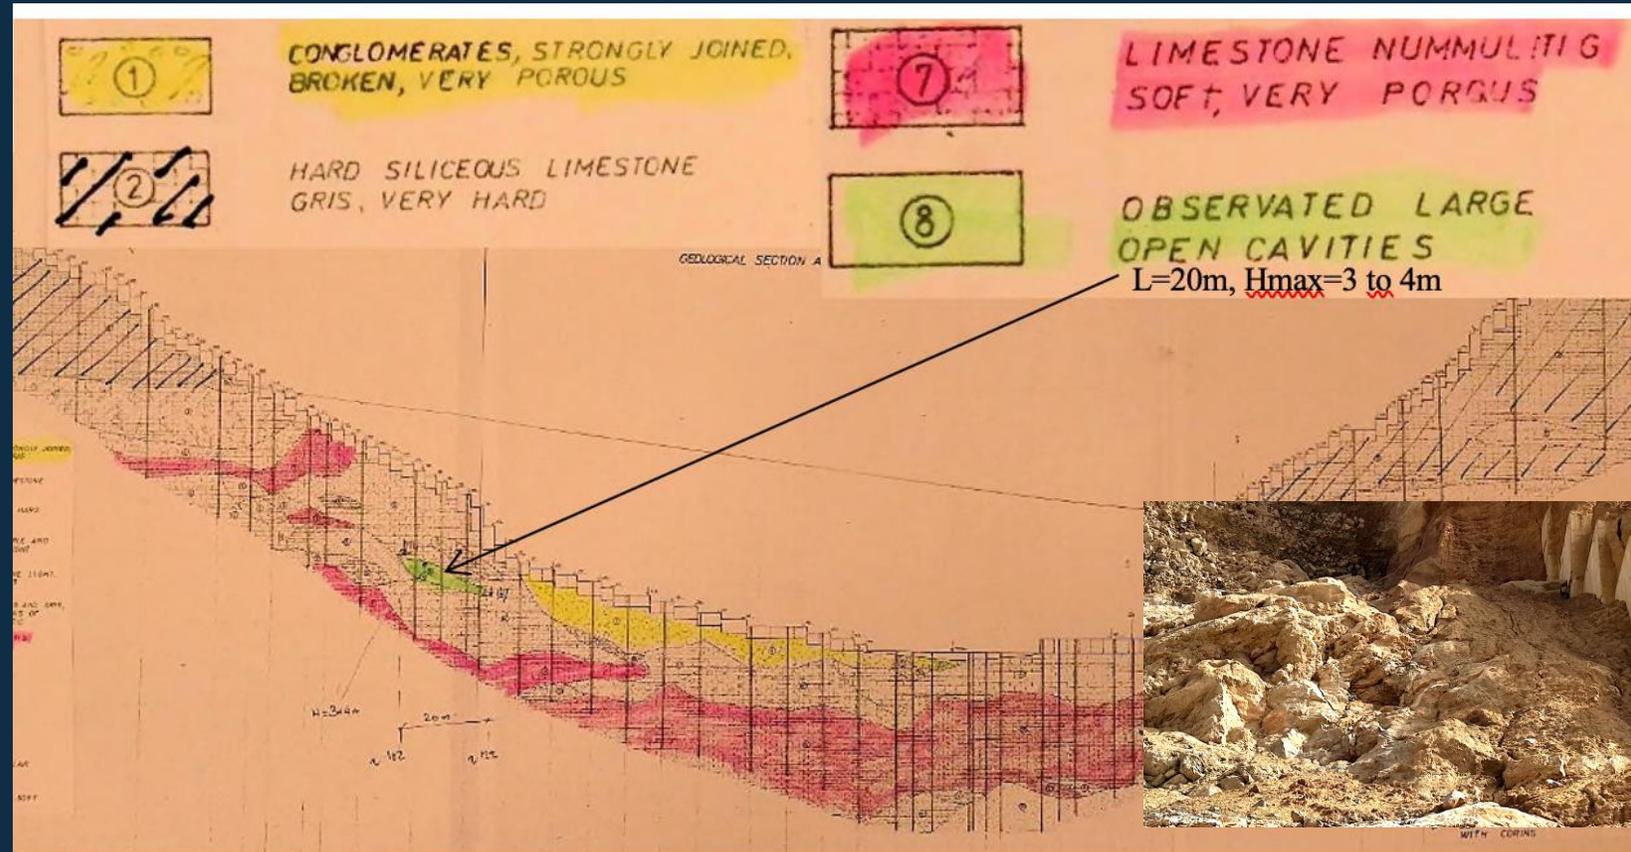
Figure 4-4: Bu Mansur dam: Geological cross section along the foundation of the core (Hidroprojekt, 1975/76)

Géologie difficile

- Socle : calcaire marneux (Eocène / Oligocène) à grain fin à microcristallin avec un faciès calcaire comprenant des cherts et de la substance bitumineuse.
- Preuve de karstification et de dolomitisation
- **Moyennement à fortement perméable**
- **Érodable**

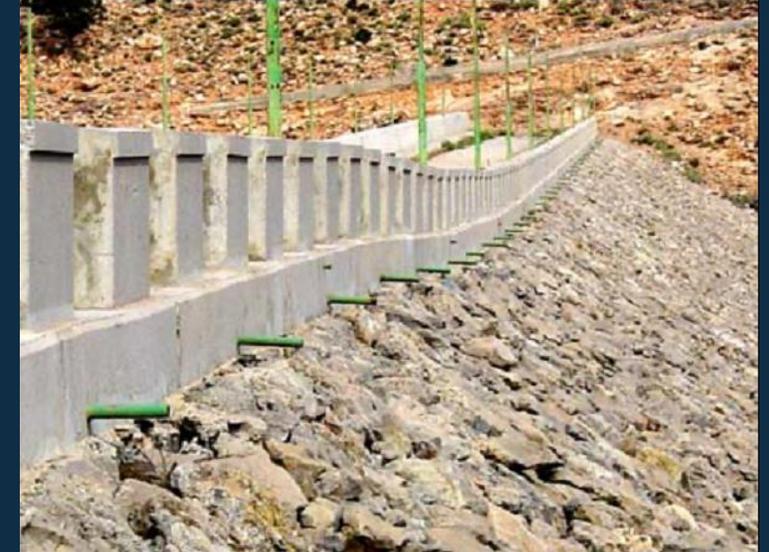
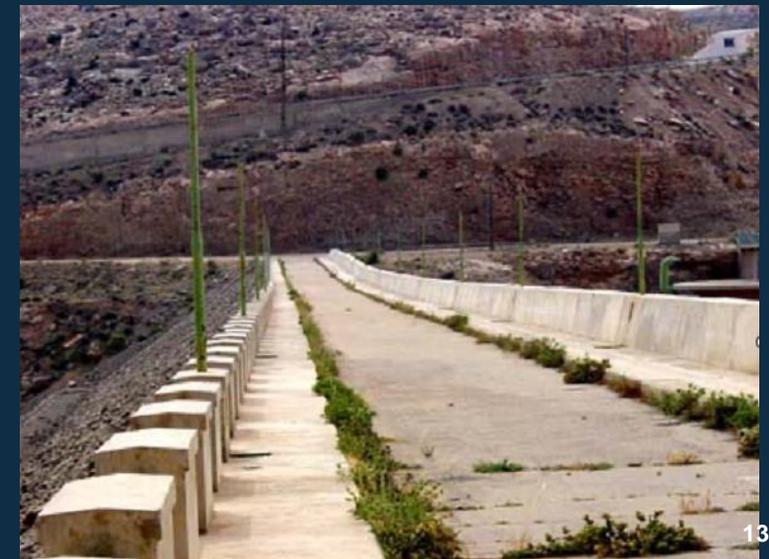
Les deux barrages étaient en très mauvais état

- Le concepteur a ausculté le comportement des deux barrages jusqu'en 1985.
- Il a mis en évidence un tassement excessif des deux barrages (jusqu'à 4 % de la hauteur) et signalé un problème d'étanchéité sur les deux barrages
 - 3 m³/s de fuite sous une charge de moins de 14 m à Abu Mansur,
 - développement de 3 fontis à Derna.
- Recommandation de limiter le niveau maximum du réservoir à Derna à 30 asl (0,2 Mm³) !

La sécurité des barrages a été réexaminée en 2003 après 25 ans par Stucky, mais aucune mesure corrective préconisée n'a été mise en œuvre.

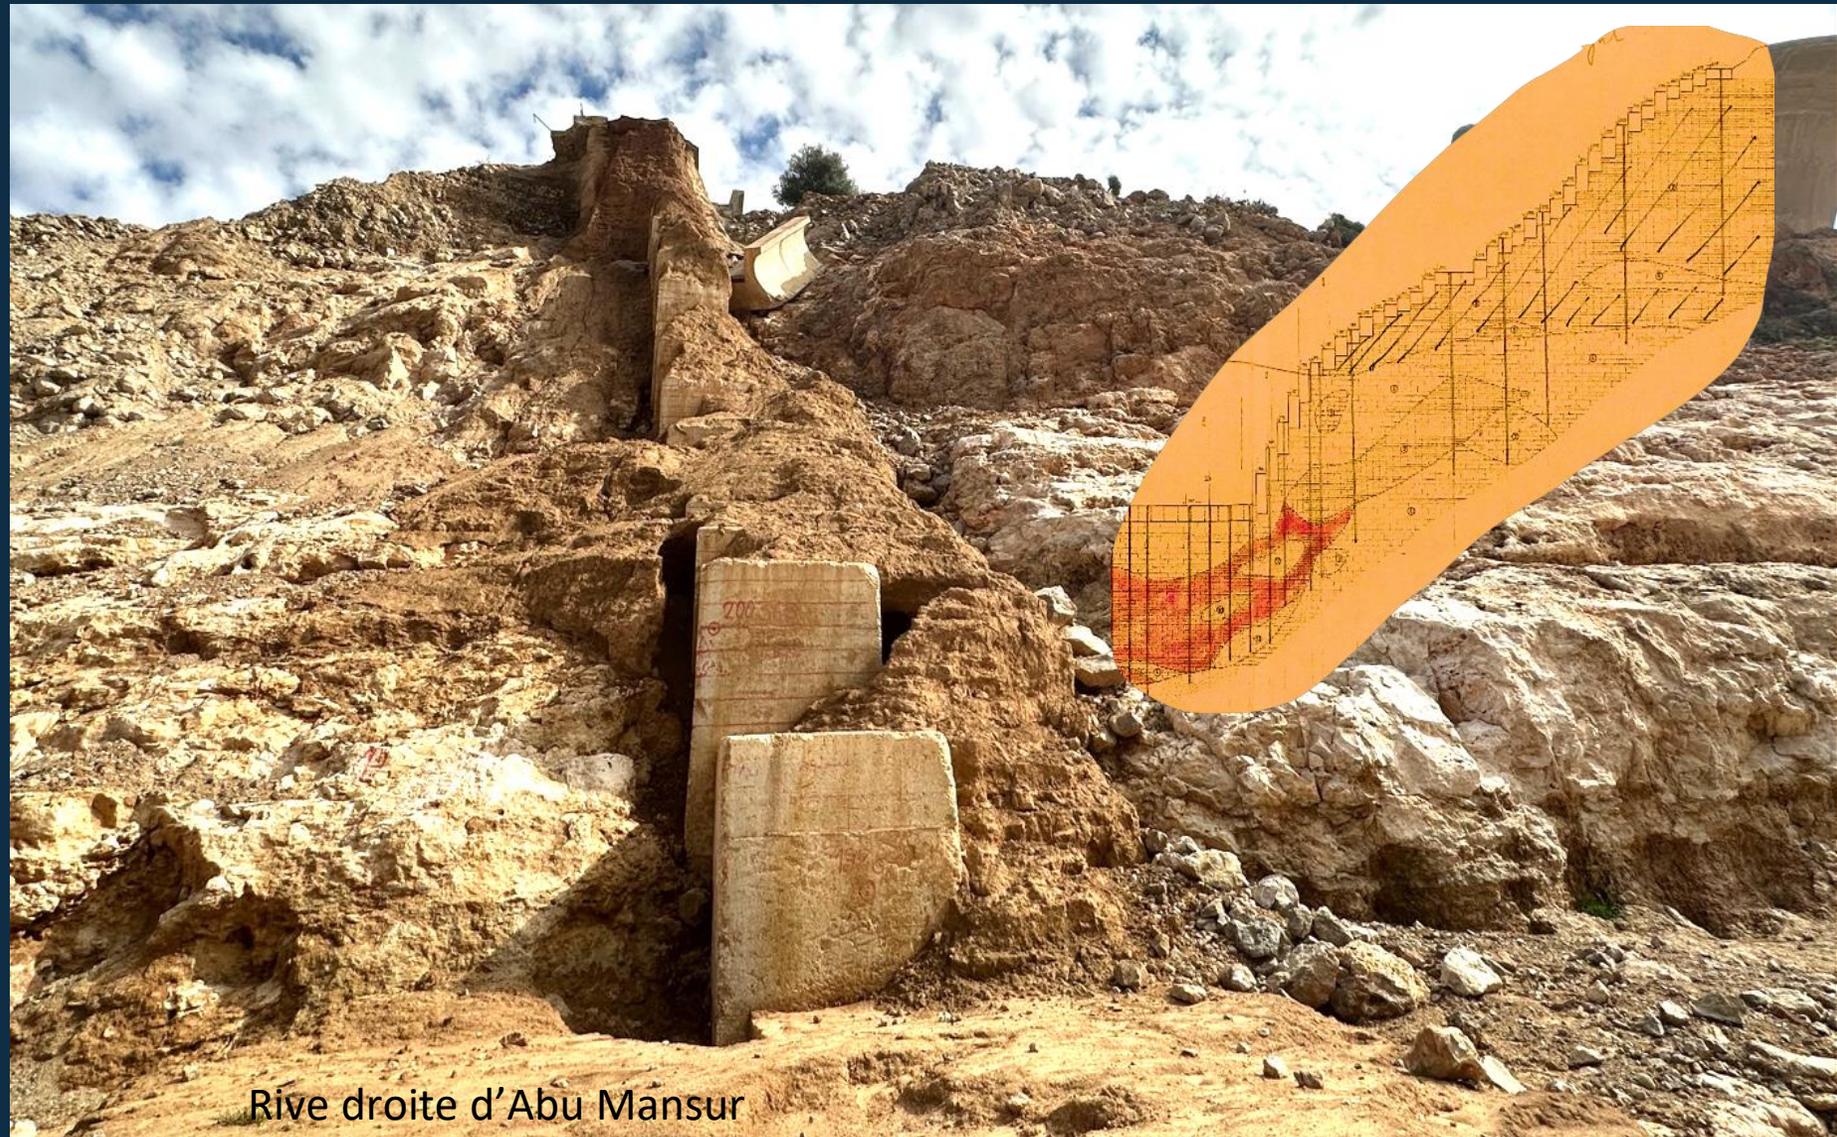
Rive droite d'Abu Mansur

Mauvaise conception géotechnique

- Noyau d'argile très mince
- Filtres minces à l'amont et à l'aval
- Excavation profonde pour fonder le noyau
- Marches en béton de 3m dans l'axe du noyau

➤ **risque élevé d'effet d'arc dans le noyau et d'érosion interne**

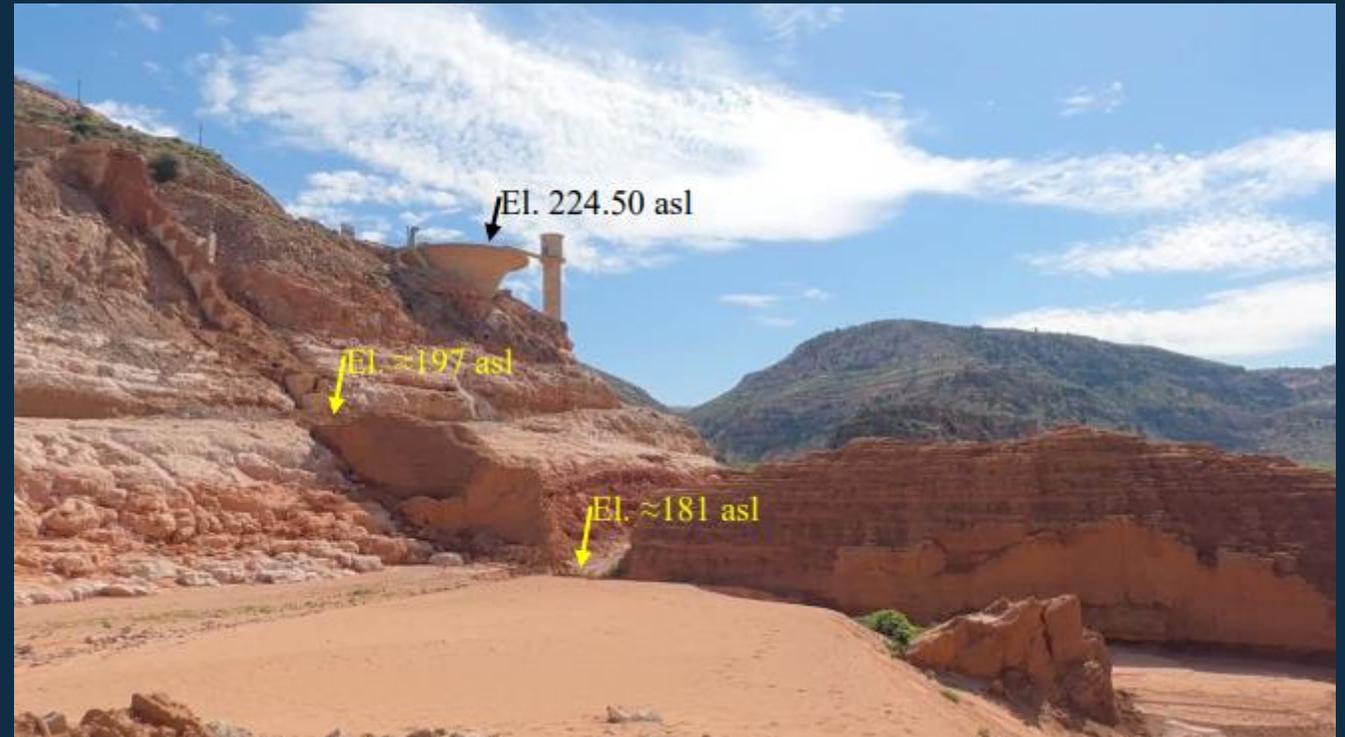
Abu Mansur vue d'aval

Mauvaise conception hydraulique

- Capacité des retenues très faible ($23,7 \text{ hm}^3$ et 1.2 hm^3 par rapport au volume de crue (61 et 78 hm^3) : laminage insignifiant.
- Déversoir en tulipe de capacité limitée (170 et $350 \text{ m}^3/\text{s}$) sans proportion avec les débits de crue estimés (1750 et $1950 \text{ m}^3/\text{s}$ pour une période de retour 1000 ans)

➤ **Surverse et rupture inévitables des deux barrages**
