# Rex incidentologique sur le barrage du Lac Blanc (Saint Sorlin d'Arves)

Denis CHAUSSEE / Christophe DELAUNAY, Société du Canal de Provence

Symposium 2025  
30 janvier 2025 – Aix les Bains

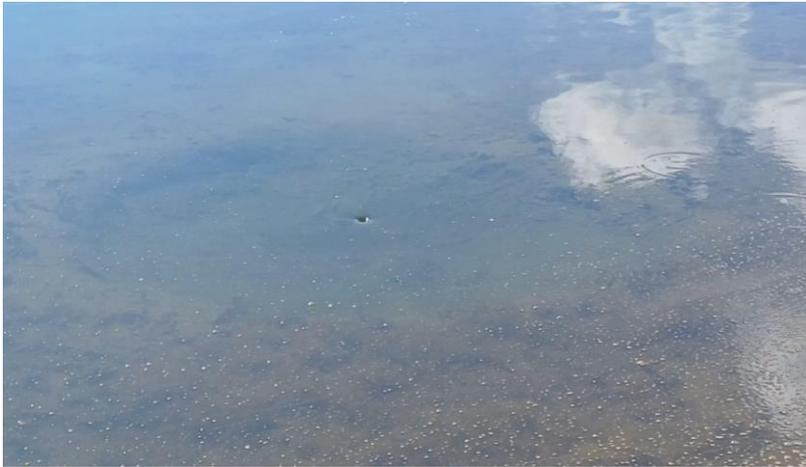
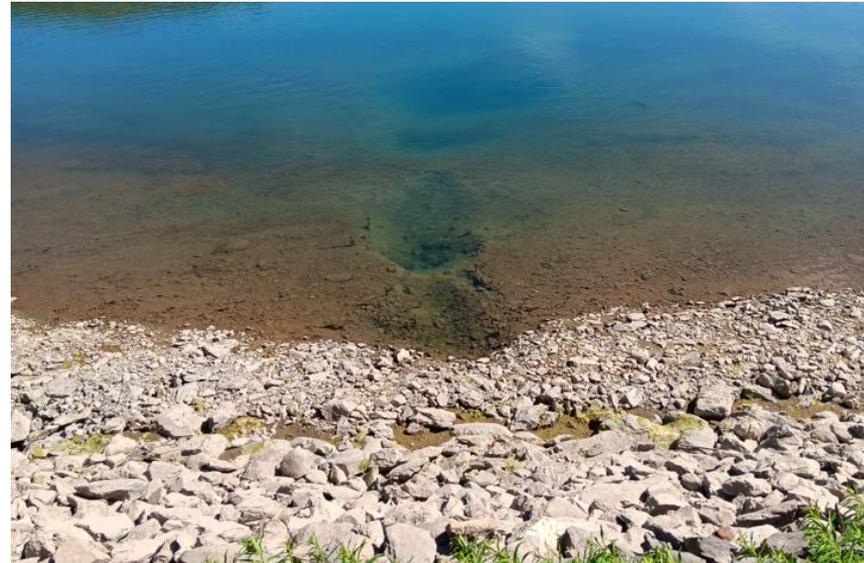
- **Fin août 2024:** Constat des désordres par le MOE lors de l'abaissement du plan d'eau (pour les besoins des travaux)

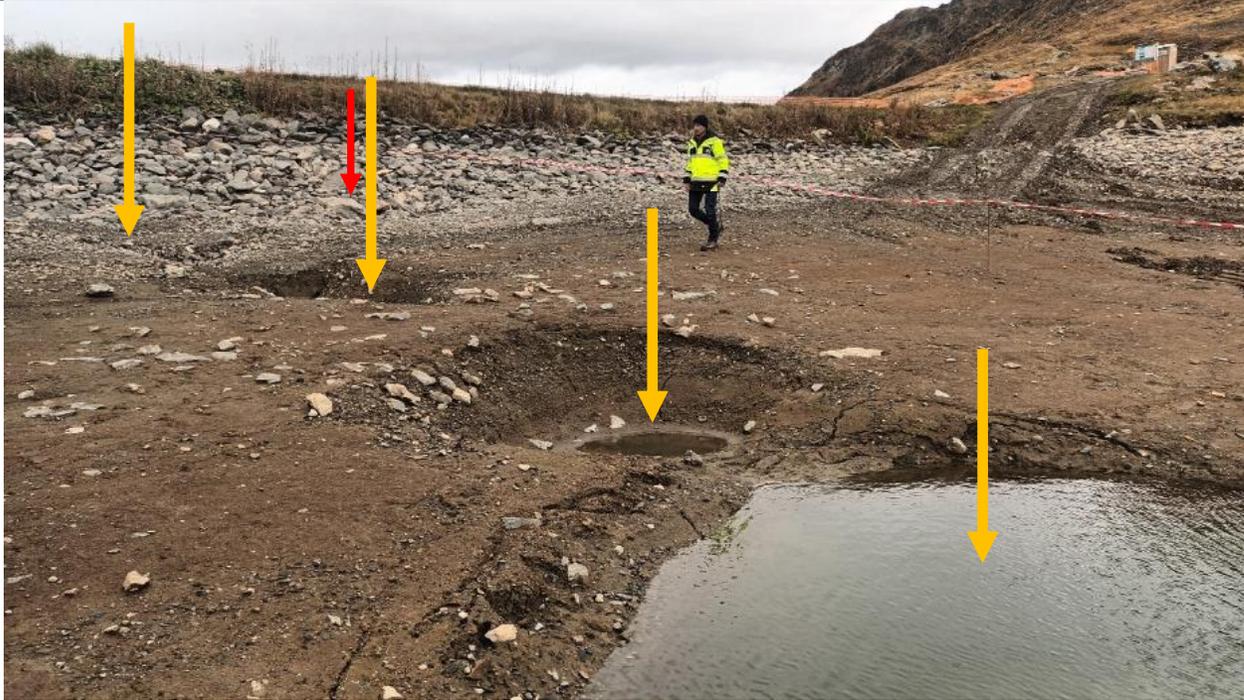
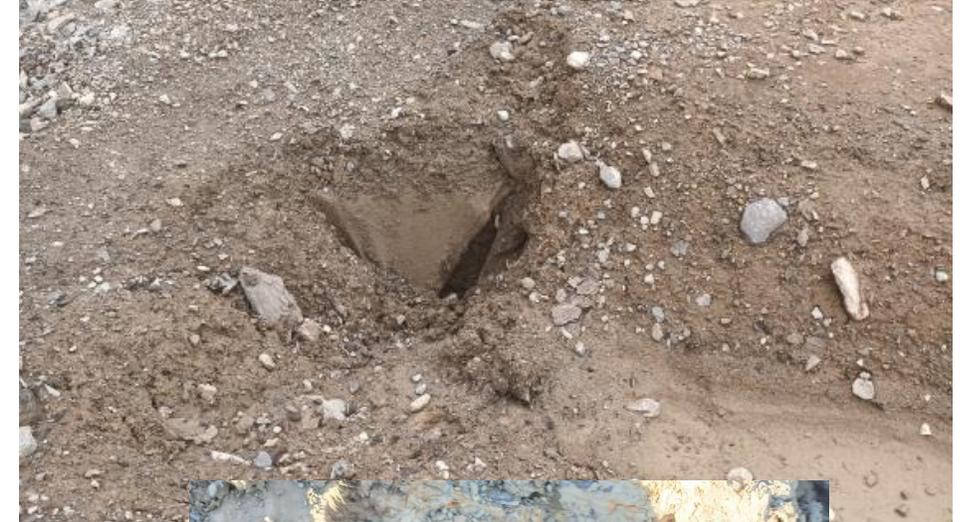
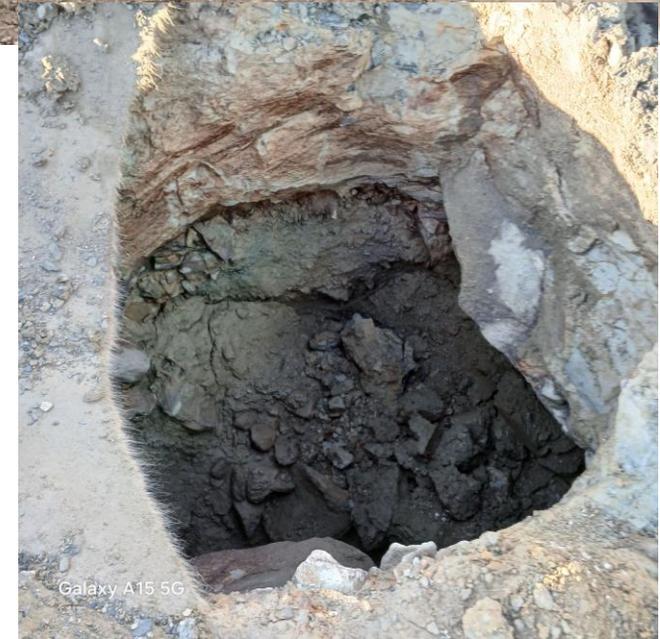
# Constat des désordres (visite du 01/10/2024)

Plusieurs fontis dans l'axe de la galerie et une  
amorce de fontis décalée

- Position de la brèche quasiment au droit de la conduite de vidange afin de faciliter les éventuels travaux ultérieurs sur cette dernière
- Cause probable des désordres : érosion interne de conduit (Difficile à ce stade de se prononcer sur la stabilisation ou l'évolution des désordres)
- Arrêt des travaux dans la chambre de vanne et ouverture du batardeau amont pour abaisser le plan d'eau
- Dépôts des matériaux dans l'ancienne zone d'emprunt et prélèvement de blocs du site
- Les IFF réalisés pour les travaux de la vanne ont permis de définir et d'effectuer les travaux avec un impact limité
- L'entreprise titulaire des travaux de la vanne (Martoïa BTP) s'est rapidement mobilisée
- Maitrise d'œuvre confiée par avenant à

- En urgence (avant les chutes de neige), nécessité de maîtriser le niveau d'eau dans la retenue :
  - Par la galerie de vidange ? → DN 1000 (avec sortie du local en  $\varnothing$  600). Quel est son état ? Quel est le risque d'effondrement? Quelle est l'action du gel sur le débit ?
  - Par pompage ou siphon → Impossibilité de garantir le fonctionnement continu.
  - Evacuation à surface libre → Nécessité de créer une brèche dans le barrage
