Retour sur l'incident du barrage de La Combe à St Saturnin Lès Apt

25 janvier 2024 – Symposium CFBR

Denis Chaussée, Catherine Casteigts – Société du Canal de Provence

Barrage de classe C (17 m de hauteur, capacité 12 000 m³), construit juste en amont de la rue de la Combe

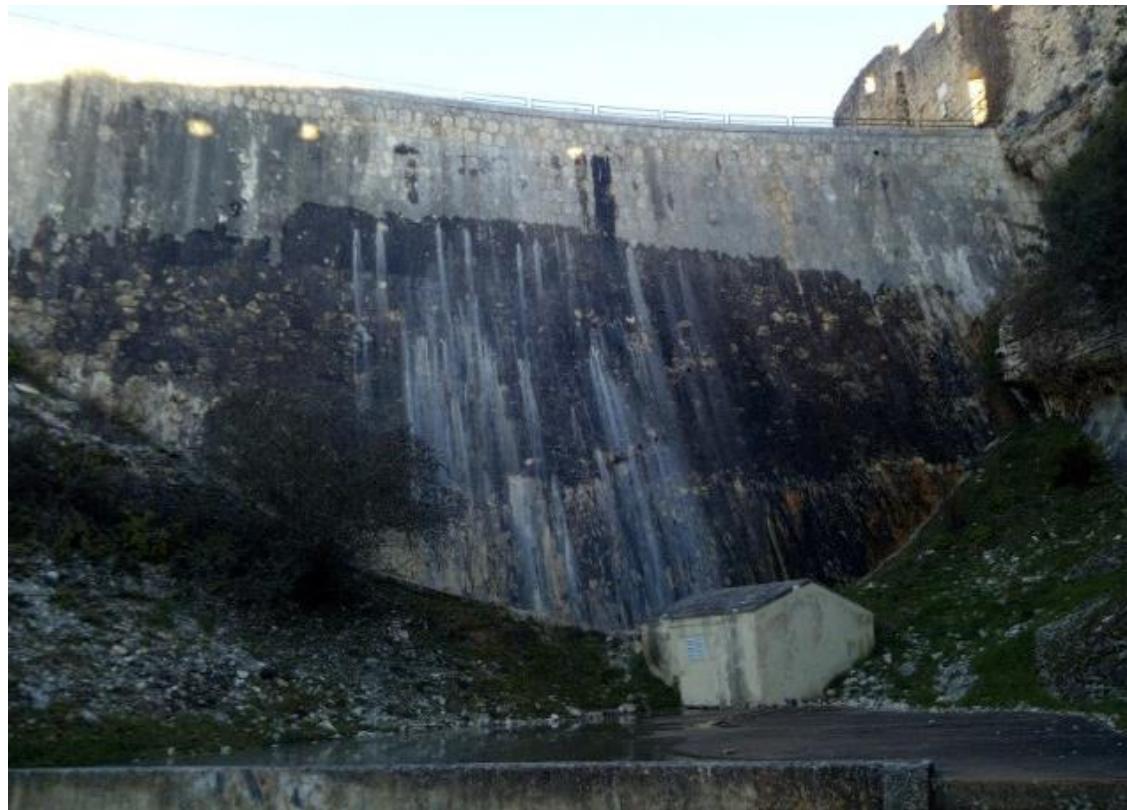
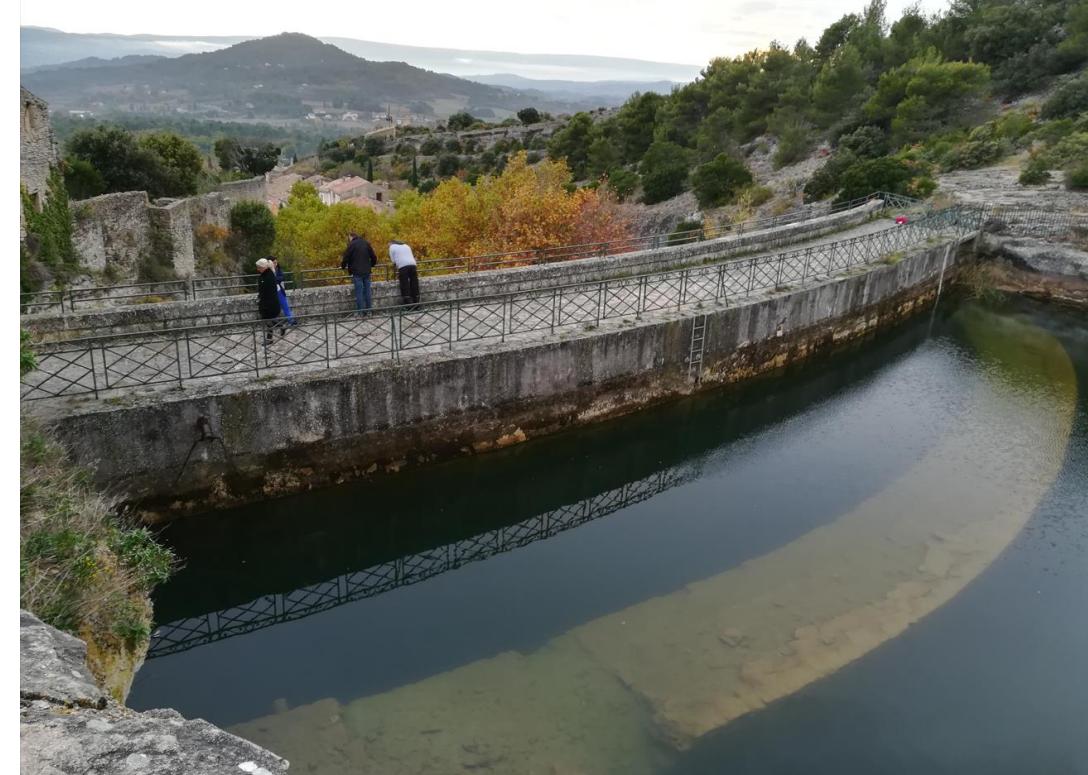
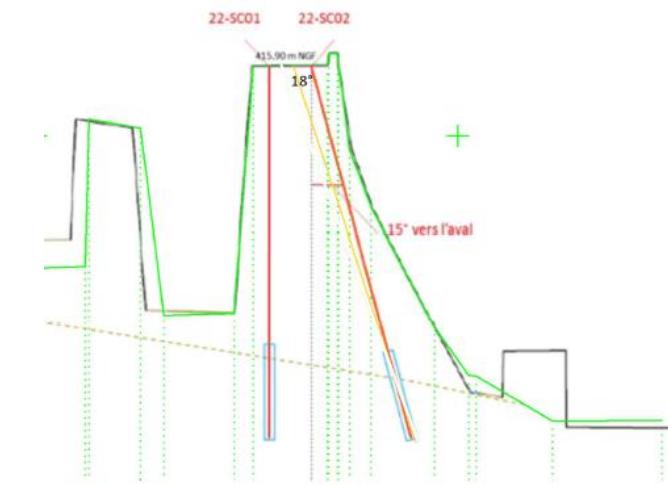
Retenue quasi pleine – le forage SC2 intercepte la canalisation de vidange dont l'emplacement précis était inconnu → résurgences sur le parement aval

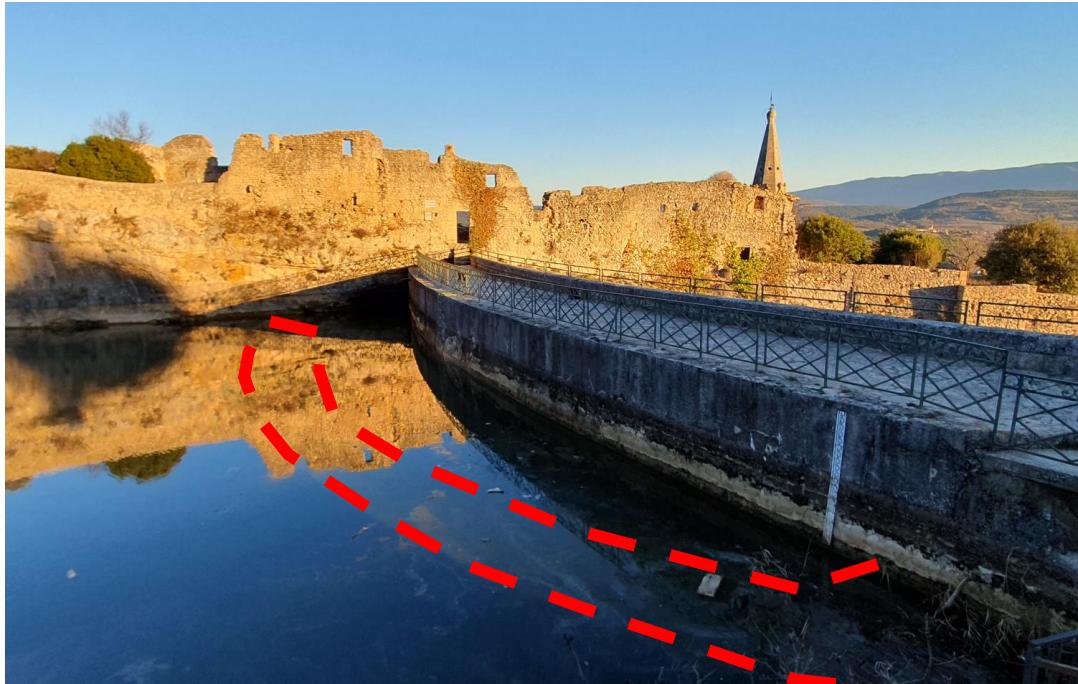
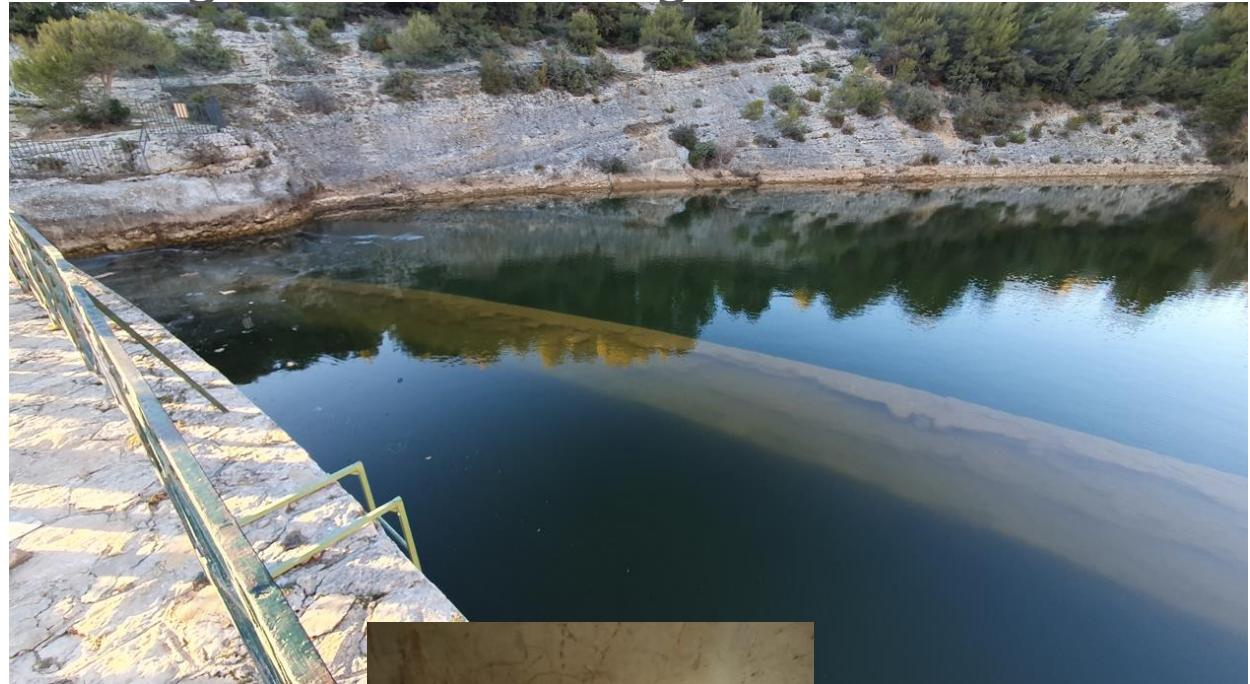
Plan d'eau à RN -50 cm environ – ancien barrage amont immergé

Décision de procéder à une vidange d'urgence:

- ouverture de la vanne de vidange à « 100% »
- abaissement rapide de la charge dans le corps du barrage
- réduction rapide des résurgences sur le parement aval

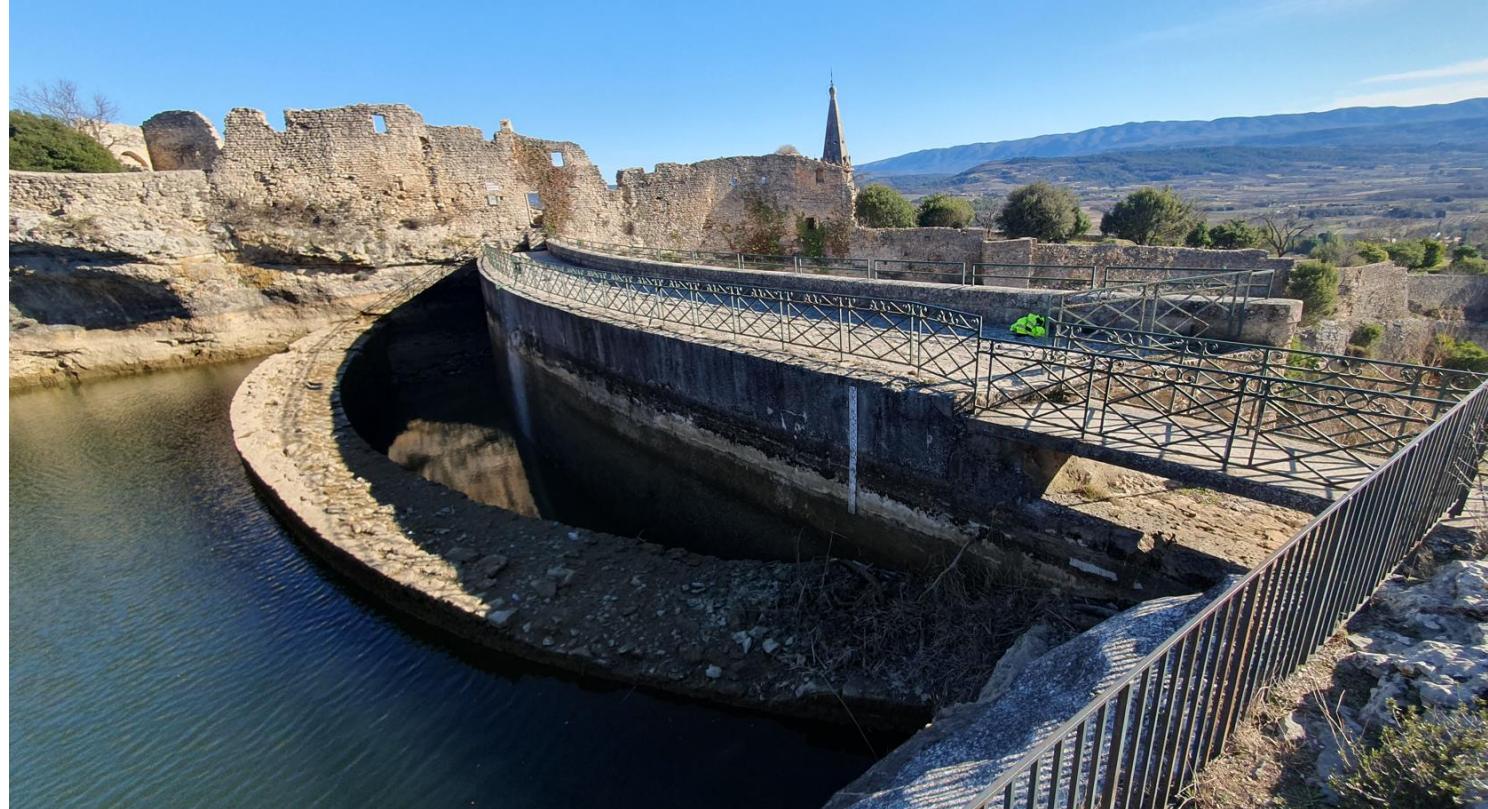
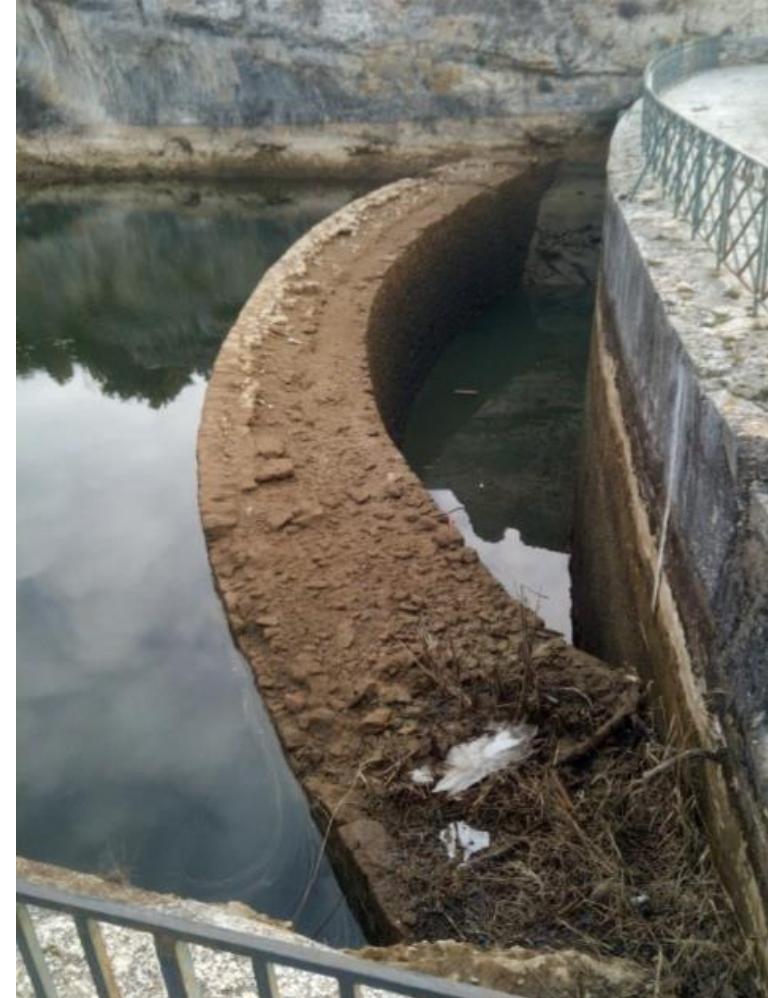
••• Vendredi 3 février 2023: le plan d'eau amont ne se vide plus
L'ancien barrage amont est partiellement remis en charge

- Décision de procéder à la fermeture de la vidange afin d'empêcher la déstabilisation de l'ouvrage amont

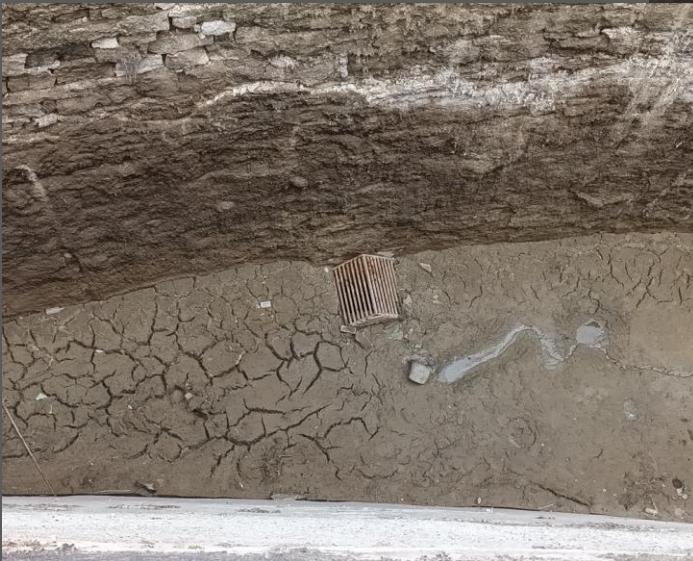
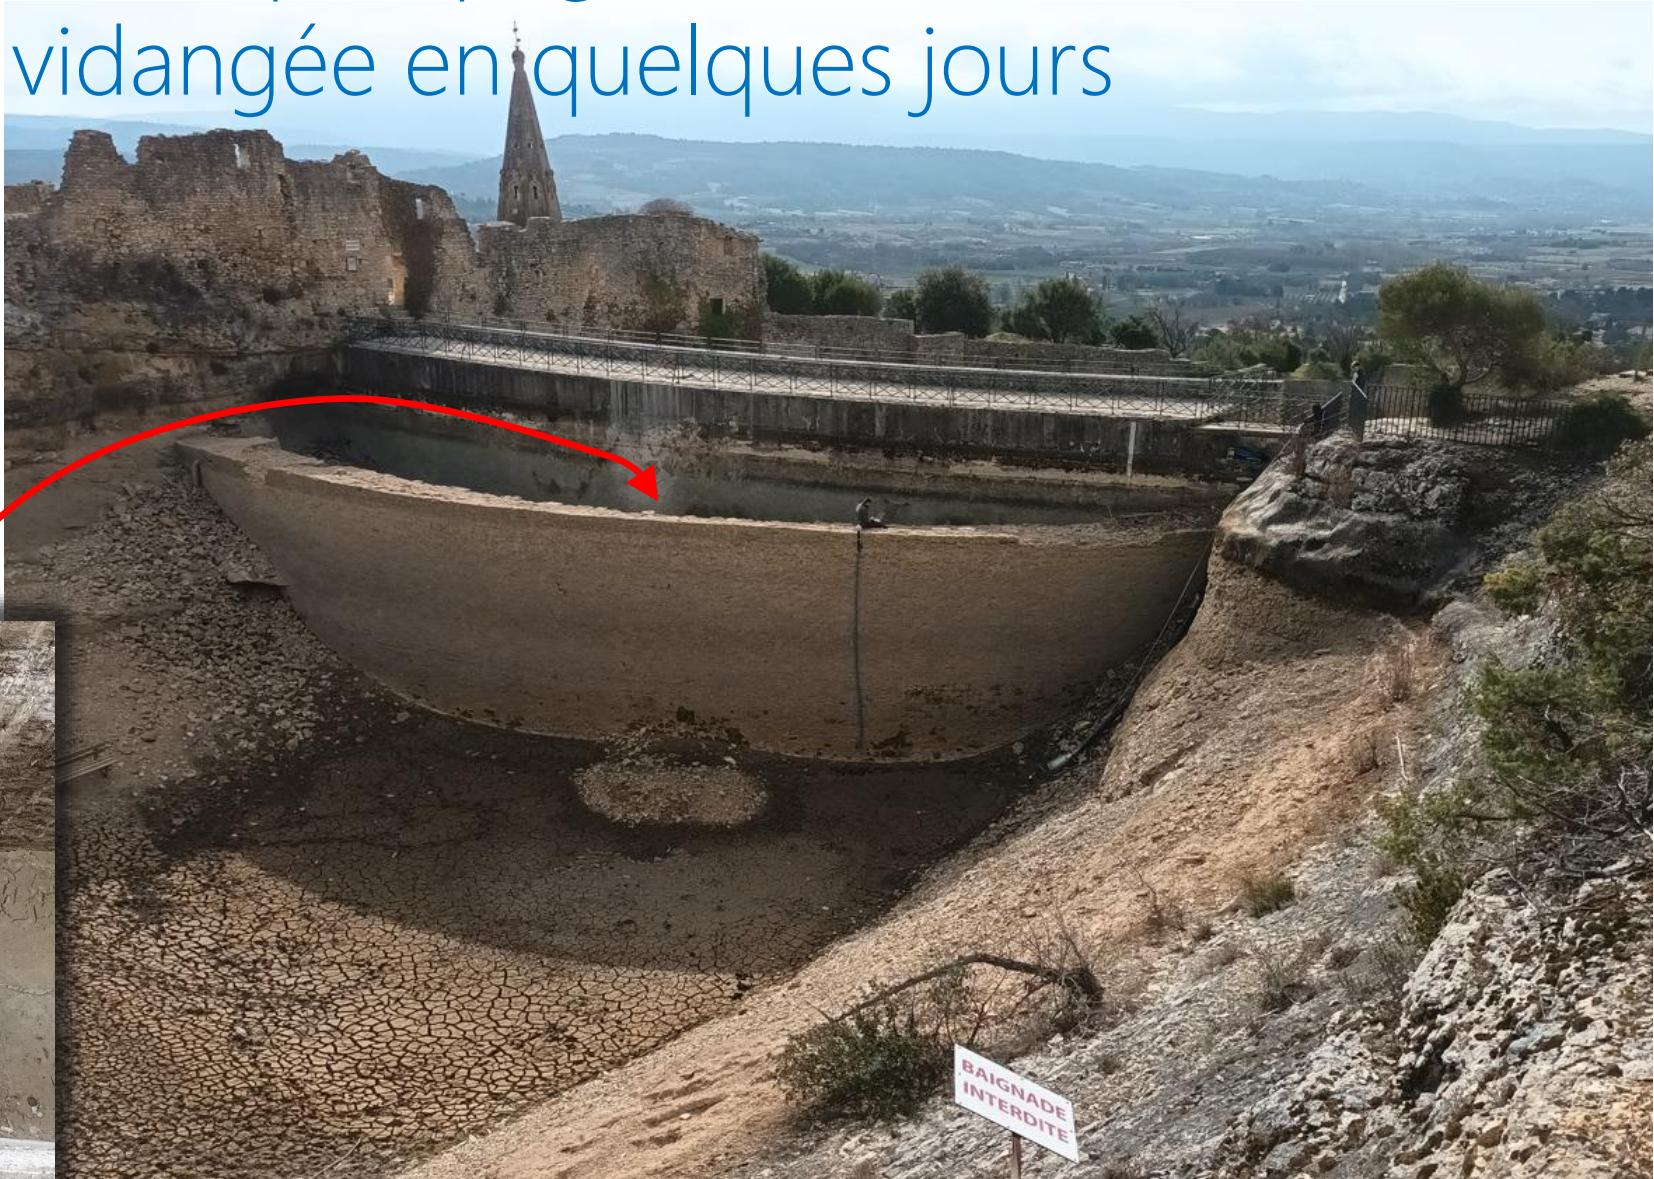
Aucune vidange visible à l'exception d'une grille entre les barrages

..... Lundi 6 février un pompage est mis en œuvre, la retenue est vidangée en quelques jours

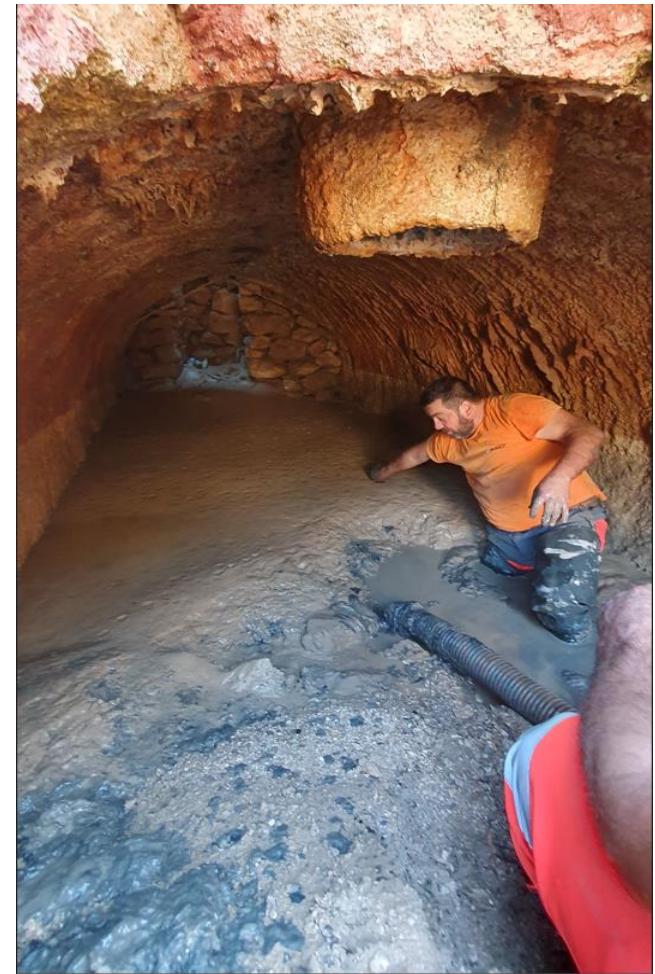
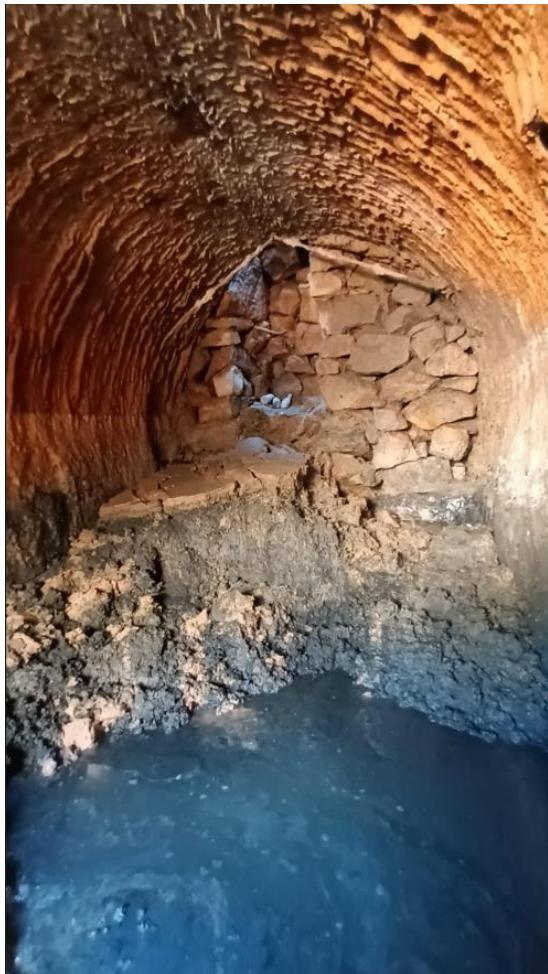
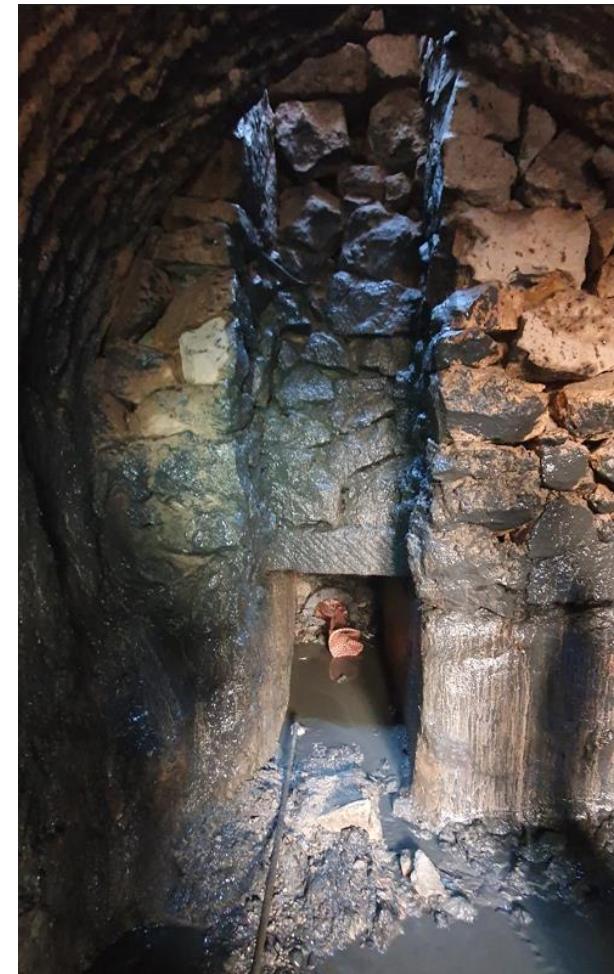
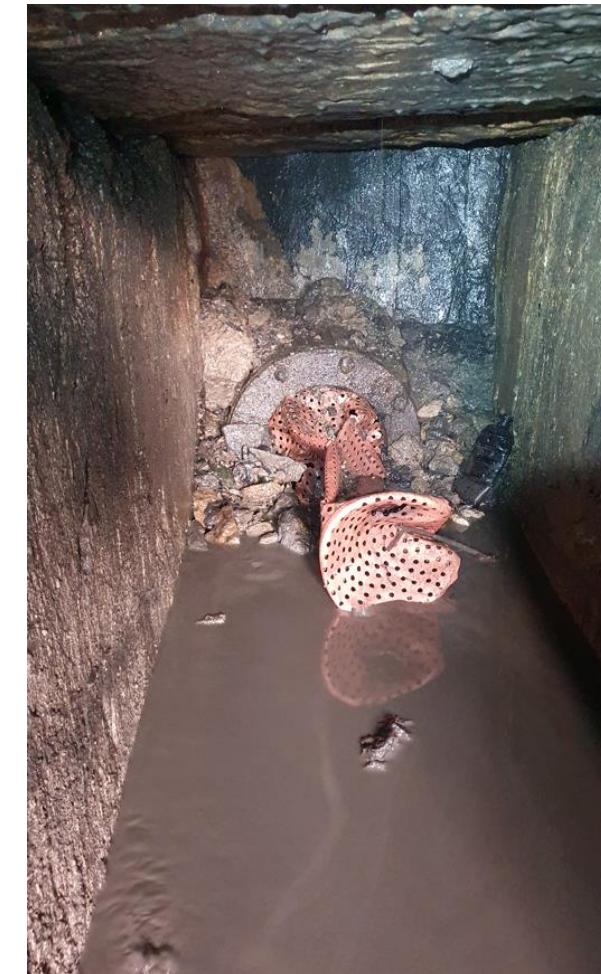
DEGAGEMENT ET OUVERTURE DE LA GALERIE DE VIDANGE – DECOUVERTE ET NETTOYAGE DE LA CREPINE ECRASEE

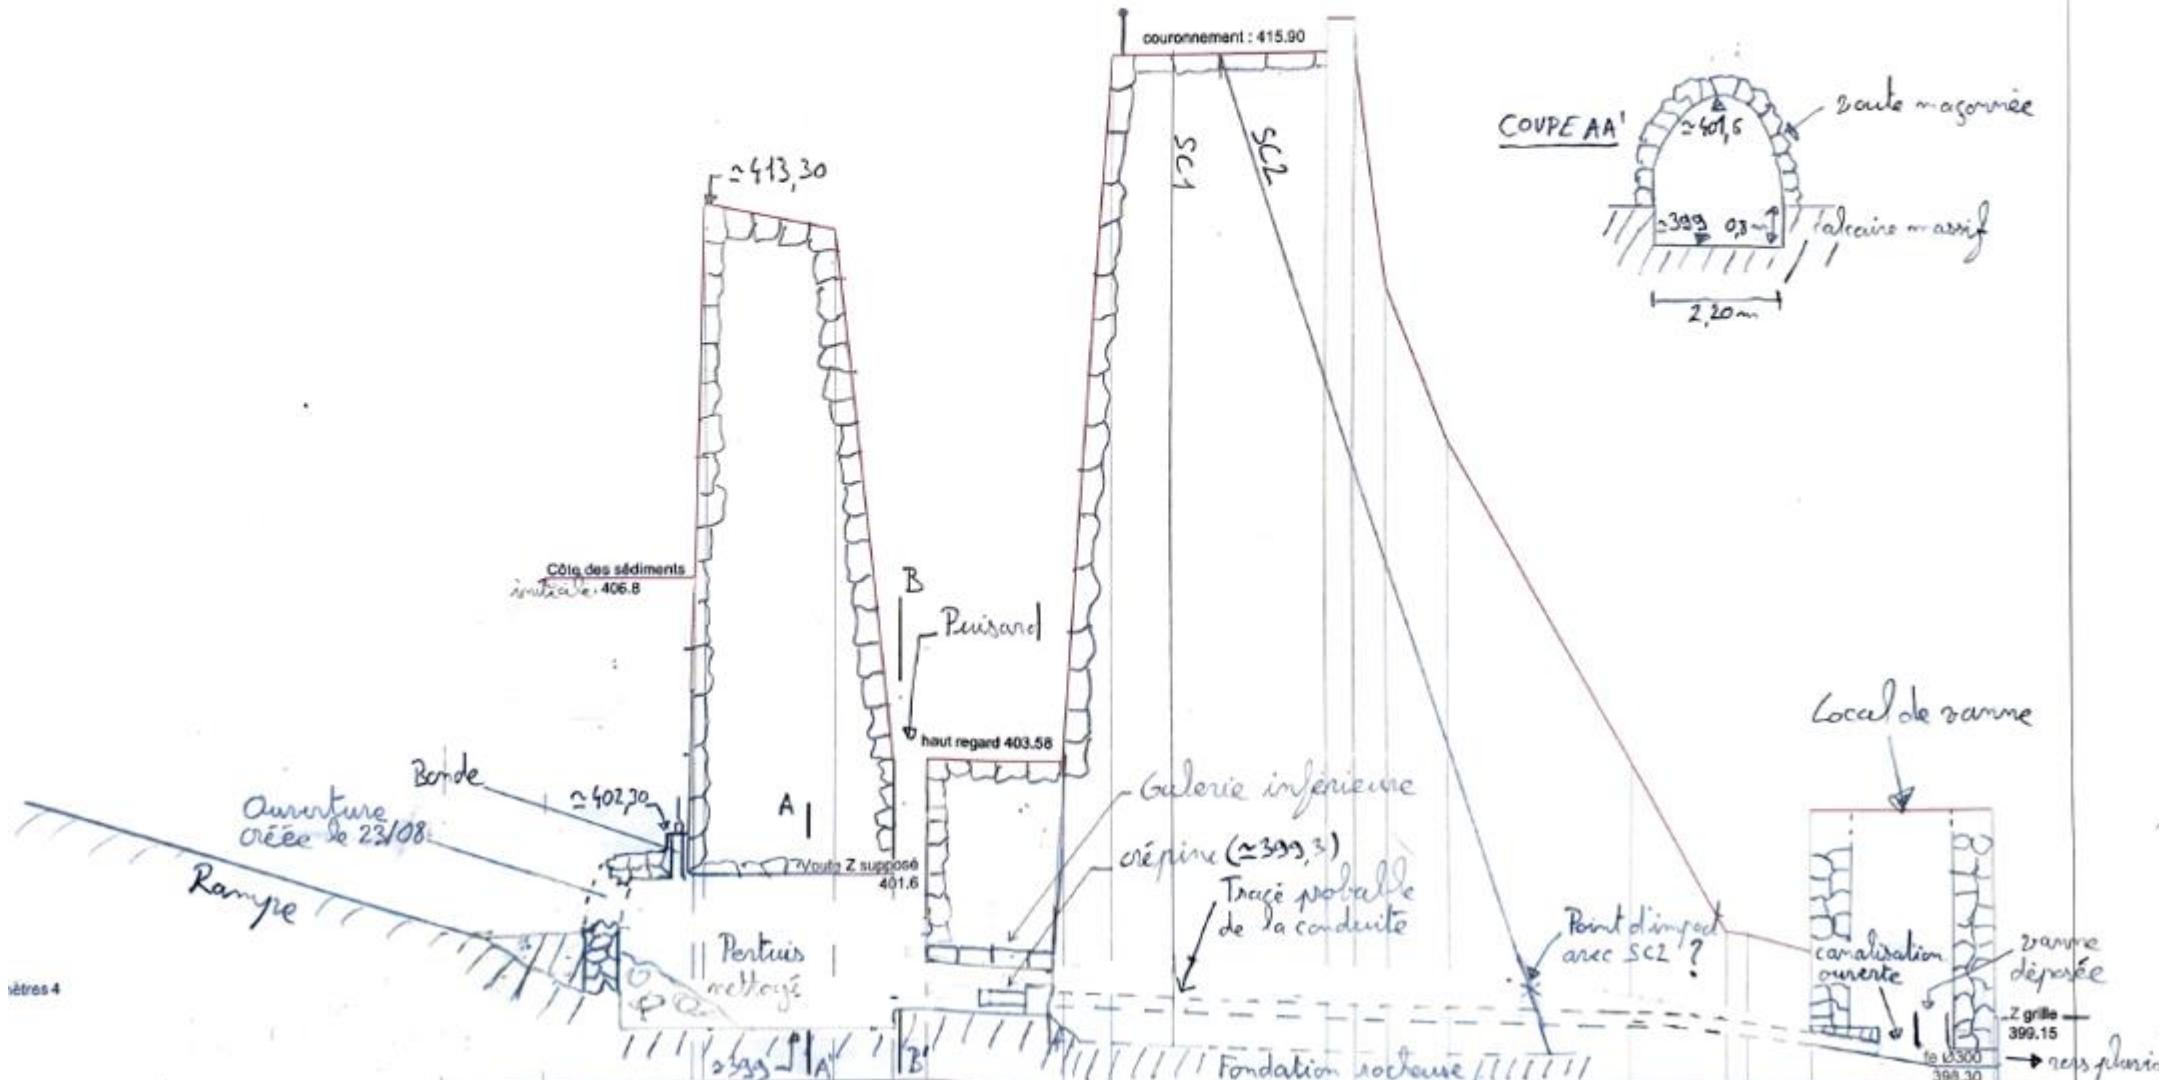
•• Coupe du barrage actualisée

- **La maçonnerie qui compose le corps du barrage est médiocre:** le mortier est dégradé des vides sont observables entre les moellons, la maçonnerie n'est plus étanche.
- **L'étude de stabilité** montre que la stabilité de l'ouvrage n'est pas assurée même en situation normale d'exploitation avec un plan d'eau à 414,70 mNGF.
- **L'évacuateur de crue est sous dimensionné:** alors qu'il doit pouvoir évacuer la crue de période de retour 100 ans, l'évacuateur de crue ne permet d'évacuer que la crue de période de retour 50 ans et ceci avec un plan d'eau au-delà du niveau de stabilité.
- **L'étude de l'onde de rupture de l'ouvrage** montre qu'un tel événement serait catastrophique
