ST-FERREOL : LE PLUS VIEUX BARRAGE DE FRANCE CHALLENGE PAR L'ATB 2018

*St Ferréol: the oldest dam in France challenged by the technical
decree on dams dated 6 August 2018*

Romain THURIOT, Marc-Henri PROST,
ISL ingénierie, 65 avenue Clément Ader, 34000 Castelnau-le-Lez
thuriot@isl.fr ; prost@isl.fr

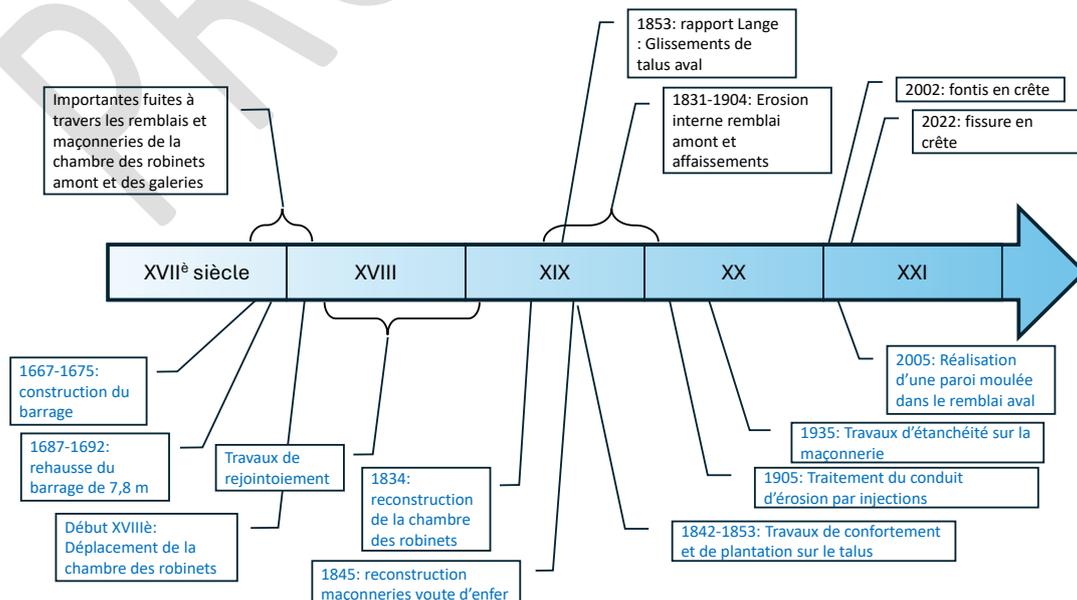
La frise ci-dessous illustre les principaux désordres observés sur le barrage (en partie haute) ainsi que les campagnes de travaux les plus significatives qu'il a connues au cours de son histoire.

Le barrage a connu de nombreuses pathologies dès sa construction, qui ont conduit à modifier la coupe type même de l'ouvrage.

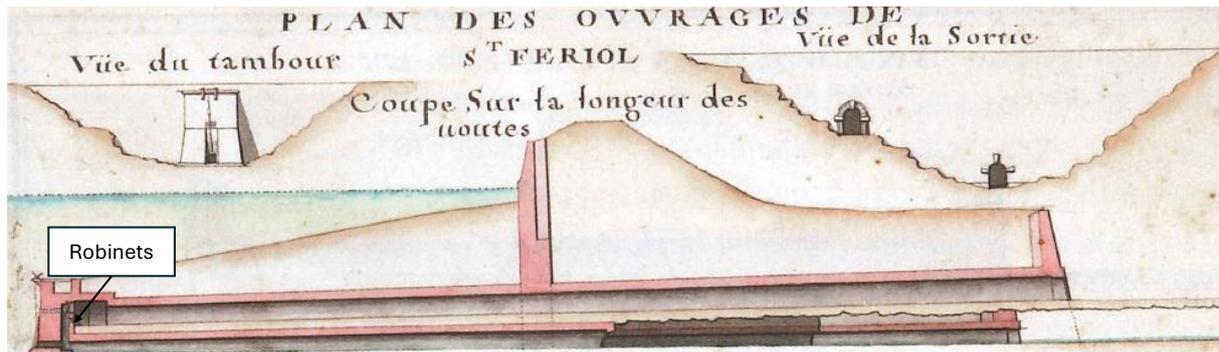
Figure 1 : Coupe initiale de la digue (Bibliothèque d'Etude et du Patrimoine, Toulouse)

Le barrage a été construit avec des robinets de prise d'eau situés à l'amont des galeries, ce qui conduisit à des gradients hydrauliques très importants au travers du remblai amont et des fuites conséquentes dans les galeries. Peu après la première mise en eau, la sécurité même des ouvrages s'est-elle trouvée compromise : un document d'archives, daté de 1691, fait état de « réparations qui sont à faire à Saint-Ferréol », précisant « qu'il est de toute nécessité de travailler à déblayer les terres qui sont sur la voûte de vidange depuis la partie muraille du tambour pour pouvoir raccommoder plusieurs endroits où il y a de grandes transpirations, que les piédroits de la voûte ne viennent à crouler et ne causent de grands fracas ».

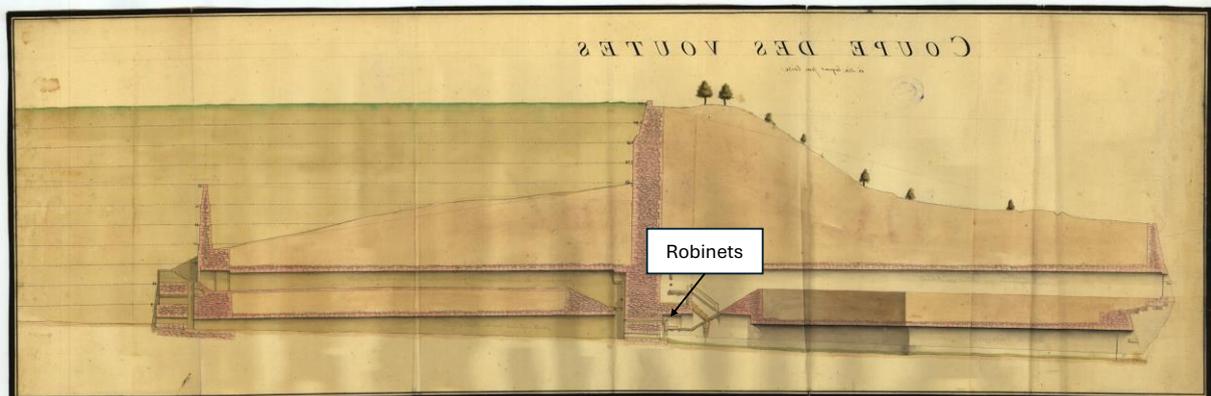
Figure 2 : Coupe du barrage vers 1770 (ACM, Fat402-13, Voies navigables de France, archives des canaux du Midi. [3])

Ces désordres ont conduit, au début du XVIII^e siècle, à déplacer les robinets de prise à l'axe du barrage, au droit du Grand Mur, comme illustré sur la coupe du barrage ci-dessous dont la date d'édition est estimée aux alentours de 1770.

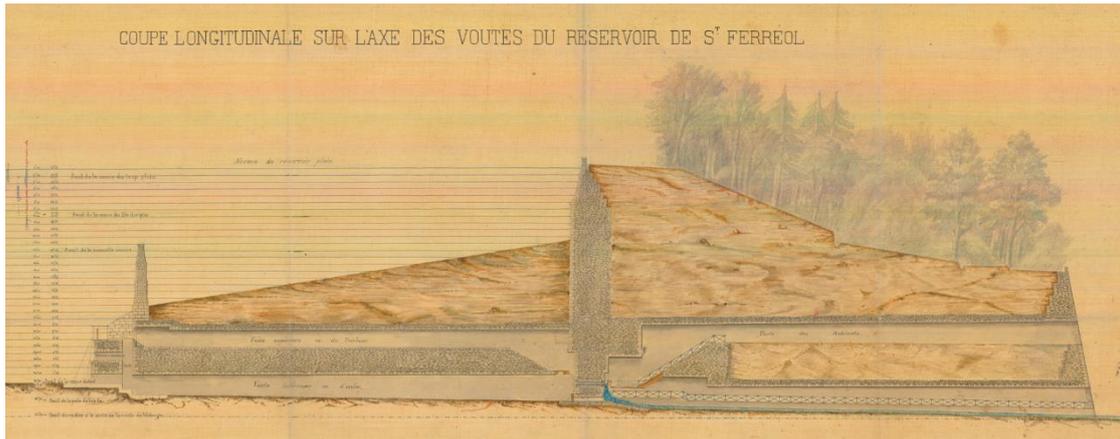
Figure 3 : Coupe type du barrage vers 1860 (ACM, Fat402-28), Voies navigables de France, archives des canaux du Midi. [3])

Le rapport Lange de 1853 rappelle les importantes réparations effectuées dans la première partie du XIX^eme, sur les maçonneries de la chambre et du mur des robinets, motivées par les fuites à travers ce mur. Conformément aux propositions de M. Lange, on a soigneusement rejointoyé ou enduit en ciment tous les parements qu'il a été possible d'atteindre sans déblais et notamment le parement amont du Grand Mur dans toute la partie apparente. Ce travail a été fait progressivement jusque vers 1883.

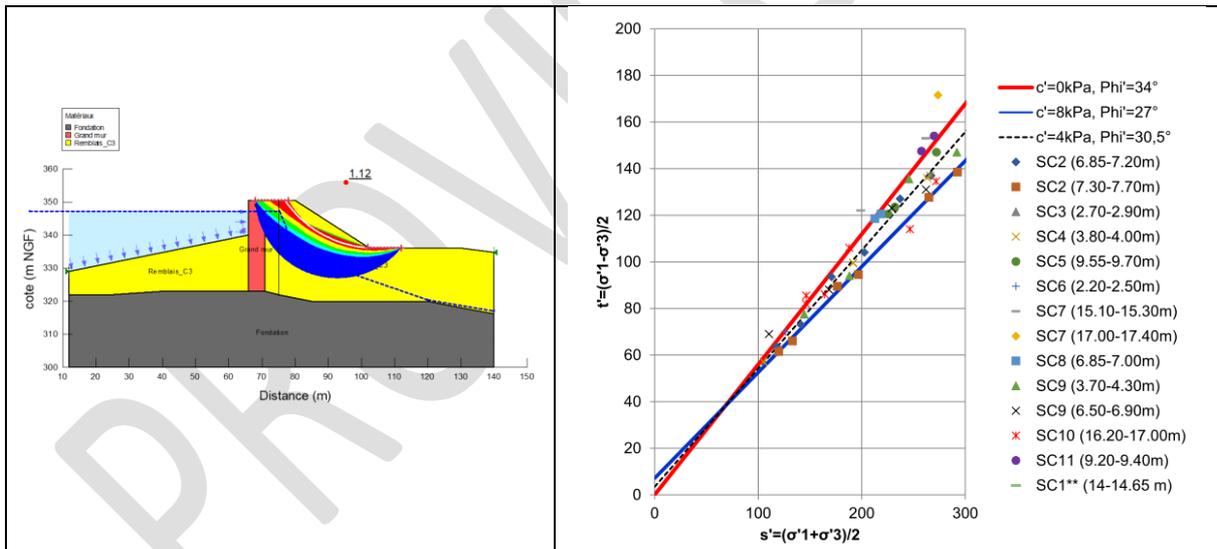
Ces paramètres s'accordent plutôt bien aux résultats des essais triaxiaux disponibles. Ces derniers sont présentés sur le graphique suivant dans un diagramme de Lambe (centré sur les niveaux de contraintes correspondant à la hauteur de l'ouvrage) avec les droites correspondant aux trois jeux de paramètres modélisés.

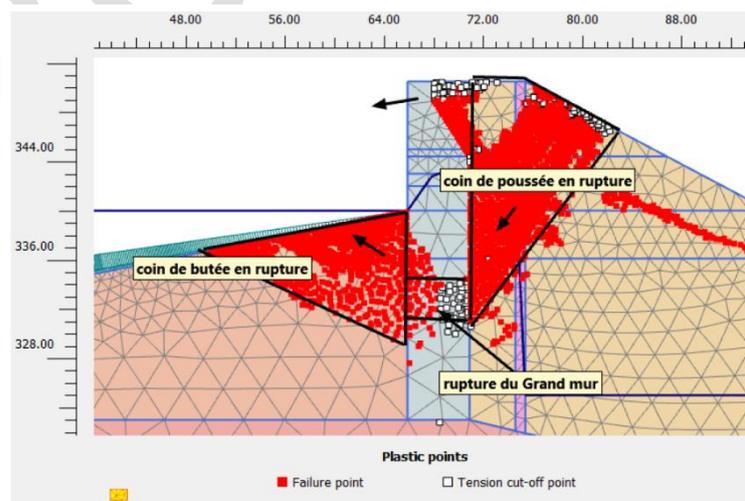
Figure 4 : Mécanisme de rupture du Grand mur le plus probable en situation de vidange

- Le risque de rupture du Grand Mur n'est significatif qu'en vidange et en cas de rupture (basculement vers l'amont), seul le coin de poussée correspondant du remblai aval serait vraisemblablement emporté, laissant une section suffisante de remblai pour ne pas conduire à la ruine de l'ouvrage (Figure 4) ;

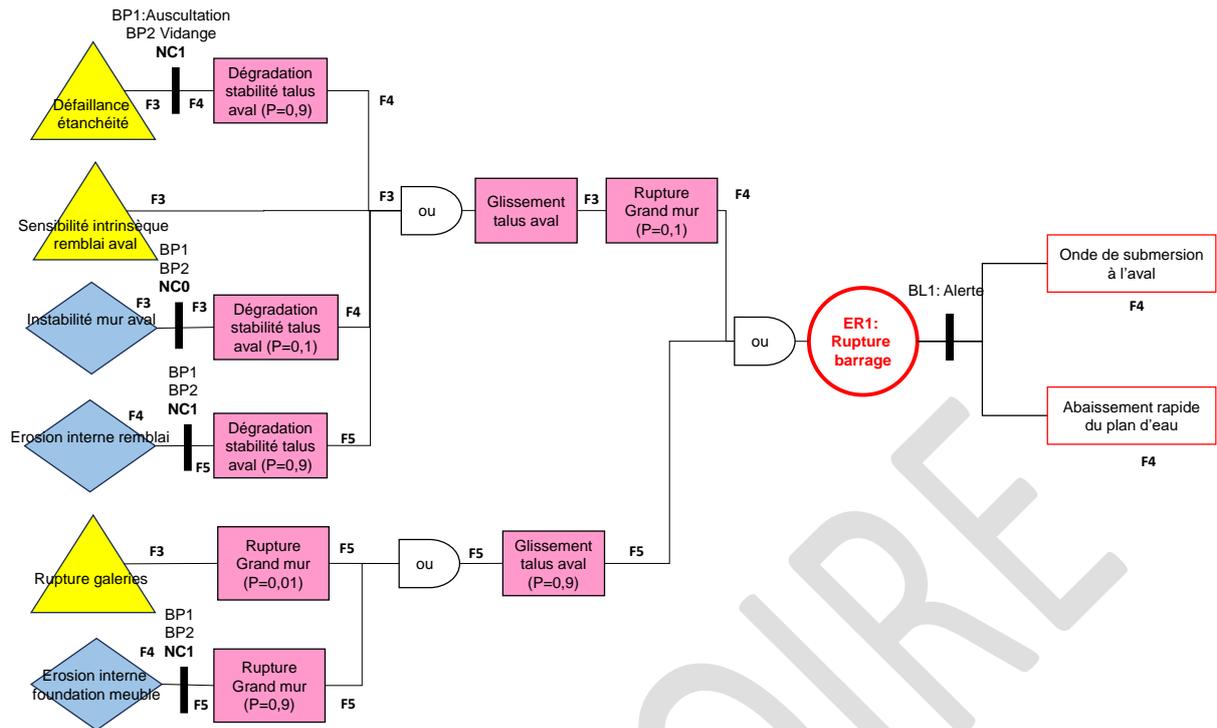
Figure 5 : Nœud papillon de l'évènement redouté 1 de rupture du barrage conduisant à une onde de submersion à l'aval

Ces considérations ont été traduites en probabilités de rupture dans le cadre de l'analyse de risque de l'Etude de Dangers actualisée en 2024 [6], en utilisant la méthode des nœuds papillons. Le nœud papillon illustré en Figure 5 traduit l'analyse du risque de rupture du barrage conduisant à une onde de submersion à l'aval. Bien que le détail des justifications des probabilités conditionnelles des événements intermédiaires ne soit pas donné ici, on notera que la défaillance de plusieurs composants du barrage est nécessaire pour provoquer une brèche et libération incontrôlée d'eau à l'aval.

In fine, la probabilité annuelle de rupture du barrage par instabilité a été classée F4 soit « $< 10^{-3}$ », ce qui nécessite la mise en place de mesures de réduction du risque pour réduire la criticité et se conformer à l'ATB.

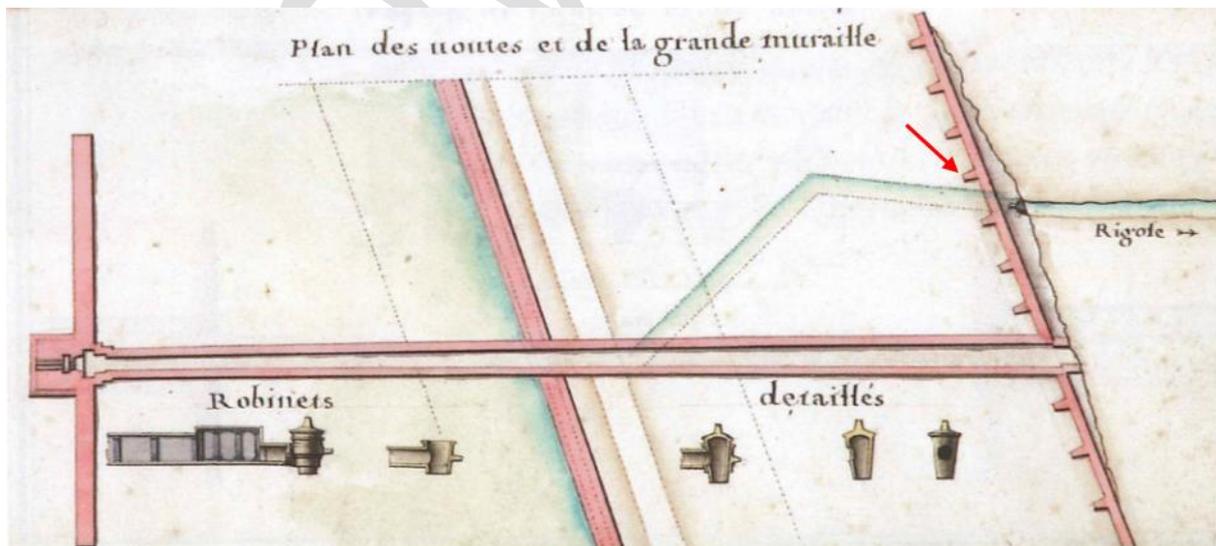
Figure 6 : Vue en plan d'origine faisant apparaître des contreforts en arrière du mur aval (Bibliothèque d'Etude et du Patrimoine, Toulouse)

Certains plans d'archive font état de contreforts en arrière du mur aval, qui n'ont pas encore été pris en compte dans les calculs de stabilité car non avérés. Ces contreforts sont illustrés sur l'extrait du plan d'origine ci-dessous.

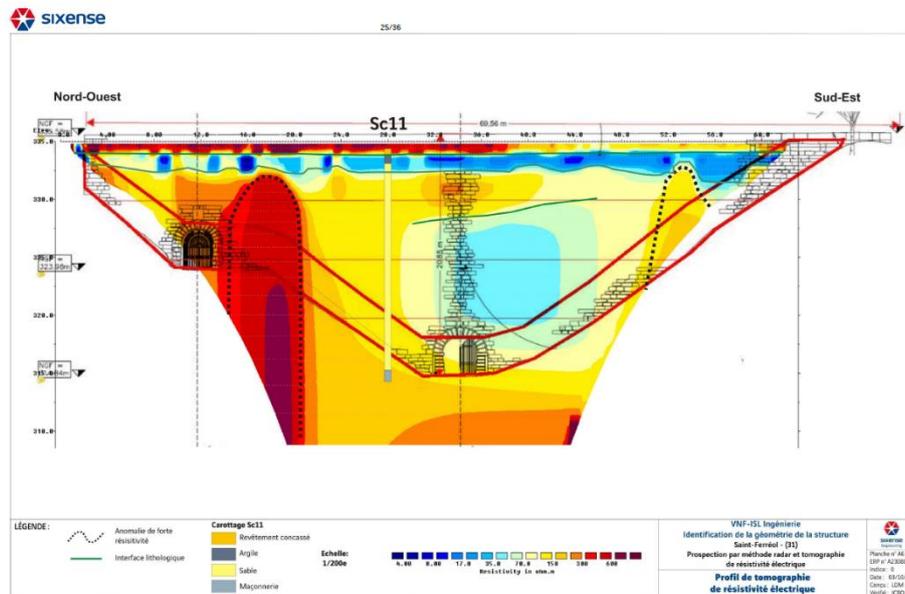
Figure 7 : Tomographie de résistivité électrique faisant apparaître des anomalies en arrière du mur (source [9])

Une campagne de reconnaissance géophysique a été entreprise en 2023 [9] pour vérifier la présence de ces contreforts. Bien que des « anomalies » aient été détectées en arrière du mur, ces résultats ne sont pas conclusifs quant à la présence systématique de contreforts (Figure 7) ; une campagne de reconnaissance complémentaire par sondages est prévue.

- Modification des consignes écrites, notamment pour intégrer une consigne sur la vitesse maximale d'abaissement du plan d'eau en vidange ;
- Poursuite des investigations sur le mur aval : pour identifier avec certitude la présence éventuelle de raidisseurs ;
