# LA GÉOLOGIE DU SITE DU REYRAN

# LES FACTEURS GÉOLOGIQUES ET GÉOTECHNIQUES DE LA RUPTURE

# LE MÉCANISME DE LA RUPTURE

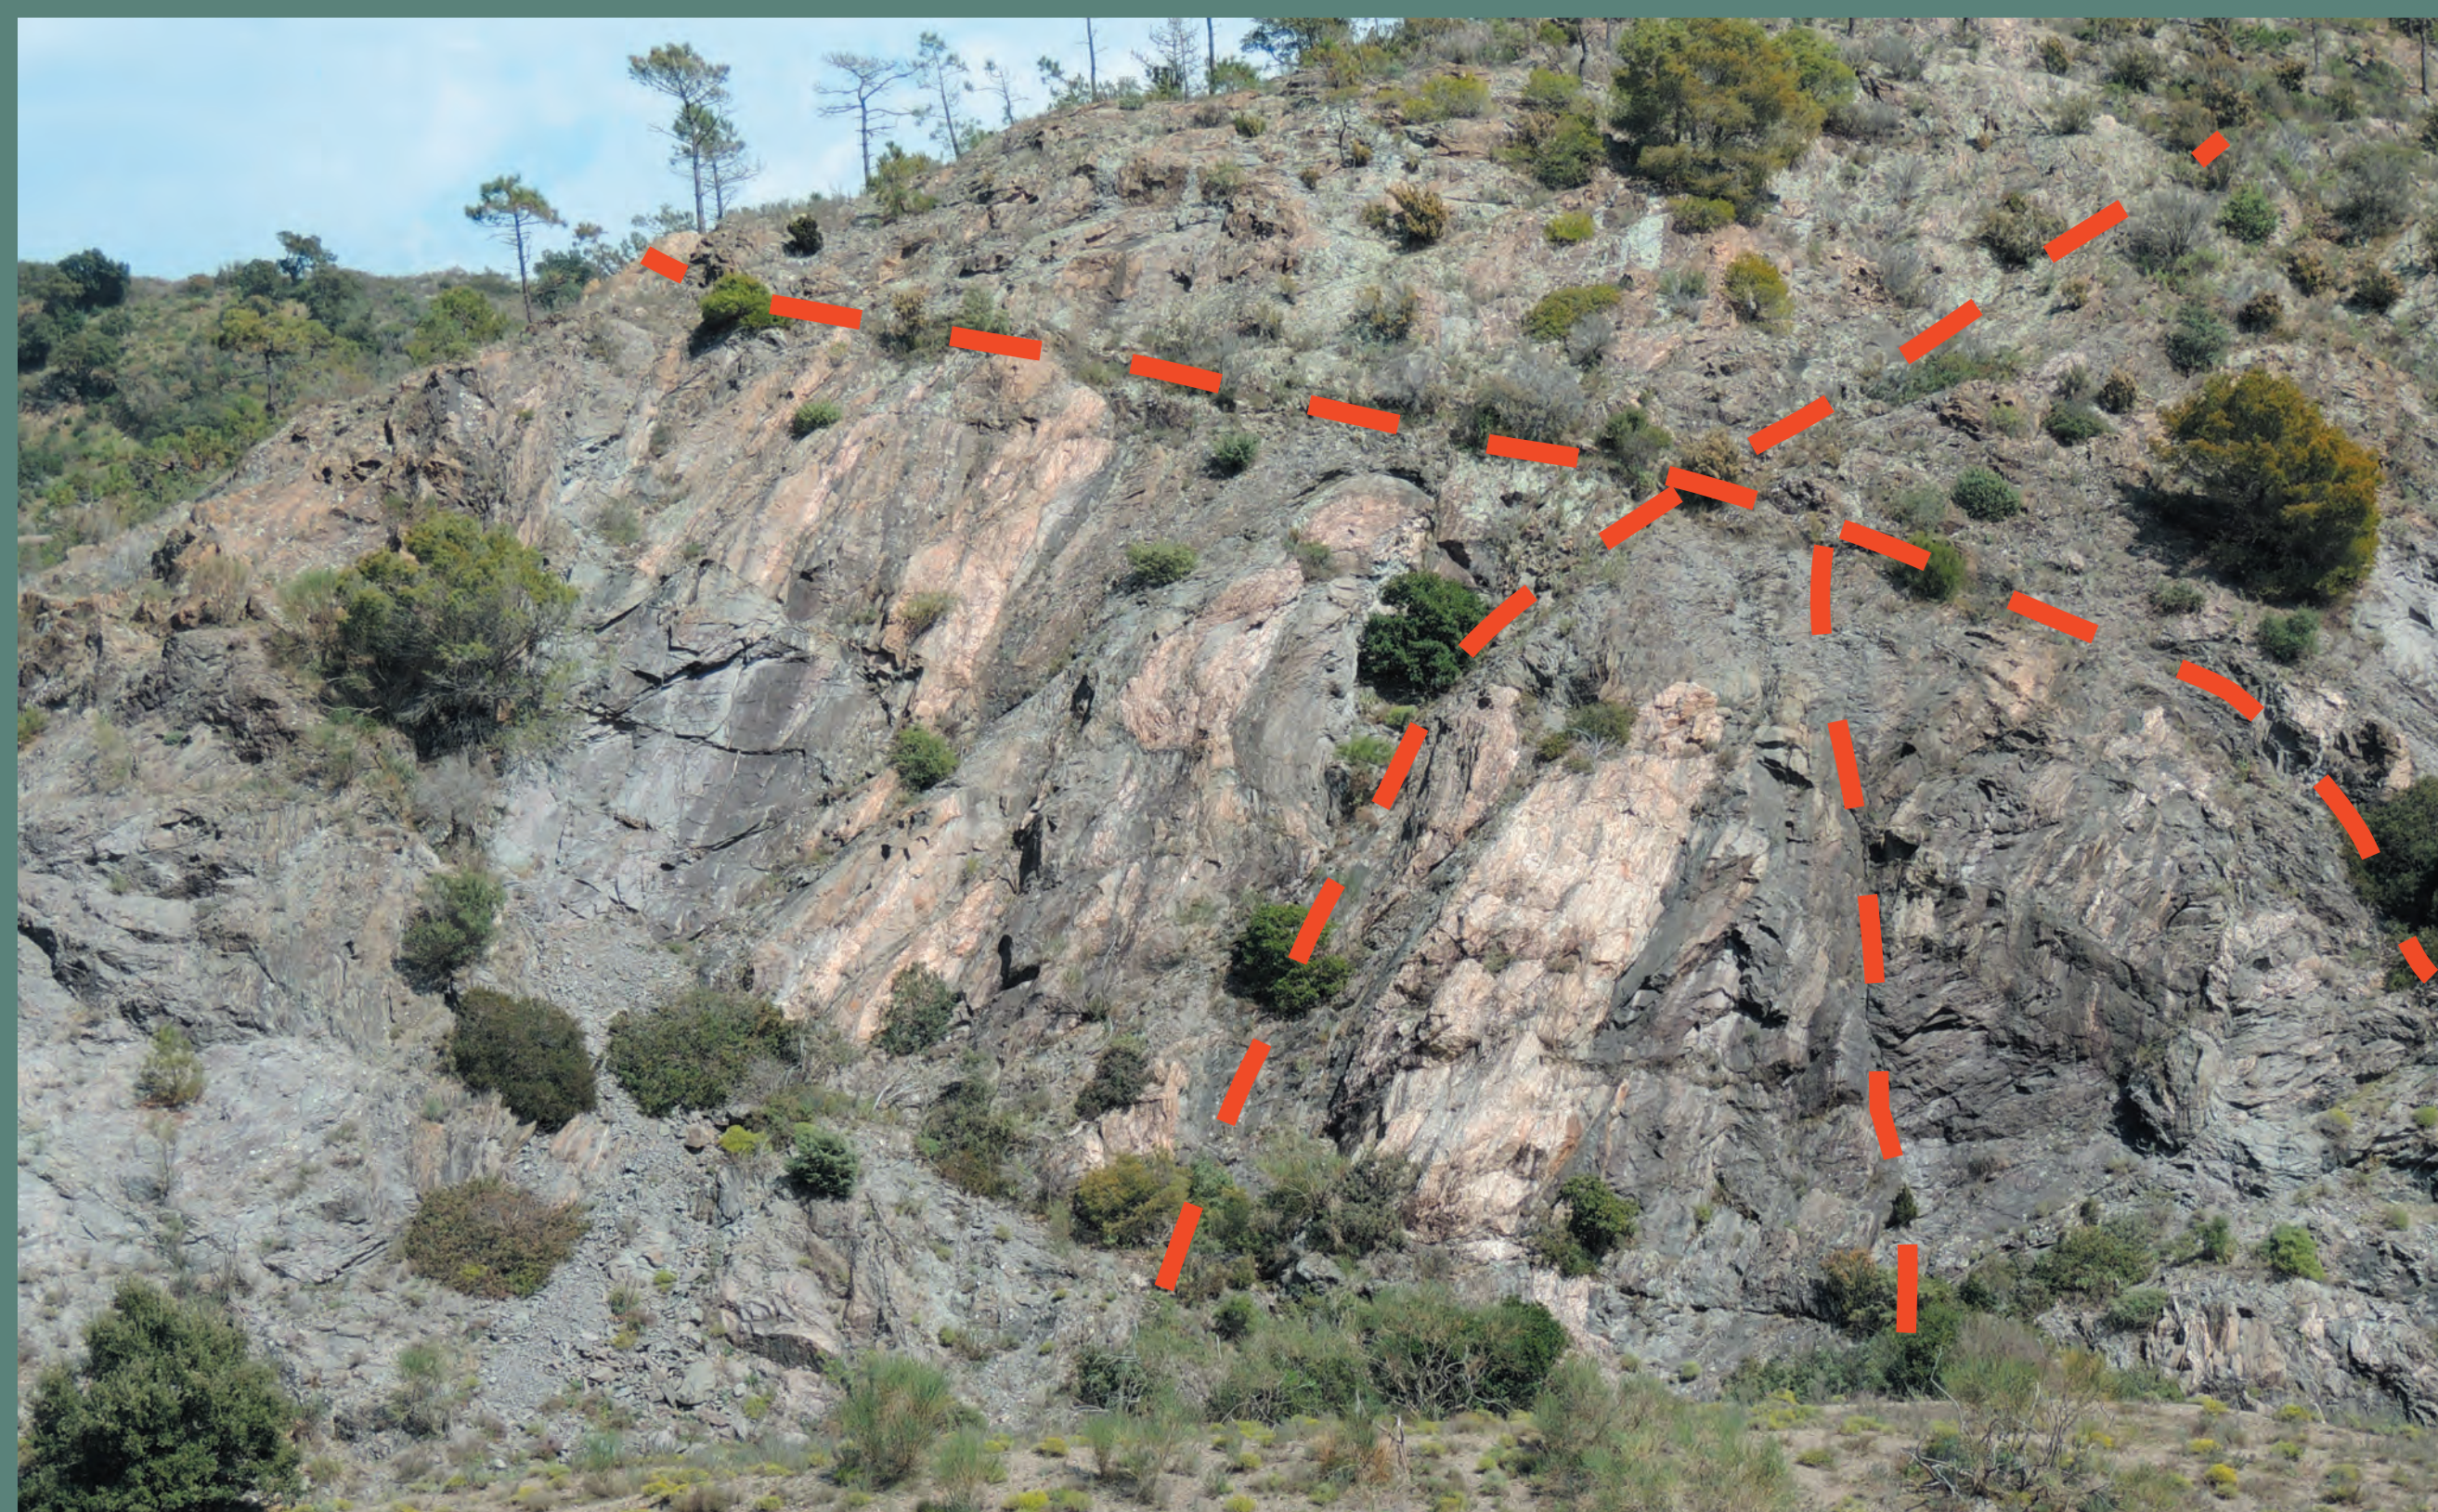
Le lit du Reyran est un rift avorté, autrement dit une cassure de la croûte continentale provoquée par un phénomène d'extension de l'écorce terrestre qui eut lieu, il y a plusieurs centaines de millions d'années, lors de la séparation du supercontinent nommé la Pangée. Toute la longueur du Reyran est ainsi coupée par de nombreuses failles profondes qui affectent le massif.

Rive du Rift du Rayran avec la présence de failles (Schéma de G. Castanier et JM. Masset, ingénieurs géologues).

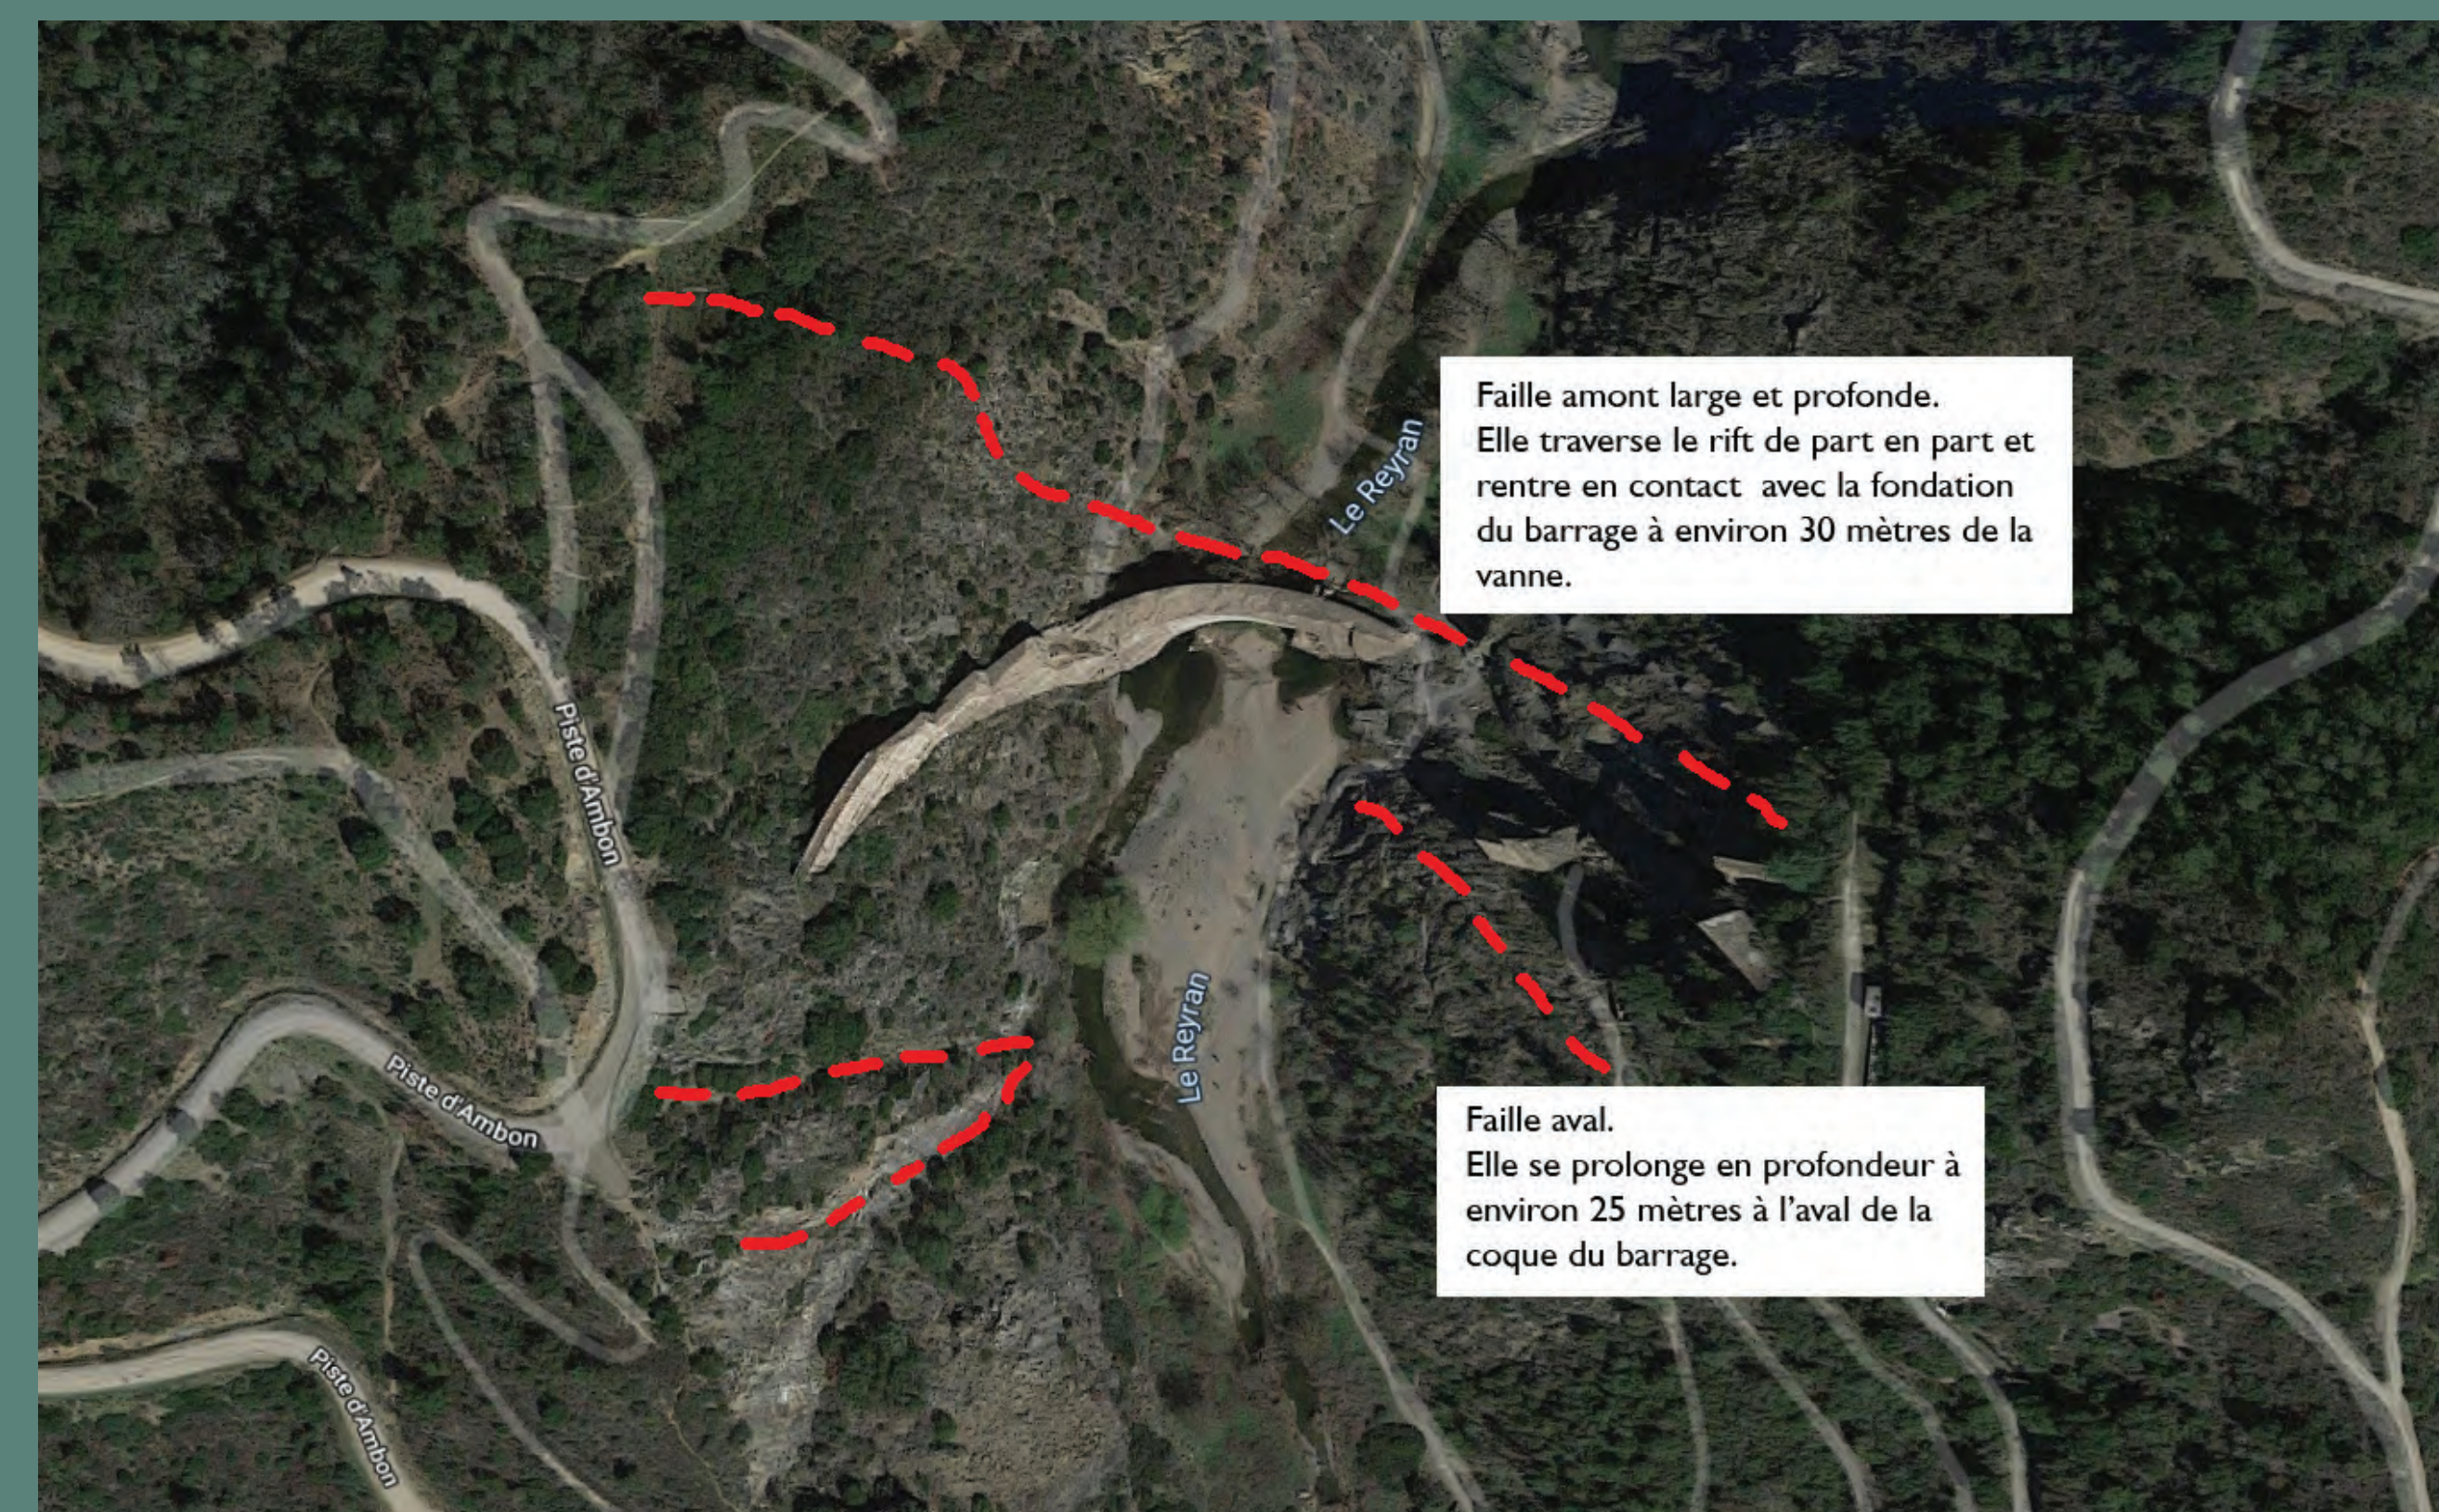
Ainsi, sur l'ensemble du lit du Reyran, le massif gneisseux se découpe en blocs indépendants, à la manière d'une palette de parpaings. Ces éléments, causant la porosité élevée du gneiss du site, constituent l'un des paramètres géotechniques défavorables ayant conduit à la rupture du barrage de Malpasset.

Vue aérienne du barrage et présence des principales failles (Schéma de G. Castanier et JM. Masset, ingénieurs géologues).

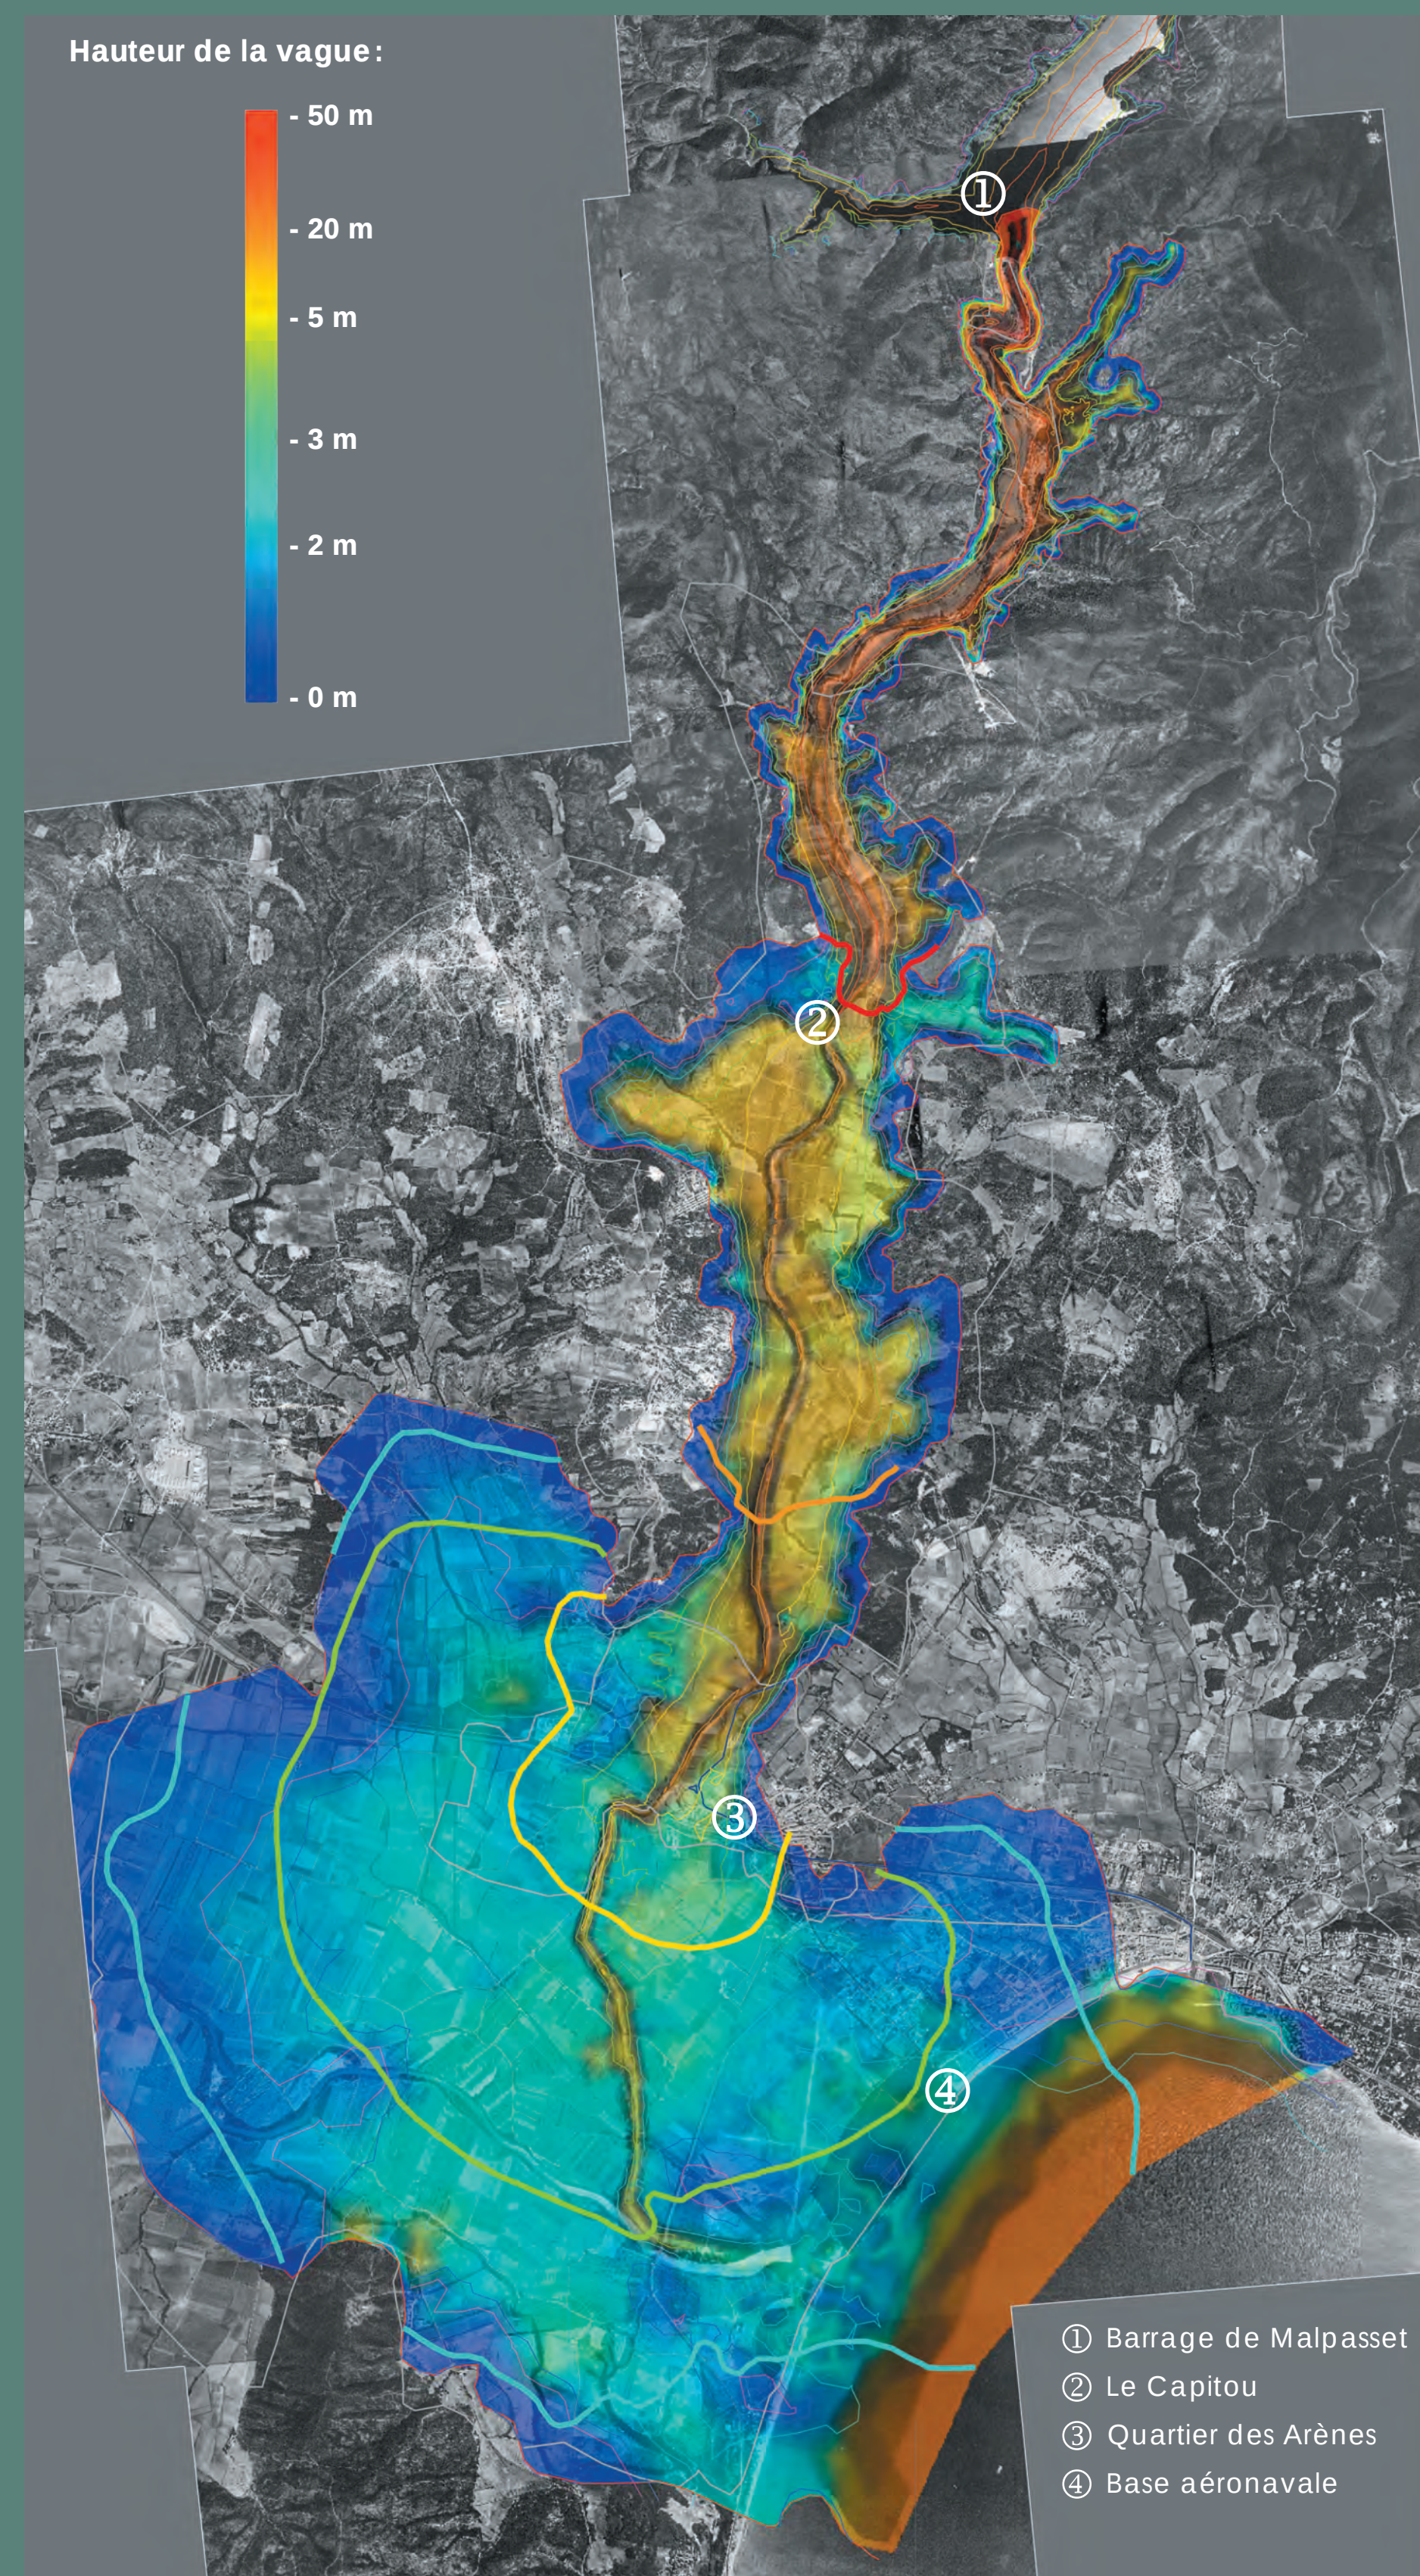
Cartographie de l'avancée de la vague et minutier. Données provenant de BC Hydra - Spatial Vision Group

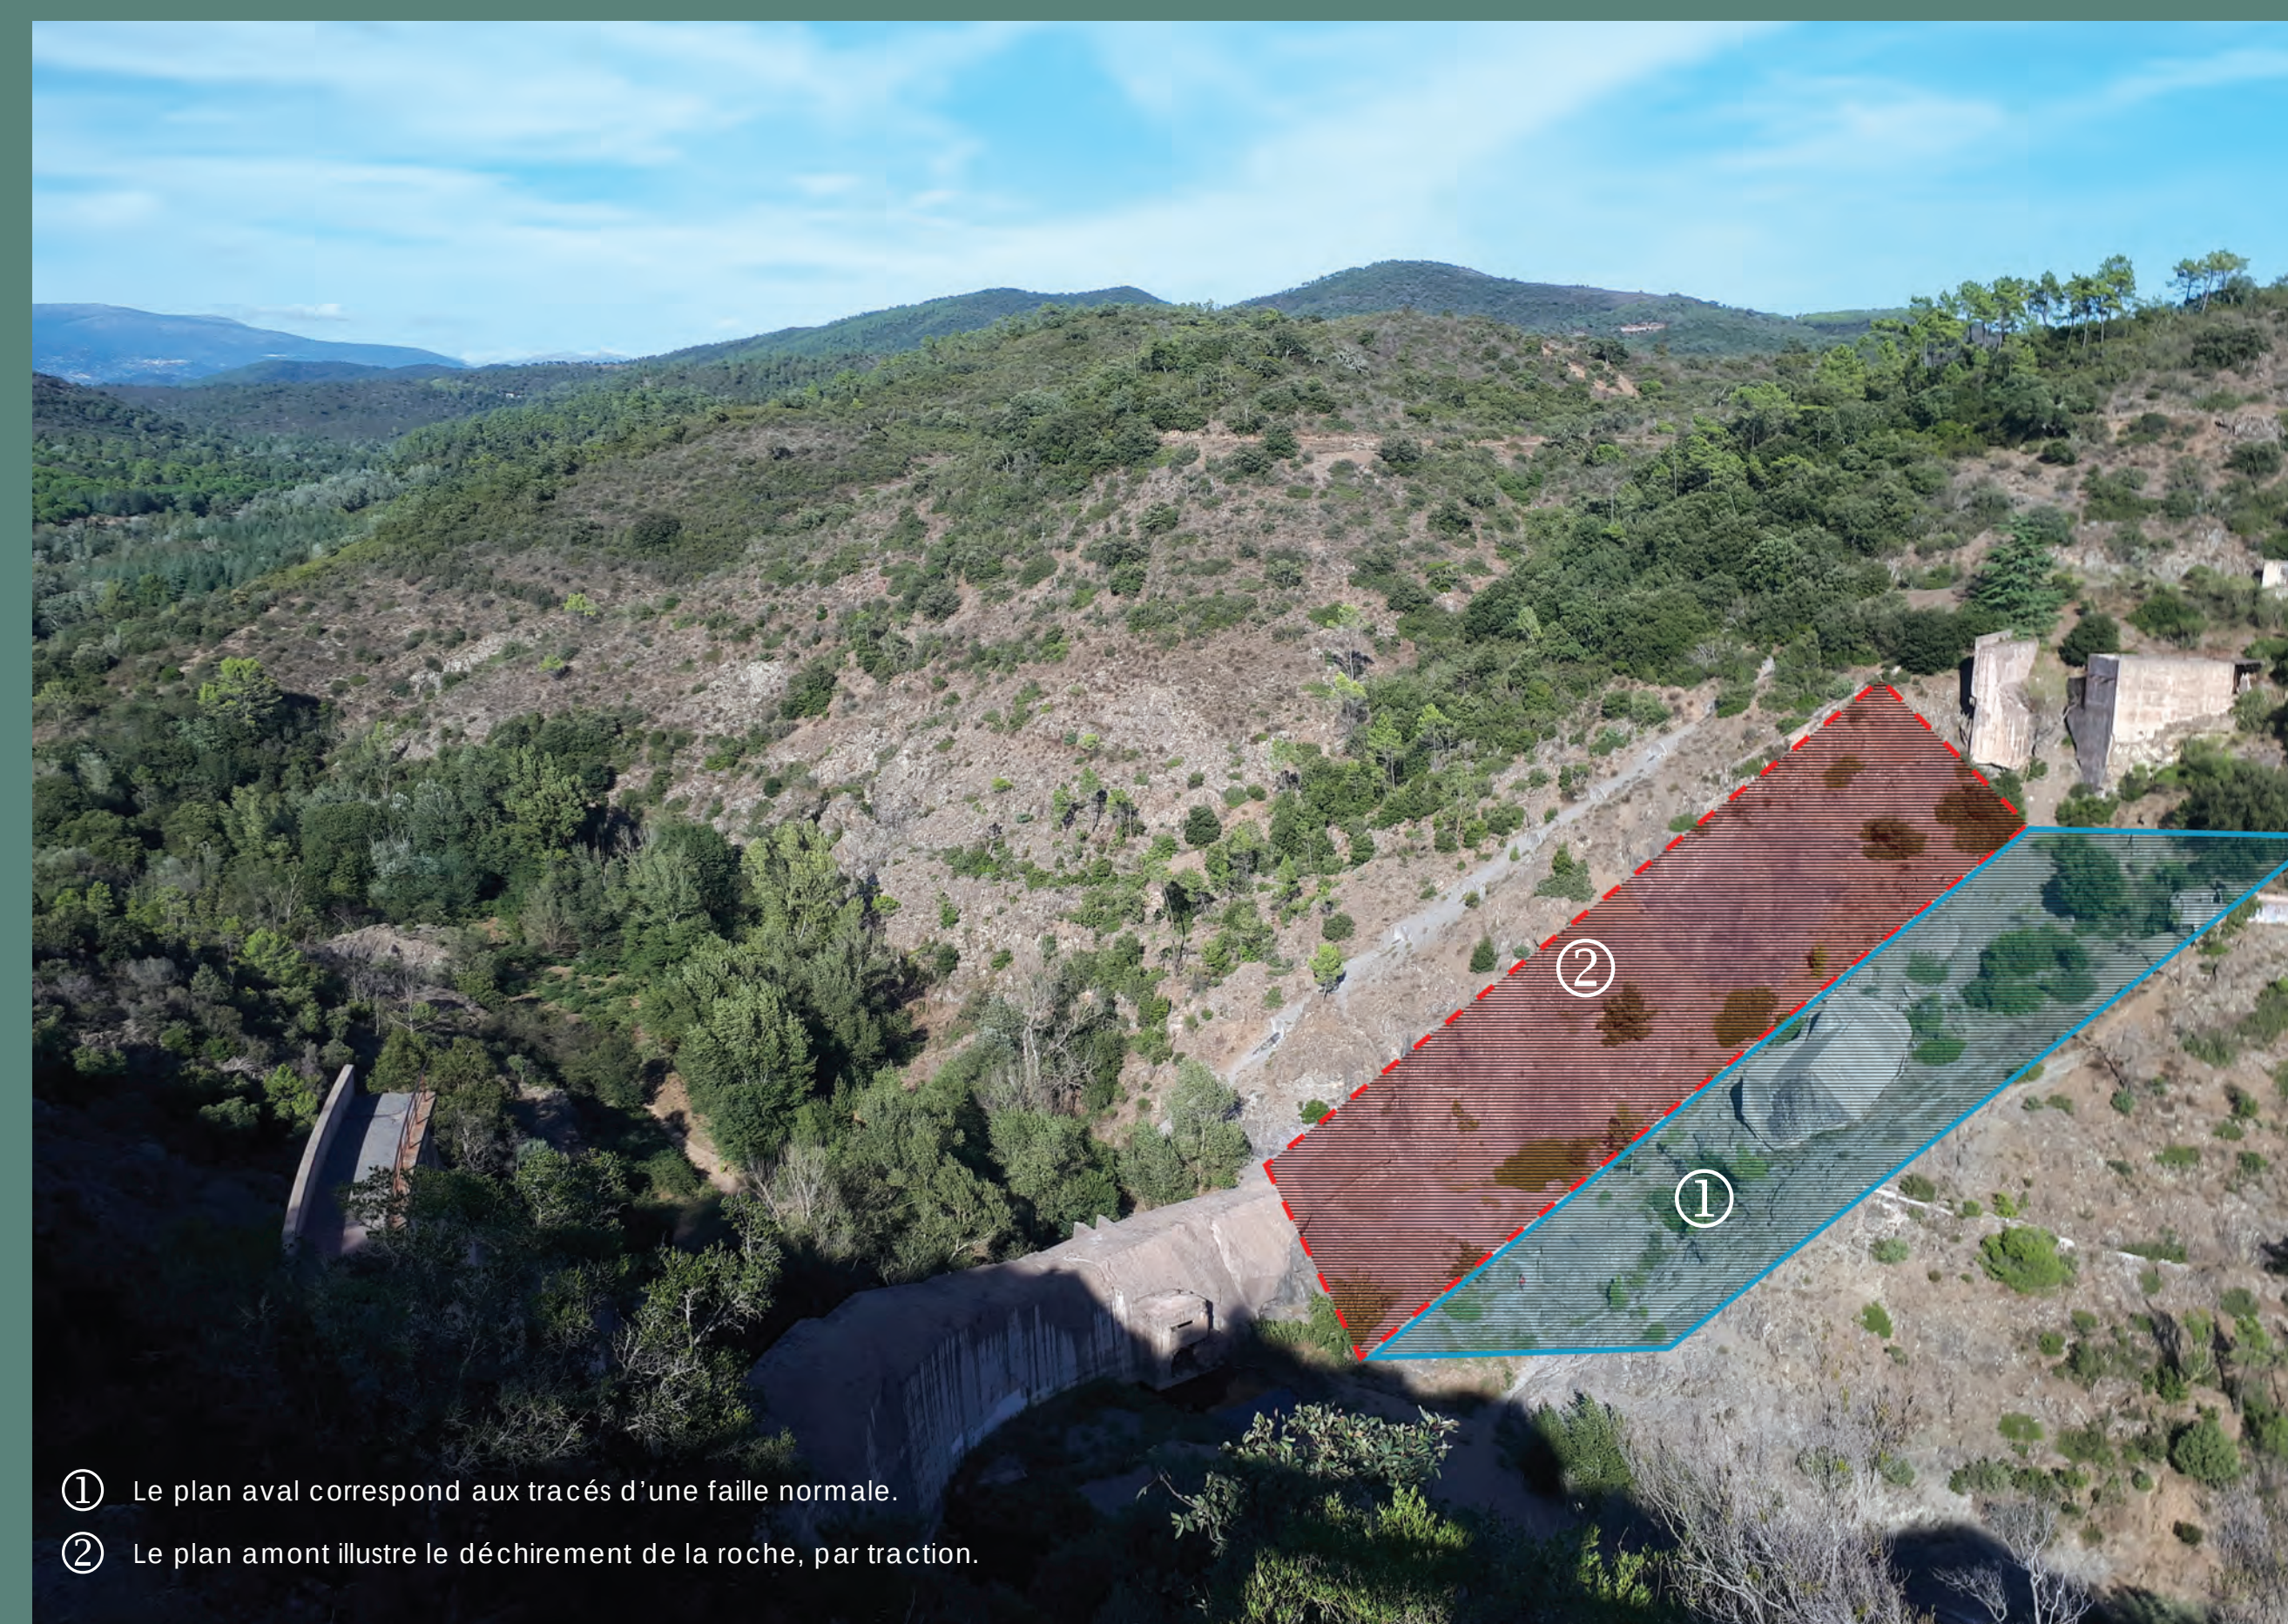
Implantation du dièdre de rocher expulsé.

Le premier facteur est d'ordre géologique. En rive droite, en amont du barrage, se distinguent nettement différents plans de fractures. Ce système de « failles normales » provient de la création géologique du rift. Toutefois, l'implantation du barrage ayant été décalée sans qu'aucune étude géologique complémentaire n'ait été commandée, l'ouvrage a malheureusement été positionné près de l'une de ces failles qui traverse de part en part le rift du Reyran.

Les deuxième et troisième facteurs sont d'ordre géotechnique. Du fait de sa porosité élevée, le gneiss du site est fragile et très déformable, ce qui a occasionné le décollement de la voûte dès la base de sa fondation.

- ① Le plan aval correspond aux tracés d'une faille normale.
- ② Le plan amont illustre le déchirement de la roche, par traction.

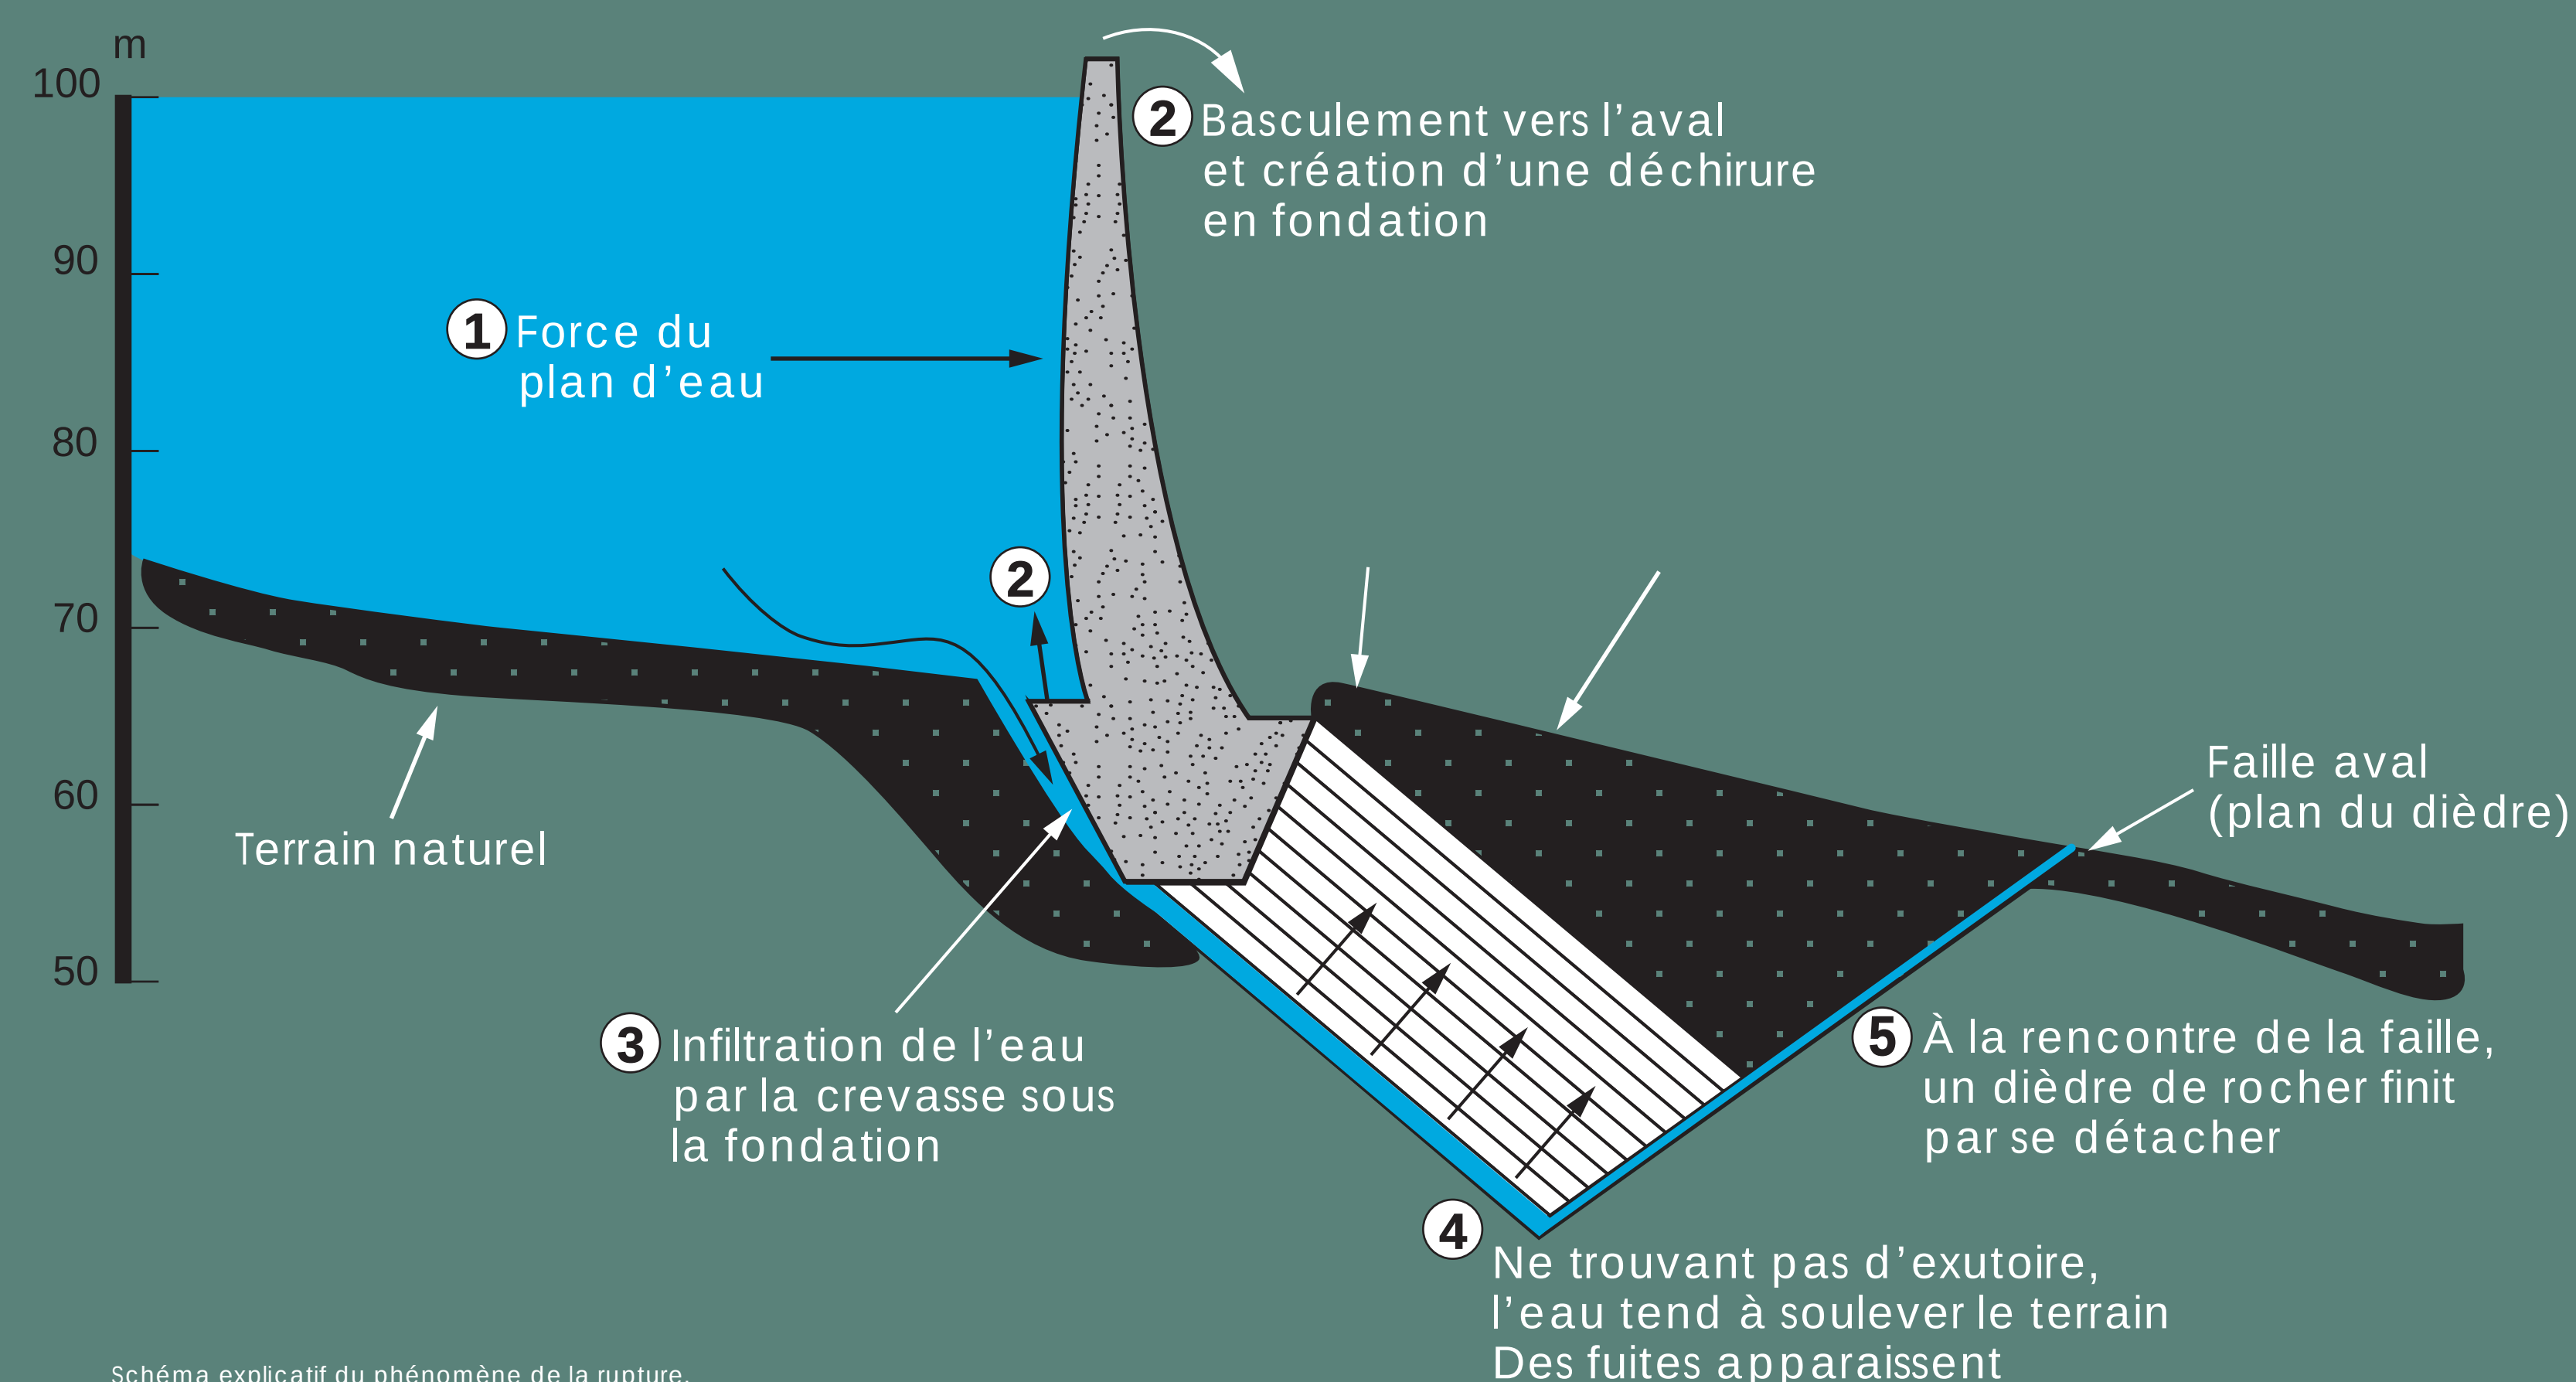
Ce triple facteur a conduit à la rupture en rive gauche. En effet, lorsque la mise en eau a été effectuée, les appuis du barrage sous la poussée de l'eau se sont déformés et la voûte a légèrement basculé vers l'aval, comprimant son pied et se décollant à l'amont par traction. Parce à ce décollement, la pression de l'eau a été injectée dans la fondation. À l'aval, en l'absence de drains, le poids du rocher était insuffisant pour s'opposer à la force ascendante de l'eau.

Ceci explique qu'en juillet 1959, les ingénieurs mesuraient déjà un déplacement inquiétant de la voûte en béton, qui s'était soulevée d'un centimètre et demi. Puis des fuites d'eau sont apparues en rive droite et au pied du barrage en aval. Avec les fortes précipitations de la fin novembre, la pression de l'eau en rive gauche a fini par soulever puis éjecter un dièdre de rocher, correspondant à la présence et à l'orientation défavorable de la faille d'une part (plan aval du dièdre) et, d'autre part, à l'absence de résistance à la traction des lits micacés de la foliation du gneiss (plan amont du dièdre). L'ouvrage, privé de son appui en rive gauche, a alors effectué une rotation avant de se disloquer.

La rupture n'est donc pas due à une mauvaise qualité du béton de l'ouvrage, ni à sa conception, mais à une configuration géologique locale très défavorable pour un barrage voûte qui n'avait pas été prise en compte par la maîtrise d'ouvrage.

Schéma explicatif du phénomène de la rupture, réalisé par S. Peyri sur les données de G. Castanier et J.-M. Masset.
