Opération de déconstruction / reconstruction du barrage de la Visance

Demolition / reconstruction opération of the Visance dam

Antoinette TARDIEU
ISL Ingénierie, Agence Ouest
25/27 rue Lenepveu, 49100 Angers
tardieu@isl.fr

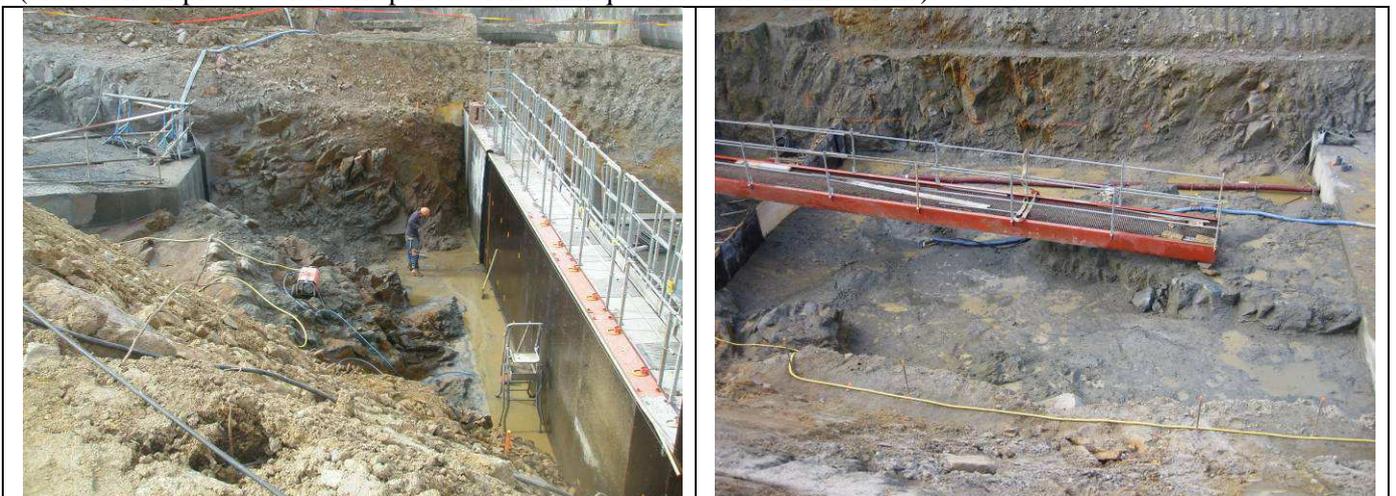
Figure 1 : Vues du fond de fouille

La difficulté lors du chantier est de se fixer un critère de réception du fond de fouille, en lien avec les paramètres de dimensionnement retenus en phase étude et avec l'état du rocher de fondation. La très forte hétérogénéité des caractéristiques mécaniques de la fondation présente un caractère aléatoire et discontinu (altération en place de la roche par l'action chimique des eaux d'infiltrations).

Lors du chantier, nous avons fixé un critère de réception du fond de fouille basé sur la classification AFTES. Des relations entre cette classification et l'appréciation du rocher (σ_{ci} et GSI) nous conduit à fixer un niveau d'arrêt à G1 avec :

- G0f et G0r acceptable, notamment sur les plots de rive, et sur une surface inférieure à 50% de la base du plot.
- Purge des G0s sur une sur-profondeur d'au moins 50 cm.
- Curage des failles argilisées sur une hauteur égale à leur largeur.

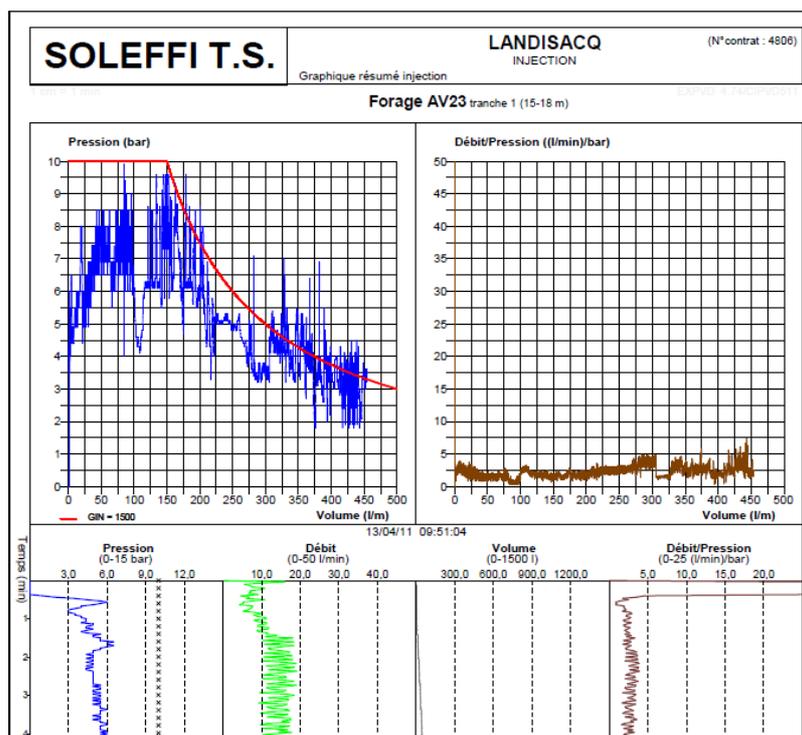
Figure 2 : Exemple d'enregistrement des paramètres d'injection par la méthode GIN

- intensité limite en unité GIN = 150 MPa.l/ml,
- pression limite d'injection : 1 MPa pour les passes du fond, limitation à 0,7 et 0,5 MPa pour les passes hautes,
- le critère d'absorption (inférieure à 5 l/ml/min pendant 5 minutes) soit inférieur à 15 l/min/passe n'a pas été vraiment suivi. En période normale, l'injection se faisait déjà entre 5 et 15 l/min/passe.

- La nécessité d'adapter les injections au terrain : la pression d'injection a été adaptée en fonction de la position de la passe. L'inclinaison des forages aurait pu être redéfinie en fonction des pendages des principales diaclases.
- Plusieurs résultats d'essais Lugeon sont supérieurs à 10 UL, notamment en partie haute ce qui conduit à réaliser localement une 3^{ème} ligne d'injection sur les passes hautes.
- Après mise en eau, les niveaux piézométriques mesurés sous la base du barrage en aval du rideau d'injection apparaissent équivalents voire inférieurs au niveau aval, ce qui traduirait un rabattement $\geq 100\%$.

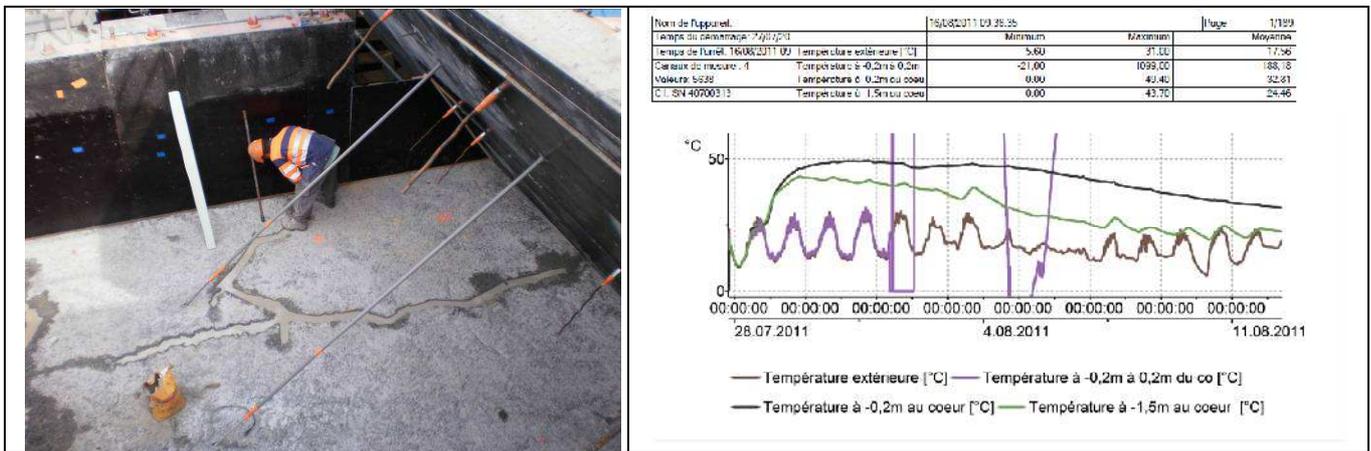
Figure 3 : Fissuration thermique et exemple de mesure de température

En cours de chantier, en période estivale, un suivi de la mesure de la température du béton est effectué sur quelques plots. Des fissurations sont toutefois relevées et la formulation est modifiée pour 200 kg de ciment CEM I 52,5 N CE PM-ES CP2 NF de chez Lafarge + 130 kg de cendres volantes (soit 251 kg/m³ de liant équivalent).

Le chantier s'est donc vu confronté à un double impératif (conditions de mise en œuvre des bétons, face à l'aléa de fissuration thermique). La difficulté repose notamment sur la possibilité de quantifier initialement l'aléa de fissuration thermique qui dépend de nombreux paramètres (composition et température du béton, géométrie du volume bétonné, température extérieure,...).

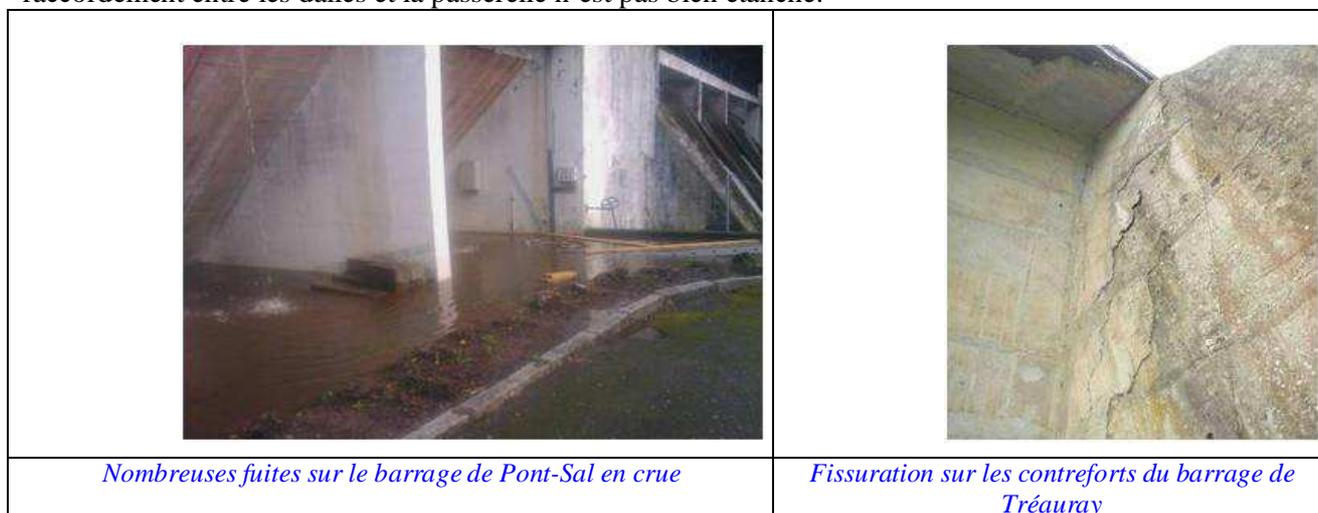
Figure 4 : Photographies des défauts structurels

Les marges de sécurité peuvent également être diminuées par des pathologies du béton, d'autant plus conséquentes du fait des faibles épaisseurs des structures. L'ancien barrage de la Visance présentait une corrosion marquée des aciers ; le barrage de Beaufort présente une pathologie de carbonatation des bétons (sans corrosion marquée des aciers actuellement).

Deux de ces barrages présentent également des défauts de conception de la passerelle en crête qui conduisent à des fissurations majeures ou à des fuites. A Tréauray, la passerelle en béton est solidaire des contreforts. Des déplacements différentiels entraînent une fissuration marquée des contreforts. A Pont-Sal, le raccordement entre les dalles et la passerelle n'est pas bien étanché.

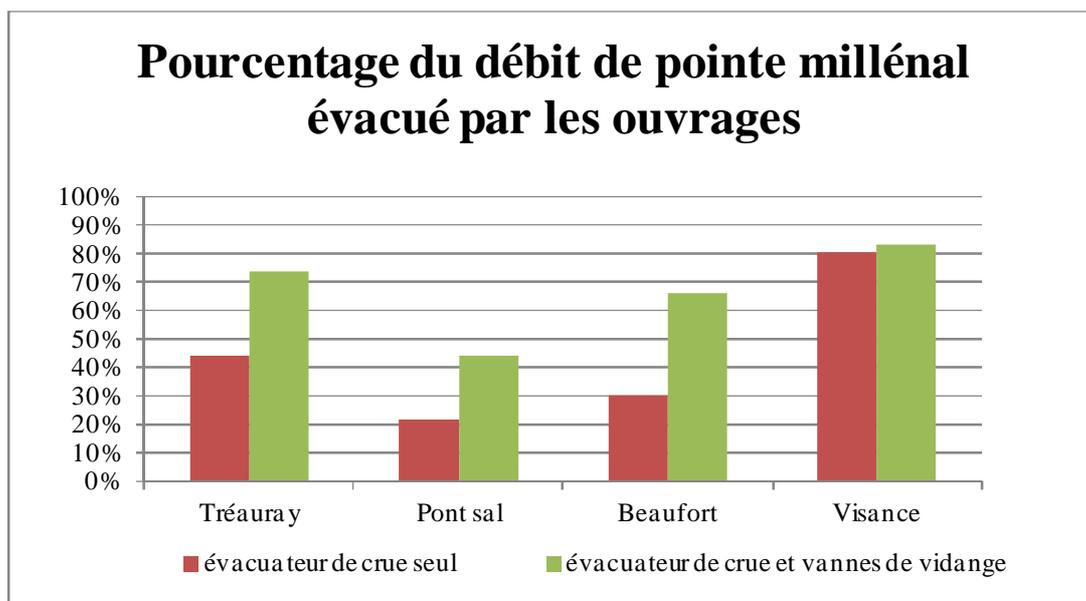
Figure 6 : Capacité d'évacuation des crues des ouvrages existants

Ces trois barrages se caractérisent par un sous-dimensionnement manifeste de l'évacuateur de crue, encore plus marqué que pour le barrage de la Visance (évacuation de 20 à 40% du débit de pointe de la crue millénale). Leur conception se base également sur des grandes vannes de vidange de fond de dimensions supérieures à 1 m * 1,50 m. Elles permettent certes d'évacuer un débit théorique important en crue mais présentent beaucoup d'aléas de fonctionnement (impossibilité de les tester, fonctionnalité aléatoire).
