## ETUDES DE DANGERS : PRATIQUE ET RETOUR D'EXPERIENCE DES DIAGNOSTICS EXHAUSTIFS MENES SUR DES BARRAGES EN REMBLAI DU SUD- OUEST DE LA FRANCE

### *Risk assessment : management and feedback of exhaustive diagnosis methods applied to earthfill dams in the south-west of France*

François LAUVERGNIER, Hélène ROUSSET, Sylvie CUSSEY

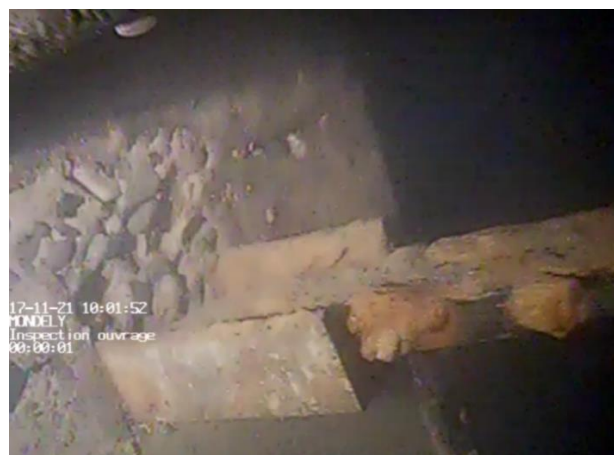
Figure 2 : Inspection de la prise d’eau du barrage de Mondély (09)

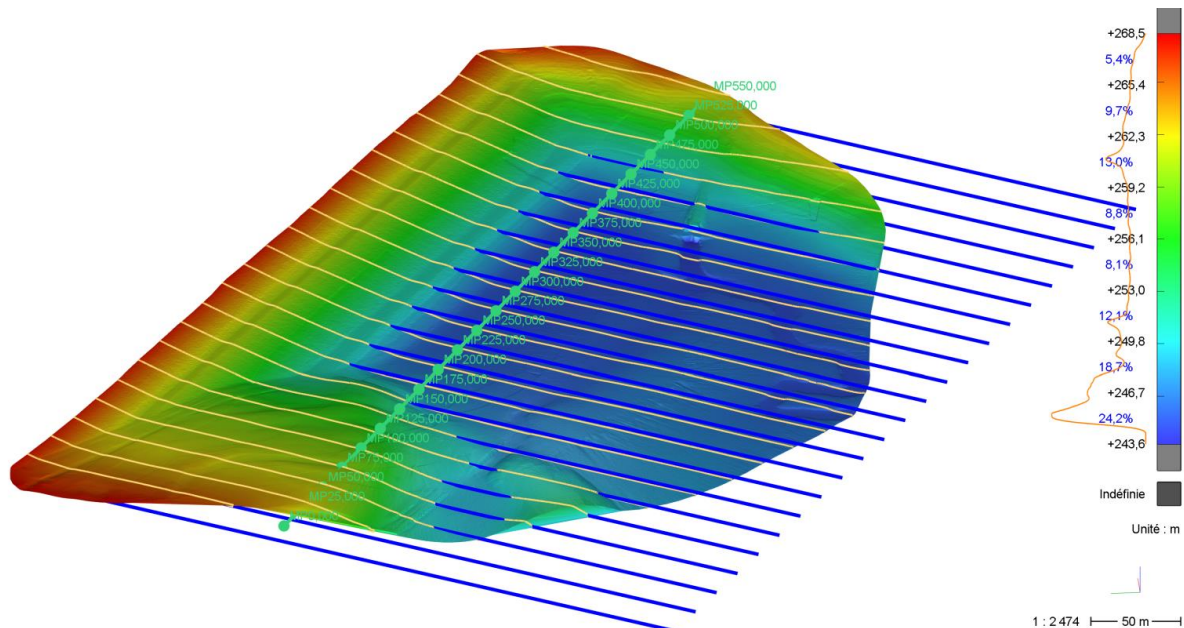
L’expérience a été menée notamment en 2024 dans le cadre du diagnostic exhaustif du barrage de la Gimone (barrage remblai de classe A situé à cheval sur les départements du Gers et de la Haute-Garonne). Ce barrage a une longueur en crête d’environ 600 m et une hauteur au-dessus du terrain naturel de 29 m. En raison de ces caractéristiques géométriques, même en période de basses eaux, la partie immergée du parement amont à inspecter est considérable. De plus, il est nécessaire d’avoir une vision d’ensemble de l’ouvrage pour repérer les éventuels désordres. De fait, des reconnaissances subaquatiques classiques ne permettaient pas une visibilité suffisante. Le choix a donc été fait de réaliser une bathymétrie multifaisceaux sur l’ensemble du parement. Cette méthode s’est avérée satisfaisante.

Figure 3 : Relevé bathymétrique du parement amont du barrage de la Gimone

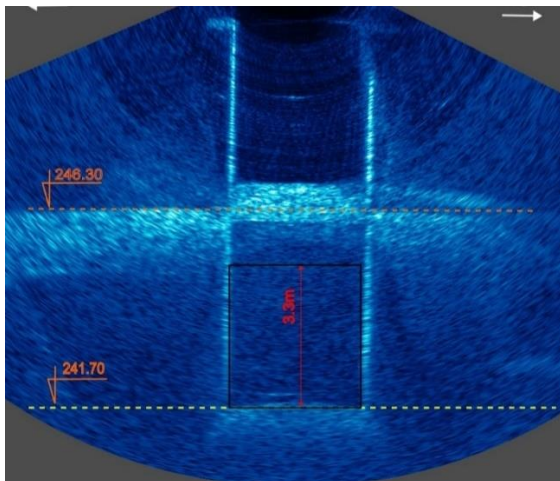
La caméra acoustique a été utilisée pour réaliser une vue d'ensemble de l'ouvrage. Les images obtenues ont permis de vérifier la fiabilité du dossier de récolement du barrage en termes de dimensions. En revanche, la précision des rendus obtenus est insuffisante pour identifier d'éventuels désordres. La caméra couleur s'est avérée plus performante (voir différence ci-dessous).

Figure 4 : Vue d'ensemble de la prise d'eau – image acoustique

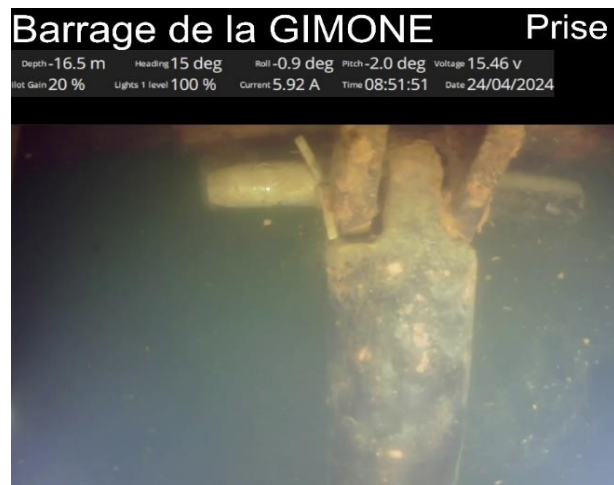
Figure 5 : Raccordement de la brimbale de la vanne batardeau sur son support

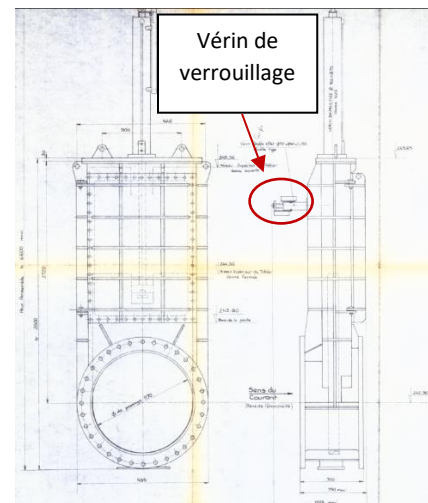
Il est donc nécessaire de passer à travers la vanne ouverte pour entrer dans la galerie. La vanne de garde est maintenue en position ouverte par un vérin de verrouillage. Le contrôle annuel de 2023 a montré un défaut de fonctionnement de ce vérin. L'exploitant a donc procédé à une révision complète de la vanne de garde et une réhabilitation du dispositif de verrouillage en juin 2023.

Figure 7 : Vanne de garde

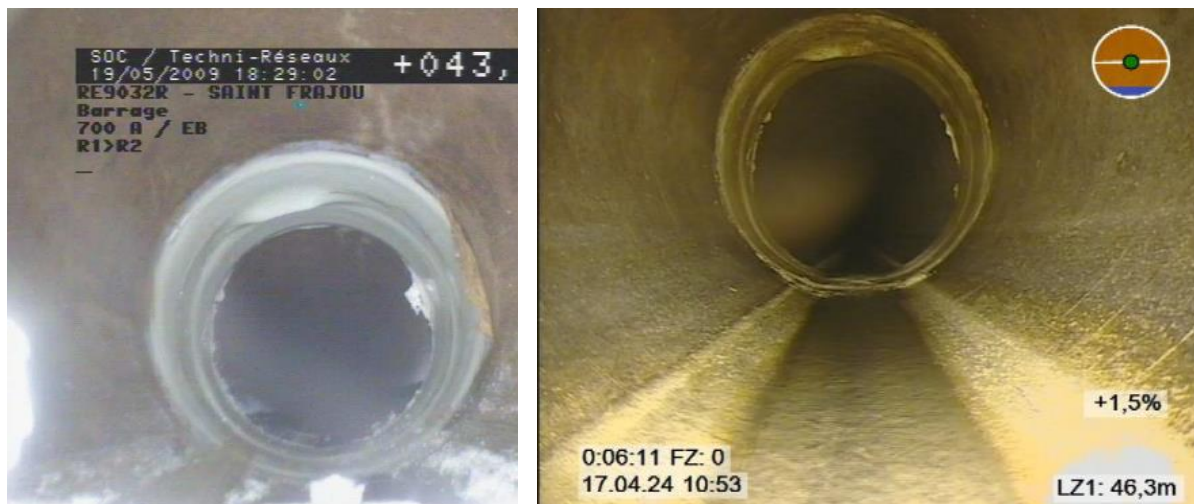
Un retour d'expérience intéressant peut être réalisé sur le barrage d'Aussou. Il avait été observé lors de la surveillance courante de l'ouvrage en 2008, l'apparition d'écoulements à proximité de l'exutoire aval de la conduite de vidange. S'en était suivi une inspection caméra de la conduite ayant permis de constater un défaut de raccordement entre deux tronçons de la conduite acier (avec revêtement interne au mortier). Une réparation a été effectuée par un manchon en résine polymérisée en place. En 2024, dans le cadre de travaux de sécurisation de l'ouvrage visant une reprise du dispositif d'évacuation des crues, une nouvelle inspection par caméra de la conduite a été effectuée, permettant de contrôler le bon comportement de cette réparation. L'utilité du dossier du barrage répertoriant les documents d'études et de suivi de travaux est bien illustrée ici pour permettre de contrôler, dans le cadre du diagnostic exhaustif, la bonne tenue dans le temps de la réparation effectuée sur cette conduite.

Figure 10 : Photographies du chemisage de la conduite d'Aussou (2009 – 2024)

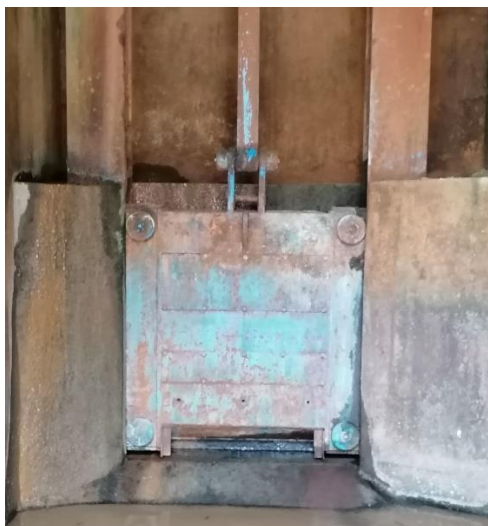
Parmi les exemples récents, le diagnostic exhaustif du barrage de Mondély (Gabre – 09) a mis en exergue l'impossibilité d'ouvrir totalement la vanne de vidange. La vanne en question est une vanne wagon à galets située à l'extrémité aval de la conduite. Le tablier de section 1 000 x 1 000 mm est guidé par quatre galets le long des rails de guidage. Une brimbale supporte le poids de la vanne et permet de la relier à la boîte à cric de manœuvre. La manœuvre est uniquement manuelle.

La vanne et ses organes de manœuvre ont fait l'objet d'une inspection détaillée (état général, graissage, étanchéités, corrosion, mesure d'épaisseur du tablier). Les premiers constats ont été la présence de traces importantes de rouille, avec une altération de la matière par endroits ainsi que le blocage d'un des galets. Les rails de guidage présentaient également des traces de corrosion, en particulier au niveau des plats métalliques soudés dans chaque rail. Le cordon de soudure n'étant pas continu, la corrosion s'est développée entre chaque plat et le rail de guidage, provoquant des gonflements du matériau. Lors de la manœuvre d'ouverture de la vanne de vidange, ces gonflements ont empêché de lever la vanne. En revanche, la vanne a pu être refermée complètement.

Figure 11 : Vanne de vidange le jour de l'examen exhaustif (29/11/21)

Suite à ce constat, des travaux de réfection d'urgence ont été réalisés (remise en état de la vanne et des éléments de guidage). Ce retour d'expérience montre l'intérêt des essais d'ouverture complète des vannes de vidange.

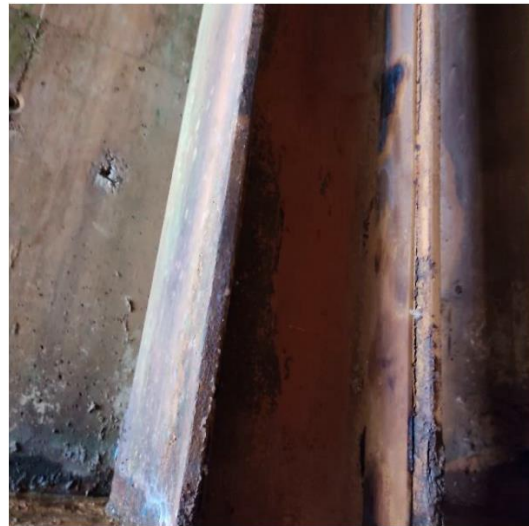
Figure 12 : Rail de guidage et plat soudés avec soudure discontinue
