Contrôle de l'efficacité d'un écran étanche et retour d'expérience sur les modifications des écoulements dans une digue en charge

Control of the efficiency of a grout curtain and feedback from experience on modifications of flows in a dike under load

Aurélie, A, GARANDET,
Compagnie Nationale du Rhône, 2, rue André Bonin, 69316 Lyon cedex 4
a.garandet@cnr.tm.fr

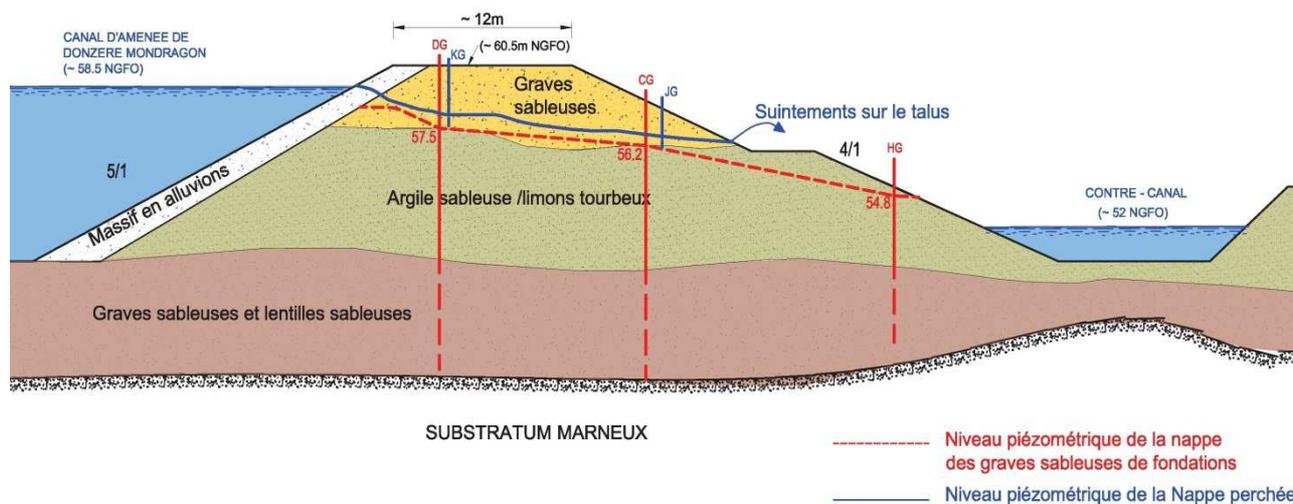
La première concerne la nappe de fondation identifiée dans les sables et graviers qui présentait une mise en pression. Celle-ci étant due à l'existence d'une couche argileuse imperméable sus-jacente renforcée par la remontée du substratum au niveau du contre-canal, réduisant ainsi l'aquifère (voir graphique 1). La deuxième anomalie, est la présence d'une autre nappe, celle-ci perchée au dessus de ces niveaux argileux. Ces niveaux étant localisés assez haut dans le corps de digue, ils forment un support étanche entraînant la résurgence d'eau vers le milieu de talus aval.

Graphique 1: Coupe géologique de synthèse vers le PK 182.7 de la digue rive gauche du canal de Donzère-Mondragon

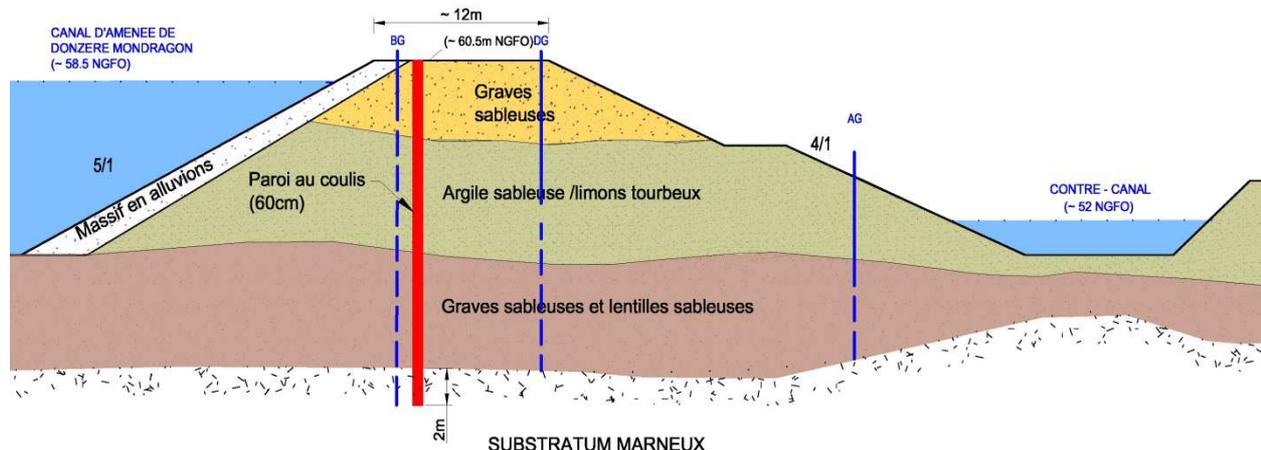
L'ouvrage est constitué d'un écran dont la profondeur moyenne depuis la crête de digue est de 19 m, dont 2 m d'ancrage dans les marnes (graphique 2). Le choix d'un écran épais a été décidé pour garantir sa durabilité dans le temps et notamment pour les cas d'événements majeurs, de type séisme, qui pourraient endommager l'écran par fissuration.

Graphique 2 : Coupe de principe d'implantation de la paroi étanche

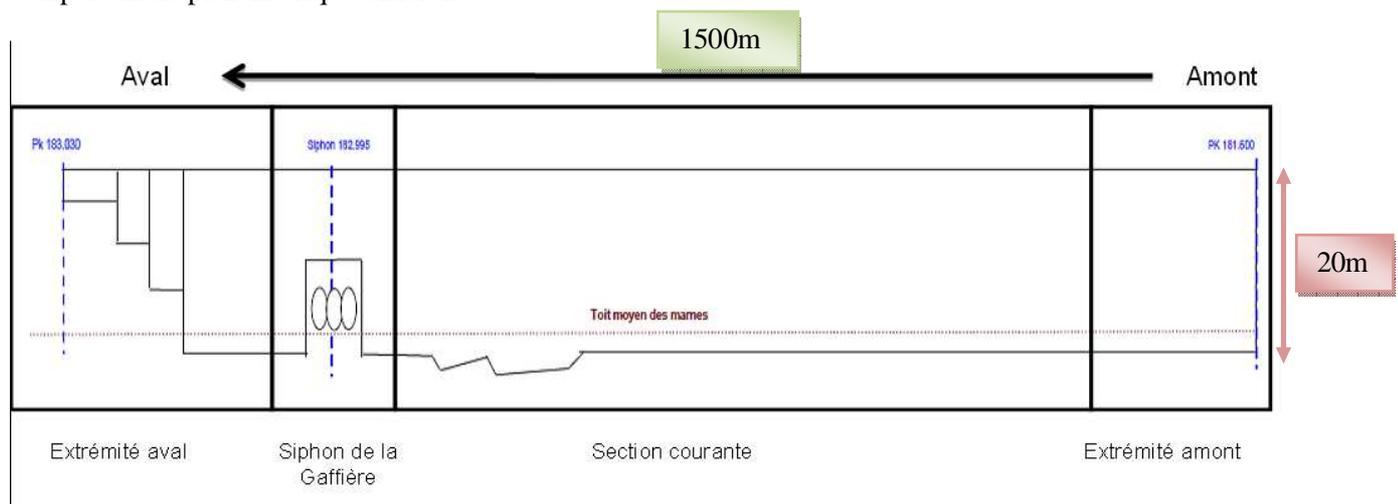
Graphique 5 : Profil schématique des différentes sections de la digue le long de la paroi

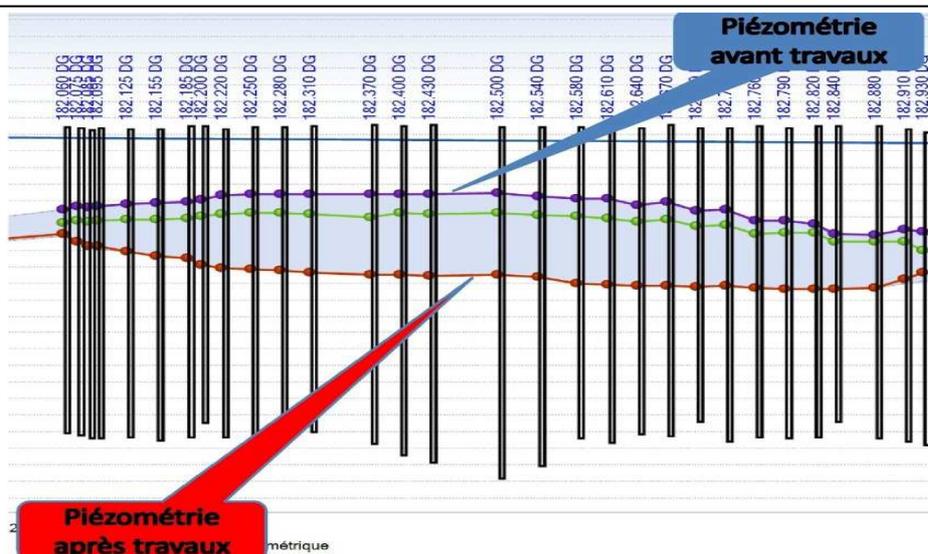
Les observations sur la section courante sont les plus marquantes et montrent que l'objectif de diminuer les sous-pressions dans la nappe de fondation est atteint. On observe en effet, un rabattement du niveau des piézomètres DG (coté plaine) à la cote 53, soit une diminution de charge de l'ordre de 3 m par rapport à une situation initiale comme le montre le graphique 6. Le niveau piézométrique correspond à la cote approximative du contre canal (qui constitue un point d'équilibre entre les eaux de percolation de la digue et les eaux de la nappe de plaine). L'objectif des travaux qui avait été fixé à un rabattement de 2.5 m fut donc atteint.

Parallèlement à cela, et étant donné le caractère non étanche de la plupart des talus amont des digues, le niveau piézométrique augmente de 1.5 à 2 m côté canal jusqu'à atteindre la cote du plan d'eau (fluctuant entre le plan d'eau et 1 m au dessous).

Graphique 6 : profil en long piézométrique sur la section courante de la paroi

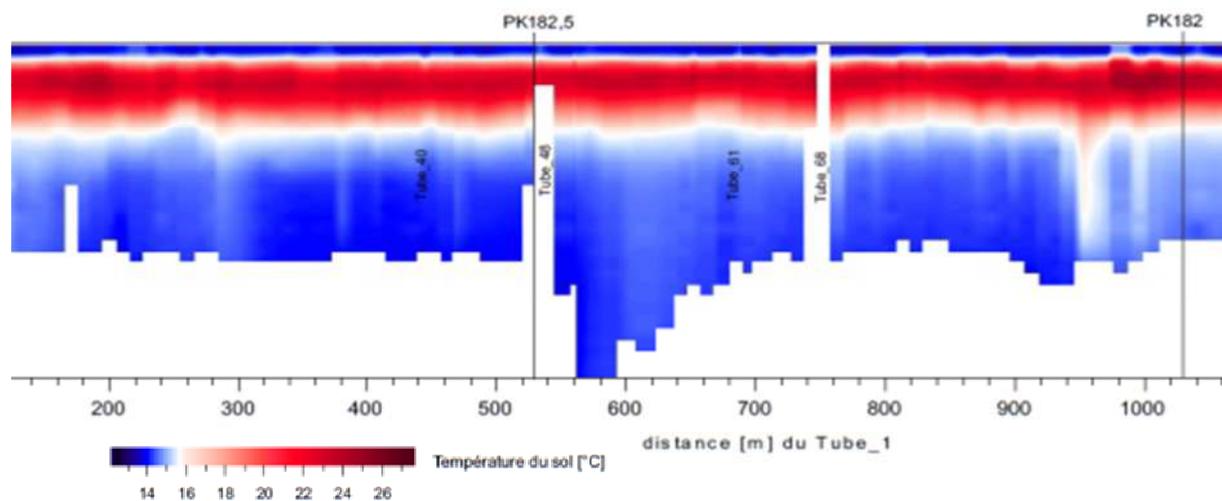
Le graphique 7 représente les résultats obtenus suite à la campagne de mesures de décembre 2011. Certains tubes n'ont pu être auscultés du fait de leur blocage, il figurent sans données (blanc). La température du Rhône le jour de cette mesure était de 11°C. La transition entre les couleurs rouge et bleue se fait vers la cote 53 m NGFO (Nivellement Général de la France en repère Orthométrique) et correspond à la profondeur de la nappe stabilisée après les travaux de paroi.

Graphique 7 : résultats de la campagne de mesure thermométrique sur la section courante

La répartition des températures au cœur de la paroi dans la zone où elle est totalement immergée (zone bleue homogène indiquant une température de l'ordre de 15°C) montre une étanchéité et homogénéité satisfaisante de la paroi. Le même constat est fait pour la partie supérieure en rouge. Sur cette zone la face de la paroi coté canal est saturée tandis que coté plaine les sols sont secs, et les températures mesurées dans la paroi correspondent à celle du Rhône l'été antérieur. De ce décalage thermique entre la température mesurée dans la paroi et celle du Rhône le jour de la mesure, est déduit la vitesse de percolation thermométrique, évaluée ici inférieure à 10^{-6} m/s.

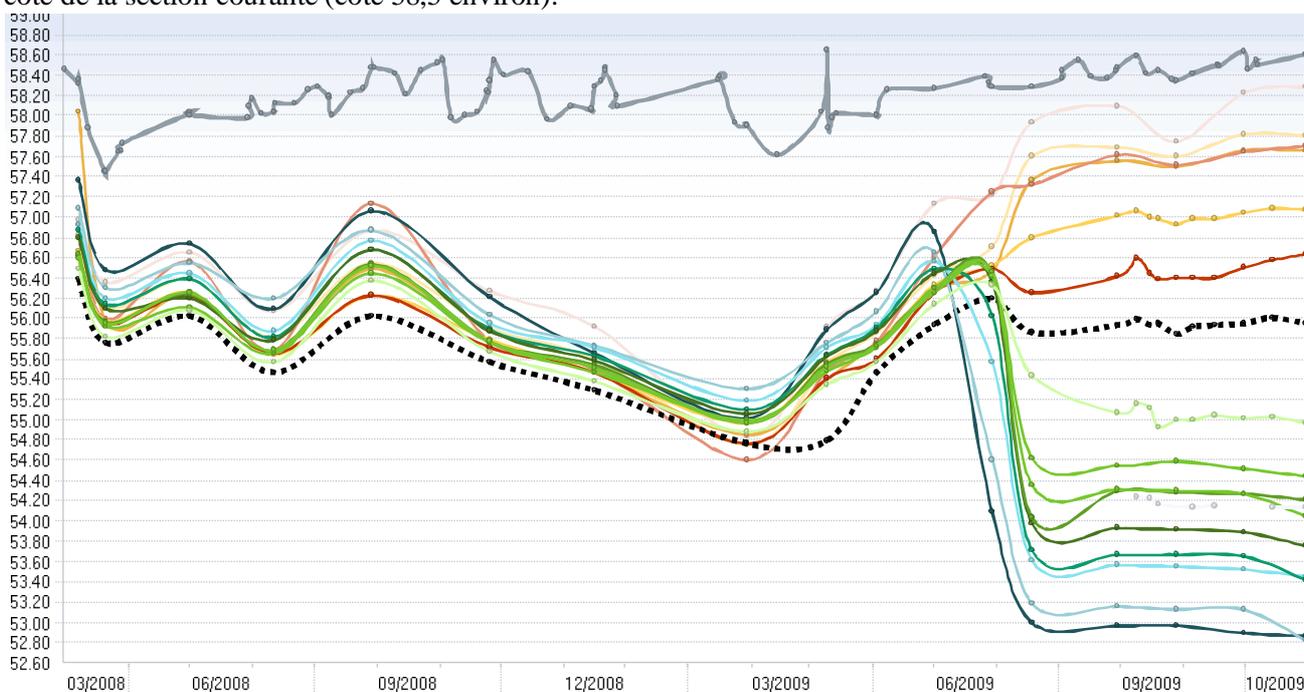
Le graphique 8 détaille le comportement piézométrique au PK 182 dans le secteur d'arrêt de la paroi en tranche ferme. Il est gradué en temps sur l'axe des abscisses et en cote NGFO en ordonnées, l'ensemble des courbes de différentes couleurs représente les piézomètres situés autour de cette extrémité. La courbe grise oscillant vers la cote 58,3 m NGFO correspond au niveau du canal d'aménée. Les couleurs chaudes ont été employées pour les piézomètres BG situés coté canal en amont de la paroi, tandis que les couleurs froides correspondent au piézomètre DG en aval de la paroi. On note, à partir de juin 2009 (qui correspond à la fin de la tranche ferme des travaux) une dissociation dans le comportement des piézomètres BG et DG. Le rabattement hydraulique induit par la paroi sur les piézos DG se fait graduellement : plus le piézomètre est éloigné de l'extrémité, plus le rabattement est important (gradation du vert vers le bleu). Le rabattement est maximum et équivalent à celui de la section courante à environ 170 m de l'extrémité amont. On observe également une gradation sur les piézomètres BG, où il faut près de 80 m pour qu'il y ait un raccordement à la cote de la section courante (cote 58,5 environ).

Graphique 8 : Evolution piézométrique sur l'extrémité amont de la digue confortée par la paroi (tranche ferme)

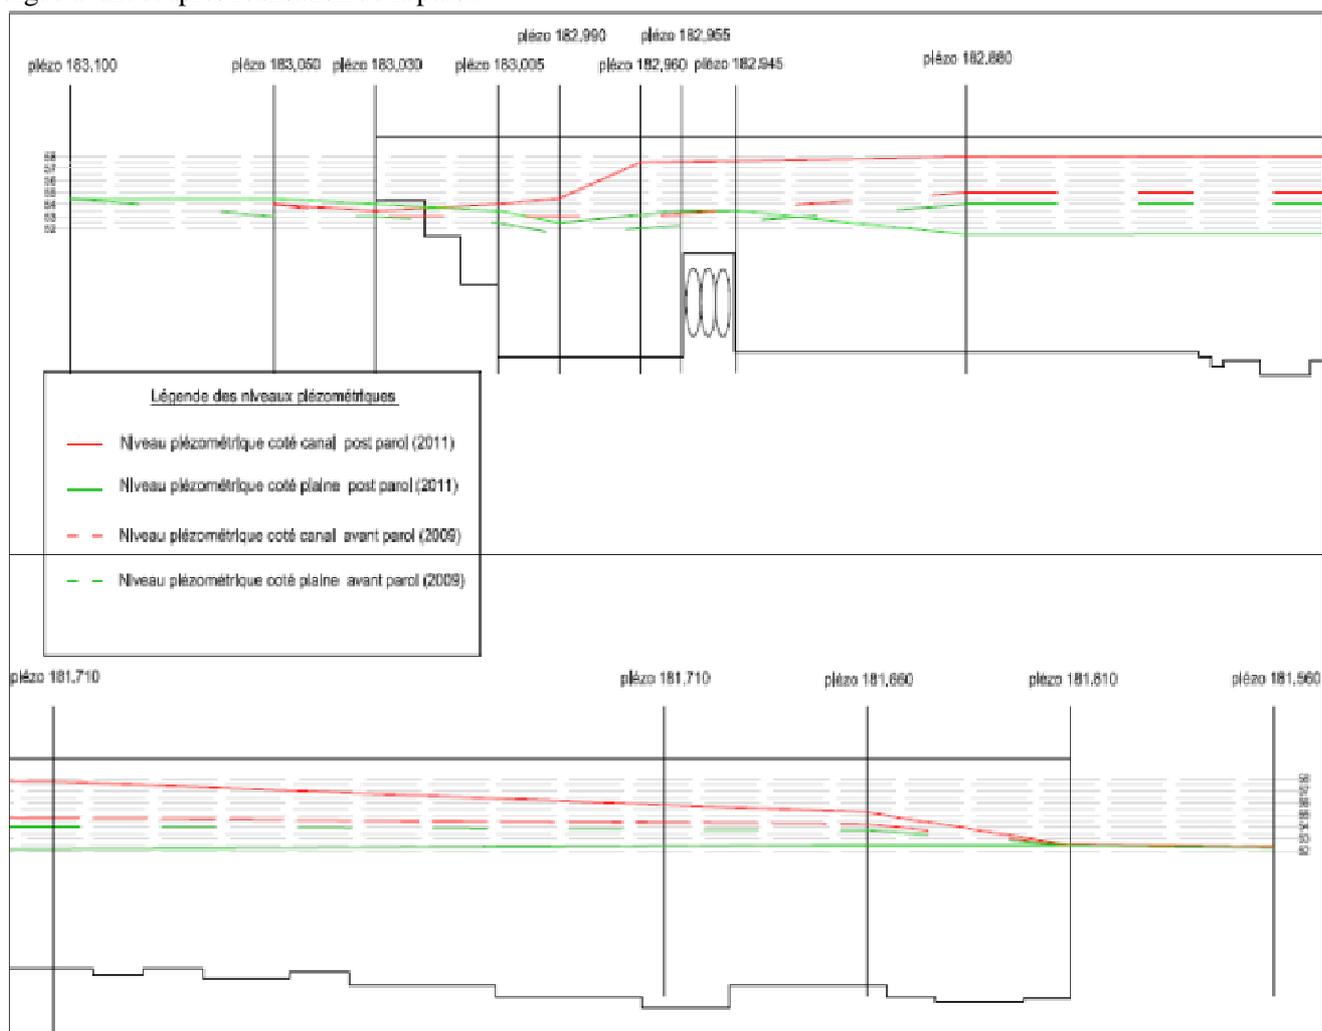
Ainsi, en essayant de s'affranchir des comportements « parasites », les mesures sur l'extrémité de la paroi indiquent que l'on a une légère augmentation de la piézométrie (20 à 30 cm) sur le secteur aval de la paroi située entre les dernières marches d'escaliers et jusqu'à 50m vers l'aval.

Côté plaine, on constate là aussi une zone de transition qui débute en amont du siphon où le niveau piézométrique augmente par rapport au niveau constaté en section courante (53 m NGFO). Cette augmentation se fait de manière constante, hormis dans la zone du siphon, jusqu'au PK 183.100 où le niveau piézométrique redevient celui constaté avant les travaux (54.5m NGFO). La zone de transition s'établit donc sur 220 m au total dont 150 m le long de la paroi et 70 m hors paroi.

Graphique 9: Synthèse du comportement piézométrique sur l'extrémité aval (en haut) et l'extrémité amont (en bas) de la digue traitée par paroi étanche.
