L'évaluation et la réhabilitation structurelle du barrage béton à contrefort de Storfinnforsen en Suède

Evaluation and Structural Rehabilitation of Storfinnforsen Concrete Buttress Dam

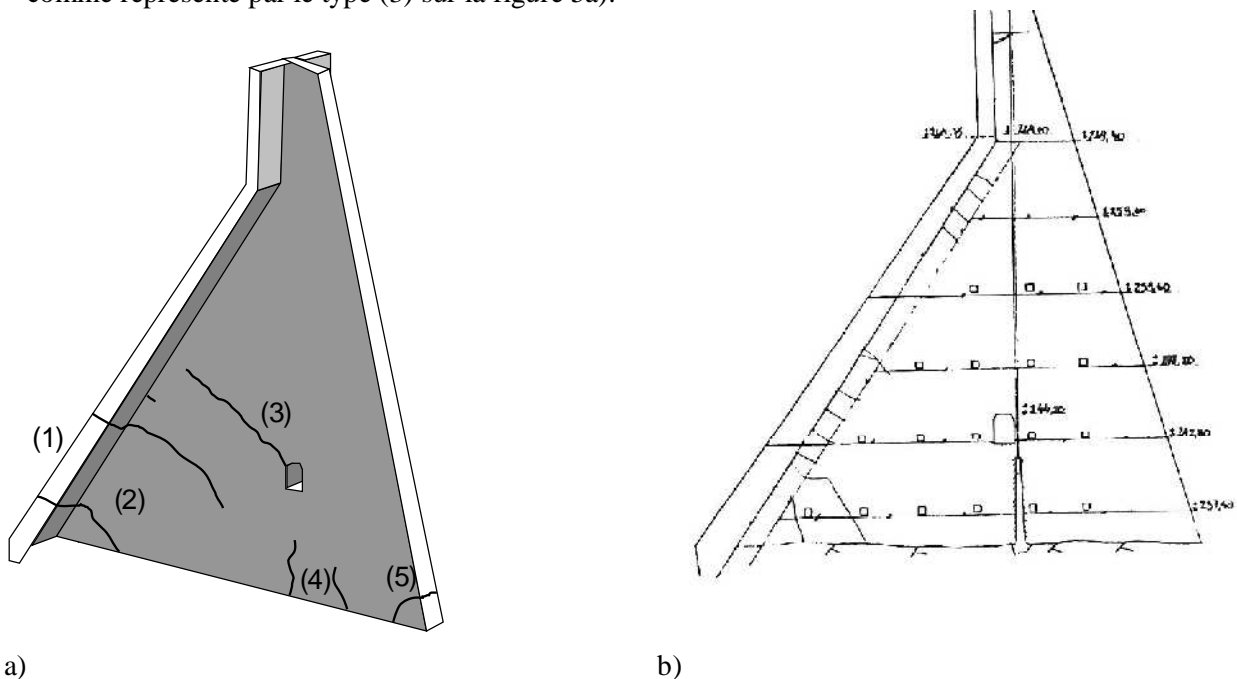
et - 35 m, c'est à dire essentiellement dans la partie inclinée des dalles amont (cf [5]). Ces fissures horizontales ont provoqué des fuites et des phénomènes de lessivage du béton. Il est possible que ces fissures soient apparues, ou au moins aient commencé à apparaître, lors de la phase de refroidissement en raison des contraintes de retrait du béton. Les calculs de ces contraintes thermiques ont été présentés par Fahlén et Näslund [6] et par Melander [9]. Les fissures horizontales dans les dalles sont représentées par le type (1) sur la figure 5a). En plus de ces fissures, on a également observé que les fissures horizontales s'étaient propagées en s'inclinant progressivement vers le bas dans la paroi des contreforts, comme illustré par le type (2) sur la figure 5a). Un suivi cartographique continu de ces fissures a ensuite été effectué. Environ trente ans après, dans les années 1990, il a été démontré que le nombre de fissures et leur longueur avaient augmenté. La cartographie des fissures au cours de cette période a été réalisée en axant les observations principalement sur l'état des dalles, et elle a été moins précise pour ce qui concerne l'état des contreforts. Les seules fissures dans le mur contrefort qui aient été identifiées sont principalement de type (2), comme on le voit sur un rapport reproduit sur la figure 5b). Il est donc vraisemblable que les phénomènes de fissuration aient été concentrés dans cette zone, cependant des photographies prises durant cette période révèlent l'existence de fissures diagonales débutants au niveau de la passerelle d'inspection, sur au moins l'un des petits contreforts – comme représenté par le type (3) sur la figure 5a).

a) *schéma de principe des fissures typiques* b) *fissures observées dans le contrefort dans les années 90*.

Près de 10 ans après la réalisation du programme de réhabilitation, le phénomène de fissuration a continué et plusieurs fissures ont été observées dans les âmes des contreforts. Sur pratiquement tous les contreforts, une fissure inclinée s'est propagée depuis la passerelle d'inspection vers la dalle amont. La longueur de ces fissures varie de quelques décimètres à plusieurs mètres, principalement sur les plus grands contreforts, où la fissure s'est étendue jusqu'aux dalles amont. Dans la figure 5a), ces fissures sont représentées par le type (3). En plus de cela, on peut également observer des fissures quasiment verticales ou légèrement inclinées depuis la base des contreforts en direction de la passerelle d'inspection. Dans quelques cas, ces fissures se sont

propagées sur toute la hauteur entre la base et la passerelle d'inspection. Ces fissures sont représentées par le type (4) sur la figure 5a) Sur quelques-uns des plus grands contreforts, une fissure peut également être observée près du pied aval du contrefort, illustré par le type (5) sur la figure 5a).

Suite à l'observation de ces fissures et aux dégâts engendrés sur les dalles, un vaste programme de réhabilitation structurelle a été mené dans les années 1990. Le programme de réhabilitation structurelle consistait en une réparation de tous les dommages sur la face amont de la plaque frontale, jusqu'à une profondeur de 10-12 m sous la RN. Le béton endommagé a été retiré par jet d'eau à haute pression et les dalles ont été réparées avec du béton projeté, [5]. Les zones de fissuration importante, avec des fissures de type (1) et (2) sur la figure 5a), ont été réparées par nettoyage à jet d'eau haute pression et projection de béton, [5]. Pour éviter la formation de glace sur la plaque frontale, une paroi isolante verticale faite de tôles isolées avec du polystyrène a été installée. La paroi isolante a été positionnée juste en aval des passerelles d'inspection, comme illustré précédemment sur la figure 1. La zone comprise entre la plaque frontale et la paroi isolante est chauffée soit avec un flux d'air chaud à partir de la station d'alimentation souterraine dans le cas de Ramsele, soit par chauffage électrique dans le cas de Storfinnforsen, [5].

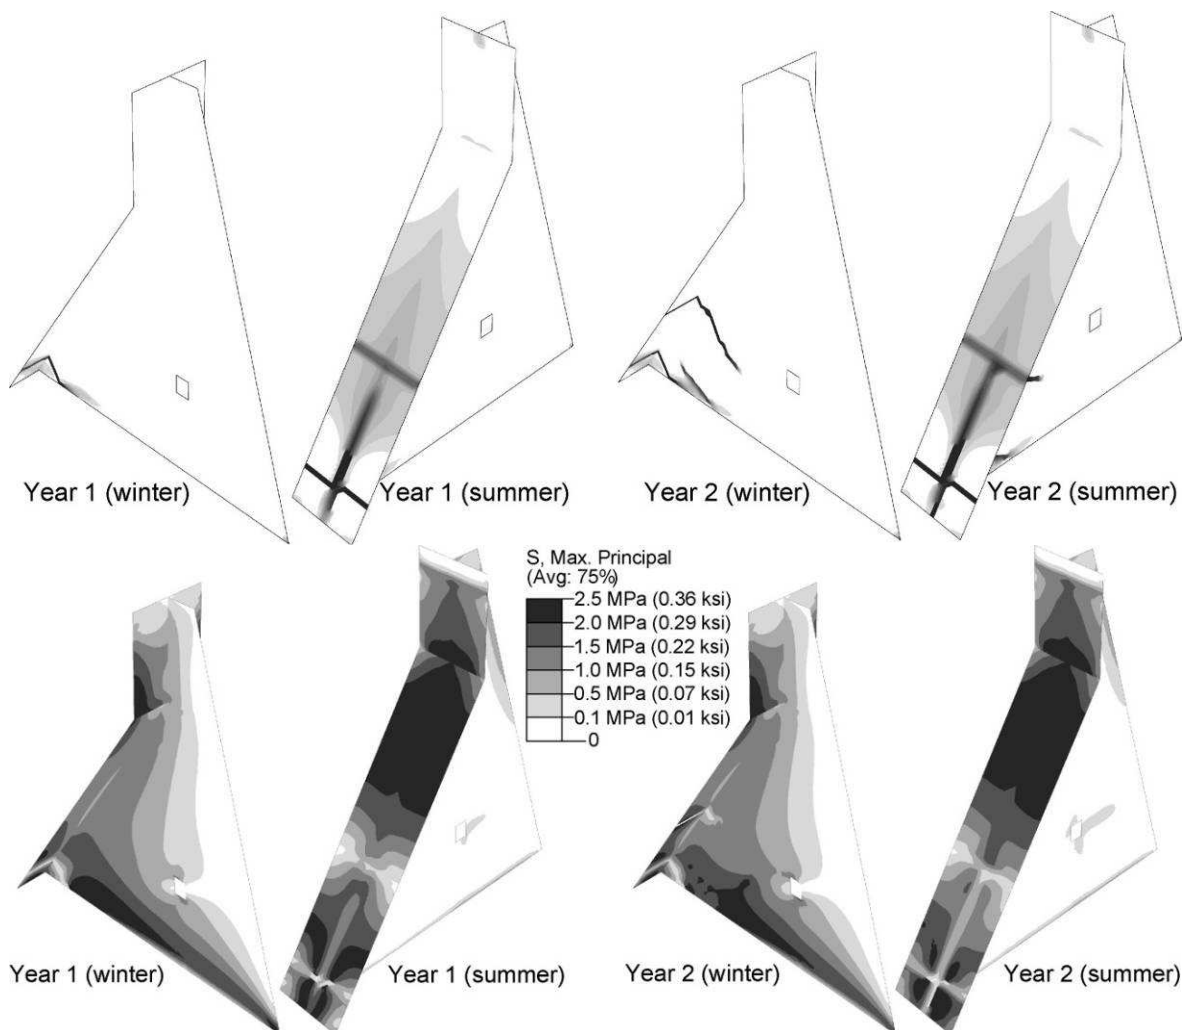
Les analyses numériques montrent qu'à cause des contraintes de retrait qui se produisent en conditions hivernales, de fortes tractions se concentrent sur le côté aval de la dalle amont, mais aussi dans l'âme du contrefort près de la dalle amont et à proximité de l'assise aval. Ce sont ces fortes contraintes qui engendrent les fissures horizontales de type (1) (selon la figure 5a)) qui apparaissent sur la face aval et dans la partie inférieure des dalles frontales. De plus, ces fissures se propagent selon une orientation inclinée dans la paroi des contreforts, selon le modèle des fissures de type (2). La phase d'étude en condition « été » suivante fait apparaître des contraintes de traction élevées sur le côté amont des dalles, ce qui génère la formation de fissures horizontales de type (1), sur le côté amont des dalles, comme on le voit sur a figure 9. Au cours des cycles hiver/ été suivants, on remarque que les fissures horizontales apparaissent sur les deux côtés amont et aval des dalles, c'est à dire qu'elles traversent les dalles sur toute leur épaisseur. Ces fissures peuvent potentiellement provoquer une fuite du réservoir. Le réseau de fissures obtenu par le modèle numérique correspond bien aux observations faites sur site, avant l'installation de la paroi isolante réalisée dans les années 1990. On peut également voir dans la figure 9, que les tractions au niveau du talon du contrefort peuvent induire des fissurations comme celles de type (5) sur la figure 5a). Cependant, ce type de fissure n'a pas été observé lors des inspections dans les années 1990, comme on le voit sur la figure 5b). Mais comme l'inspection initiale des contreforts s'était concentrée sur la face amont des contreforts et des dalles, il est possible que la fissuration aval ait commencé avant même l'installation de la paroi isolante et soit passée inaperçue.

Figure 9: Fissurations induites et contraintes dans les contreforts dans le cas 'sans mur isolant'

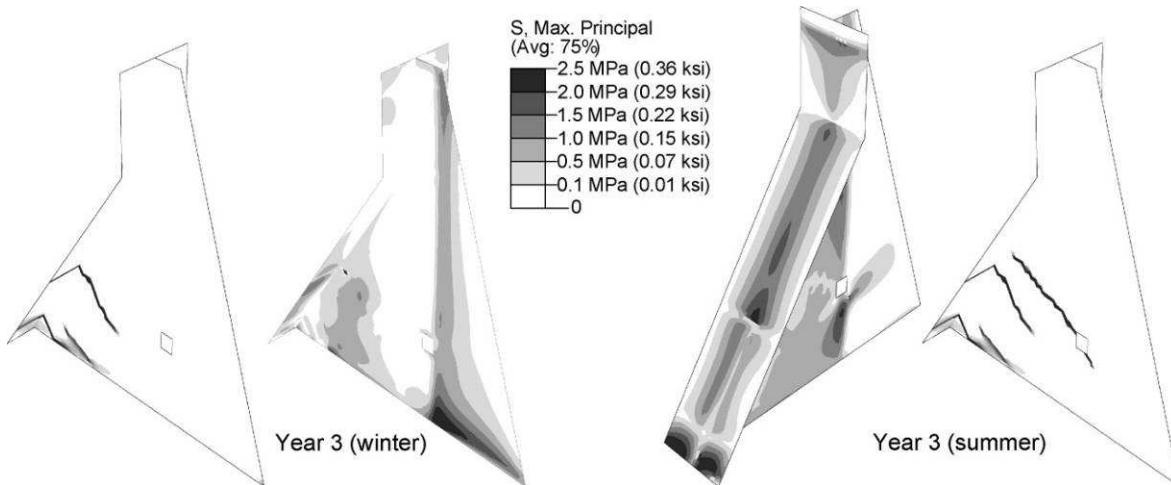
Suite au dernier état « été » présenté à la figure 9, aucune nouvelle fissuration n'apparaît si on itère de nouveaux cycles de calcul. Par conséquent, on considère que le contrefort a atteint un état stabilisé. Pour la suite de l'étude, une distribution de température révisée suite à l'installation de la paroi isolante sera utilisée. Les résultats de la première "année", c'est à dire après l'application du cycle hiver été, avec isolation sont présentés dans la figure 10. Comme on le voit sur le schéma, la paroi isolante provoque de fortes contraintes dans la paroi du contrefort. A titre d'illustration, pendant l'application des conditions hivernales, le modèle numérique révèle des contraintes de traction élevées dans la région où des fissures verticales provenant de la base, représentées (4) sur la figure 5a), ont été observées. Toutefois, à ce stade, les contraintes atteignent 2,0 à 2,5 MPa, et ne sont donc pas suffisamment élevées pour provoquer l'apparition de fissures dans cette région. Au cours de l'état de « été » avec la paroi isolante, une fissure se propage en diagonale à partir de la passerelle de contrôle vers la plaque avant, correspondant à une fissure de type (3), également observée in situ.

Figure 10: Fissurations induites et contraintes dans les contreforts dans le cas 'avec mur isolant'

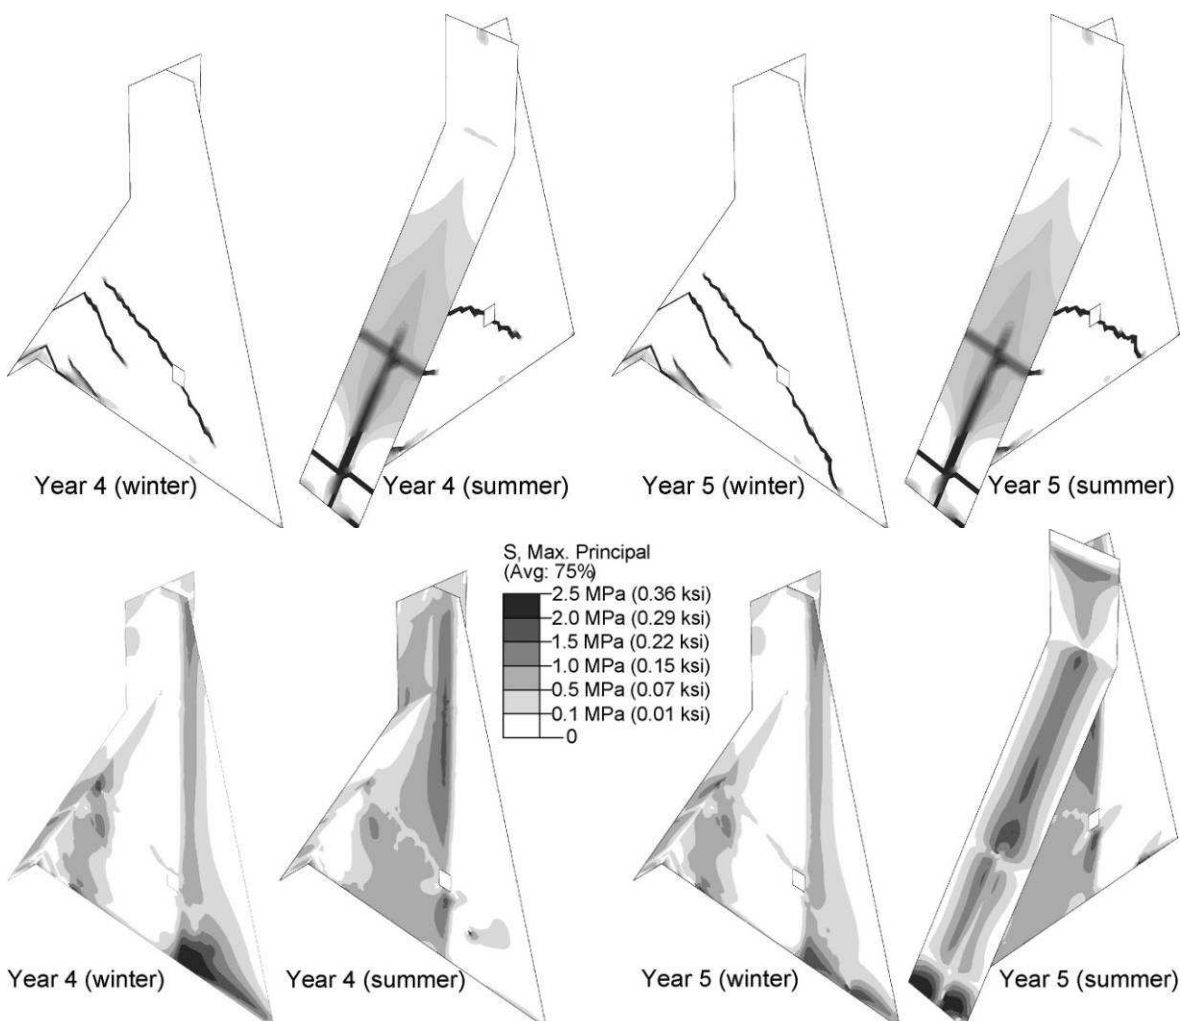
Les cycles suivants avec des conditions (paramétrage été/hiver) sont présentés figure 11. Comme on peut l'observer, la propagation de fissuration principale se produit à partir de la passerelle d'inspection. On peut aussi voir que la fissure diagonale, (3), s'est également propagée depuis le bas de la passerelle d'inspection vers la fondation, une fissure de type (3) rejoint une fissure de type (4). On observe à partir de la dernière année que le motif de la fissuration obtenu à partir de l'analyse numérique est proche de la réalité observée sur les contreforts à ce jour.

Figure 11: Fissurations induites et contraintes dans les contreforts dans le cas 'avec mur isolant'.

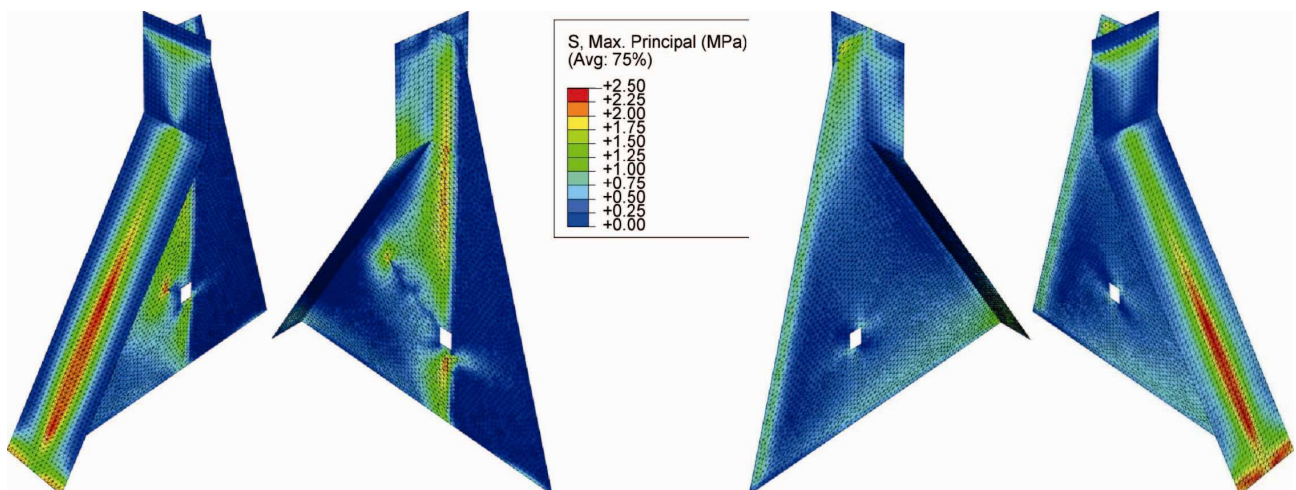
Les résultats ont montré que les contraintes de traction ont augmenté de manière significative dans les contreforts en raison de l'installation de la paroi isolante dans sa position actuelle ; des emplacements alternatifs ont donc été étudiés. La figure 12 illustre la différence de contraintes dans le contrefort selon l'emplacement du mur isolant: soit dans sa position originale (à gauche) soit installé en aval du contrefort. « On observe sur la figure 12 que la paroi du contrefort est soumise à des contraintes bien moindres lorsque la paroi isolante est installée sur son côté aval »

Figure 12: Induced cracking and stresses in the monolith after installing an insulating wall.
