## **Réhabilitation du barrage de Sainte-Engrâce et création d'une nouvelle prise d'eau dans le barrage (Pyrénées atlantiques – France)**

### *Rehabilitation of Sainte-Engrâce dam, and creation of a new water intake in the dam*

*Réhabilitation du barrage de Sainte-Engrâce et création d'une nouvelle prise d'eau dans le barrage (Pyrénées Atlantiques). Barrage de classe A.*

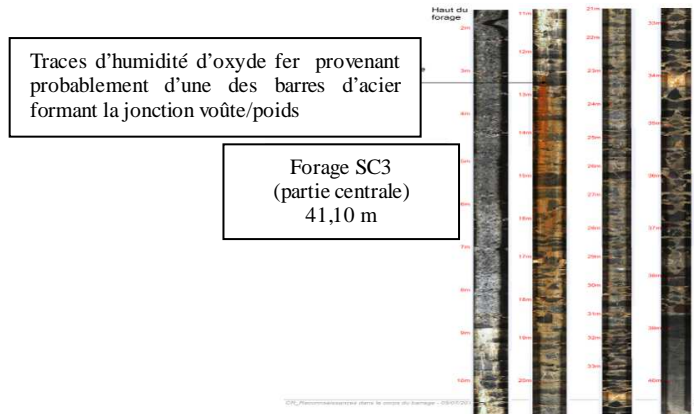
Un contrôle de verticalité et une imagerie de paroi ont été réalisés sur les forages SC2, SC3 et SC5. Le contrôle de verticalité a donné des résultats satisfaisants. L'imagerie de paroi a permis d'observer le bon état du béton de la voûte, des traces ponctuelles d'humidité, la configuration du béton cyclopéen de la maçonnerie.

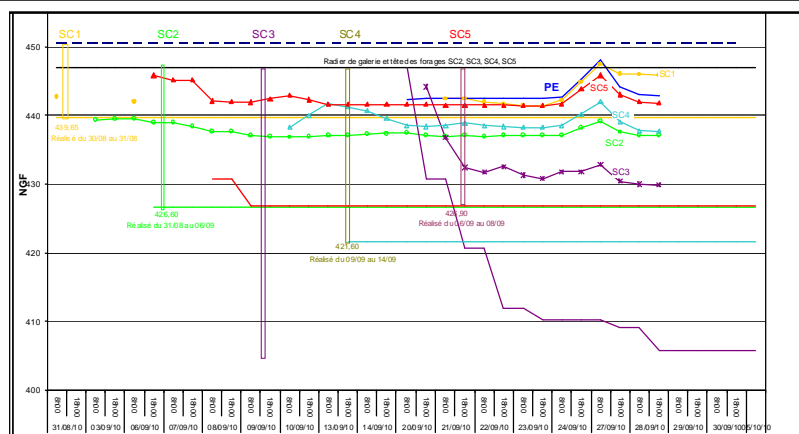
Le suivi journalier des niveaux statiques des forages pendant les travaux a mis en évidence l'influence de la retenue, amenant à l'installation des obturateurs mécaniques en tête des forages, évitant une éventuelle inondation de la galerie lors de déversements (comme c'était le cas pour le forage SC5 qui devenait artésien lors de déversements).

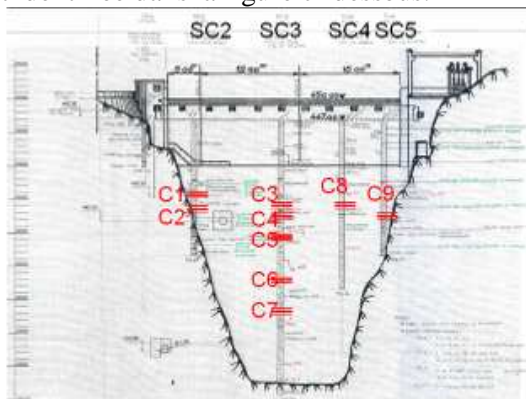
Des essais mécaniques à la traction ont été réalisés sur certains échantillons de la maçonnerie avant les injections dont la provenance est identifiée dans la figure ci-dessous.

Les essais de traction ont démontré que la présence de gros agrégats favorisait les lignes de rupture dans les interfaces cailloux/ciment ou à l'intérieur du caillou ; la moyenne de résistances mesurées a été bien représentative (1,8MPa), équivalent à celle de l'échantillon C3 qui était l'échantillon du fendage le plus correcte observé (où la rupture a bien traversé diamétralement la carotte sans passer par un agrégat ni sur le parement aval une interface agrégat/matrice). La valeur moyenne observée reste cohérente avec les valeurs de tractions maximales prises en compte dans l'étude de stabilité de 2002 (tractions faibles de 0.3MPa et tractions amont au sommet de la partie poids de 1,6MPa).

Suite à ces constatations, une opération de confortement du barrage poids par des injections a été réalisée entre 2011 et 2012 avec pour objectif d'améliorer la perméabilité du corps du barrage en créant un voile continu.

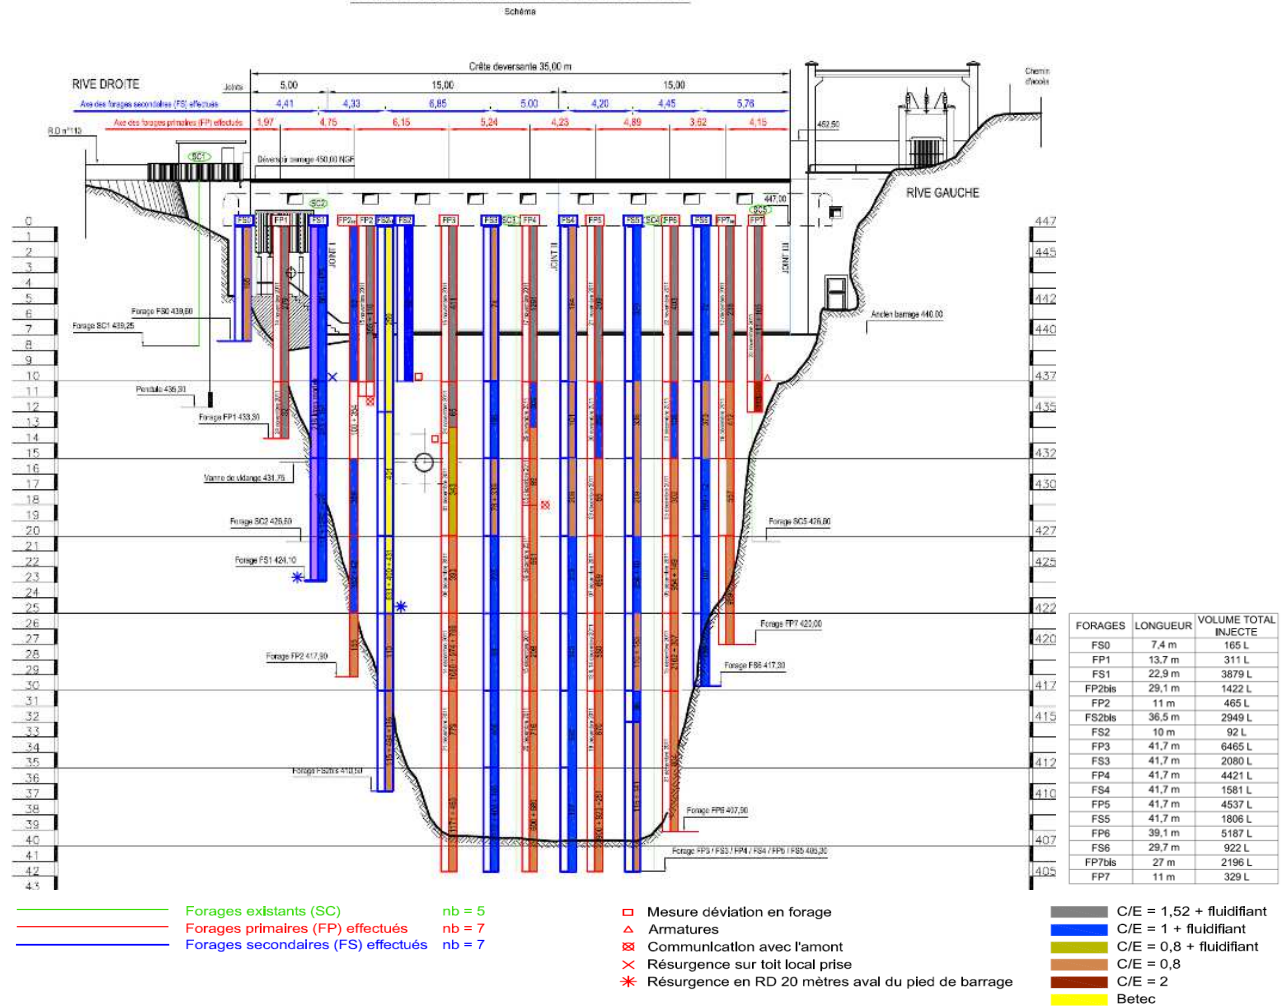
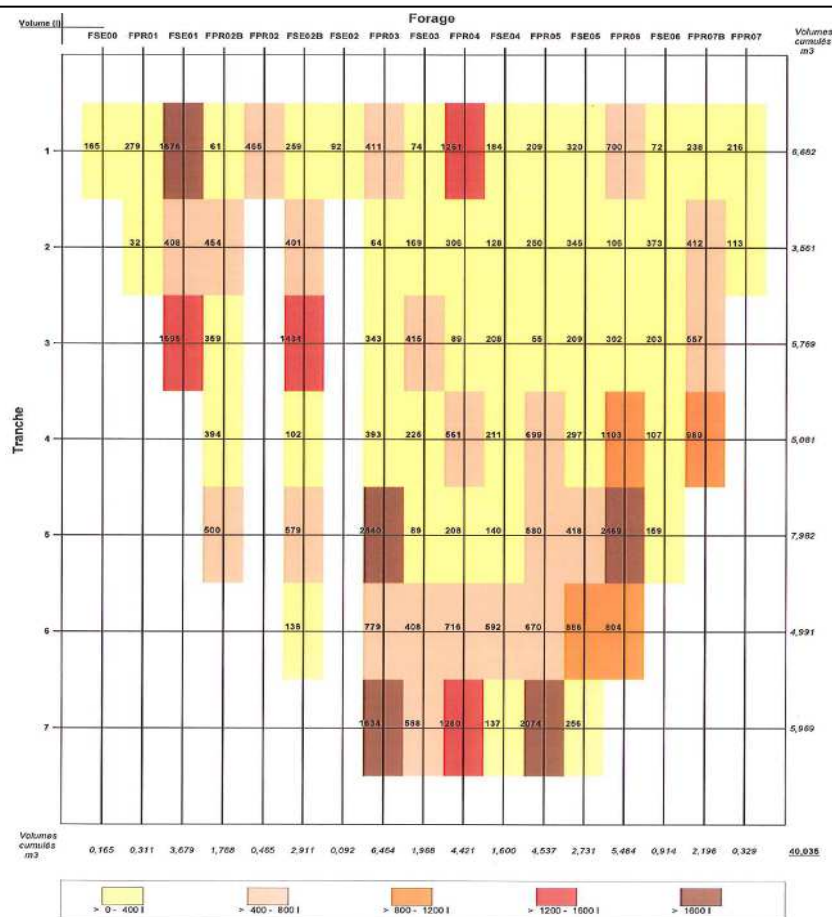
**ÉLEVATION AVAL DÉVELOPPÉE**

La synthèse de volumes injectés et des observations lors des injections sont présentées ci-après :

Observations particulières pendant les injections :

- l'ensemble des forages de reconnaissance a été le siège de communications avec les forages injectés à proximité : ils ont été lavés à plusieurs reprises ;
- venues d'eau perturbant le durcissement du coulis d'injection ;
- quelques résurgences sur le parement aval du barrage poids ;
- quelques résurgences au niveau du rocher de l'appui sur la même rive du forage et sur le rocher de la rive opposé (FS1 où l'injection du forage a été finie au mortier, FS2 où la passe a été injectée au Betec).

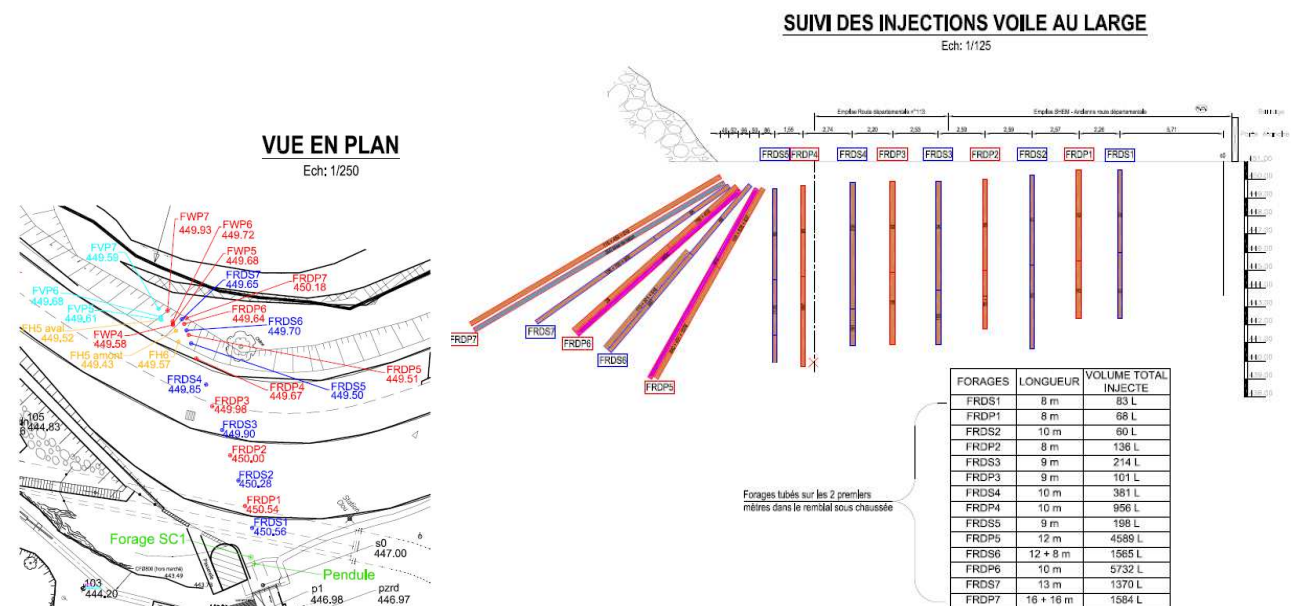
**SUIVI DES INJECTIONS VOILE AU LARGE COMPLEMENTAIRE**

Observations particulières :

- Lors du traitement du voile d'injection, le barrage était en surverse,
- Des communications entre forages (essentiellement sur le voile primaire) ont été décelées
- Des circulations vers l'aval (distance de 50m) ont été mises en évidence

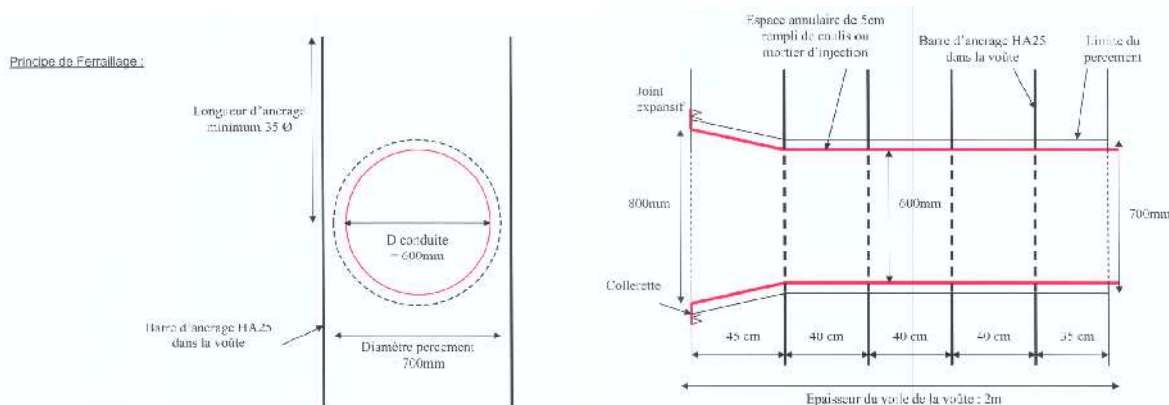
Les études préliminaires ont révélé la nécessité de renforcement de l'existant dans la phase entre le percement du barrage jusqu'au scellement de la conduite acier. La note de calcul dimensionnant le ferrailage à mettre en œuvre pour reprendre la concentration des contraintes localement appliquées a été réalisée par Tractebel Engineering, prescrivant le scellement d'aciers verticaux de part et d'autre du percement.

Le renforcement de la structure a été réalisé préalablement aux opérations de percement et en période d'abaissement de la retenue.

Le mode opératoire retenu a été le suivant :

- Mise en station de l'atelier de carottage depuis la galerie de circulation du barrage
- Forages carottés de diamètre 56mm sur une profondeur de 4,10 mètres.
- Mise en place et scellement des ancrages HA25 de longueur 2,00ml,
