## LEÇONS TIRÉES DES RUPTURES DE BARRAGES LATÉRAUX

### LESSONS FROM CASE STUDIES OF CANAL EMBANKMENT FAILURES

Jean-Robert COURIVAUD, Olivier BORY

EDF-CIH - 4, allée du Lac de Tignes, 73290 La Motte Servolex, France

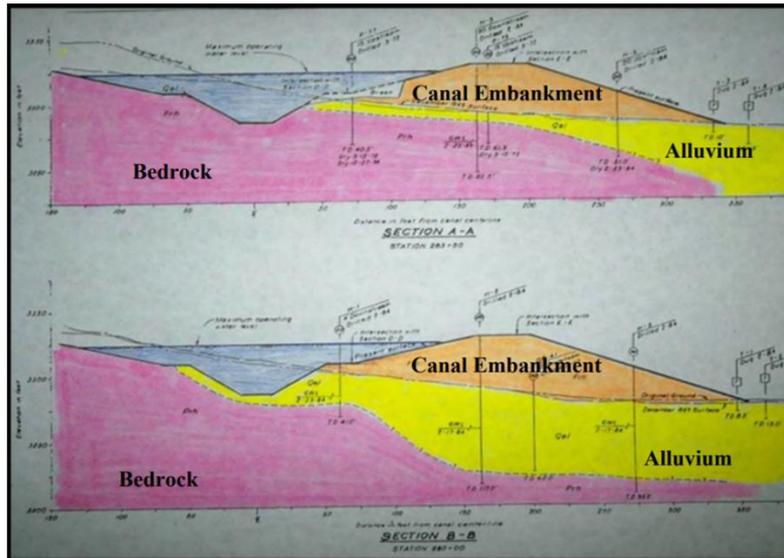
Figure 2 : Stratigraphie de la fondation dans le secteur de la brèche

Dans la zone où la brèche s'est produite, la fondation présente une transition entre un secteur de fondation compressible, où le remblai rive droite repose sur une épaisse couche alluvionnaire, principalement limoneuse, et un secteur de fondation résistante, où cette couche alluvionnaire surmontant le substratum en grès est très peu épaisse (cf. Figure 2).

- Des limons compressibles étaient présents en fondation, dans l'horizon d'alluvions. Le risque lié à ces limons n'avait pas été correctement appréhendé en phases de conception et de réalisation du canal.
- Ces limons ont tassé lors de la construction du remblai du canal et les tassements différentiels induits dans les secteurs de transition, entre fondation compressible et fondation résistante, ont généré des fissures dans les limons du corps de remblai et de fondation.
- Des fuites à travers le masque étanche en béton de ciment ont généré de l'érosion interne dans ces fissures préexistantes (érosion de conduit). Cette érosion interne a généré des cavités sous les dalles en béton du masque.
- Les dalles béton ont fini par s'effondrer au droit des plus grandes cavités, entraînant la formation d'une brèche.

du site), dont le risque pour la sûreté de l'ouvrage n'a pas été bien estimé par les concepteurs et constructeurs, est donc, dans ce cas, la principale cause de la rupture.

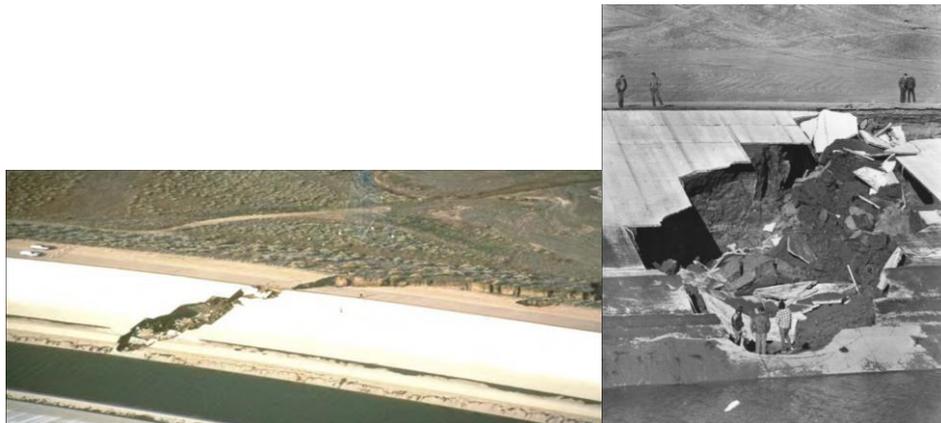
Figure 3 : Brèche du canal Lower Quail

La rupture du canal de Lower Quail a lieu au cours d'une phase de remplissage. Jusqu'au 26/12/1983, la hauteur d'eau dans le canal n'avait pas dépassé 8,20 m. Entre le 26/12/1983 et le 11/01/1984, la hauteur d'eau a augmenté par paliers jusqu'à 11,30 m, et elle est restée à cette valeur jusqu'au jour de la rupture, le 16/01/1984. La longueur de la brèche était de 12,20 m, une valeur à peu près égale à la hauteur d'eau et la hauteur du remblai (Figure 3).

Les conclusions fournies par le panel d'experts chargé d'enquêter après cette rupture permettent d'identifier le scénario de rupture suivant :

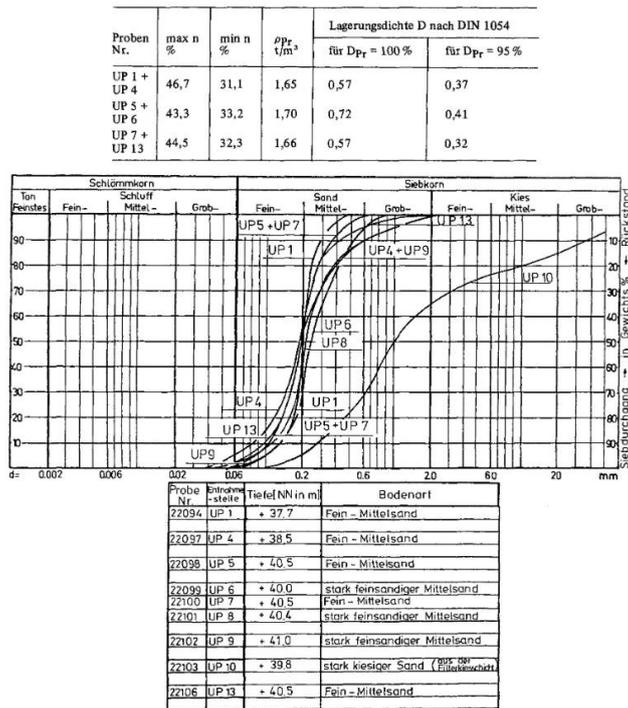
Figure 4 : Granulométrie du matériau constitutif du corps du remblai

Le matériau constitutif du corps du remblai est un sable uniforme fin à moyen, dont la granulométrie est présentée sur la Figure 4.

- Un matériau constitutif du remblai particulièrement vulnérable à un mécanisme d'érosion interne : le sable fin à moyen uniforme est très vulnérable à l'érosion régressive de conduit, et son compactage a pu être difficile au contact de la structure rigide ;
- L'absence de la barrière de défense filtration, dont le rôle aurait été d'arrêter l'érosion interne une fois initiée.

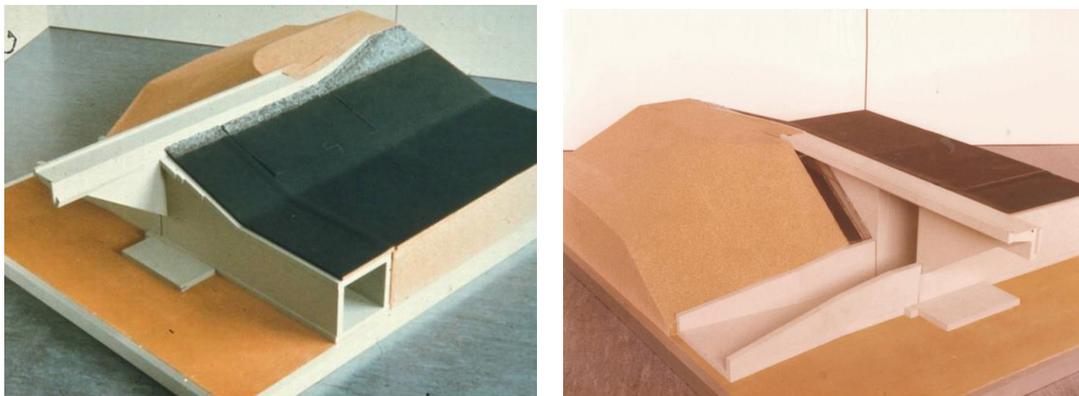
Figure 5 : Maquette du canal représentant l'ouvrage traversant, vu de l'intérieur du canal (photo de gauche) et vu de l'extérieur du canal (photo de droite)

- Présence d'un défaut d'étanchéité au droit de la transition remblai du canal / structure en béton de l'ouvrage traversant. La présence d'un défaut précisément à cette interface n'est généralement pas un hasard. L'ouvrage traversant est souvent positionné au droit d'un thalweg ou d'un point bas, donc souvent associé à une plus grande hauteur de remblai et/ou une fondation (en nature ou en épaisseur) un peu différente, et ainsi pouvant générer des tassements différentiels. Ensuite, le compactage du remblai est difficile au contact de la structure rigide, ce qui peut favoriser aussi les tassements différentiels. Enfin, les jonctions entre deux types d'étanchéité (par exemple entre béton bitumineux étanche et béton de ciment) sont des singularités difficiles à réaliser (compactage difficile, géométrie complexe, faible tolérance aux déformations si mal conçu) donc potentiellement source de défaut ;

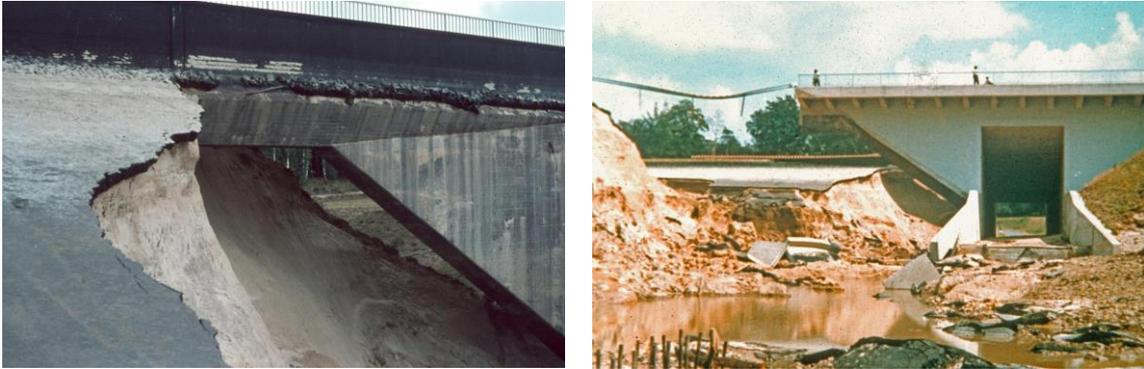
Figure 6 : Erosion interne au niveau de la transition remblai/structure GC de l'ouvrage traversant

- Écoulement dans le matériau de remblai le long de cette transition. Ce matériau est un sable uniforme, très susceptible vis-à-vis du mécanisme d'initiation de l'érosion interne de type érosion régressive de conduit ;
- Érosion interne le long de ce chemin d'écoulement (très probablement, érosion régressive de conduit) ;
- Développement d'un conduit d'érosion amenant à un sous-cavage du masque amont en béton bitumineux, puis effondrement de ce masque et brèche, comme le montre la Figure 6.

Cette étude de cas illustre une autre des principales causes de rupture des « canaux modernes », qui est la mauvaise conception des zones de transition entre matériaux de remblai et structures rigides traversantes (béton ou acier). Ces singularités sont souvent difficiles à bien étancher, quelle que soit la nature du masque amont, et constituent donc des zones privilégiées pour les fuites. Les matériaux meubles en contact avec les structures rigides sont souvent difficiles à compacter, à cause de la proximité de la structure, et sont donc moins résistants. Enfin il est aussi courant qu'un ouvrage traversant soit positionné dans une zone singulière de la fondation, par exemple lorsqu'il est placé dans l'axe d'un thalweg franchit par le canal, donc pouvant être le siège de tassement différentiels notamment. Dans le cas du canal latéral de l'Elbe, il y a eu la conjonction, dans cette zone de transition, entre trois facteurs :

- Un défaut de l'étanchéité, qui a permis un écoulement de fuite en arrière du masque étanche ;

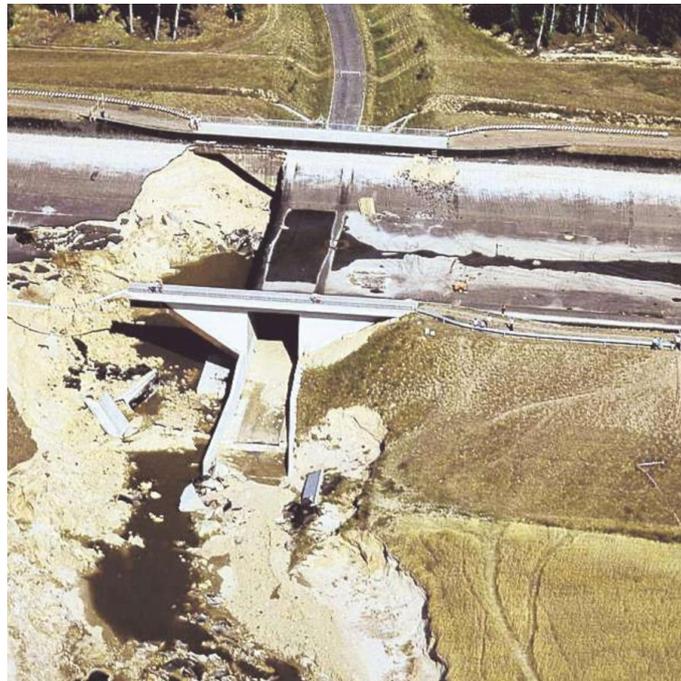
Figure 7 : Vue générale de la brèche du canal latéral de l'Elbe

Ce canal s'est rompu le 18/07/1976, entre 10h00 et 10h30, seulement 33 jours après sa première mise en eau, en situation normale d'exploitation. La brèche s'est formée au niveau de la transition entre le remblai du canal et un ouvrage traversant en béton, dont la structure est représentée par la Figure 5. La longueur de la brèche était de 15 m et sa hauteur de 5 m (Figure 7).
