## LEÇONS TIRÉES DES RUPTURES DE BARRAGES LATÉRAUX

### LESSONS FROM CASE STUDIES OF CANAL EMBANKMENT FAILURES

Jean-Robert COURIVAUD, Olivier BORY

EDF-CIH - 4, allée du Lac de Tignes, 73290 La Motte Servolex, France

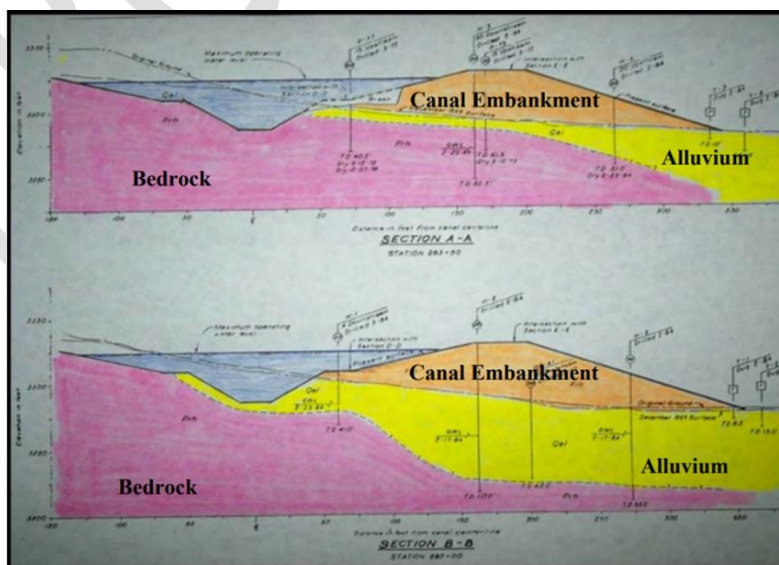
Dans la zone où la brèche s'est produite, la fondation présente une transition entre un secteur de fondation compressible, où le remblai rive droite repose sur une épaisse couche alluvionnaire, principalement limoneuse, et un secteur de fondation résistante, où cette couche alluvionnaire surmontant le substratum en grès est très peu épaisse (cf. Figure 2).

Figure 2 : Stratigraphie de la fondation dans le secteur de la brèche

- des limons compressibles étaient présents en fondation, dans l'horizon d'alluvions. Le risque lié à ces limons n'avait pas été correctement appréhendé en phases de conception et de réalisation du canal.
- Ces limons ont tassé lors de la construction du remblai du canal et les tassements différentiels induits dans les secteurs de transition, entre fondation compressible et fondation résistante, ont généré des fissures dans les limons du corps de remblai et de fondation.
- Des fuites à travers le masque étanche en béton de ciment ont généré de l'érosion interne dans ces fissures préexistantes (érosion de conduit). Cette érosion interne a généré des cavités sous les dalles en béton du masque.
- Les dalles béton ont fini par s'effondrer au droit des plus grandes cavités, entraînant la formation d'une brèche.

La présence de sols à la fois compressibles et très peu résistants à l'érosion interne, en fondation, mais aussi très probablement dans le remblai (remblai construit avec le souci d'équilibrer déblais et remblai avec les matériaux du site), dont le risque pour la sûreté de l'ouvrage n'a pas été bien estimé par les concepteurs et constructeurs, est donc, dans ce cas, la principale cause de la rupture.

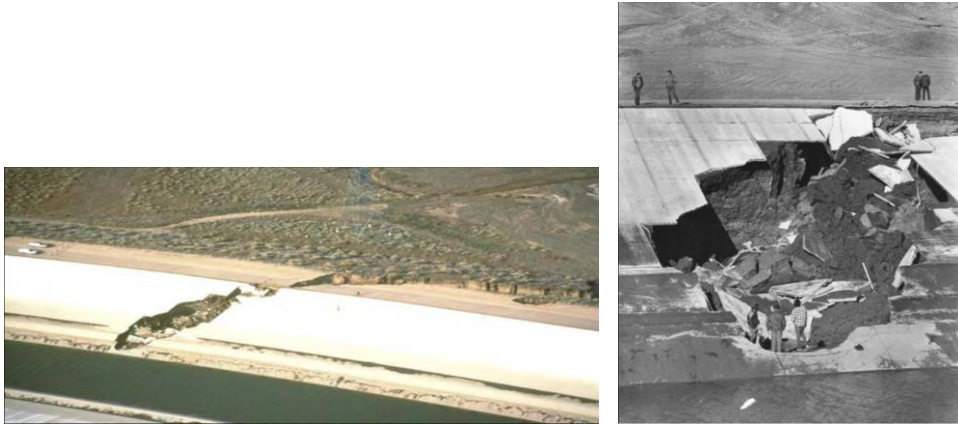
La rupture du canal de Lower Quail a lieu au cours d'une phase de remplissage. Jusqu'au 26/12/1983, la hauteur d'eau dans le canal n'avait pas dépassé 8,20 m. Entre le 26/12/1983 et le 11/01/1984, la hauteur d'eau a augmenté par paliers jusqu'à 11,30 m, et elle est restée à cette valeur jusqu'au jour de la rupture, le 16/01/1984. La longueur de la brèche était de 12,20 m, une valeur à peu près égale à la hauteur d'eau et la hauteur du remblai (Figure 3).

Figure 3 : Brèche du canal Lower Quail

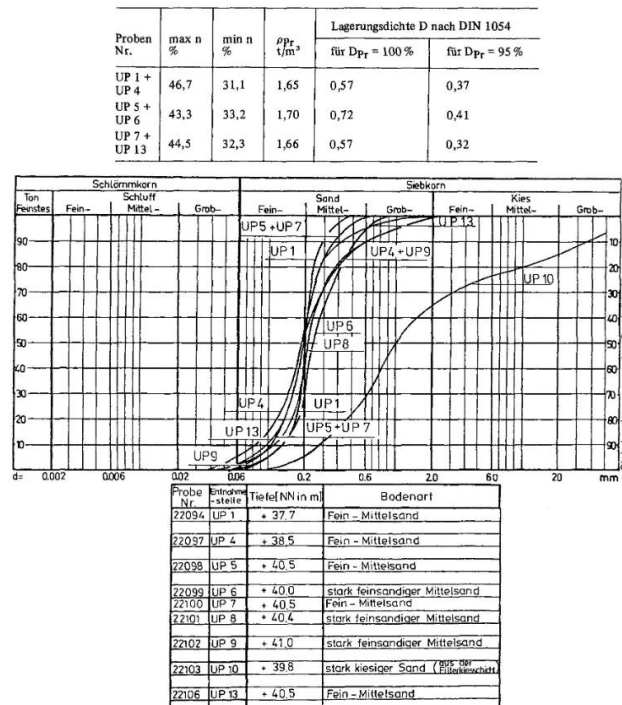
Figure 4 : Granulométrie du matériau constitutif du corps du remblai

- écoulement dans le matériau de remblai le long de cette transition. Ce matériau est un sable uniforme, très susceptible vis-à-vis du mécanisme d'initiation de l'érosion interne de type érosion régressive de conduit ;

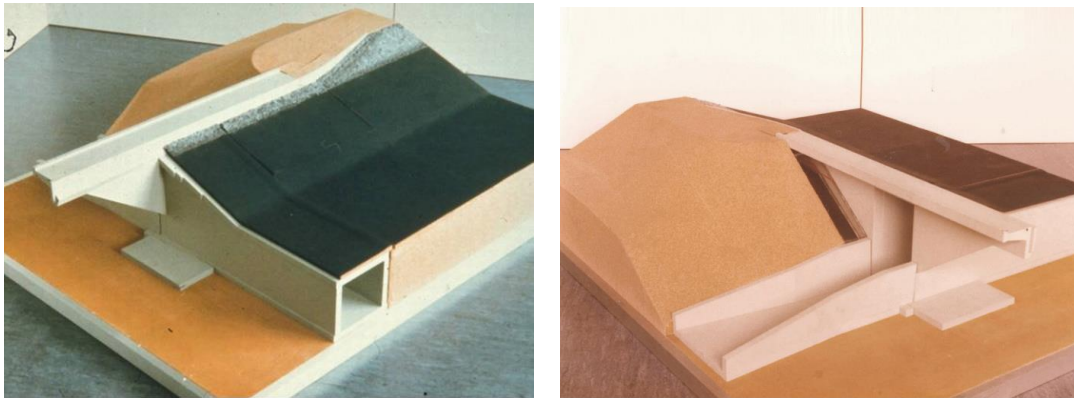
remblai du canal et un ouvrage traversant en béton, dont la structure est représentée par la Figure 5. La longueur de la brèche était de 15 m et sa hauteur de 5 m (Figure 7).

Figure 5 : Maquette du canal représentant l'ouvrage traversant, vu de l'intérieur du canal (photo de gauche) et vu de l'extérieur du canal (photo de droite)

- présence d'un défaut d'étanchéité au droit de la transition remblai du canal / structure en béton de l'ouvrage traversant. La présence d'un défaut précisément à cette interface n'est généralement pas un hasard. L'ouvrage traversant est souvent positionné au droit d'un thalweg ou d'un point bas, donc souvent associé à une plus grande hauteur de remblai et/ou une fondation (en nature ou en épaisseur) un peu différente, et ainsi pouvant générer des tassements différentiels. Ensuite, le compactage du remblai est difficile au contact de la structure rigide, ce qui peut favoriser aussi les tassements différentiels. Enfin, les jonctions entre deux types d'étanchéité (par exemple entre béton bitumineux étanche et béton de ciment) sont des singularités difficiles à réaliser (compactage difficile, géométrie complexe, faible tolérance aux déformations si mal conçu) donc potentiellement source de défaut ;

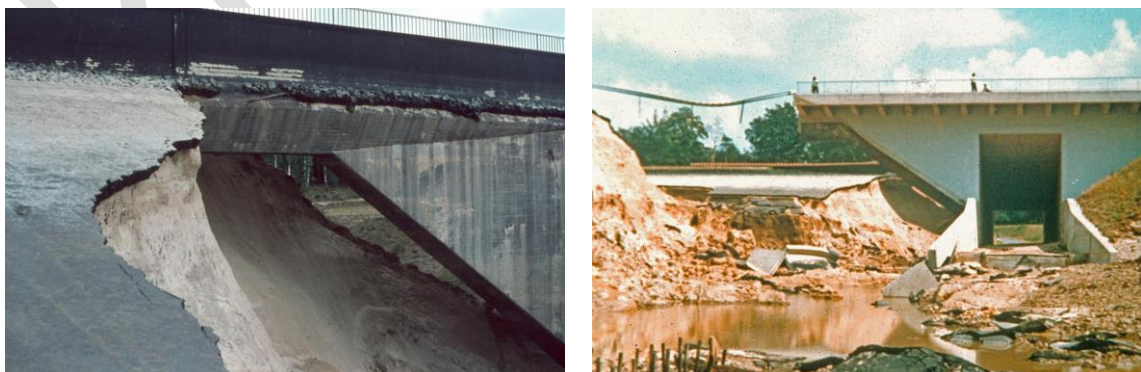
- érosion interne le long de ce chemin d'écoulement (très probablement, érosion régressive de conduit) ;
- développement d'un conduit d'érosion amenant à un sous-cavage du masque amont en béton bitumineux, puis effondrement de ce masque et brèche, comme le montre la Figure 6.

Figure 6 : Erosion interne au niveau de la transition remblai/structure GC de l'ouvrage traversant

- un défaut de l'étanchéité, qui a permis un écoulement de fuite en arrière du masque étanche ;
- un matériau constitutif du remblai particulièrement vulnérable à un mécanisme d'érosion interne : le sable fin à moyen uniforme est très vulnérable à l'érosion régressive de conduit, et son compactage a pu être difficile au contact de la structure rigide ;
- l'absence de la barrière de défense filtration, dont le rôle aurait été d'arrêter l'érosion interne une fois initiée.

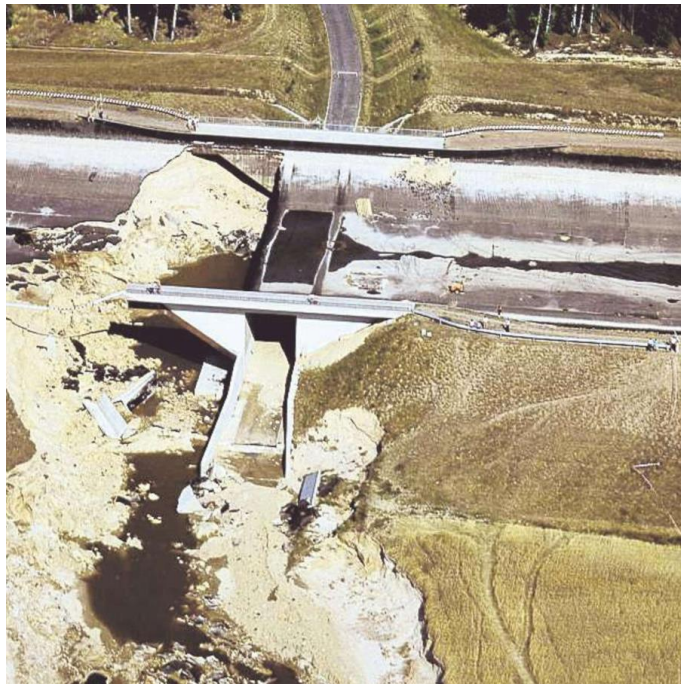
Ce canal s'est rompu le 18/07/1976, entre 10h00 et 10h30, seulement 33 jours après sa première mise en eau, en situation normale d'exploitation. La brèche s'est formée au niveau de la transition entre le

Figure 7 : Vue générale de la brèche du canal latéral de l'Elbe
