## ST-FERREOL : LE PLUS VIEUX BARRAGE DE FRANCE CHALLENGE PAR L'ATB 2018

### *St Ferréol: the oldest dam in France challenged by the technical decree on dams dated 6 August 2018*

**Romain THURIOT, Marc-Henri PROST,**

**Laurence BARRERE,**

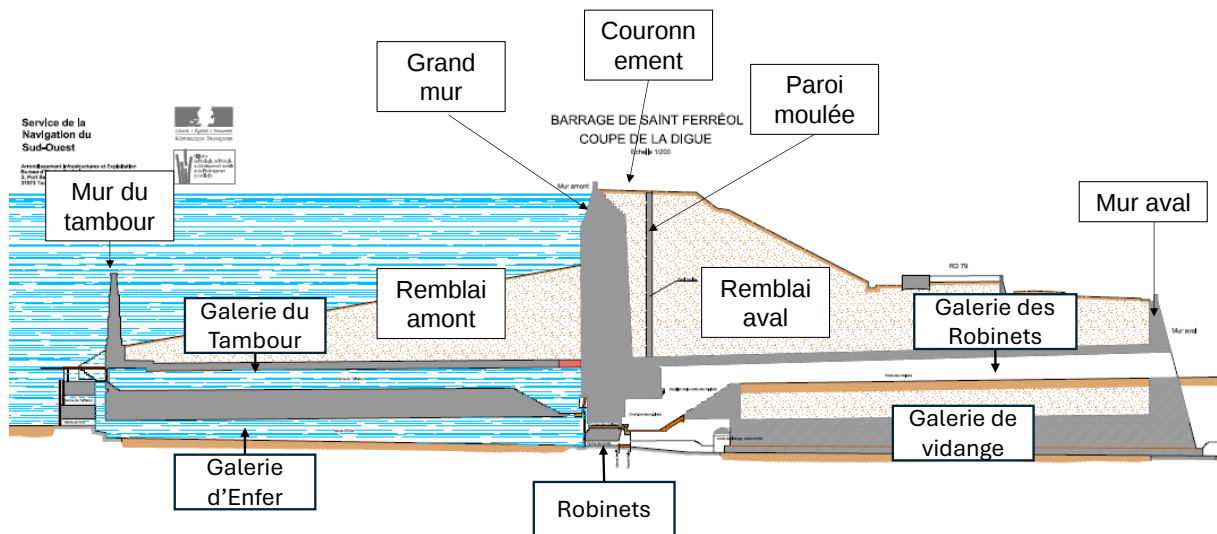
Coupe type du barrage dans sa configuration actuelle

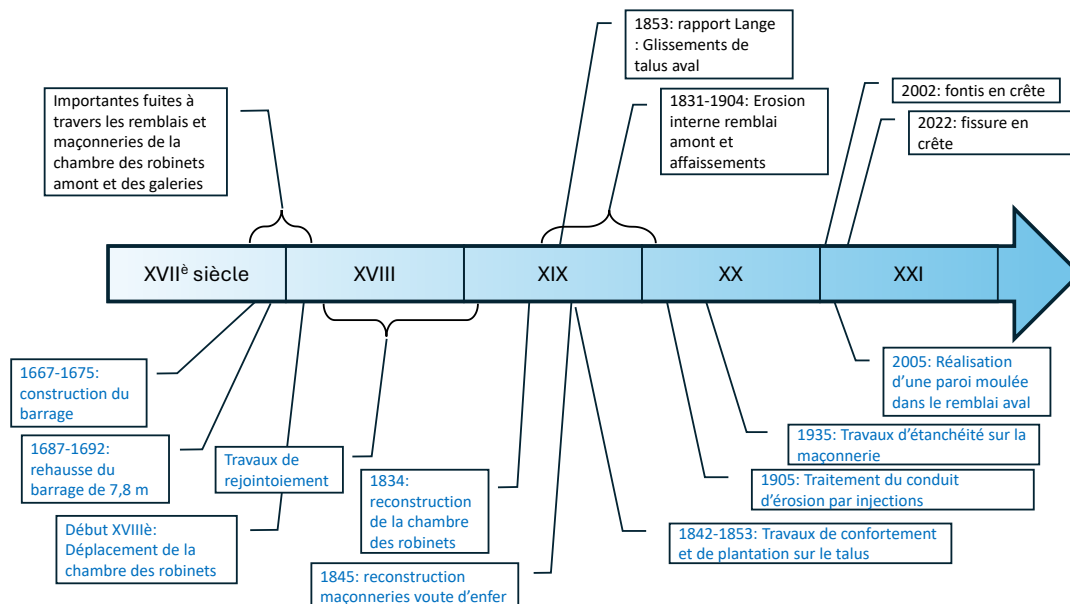
La frise ci-dessous illustre les principaux désordres observés sur le barrage (en partie haute) ainsi que les campagnes de travaux les plus significatives qu'il a connues au cours de son histoire.

Le barrage a connu de nombreuses pathologies dès sa construction, qui ont conduit à modifier la coupe type même de l'ouvrage.

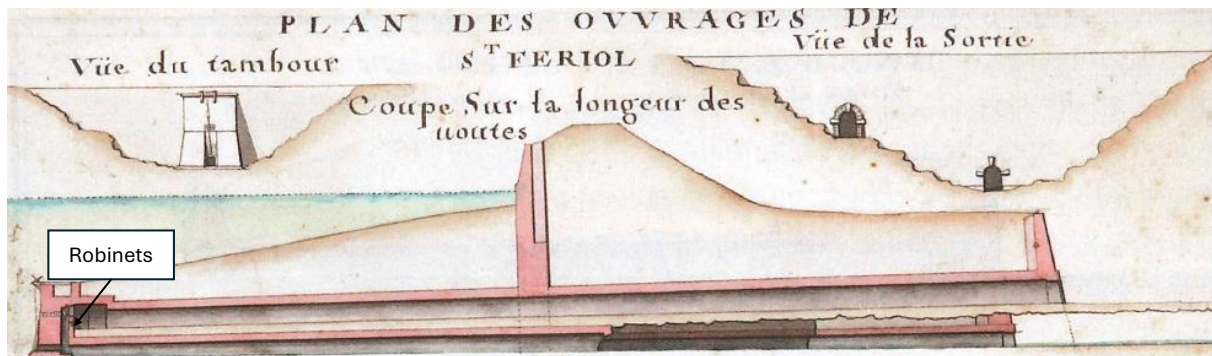
Figure 1 : Coupe initiale de la digue (Bibliothèque d'Etude et du Patrimoine, Toulouse)

Le barrage a été construit avec des robinets de prise d'eau situés à l'amont des galeries, ce qui conduisit à des gradients hydrauliques très importants au travers du remblai amont et des fuites conséquentes dans les galeries. Peu après la première mise en eau, la sécurité même des ouvrages s'est-elle trouvée compromise : un document d'archives, daté de 1691, fait état de « réparations qui sont à faire à Saint-Ferréol », précisant « qu'il est de toute nécessité de travailler à déblayer les terres qui sont sur la voûte de vidange depuis la partie muraille du tambour pour pouvoir raccommoder plusieurs endroits où il y a de grandes transpirations, que les piédroits de la voûte ne viennent à crouler et ne causent de grands fracas ».

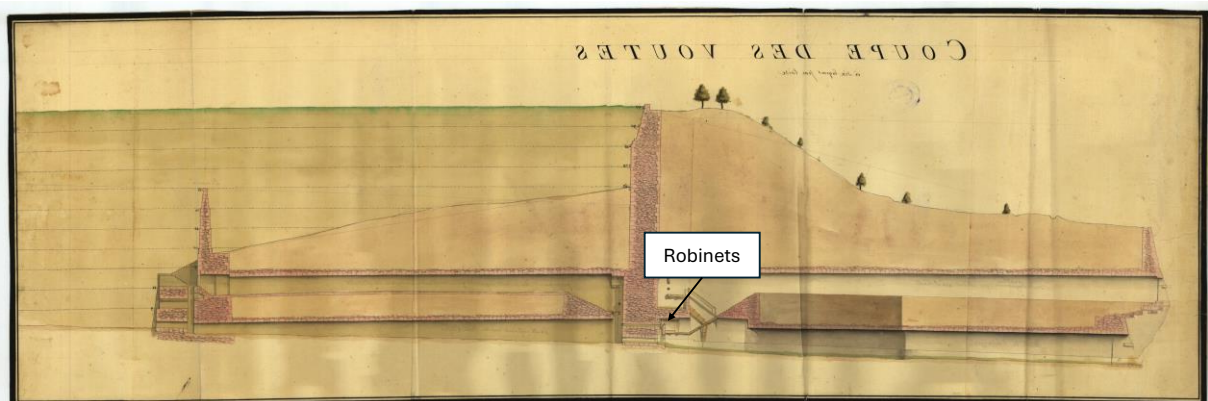
Figure 2 : Coupe du barrage vers 1770 (ACM, Fat402-13, Voies navigables de France, archives des canaux du Midi. [3])

Ces désordres ont conduit, au début du XVIII<sup>e</sup> siècle, à déplacer les robinets de prise à l'axe du barrage, au droit du Grand Mur, comme illustré sur la coupe du barrage ci-dessous dont la date d'édition est estimée aux alentours de 1770.

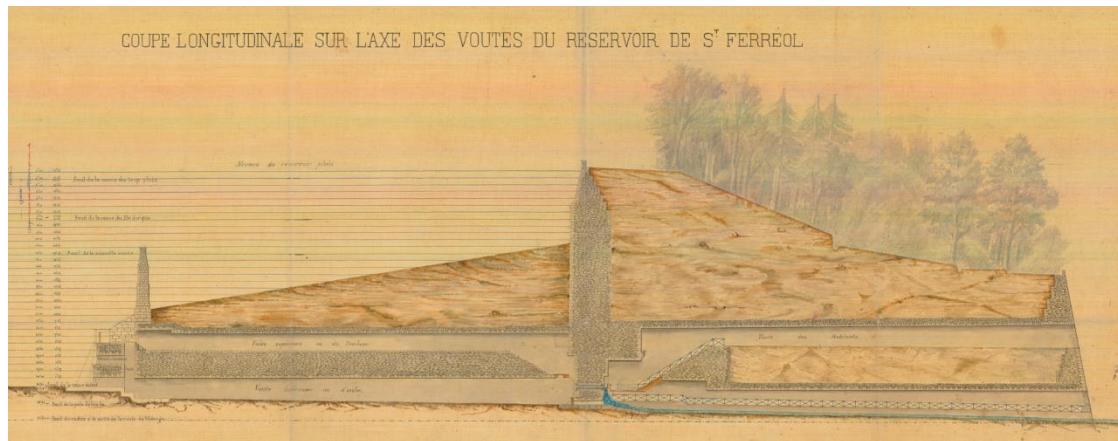
Figure 3 : Coupe type du barrage vers 1860 (ACM, Fat402-28), Voies navigables de France, archives des canaux du Midi. [3])

Le rapport Lange de 1853 rappelle les importantes réparations effectuées dans la première partie du XIX<sup>e</sup>me, sur les maçonneries de la chambre et du mur des robinets, motivées par les fuites à travers ce mur. Conformément aux propositions de M. Lange, on a soigneusement rejointoyé ou enduit en ciment tous les parements qu'il a été possible d'atteindre sans déblais et notamment le parement amont du Grand Mur dans toute la partie apparente. Ce travail a été fait progressivement jusque vers 1883.

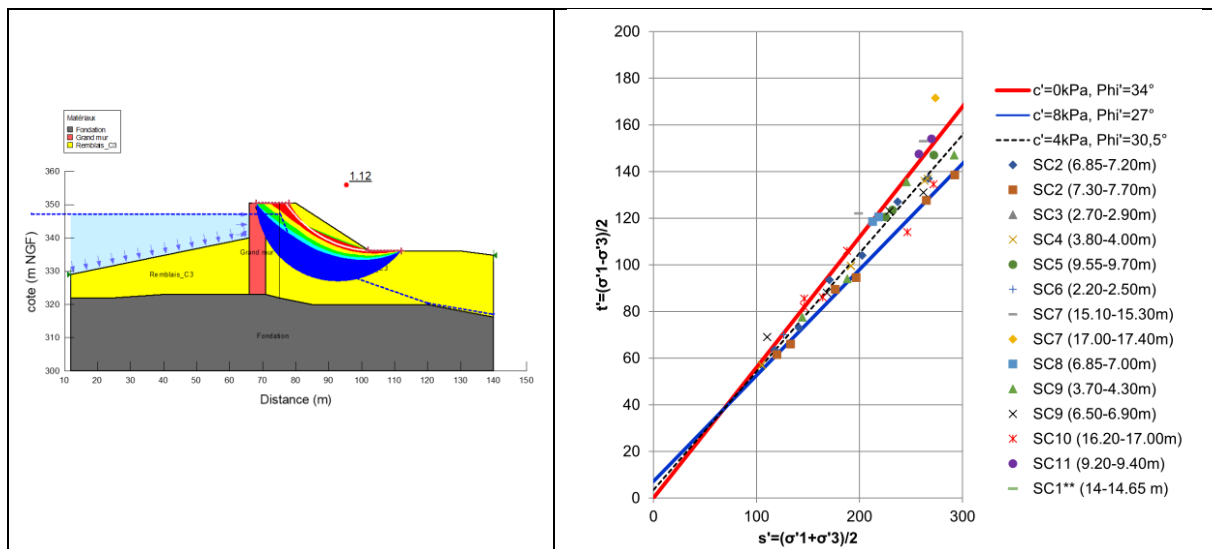
Ces caractéristiques mécaniques sont globalement bien trop élevées pour pouvoir correspondre aux matériaux observés dans les carottes.

Ces paramètres s'accordent plutôt bien aux résultats des essais triaxiaux disponibles. Ces derniers sont présentés sur le graphique suivant dans un diagramme de Lambe (centré sur les niveaux de contraintes correspondant à la hauteur de l'ouvrage) avec les droites correspondant aux trois jeux de paramètres modélisés.

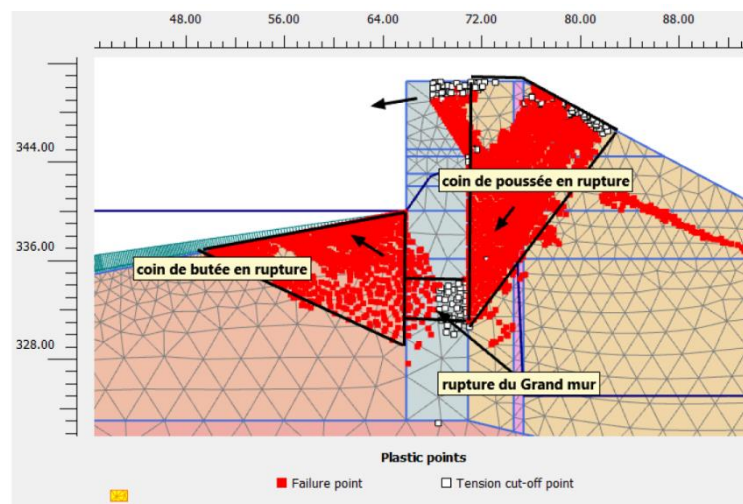
Figure 4 : Mécanisme de rupture du Grand mur le plus probable en situation de vidange

- Le risque de rupture du Grand Mur n'est significatif qu'en vidange et en cas de rupture (basculement vers l'amont), seul le coin de poussée correspondant du remblai aval serait vraisemblablement emporté, laissant une section suffisante de remblai pour ne pas conduire à la ruine de l'ouvrage (Figure 4) ;

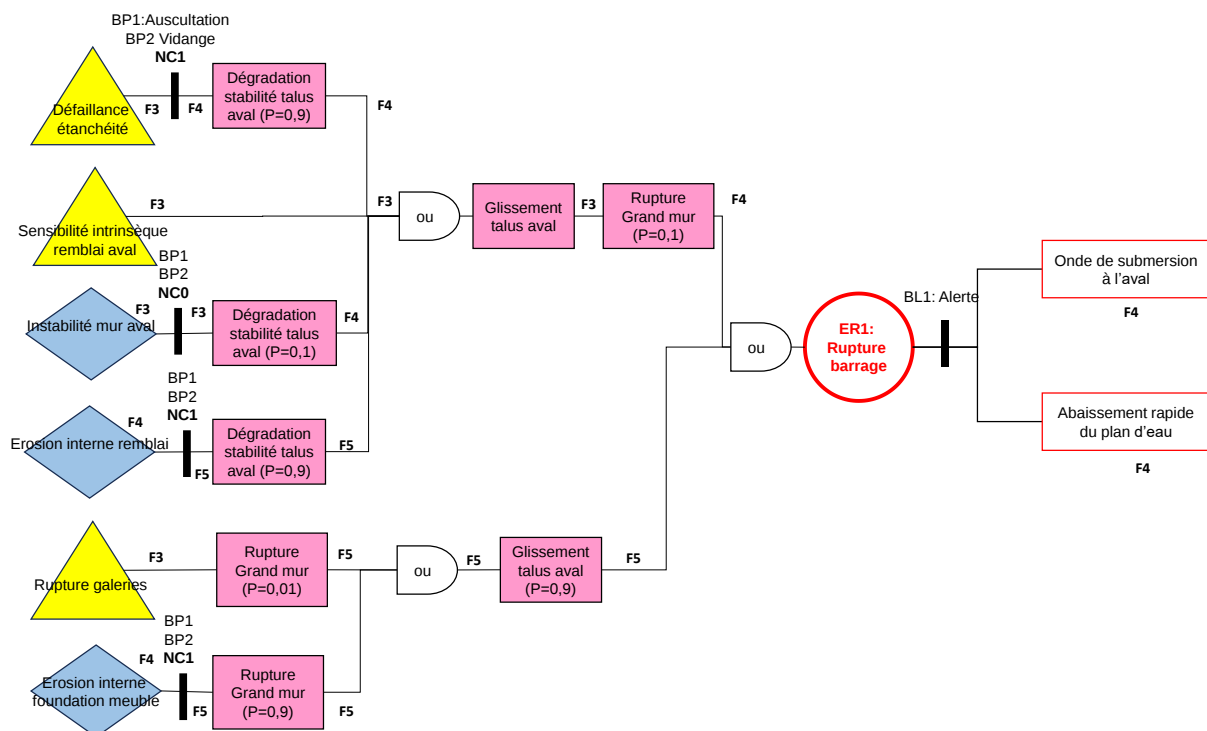
Figure 5 : Nœud papillon de l'évènement redouté 1 de rupture du barrage conduisant à une onde de submersion à l'aval

Ces considérations ont été traduites en probabilités de rupture dans le cadre de l'analyse de risque de l'Etude de Dangers actualisée en 2024 [6], en utilisant la méthode des nœuds papillons. Le nœud papillon illustré en Figure 5 traduit l'analyse du risque de rupture du barrage conduisant à une onde de submersion à l'aval. Bien que le détail des justifications des probabilités conditionnelles des événements intermédiaires ne soit pas donné ici, on notera que la défaillance de plusieurs composants du barrage est nécessaire pour provoquer une brèche et libération incontrôlée d'eau à l'aval.

In fine, la probabilité annuelle de rupture du barrage par instabilité a été classée F4 soit «  $< 10^{-3}$  », ce qui nécessite la mise en place de mesures de réduction du risque pour réduire la criticité et se conformer à l'ATB.

Les mesures de réduction des risques supplémentaires suivantes ont été définies dans l'Etude de Dangers actualisée en 2024 :

- Mise en place d'un dispositif de suivi des déformations du remblai aval : Il n'existe pas actuellement de dispositif permettant de suivre les déformations du remblai. L'objectif est d'ajouter une barrière de sécurité type auscultation sur la branche la plus critique du nœud papillon illustré en Figure 5, liée à la sensibilité intrinsèque du remblai aval aux glissements.

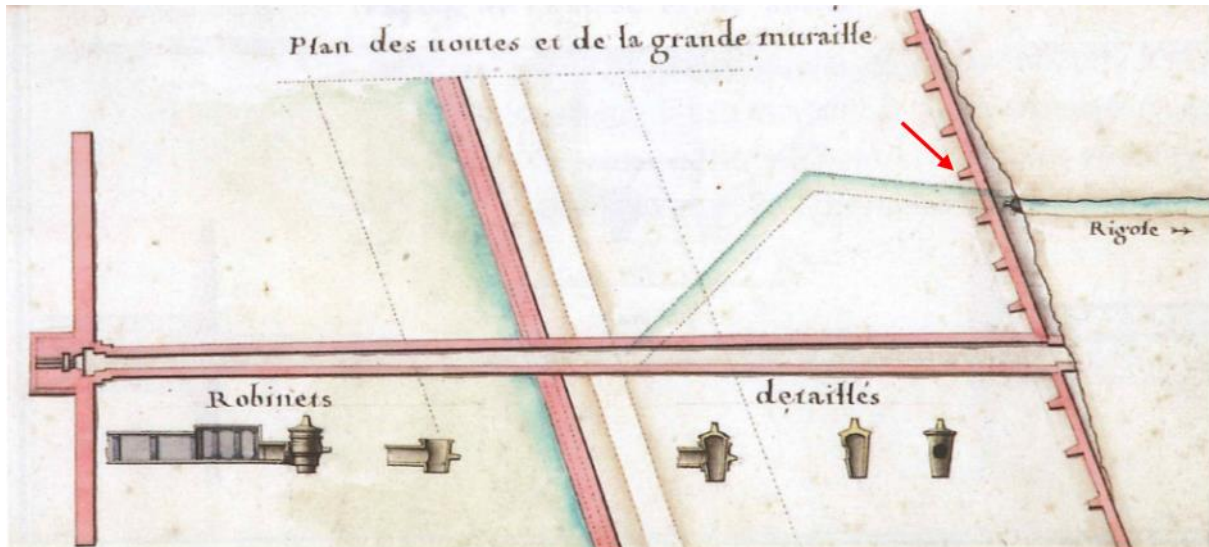
Figure 6 : Vue en plan d'origine faisant apparaître des contreforts en arrière du mur aval (Bibliothèque d'Etude et du Patrimoine, Toulouse)

Certains plans d'archive font état de contreforts en arrière du mur aval, qui n'ont pas encore été pris en compte dans les calculs de stabilité car non avérés. Ces contreforts sont illustrés sur l'extrait du plan d'origine ci-dessous.

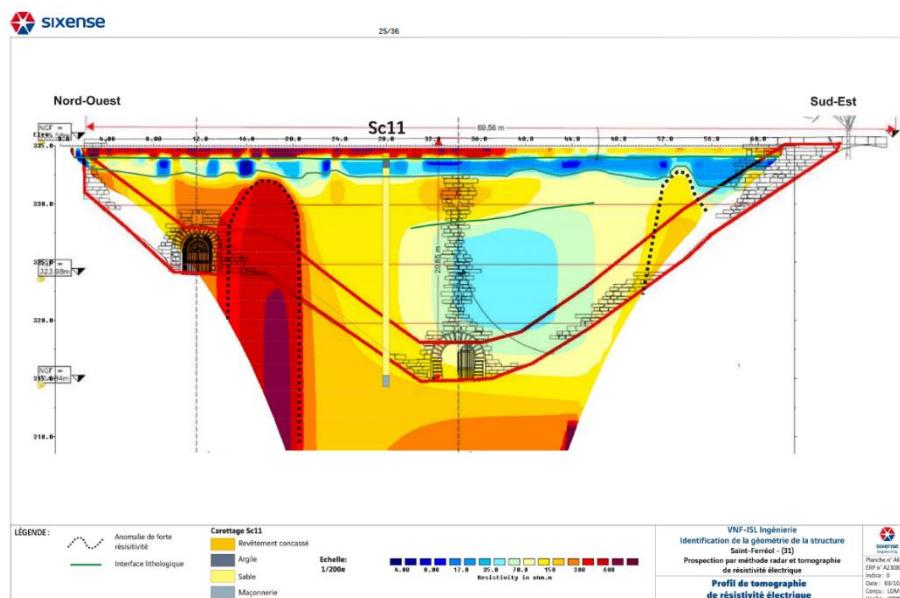
Figure 7 : Tomographie de résistivité électrique faisant apparaître des anomalies en arrière du mur (source [9])

Une campagne de reconnaissance géophysique a été entreprise en 2023 [9] pour vérifier la présence de ces contreforts. Bien que des « anomalies » aient été détectées en arrière du mur, ces résultats ne sont pas conclusifs quant à la présence systématique de contreforts (Figure 7) ; une campagne de reconnaissance complémentaire par sondages est prévue.

- Modification des consignes écrites, notamment pour intégrer une consigne sur la vitesse maximale d'abaissement du plan d'eau en vidange ;
- Poursuite des investigations sur le mur aval : pour identifier avec certitude la présence éventuelle de raidisseurs ;
