## DEMARCHE DE MISE EN SECURITE DES BARRAGES DE LA MOUCHE ET DE CHARMES- DEUX EXEMPLES D'OPTIMISATION ET D'APPROFONDISSEMENT DES CONNAISSANCES DE BARRAGES ANCIENS

### (APPROACH TO SECURING THE MOUCHE AND CHARMES DAMS - TWO EXAMPLES OF OPTIMIZATION AND DEEPENING KNOWLEDGE OF OLD DAMS)

Voies navigables des France/ DIMOA, 169, rue de Newcastle – CS 80062 - 54036 Nancy Cedex  
[herve.marneffe@vnf.fr](mailto:herve.marneffe@vnf.fr); [jean-marie.ham@vnf.fr](mailto:jean-marie.ham@vnf.fr) ; [thierry.badier@vnf.fr](mailto:thierry.badier@vnf.fr)

### 3. BARRAGE DE CHARMES

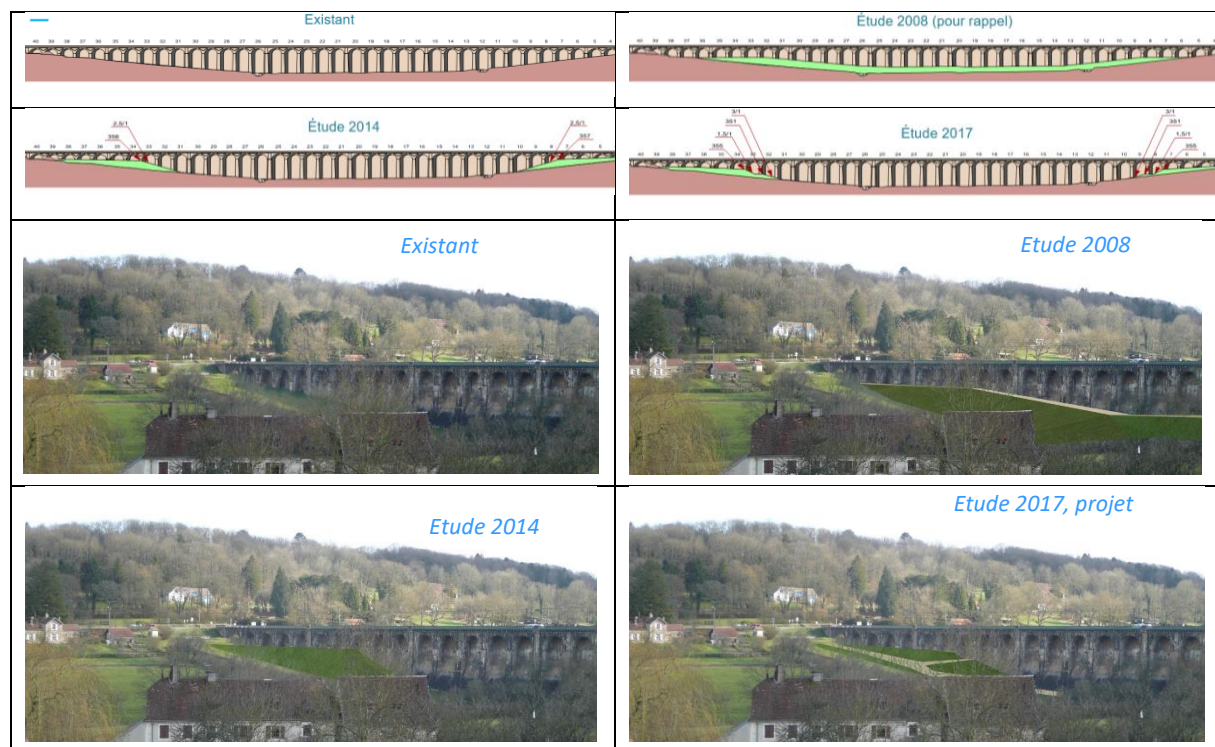
Figure 2- Elévations et photomontages illustrant l'évolution du confortement au fil des études (©Tractebel)

Techniquement, l'insuffisance ne portait pas sur un problème de glissement (celui-ci était vérifié avec un coefficient bien suffisant) mais sur l'existence d'une traction dans le parement amont sous le cas quasi permanent avec une RN historique de 360.40 (objectif de VNF). Cette traction était assez faible (-0,16 MPa mais sensible aux paramètres) or une traction sous le cas quasi permanent de la Retenue Normale n'est pas admise - condition dite de Levy. Par contre la traction pour le cas PHE (crues exceptionnelles) est, elle, admise pourvu que la longueur de fissuration réponde à un autre critère (après calcul itératif, 25% maximum de section fissurée). Et pour les crues extrêmes, la traction est admise moyennant cette fois la condition d'Hoffman qui assure la stabilité de la fissure (dérivée de la contrainte effective normale positive en fond de fissure ce qui traduit une réduction de la contrainte de traction et permet la stabilisation de la fissure).

Cette limitation a été permise par la prise en compte de la géométrie précise du barrage, avec notamment l'effet des voûtes en tête, du degré de rabattement de la nappe sous l'ouvrage, de la masse volumique des matériaux, de la poussée des sédiments à l'amont et enfin l'ajout de 30 cm de béton projeté sur le parement béton amont sur les parties de rive.

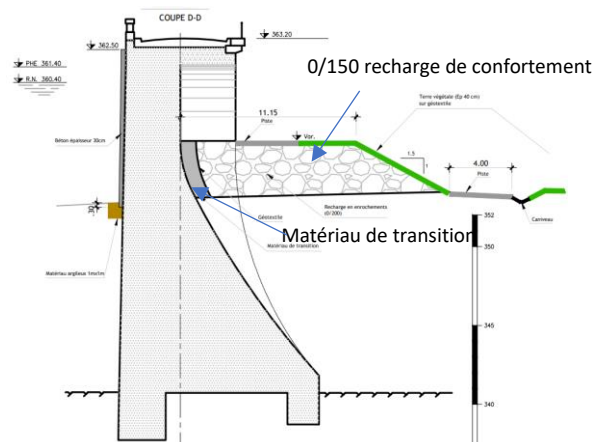
Figure 4- coupe type du remblai de confortement aval (@Tractebel)

On notera sur la coupe transversale type le matériau dit de transition 30/50 (entre remblai de confortement et barrage), plus frottant et drainant, mis en œuvre par des moyens plus légers.

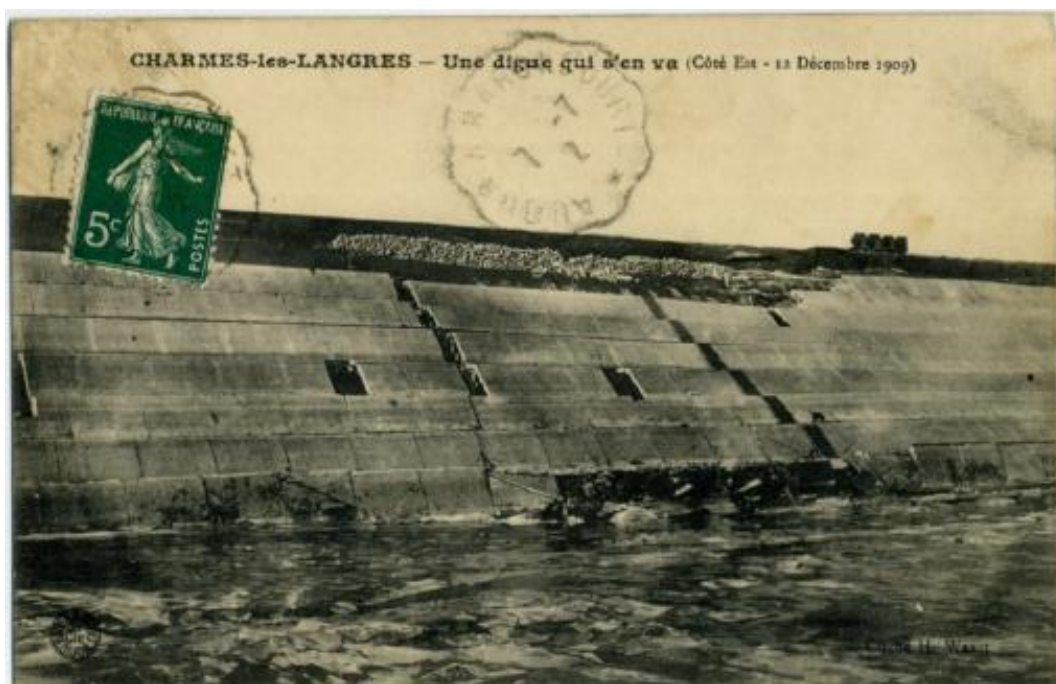
1909 : Glissement du talus amont

Figure 13 - Vue du glissement du parement amont en 1909 (© chemindeleau.com)

L'ouvrage fut réparé sur les années 1910 et 1911. Les travaux confortement consistèrent en :

- La réalisation d'éperons en mortier appuyés sur le mur de garde en pied de talus amont (haut jusqu'à 9 sous la crête, de épais de 1,4m, interdistance tous les 15m),
- La purge des matériaux ayant glissé et sa remise en place en additionnant une proportion de gravier pour améliorer le compactage du corroi : 20% dans la partie inférieure du talus ; 5% dans les autres zones reconstruites. Dans la partie inférieure, une adjonction de 0,75% de chaux a été réalisée.

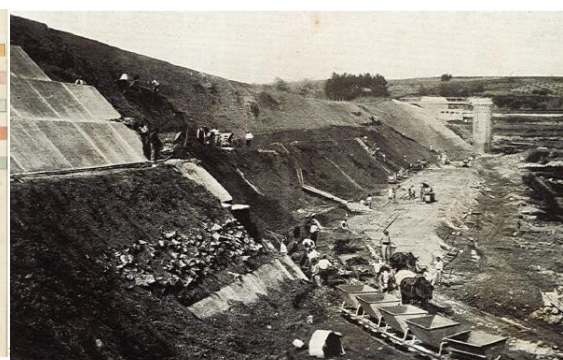
Figure 22 : état d'avancement des travaux en août 1910 (source : 1.5.2)

Figure 14 : travaux de reconstruction de la partie du talus amont ayant glissé (© chemindeleau.com)

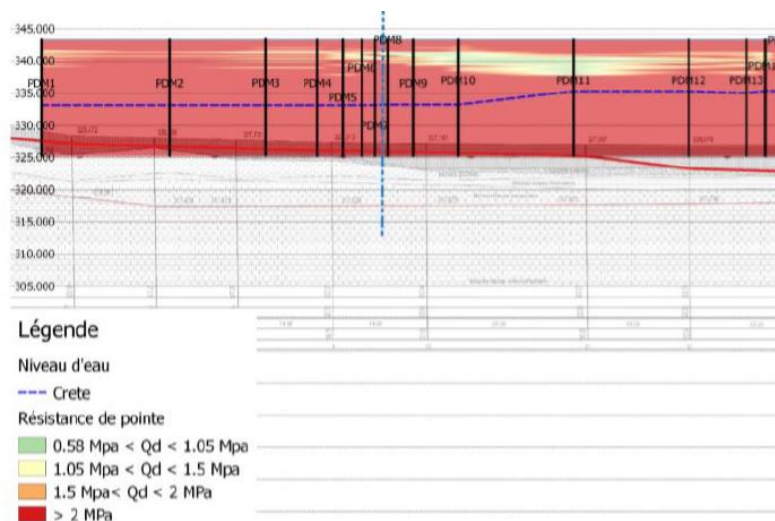
Une zone de faible résistance située sous le fond de fouille des travaux de 1910-1911 de réparation du talus amont est identifiée. Il est possible que le matériau ayant glissé n'ait pas été complètement purgé, expliquant cette zone de faible résistance. Une zone de plus faible résistance est alors considérée sous la ligne de fond de fouille des travaux de phase 1 dans la partie pentée.

Figure 17 - identification des zones de moindre consistance à partir des résultats des pénétromètres dynamiques (@ISL)

Une résistance modérée est observée jusqu'à 3,5 m sous le parement amont, dans la zone de marnage.

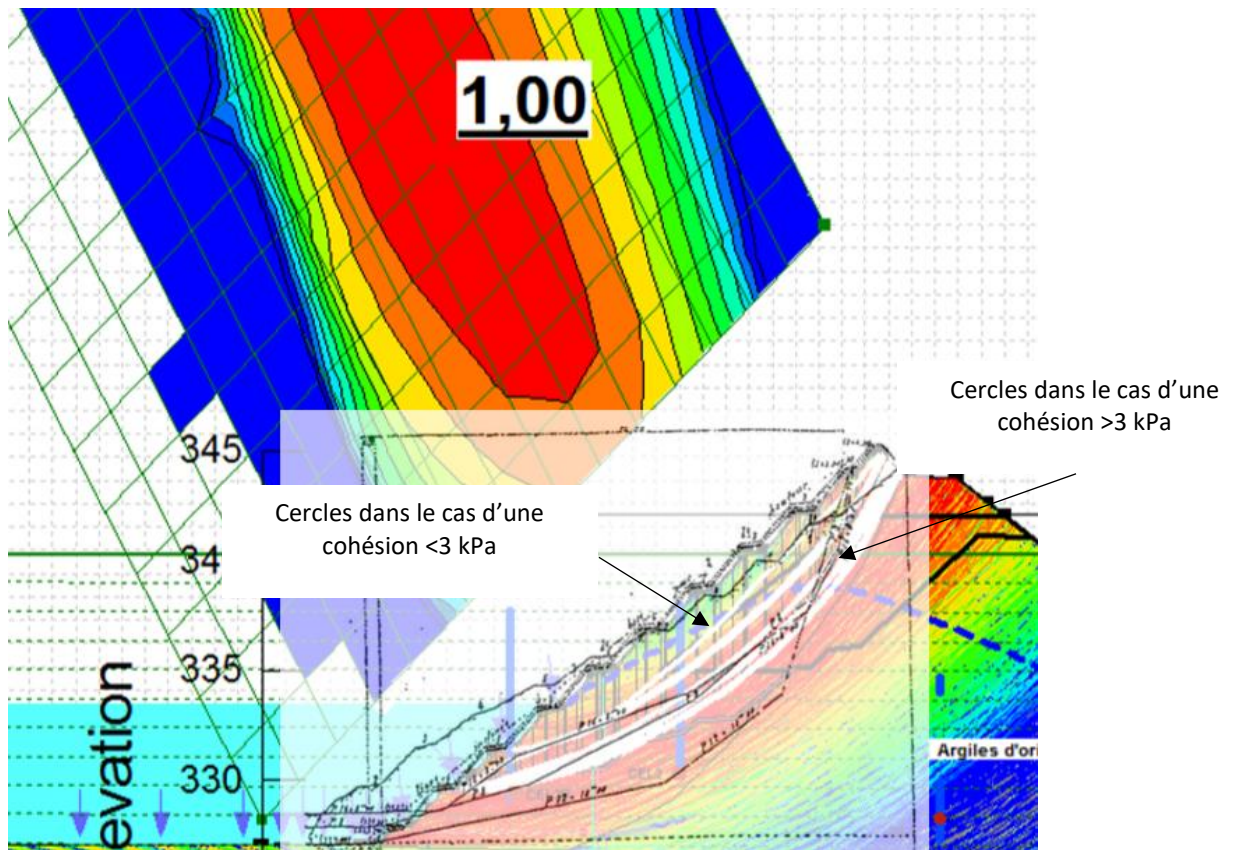
Les cercles obtenus pour des matériaux de plus faible cohésion sont les plus superficiels, et s'éloignent des cercles observés lors de la rupture de 1909. Les couples correspondants à ces plus faibles cohésions ne sont pas retenus pour paramétrer le matériau constituant le remblai.

Figure 22 : Superposition du modèle de calcul (lignes blanches) et des cercles de rupture historiques (lignes noires brisées) (@ISL)

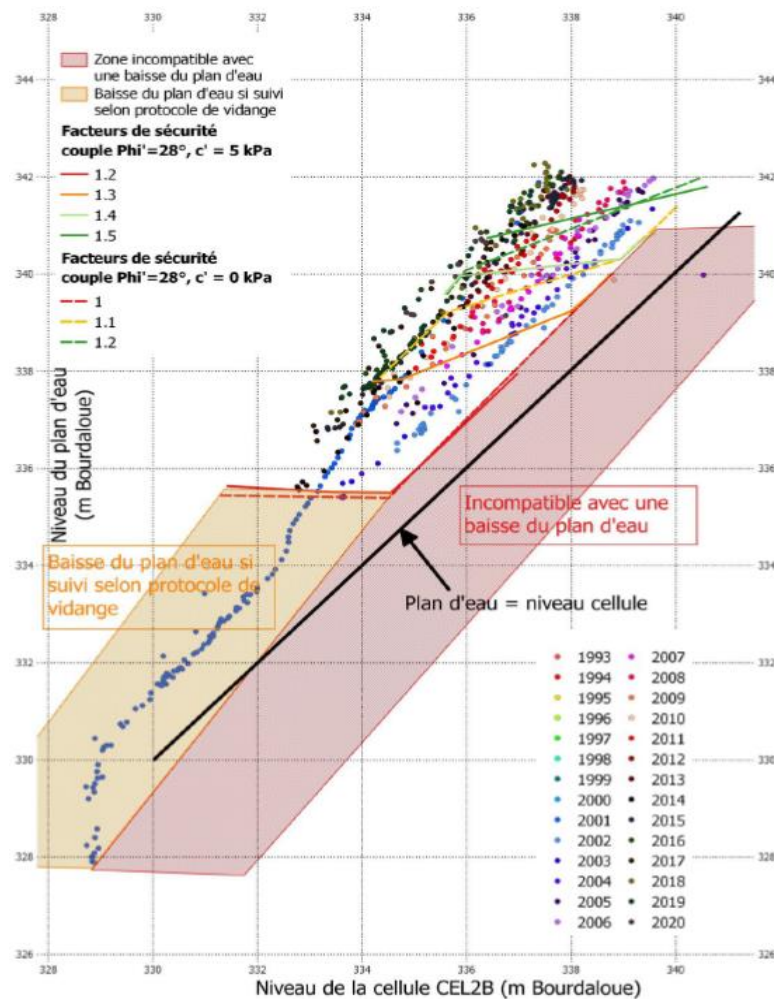
Figure 27 - Abaque du domaine de stabilité du parement amont(©ISL)

Lecture de l'abaque : pour une cote de plan d'eau de 338 Bourdaloue, la cote mesurée à la cellule CEL2B doit être inférieure à la cote 337 pour rester dans le domaine stable.

- Les situations historiques reportées sont situées essentiellement dans la zone stable définie par un facteur de sécurité supérieur à 1,2 en prenant en compte la cohésion et 1,0 dans le cas de perte complète de cohésion. Cela explique le bon comportement actuel de l'ouvrage ;
- La vidange de 2001, réalisée selon un protocole et une surveillance stricte permet de délimiter une zone de baisse du plan d'eau autorisée à condition de suivre un protocole de vidange strict.

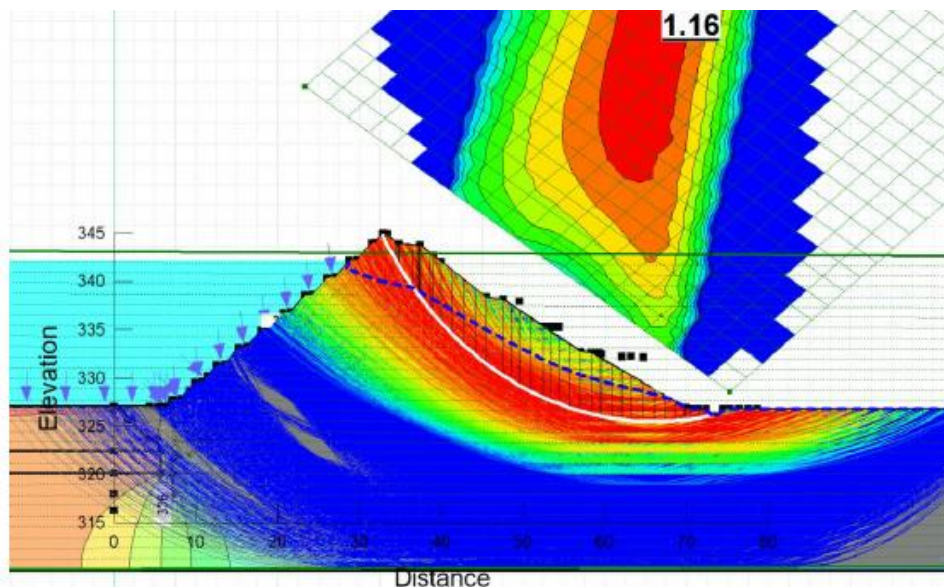
L'étude menée sur le parement aval montre qu'il est instable, y compris en tenant compte de la modulation des coefficients de sécurité : le coefficient global de sécurité est, au mieux, de 1.16 pour 1.3 recherché en approche modulée. Cela est dû à la ligne piézométrique relativement haute dans le corps de l'ouvrage.

Figure 30 -Facteur de sécurité globale à retenue normale, parement amont colmaté (©ISL)

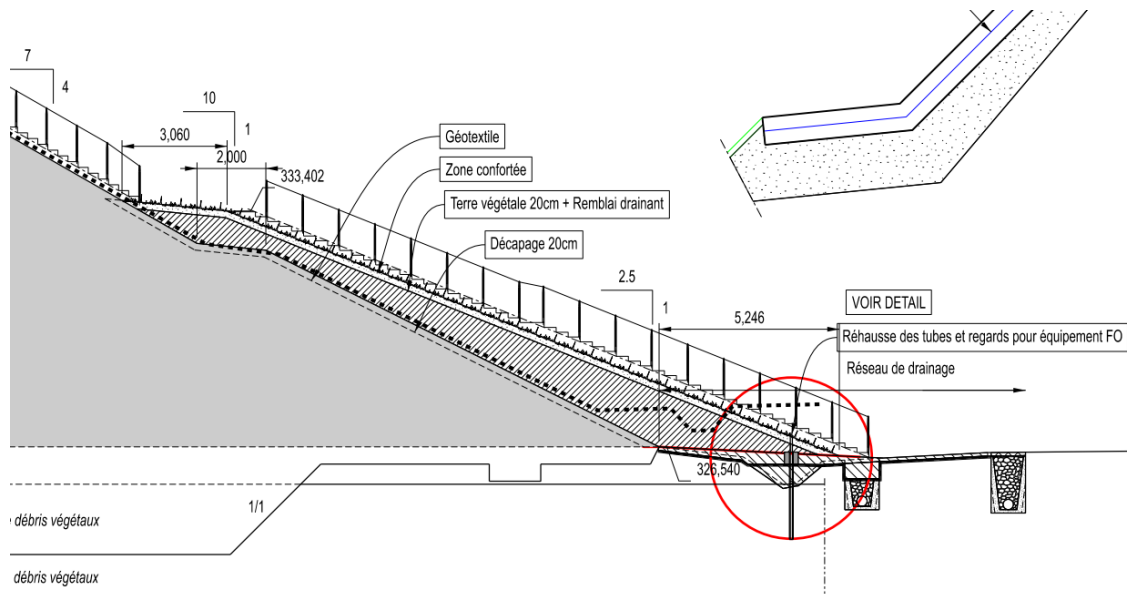
Cet engraissement nécessite de rehausser l'ensemble des piézomètres présents en pied de l'ouvrage actuel.

Figure 31 - Coupe sur l'engrèvement aval proposé(©ISL)
