## BARRAGE DE MOREAU - ANALYSE DU RISQUE LIÉ À UN DISFONCTIONNEMENT DU SYSTÈME DE DRAINAGE À TRAVERS L'ACTUALISATION DE L'ÉTUDE DE DANGERS

### *Moreau Dam – Risk Assessment related to a malfunction of the drainage system through the upgrading of the hazard study*

Patrick SOULAT,  
SAFEGE/SUEZ, Montpellier  
[patrick.soulat@suez.com](mailto:patrick.soulat@suez.com)

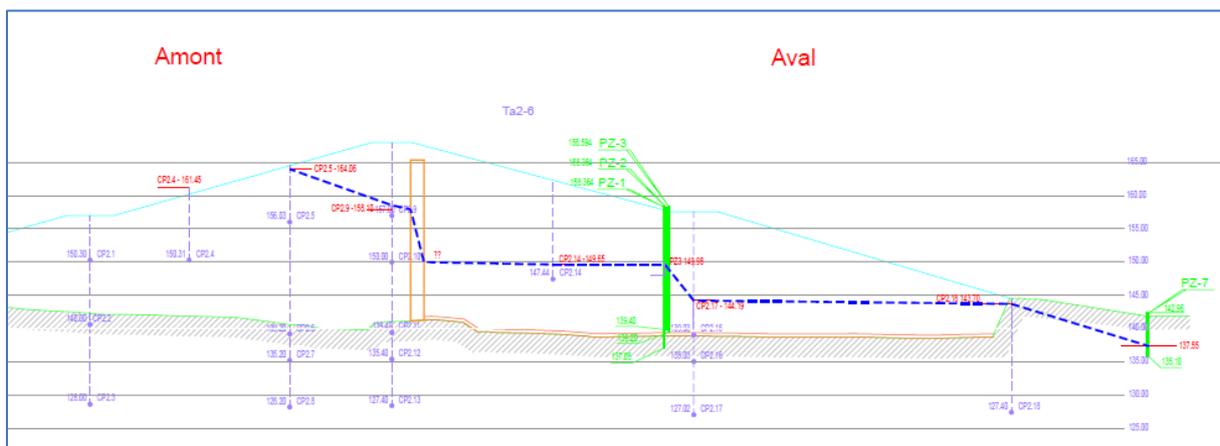
Figure 4 : Profil piézométrique en rive gauche

Les profils piézométriques côté rive gauche mettent en évidence un niveau d'eau dans le corps du remblai aval très au-dessus du tapis drainant/filtrant. Ce comportement est confirmé par un pied aval rive gauche localement saturé.

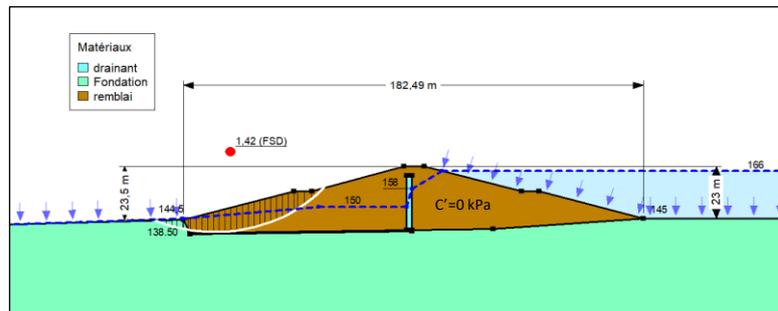
La stabilité du talus aval au grand glissement a été actualisée avec le logiciel GEOSLOPE en considérant la hauteur d'eau réelle après mise en eau. Les hypothèses de conception considèrent une cohésion nulle pour le remblai et la fondation. La pente du talus à 3.5H/1V permet une marge de sécurité importante. Une étude de sensibilité a été réalisée pour déterminer le niveau d'eau au-delà duquel le talus ne serait plus stable (Figure 5-2). Ce niveau est situé 8 m au-dessus du niveau actuel (au droit de la cheminée drainante). Un cas avec saturation complète du remblai aval (barrage homogène sans drain) a aussi été étudiée : la stabilité est assurée en considérant une cohésion de 10 kPa.

Figure 5 : Résultat de la stabilité du talus aval (statique) en situation normale d'exploitation (RN) FS = 1.42 > 1.2

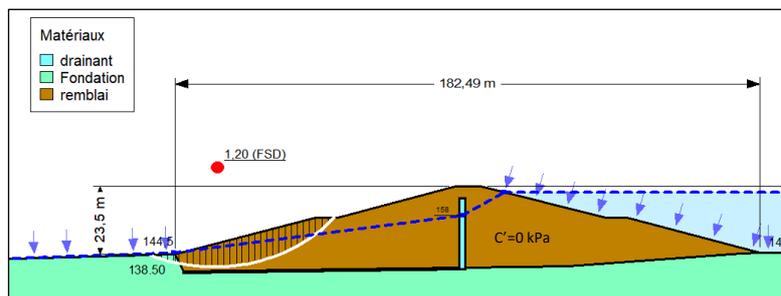
Figure 5 : Situation normale d'exploitation - étude de sensibilité (RN) FS = 1.20 ≥ 1.20 (niveau limite)

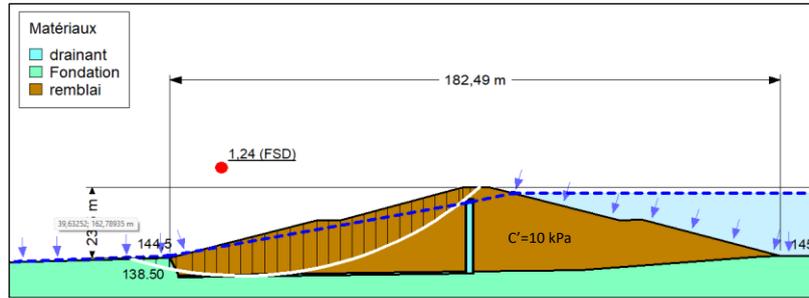
Figure 6 : Situation normale d'exploitation - étude de sensibilité (RN) FS = 1.24 > 1.20 (remblai saturé)

Pour l'analyse de risque, nous considérons que l'augmentation du niveau piézométrique peut être anticipée par la surveillance (données d'auscultation). En cas de dérive, il est possible d'ouvrir la vanne pour abaisser le plan d'eau afin de maintenir la piézométrie sous la cote 158 mNGG (limite de stabilité, avec  $c'=0$  kPa).

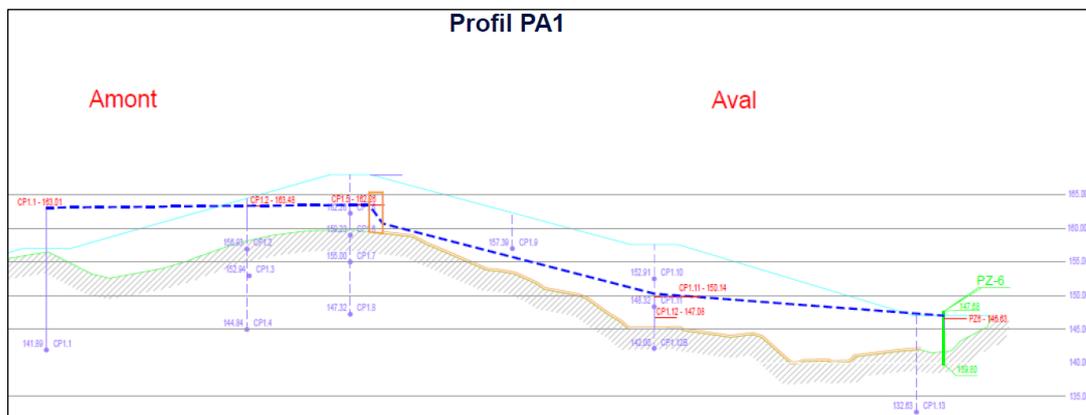
Figure 8 : Profil PA1 en rive gauche

En pied aval, au niveau du profil rive gauche, nous disposons des données du piézomètre PZ6 et de la cellule CPI1.13, entre février 2022 (retenue pleine) et juin 2023. On vérifie le soulèvement du remblai en considérant qu'il n'y a pas de décompression au travers de ce dernier.

- Valeur maximum de piézométrie dans PZ6 = 147.25 m NGG depuis 02/2022 (mise en eau), ce qui est le niveau du terrain naturel.
- Tapis drainant : 142.20 m NGG
- Sous-pression : 147.25 – 142.20 = 5.05 m (dans le cas où l'eau ne serait pas drainée par le tapis et les puits de décompression)
- Hauteur de remblai : 5.05 m/Tapis drainant
- Sous-pression eau : 5.05 x 1.2 = 6.6 t/m<sup>2</sup> (avec 1.2 = coefficient partiel)
- Poids des terres : 5 x 1.60 x 0.9 = 7.2 t/m<sup>2</sup> (avec 0.9 = coefficient partiel)

Soit  $F = 7.2 / 6.6 = 1.09 > 1$  : le critère est vérifié.

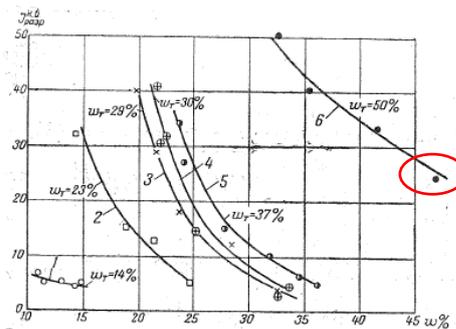
Figure 12 : Gradient hydraulique critique fonction de la teneur en eau (a) d'argiles de  $14 < wL < 50$  avec un trou de 6cm (d'après recommandations CFBR)

La teneur en eau du matériau de fondation est de l'ordre de 50%. La limite de liquidité est comprise entre 52 et 72%, ce qui correspond d'après la courbe Istomina ci-dessus à un gradient critique de 0.25. Pour un trou de 6 cm,  $I = 26/190 = 0.136 < I_c (= 0.25)$

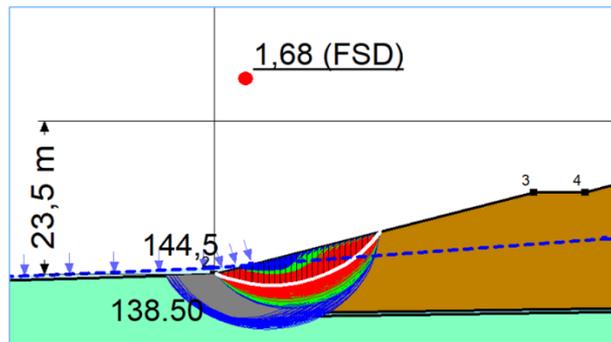
Figure 13 : Cercles de peau (RN)

Le facteur de sécurité minimum est de 1.68 ( $> 1.20$ ) avec une cohésion de 5kPa et 2.07 avec une cohésion de 10kPa (en considérant une situation normale d'exploitation). Dans ces conditions, la probabilité d'initiation d'une érosion régressive par déchaussement du pied aval est jugée très peu probable. Le niveau de confiance de la barrière de sécurité 2 « surveillance » est jugée bonne.
