## ENSEIGNEMENTS POUR L'ETUDE DU COMPORTEMENT DES BARRAGES EN REMBLAIS, DU RETOUR D'EXPERIENCE ACCIDENTOLOGIQUE ET INCIDENTOLOGIQUE LIES AUX MECANISMES D'EROSION INTERNE

### *Lessons learnt for safety analysis from internal erosion accidents and incidents on embankment dams*

Nicolas LEBRUN, Olivier BORY, Jean-Robert COURIVAUD  
EDF CIH, 4, allée du Lac de Tignes 73290 La Motte Servolex

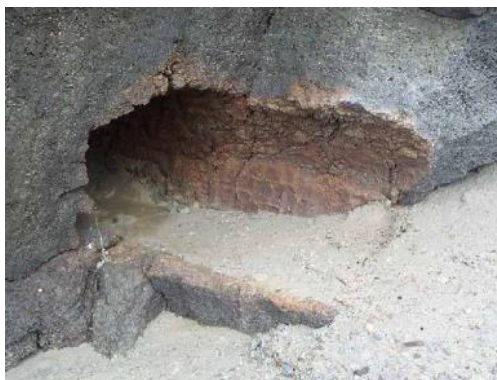
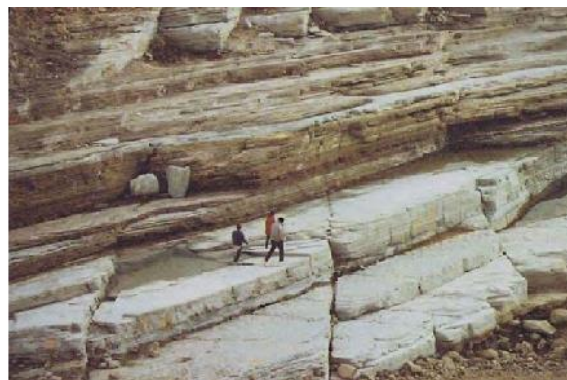
Figure 3 : gauche : Swift n°2 (USA), conduit basaltique / droite : Quail Creek (USA), roche stratifiée avec gypse [2]

Les fondations géologiquement complexes semblent susceptibles de causer des ruptures d'ouvrage à court mais aussi, compte-tenu de leur potentiel évolutif par dissolution ou érosion, à long terme sans signe précurseur majeur, ni défaut de maintenance. 12 cas d'ouvrages pour lesquelles une fondation géologiquement complexe a joué un rôle important dans la rupture ont été identifiés, dont 6 plus de 5 ans après la mise en eau.

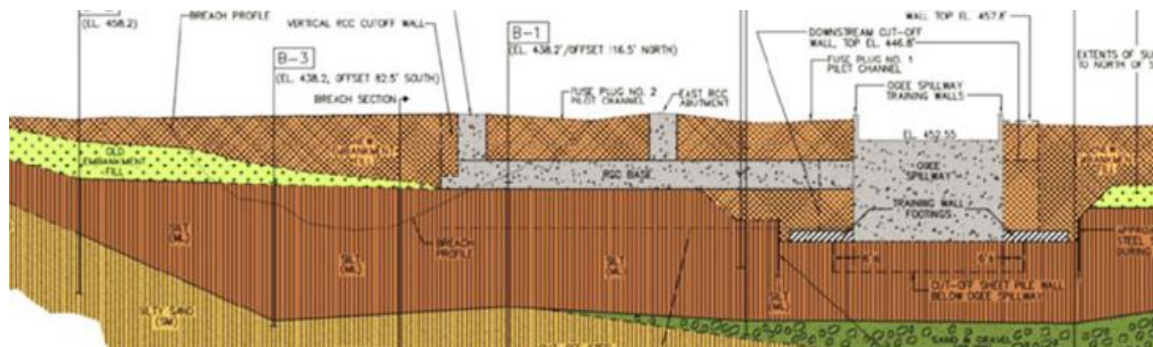
Figure 4 évacuateur de crue secondaire du barrage de Hadlock pond (USA), ayant causé la rupture 3 mois après construction [2]

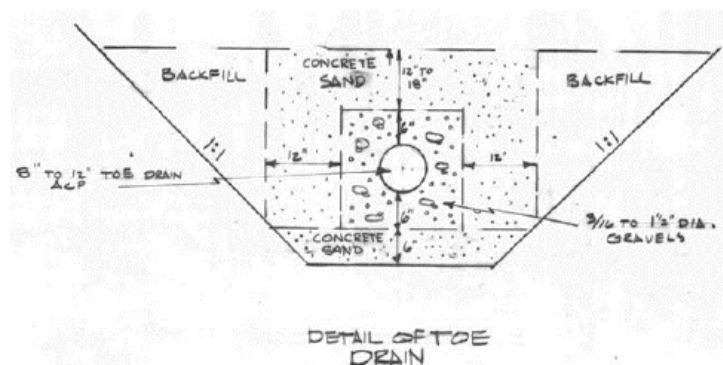
Figure 5 drain de pied aval du barrage de Prospect (USA), ayant causé la rupture 5 ans après sa mise en œuvre [2]

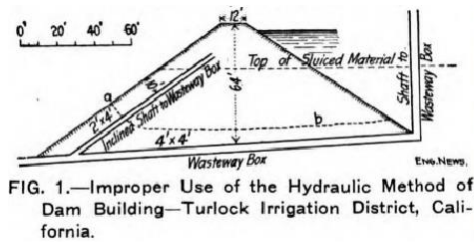
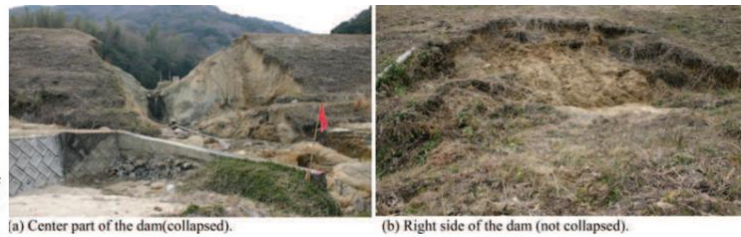
Figure 6 : gauche : barrage de Snake Ravine (USA), ouvrage en remblais hydrauliques ayant rompu brutalement à la mise en eau / droite : barrage de Takayama Ike (Japon), rupture rapide consécutive à des précipitations exceptionnelles, associée au mécanisme d'érosion régressive de talus aval (mixte cisaillement-érosion interne) [2]

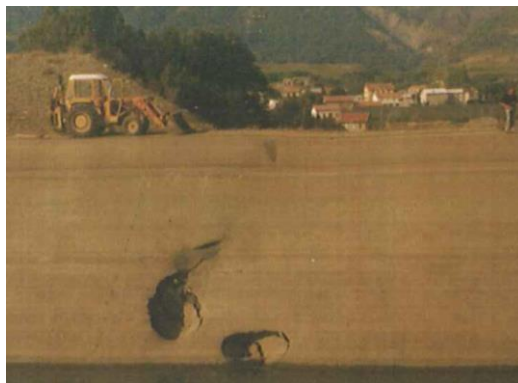
Alors que le canal était en exploitation, l'augmentation du débit des drains sur la zone dite de « Fontchaude » a conduit l'exploitant à augmenter la fréquence des mesures (de bimensuelle à hebdomadaire, puis quotidienne) et des examens visuels. Le débit de fuite était passé le 01/07/1980 d'un débit très faible et stable ( $< 1$  l/s), à des valeurs singulières (quelques 1 l/s) avec une tendance continue à la hausse, jusqu'au 02/10/1980, quand le débit a brutalement augmenté (quelques 10 l/s) et des venues d'eau importantes ont été observées dans les talus des digues en remblai. Un tassement était également visible en crête. Il a été alors décidé de mettre en sécurité le canal par un abaissement rapide du plan d'eau. Au cours de la vidange, un vortex a été observé sur le parement, laissant ensuite apparaître deux zones où le revêtement s'était effondré (Figure suivante). Le remblai et le masque ont été réparés, et le canal a pu être remis en service.

Figure 8 : Affaissement du masque en béton bitumineux lors de l'incident du Fontchaude en 1980 © EDF

L'analyse de cet événement a conclu que des tassements différentiels causés par une fondation hétérogène ont conduit à des fissures du revêtement et probablement également du remblai et/ou de sa fondation, permettant à l'érosion de conduit de s'initier. La cinétique de l'érosion était d'abord relativement lente avant d'accélérer soudainement : 2 mois se sont écoulés entre la détection d'un comportement pathologique et son accélération. Ce délai a été suffisant pour permettre aux lignes de défense actives « surveillance » et « intervention » d'être efficaces et éviter une potentielle évolution non maîtrisable des phénomènes.

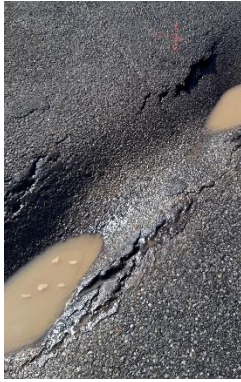
A partir de septembre 2018, plusieurs mesures du comportement hydraulique (débit de drainage et cellules de pression) ont montré un comportement singulier sur le secteur du drain D600, conduisant l'exploitant à augmenter la fréquence de la surveillance ainsi que d'abaisser le niveau maximal d'exploitation. Le débit du drain D600 était passé d'un comportement stable et modéré (de moins de 100 l/min) à une tendance continue à la hausse pour atteindre de l'ordre de 500 l/min en juillet 2019. Un abaissement du niveau de la retenue a alors été décidé, pour réaliser des examens et des reconnaissances. Des zones d'affaissements et des fissures ouvertes ont été observées sur le revêtement (Figure 9). Après ouverture du masque, un conduit d'érosion a été observé dans le béton bitumineux drainant (Figure 10).

Figure 9 : affaissements et fissures constatés sur le masque amont © EDF

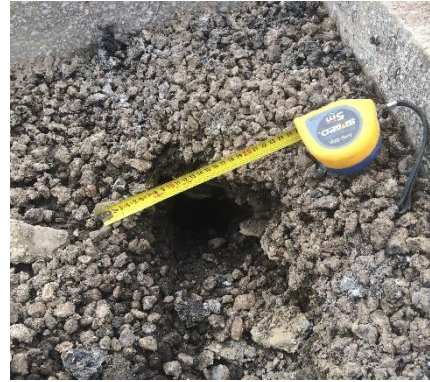
Figure 10 : conduit d'érosion formé dans le béton bitumineux drainant © EDF

L'analyse de cet événement est le suivant : le masque s'est fissuré localement, notamment au droit d'un drain de construction de diamètre 4 cm situé sous le parement amont, vraisemblablement par vieillissement, ce qui a généré des fuites d'abord faibles. Ces fuites ont initié une érosion des matériaux meubles sous-jacent, limité par l'ouverture des fissures du masque rigide. Des vides ou des zones lâches dans les matériaux supports ont commencé à se former (Figure 8). L'augmentation progressive des fuites a conduit l'exploitant à déclencher une intervention : abaissement du plan d'eau, examen visuel du parement, détection de la zone pathologique, puis réparation.
