# ETUDES DE DANGERS : PRATIQUE ET RETOUR D'EXPERIENCE DES DIAGNOSTICS EXHAUSTIFS MENES SUR DES BARRAGES EN REMBLAI DU SUD- OUEST DE LA FRANCE

## *Risk assessment : management and feedback of exhaustive diagnosis methods applied to earthfill dams in the south-west of France*

François LAUVERGNIER, Hélène ROUSSET, Sylvie CUSSEY  
Rives & Eaux du Sud-Ouest, Chemin de l'Alette 65 000 TARBES

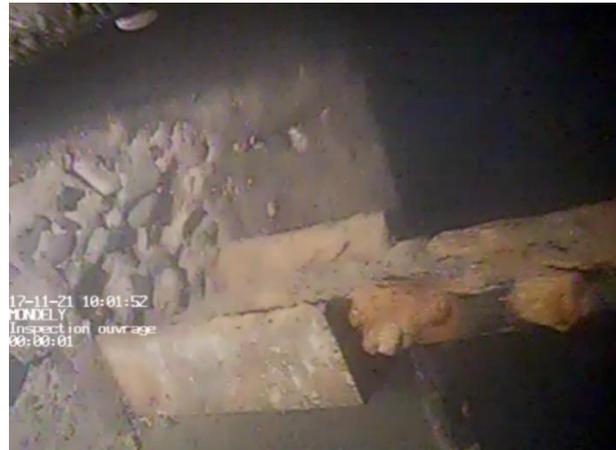
A titre d'exemple, sont présentés ci-dessous des extraits des reconnaissances subaquatiques (scaphandriers) des ouvrages de prise des barrages de Filhet et de Mondély. Ces deux barrages sont situés à 4 km de distance l'un de l'autre sur les communes du Mas d'Azil et de Gabre, en Ariège. Les deux ouvrages ont été construits dans des environnements géologiques similaires et sont tous deux équipés d'une recharge amont en enrochements. Malgré les similitudes entre ces deux ouvrages, le caractère imprévisible de la turbidité a conduit à des conditions d'inspection idéales à Mondély et a contrario, à une plus forte turbidité lors de l'inspection du barrage de Filhet.

Figure 2 : Inspection de la prise d'eau du barrage de Mondély (09)

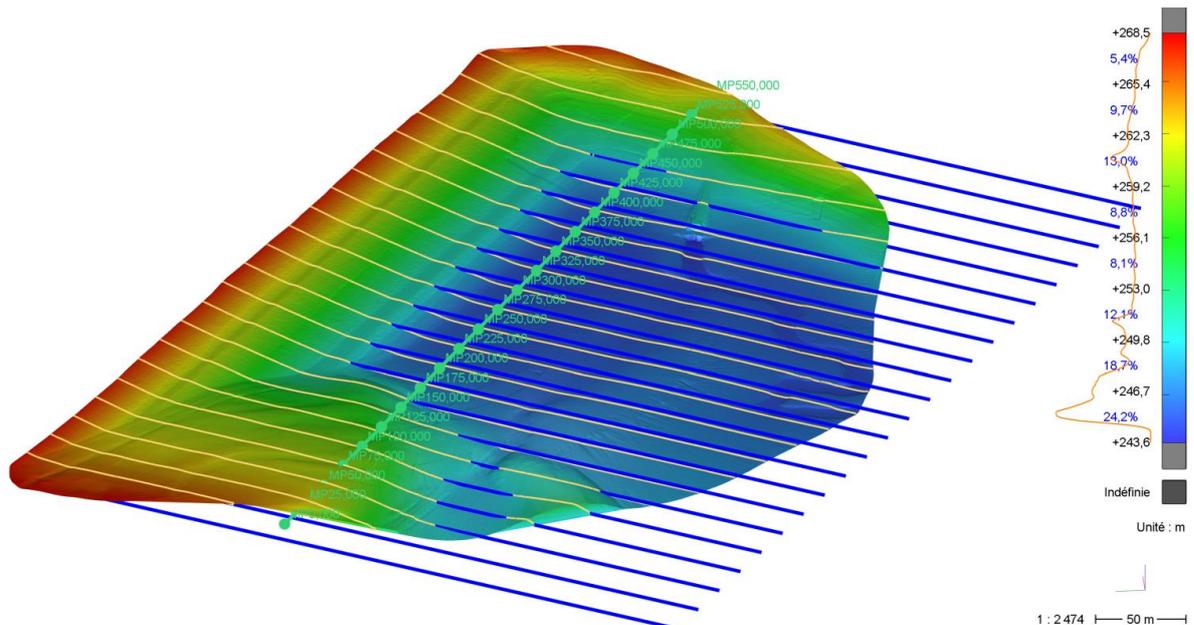
L'expérience a été menée notamment en 2024 dans le cadre du diagnostic exhaustif du barrage de la Gimone (barrage remblai de classe A situé à cheval sur les départements du Gers et de la Haute-Garonne). Ce barrage a une longueur en crête d'environ 600 m et une hauteur au-dessus du terrain naturel de 29 m. En raison de ces caractéristiques géométriques, même en période de basses eaux, la partie immergée du parement amont à inspecter est considérable. De plus, il est nécessaire d'avoir une vision d'ensemble de l'ouvrage pour repérer les éventuels désordres. De fait, des reconnaissances subaquatiques classiques ne permettaient pas une visibilité suffisante. Le choix a donc été fait de réaliser une bathymétrie multifaisceaux sur l'ensemble du parement. Cette méthode s'est avérée satisfaisante.

Figure 3 : Relevé bathymétrique du parement amont du barrage de la Gimone

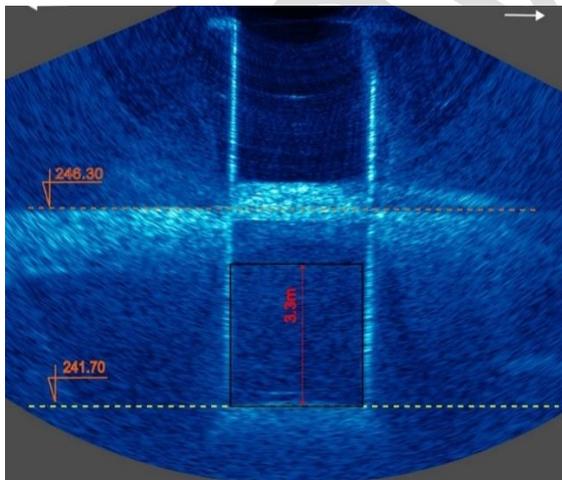
La caméra acoustique a été utilisée pour réaliser une vue d'ensemble de l'ouvrage. Les images obtenues ont permis de vérifier la fiabilité du dossier de récolement du barrage en termes de dimensions. En revanche, la précision des rendus obtenus est insuffisante pour identifier d'éventuels désordres. La caméra couleur s'est avérée plus performante (voir différence ci-dessous).

Figure 4 : Vue d'ensemble de la prise d'eau – image acoustique

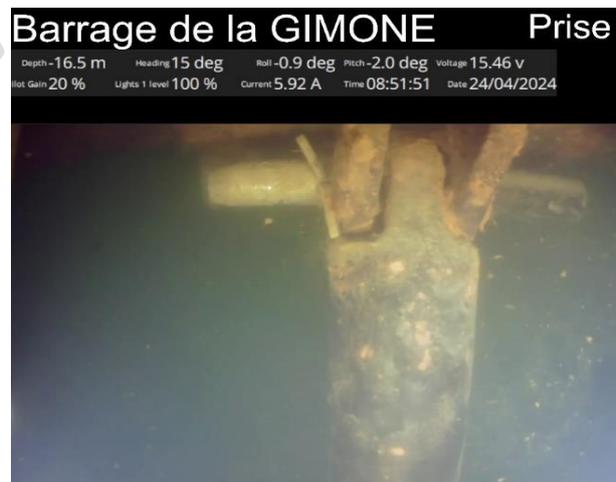
Figure 5 : Raccordement de la brimbale de la vanne batardeau sur son support

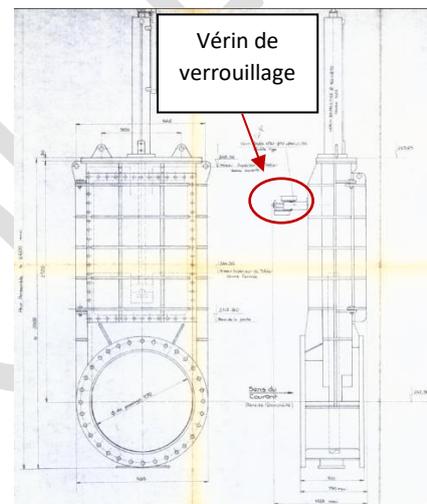
Il est donc nécessaire de passer à travers la vanne ouverte pour entrer dans la galerie. La vanne de garde est maintenue en position ouverte par un vérin de verrouillage. Le contrôle annuel de 2023 a montré un défaut de fonctionnement de ce vérin. L'exploitant a donc procédé à une révision complète de la vanne de garde et une réhabilitation du dispositif de verrouillage en juin 2023.

Figure 7 : Vanne de garde

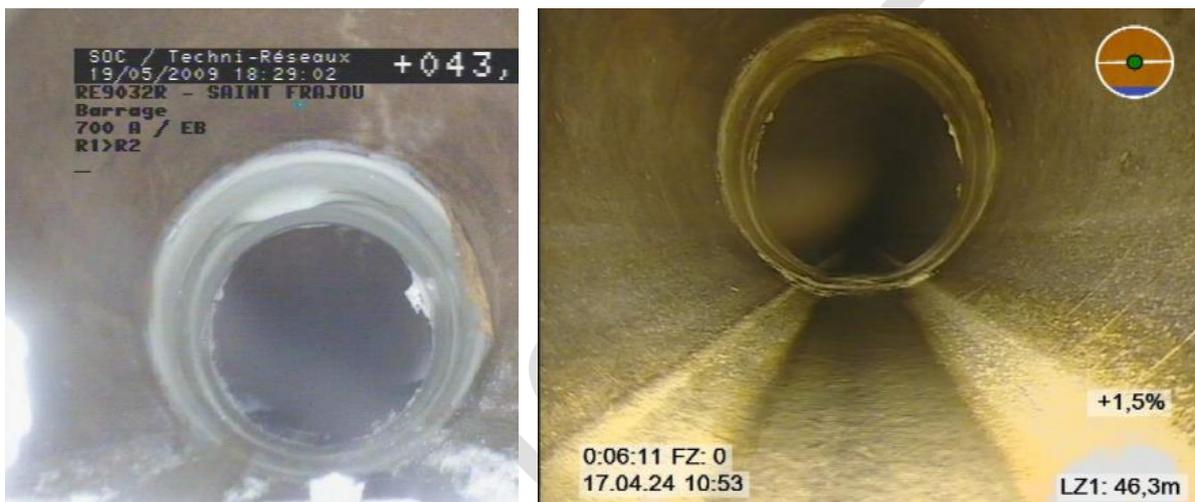
Un retour d'expérience intéressant peut être réalisé sur le barrage d'Aussou. Il avait été observé lors de la surveillance courante de l'ouvrage en 2008, l'apparition d'écoulements à proximité de l'exutoire aval de la conduite de vidange. S'en était suivi une inspection caméra de la conduite ayant permis de constater un défaut de raccordement entre deux tronçons de la conduite acier (avec revêtement interne au mortier). Une réparation a été effectuée par un manchon en résine polymérisée en place. En 2024, dans le cadre de travaux de sécurisation de l'ouvrage visant une reprise du dispositif d'évacuation des crues, une nouvelle inspection par caméra de la conduite a été effectuée, permettant de contrôler le bon comportement de cette réparation. L'utilité du dossier du barrage répertoriant les documents d'études et de suivi de travaux est bien illustrée ici pour permettre de contrôler, dans le cadre du diagnostic exhaustif, la bonne tenue dans le temps de la réparation effectuée sur cette conduite.

Figure 10 : Photographies du chemisage de la conduite d'Aussou (2009 – 2024)

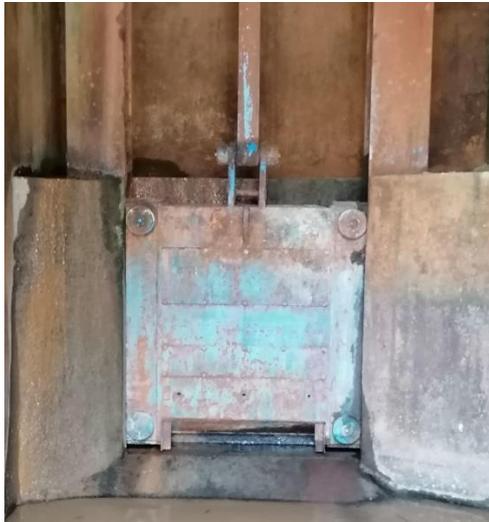
Parmi les exemples récents, le diagnostic exhaustif du barrage de Mondély (Gabre – 09) a mis en exergue l'impossibilité d'ouvrir totalement la vanne de vidange. La vanne en question est une vanne wagon à galets située à l'extrémité aval de la conduite. Le tablier de section 1 000 x 1 000 mm est guidé par quatre galets le long des rails de guidage. Une brimbale supporte le poids de la vanne et permet de la relier à la boîte à cric de manœuvre. La manœuvre est uniquement manuelle.

La vanne et ses organes de manœuvre ont fait l'objet d'une inspection détaillée (état général, graissage, étanchéités, corrosion, mesure d'épaisseur du tablier). Les premiers constats ont été la présence de traces importantes de rouille, avec une altération de la matière par endroits ainsi que le blocage d'un des galets. Les rails de guidage présentaient également des traces de corrosion, en particulier au niveau des plats métalliques soudés dans chaque rail. Le cordon de soudure n'étant pas continu, la corrosion s'est développée entre chaque plat et le rail de guidage, provoquant des gonflements du matériau. Lors de la manœuvre d'ouverture de la vanne

de vidange, ces gonflements ont empêché de lever la vanne. En revanche, la vanne a pu être refermée complètement.

Figure 11 : Vanne de vidange le jour de l'examen exhaustif (29/11/21)

Suite à ce constat, des travaux de réparation d'urgence ont été réalisés (remise en état de la vanne et des éléments de guidage). Ce retour d'expérience montre l'intérêt des essais d'ouverture complète des vannes de vidange.

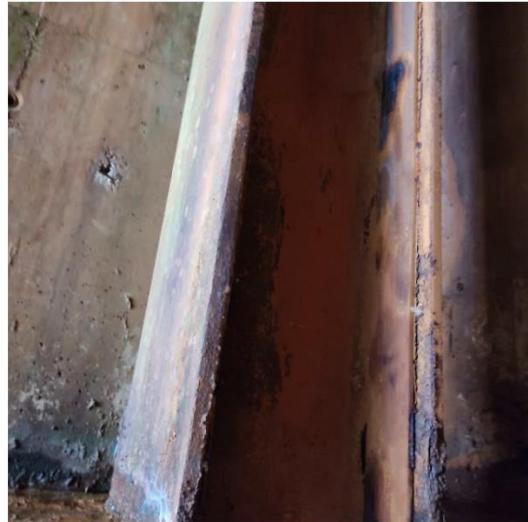
Figure 12 : Rail de guidage et plat soudés avec soudure discontinue
