CONFORTEMENT DU BARRAGE DE CENNE-MONESTIES

Rehabilitation of the Cenne-Monestiés dam

Jean-Louis POUYTES,

Johan JANTZEN,

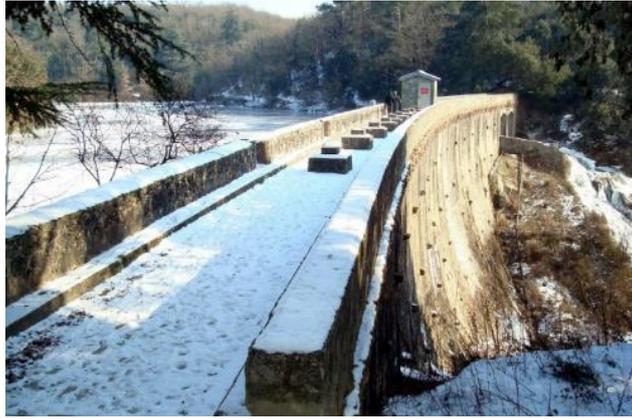
- réalisation de 19 tirants précontraints à 150 tonnes dans le corps du barrage, ancrés de 6,5 m dans le rocher (câbles STUP de 12 torons de ½"), espacement des tirants : 3 m en zone centrale et 4 à 6 m en rives pour satisfaire la règle du tiers central et la résistance au glissement. Ces tirants, scellés sur toute leur longueur (pour les protéger contre la corrosion), prennent appui après mise en tension, sur des massifs de répartition en béton armé qui sont placés en saillie sur le couronnement de l'ouvrage.

Figure 4 : Barrage de Cenne-Monestiés – crête avec plot des têtes de tirants historiques - 2012

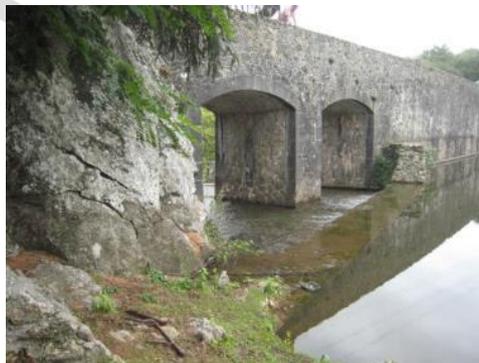
Dès 2006, à la suite d'une étude de stabilité menée par EDF (CIH), qui prend en compte les effets 3D [5], la stabilité de l'ouvrage en crues en crue a été jugée précaire en raison des incertitudes sur les tensions résiduelles dans les tirants (les calculs considèrent au mieux 2/3 de la tension initiale) et d'une approche hydrologique simplifiée. Le rapport décennal de 2006 du CEMAGREF [4] réalisé après une vidange complète de la retenue reprend les conclusions de cette étude et recommande un abaissement de la cote de retenue normale, non plus par manœuvre des vannes mais par démolition du seuil de l'évacuateur de crues. Cet abaissement a été réalisé en 2009 au moyen de la destruction partielle du seuil en amont du déversoir sur une hauteur de 1,50 mètre.

Figure 5 : Seuil de l'évacuateur abaissé - 2013

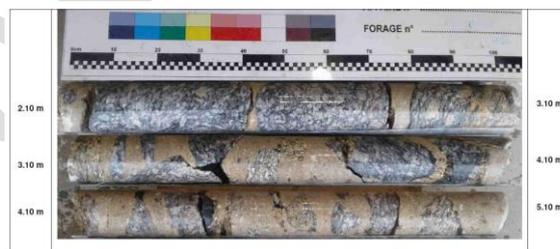
Ce projet de confortement s'appuie également sur de nouvelles investigations géotechniques menées en février 2019. Deux sondages carottés ont été réalisés en rive droite du barrage. Ces investigations ont permis de parfaire la connaissance du barrage et de préciser davantage les résistances à considérer pour le barrage et sa fondation. Les investigations ont révélé le bon état du corps du barrage en comparaison d'autres ouvrages de la même époque [17] [18] ; les blocs de granit du corps du barrage sont pour la plupart correctement jointoyés avec le mortier de chaux (bon contact et bonne cohésion avec le mortier). Les injections réalisées en 1964 étaient encore visibles (cf. photographie ci-après). Des vides localisés restent présents et témoignent malgré tout d'un mortier de chaux visiblement altéré et lessivé par endroit.

Figure 10 : Investigations géotechniques de 2019 – carottes révélant les traces des injections de 1964

Le contact du barrage avec le rocher de fondation a été vu dans un état acceptable ; les essais d'eau témoignaient d'un contact peu perméable ; sur les deux forages réalisés, un lessivage de mortier estimé de faible extension avait été observé sur le premier forage avant l'essai ; le deuxième forage a quant à lui révélé un contact parfait (emboîtement des éléments, contact sain et non altéré).

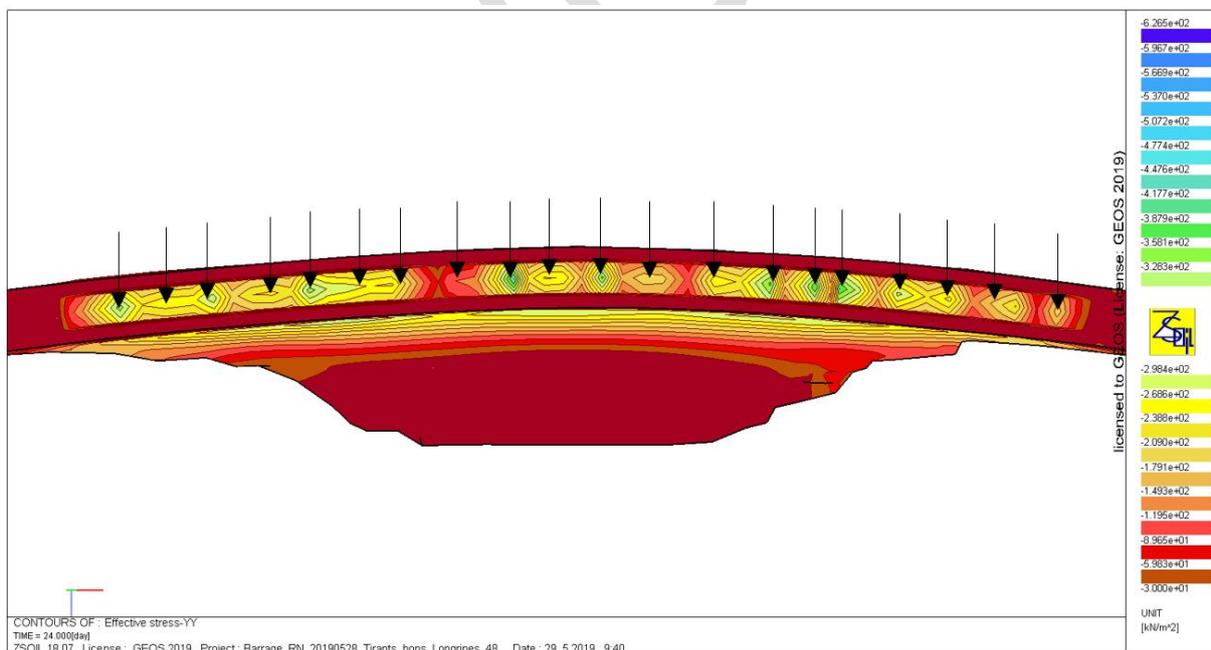
La section critique la stabilité était celle au contact barrage-fondation (critère déterminant : limiter la fissuration des zones de plus forte hauteur à 25 % de la section en situation exceptionnelle de crue). Les caractéristiques suivantes de cisaillement ont été considérées (contact et maçonneries, sur la base d'essais et d'une approche de type Hoek&Brown) :

Figure 11 : Modèle 3D avec prise en compte du pianotage de la mise en tension des tirants

Le contenu du rapport de projet a fait l'objet de plusieurs échanges avec les services de l'Etat jusqu'à sa remise définitive en avril 2019. Ce rapport a intégré une nouvelle modélisation tridimensionnelle du barrage pour dimensionner les tirants d'ancrage, contrôler le report de charges sur le barrage conforté et justifier du pianotage de mise en tension des tirants. Au final, 20 tirants d'ancrage de près de 300 tonnes chacun était nécessaire pour justifier la stabilité du barrage, nécessitant 600 m de forage.

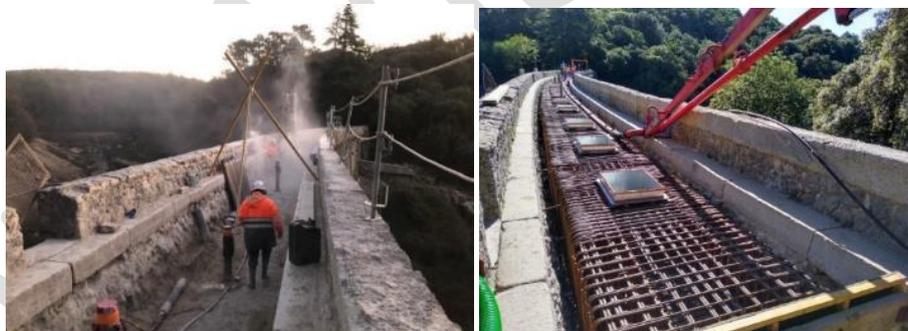
Figure 12 : Travaux en crête du barrage, 2019-2020

Les travaux ont démarré en septembre 2019 ; ils ont été confiés à l'entreprise Hydrokarst. Les travaux de mise en tension des tirants ont respecté le phasage suivant :

- Etape 0 : tirant d'essai en rive droite
- Etape 1 : découpage des têtes des tirants existants dans l'emprise de la longrine (sans déceler de corrosion significative des armatures), retrait des plots et de la cabane du pendule, de la rive droite vers la rive gauche
- Etape 2 : longrine (excavation + réalisation) – forages – mise en place tirants
- Etape 3 : mise en tension des tirants par pianotage.

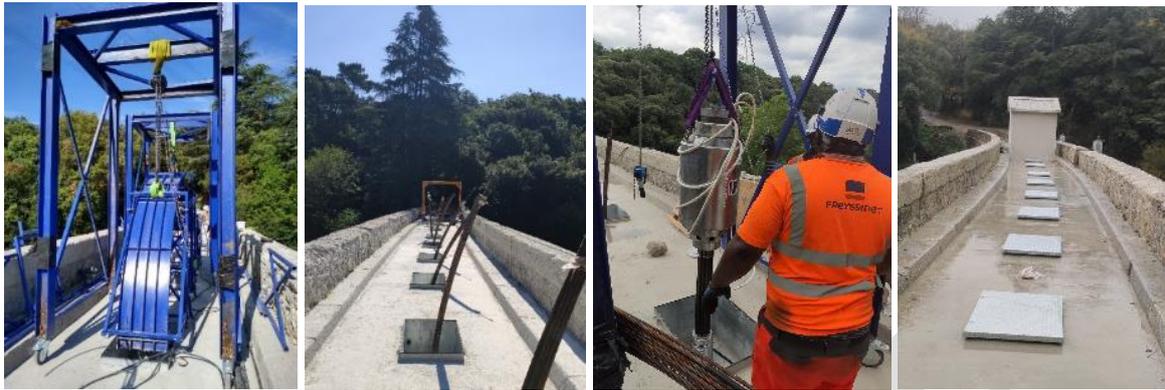
L'opération de réalisation des tirants a été complexe : des circulations d'eau entre les différents forages ont été repérées dans le rocher en rive gauche du barrage. Ces communications ont nécessité des opérations d'injections préalables puis de reformation jusqu'à obtenir des valeurs de perméabilité acceptables avant mise en place des tirants (des essais d'eau ont été réalisés systématiquement avant chaque mise en place de tirants).

Figure 13 : Mise en place et mise en tension de nouveaux tirants d'ancrage, 2020

camions du béton. Un portique d'insertion des tirants a par ailleurs été réalisé sur mesure par Freyssinet, spécifiquement pour ce chantier. Il permettait un cintrage du tirant à l'aplomb du forage.

Les travaux intègrent les technologies les plus récentes ; les têtes installées sur les tirants sont notamment toutes « évolutives ». Elles peuvent être démontées et remises en tension, notamment pour remplacer une cellule, ou au besoin pour instrumenter une nouvelle tête. Sept tirants ont été équipés d'une cellule dynamométrique FreyssCell.

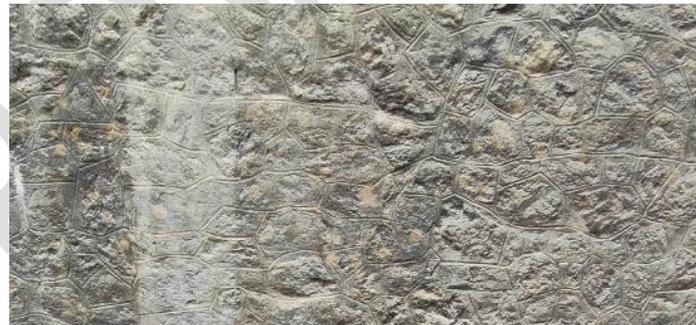
Figure 14 : Joint du parement amont, 2019

Après la vidange de la retenue, le parement amont a fait l'objet d'une inspection complète par cordistes pour repérer les ressuyages et les joints abîmés. Les joints ont été contrôlés à l'aide d'un marteau de géologue, de manière régulière et systématiquement dans les zones de ressuyage et de joints abîmés. Les zones de joints dégradés (sonnant creux ou présentant des ouvertures) ont été identifiées après la vidange. Cette inspection a mis en évidence que les joints historiques sur ce barrage étaient encore dans un excellent état ; ce qui est très rare pour être signalé, vu l'âge de ces joints. Les zones de joints dégradés en ont été reprises sur ce parement et dans les galeries de drainage, en veillant à maintenir l'éventuel caractère drainant de ces galeries.

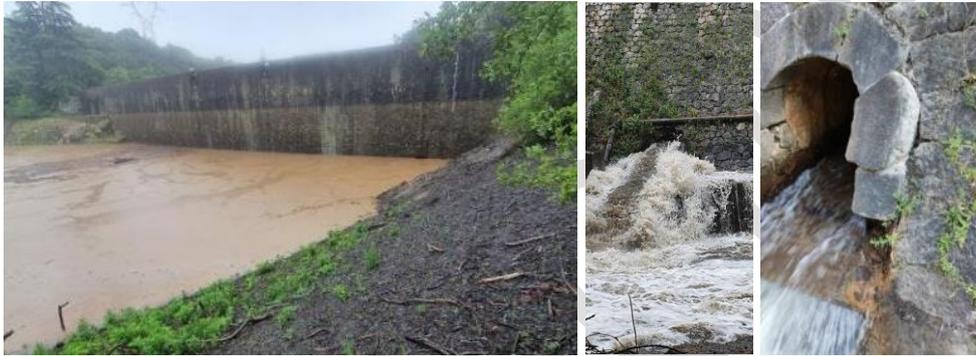
Les débits conséquents rencontrés en sortie des galeries de vidange de fond ont entraîné un descellement de la rangée de pierres aval en sortie de ces galeries, ainsi que des dégradations du radier aval. Le descellement des pierres aval s'expliquait par l'état dégradé des joints en sortie de voûtes ; il était prévu de reprendre ces joints une fois les tirants mis en tension ; la crue a toutefois devancé cette étape de travaux. Toute la maçonnerie en sortie de voûte a finalement été reprise (certaines pierres n'ont pas été retrouvées, de nouvelles pierres ont été amenées).

Figure 15 : Crue du 11 mai 2020
