## BARRAGE DE MOREAU

### ANALYSE DU RISQUE LIE A UN DISFONCTIONNEMENT DU SYSTEME DE DRAINAGE A TRAVERS L'ACTUALISATION DE L'ETUDE DE DANGERS

Patrick SOULAT, SAFEGE/SUEZ, Montpellier, [patrick.soulat@suez.com](mailto:patrick.soulat@suez.com)

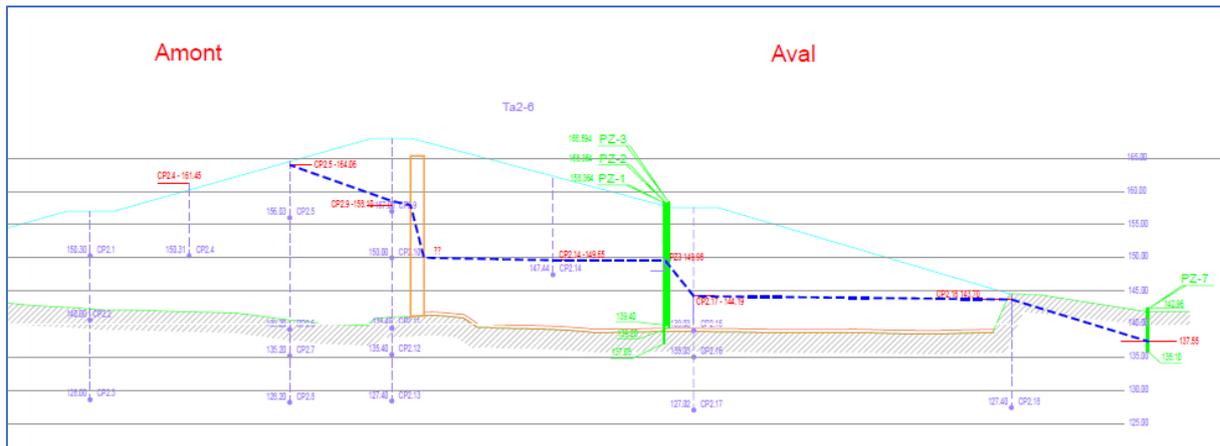
Les profils piézométriques côté rive gauche mettent en évidence un niveau d'eau dans le corps du remblai aval très au-dessus du tapis drainant/filtrant. Ce comportement est confirmé par un pied aval rive gauche localement saturé.

Figure 0-4 Profil piézométrique en rive gauche

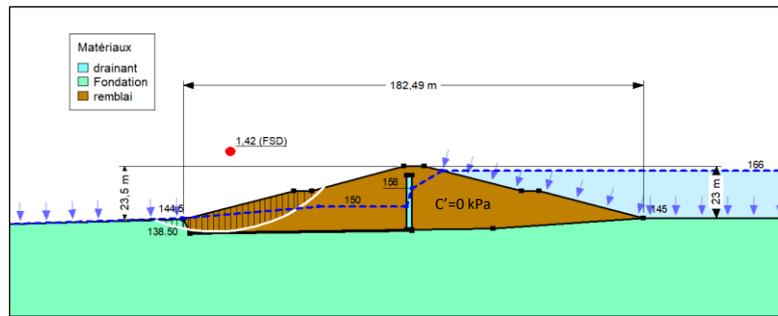
La stabilité du talus aval au grand glissement a été actualisée avec le logiciel GEOSLOPE en considérant la hauteur d'eau réelle après mise en eau. Les hypothèses de conception considèrent une cohésion nulle pour le remblai et la fondation. La pente du talus à 3.5H/1V permet une marge de sécurité importante. Une étude de sensibilité a été réalisée pour déterminer le niveau d'eau au-delà duquel le talus ne serait plus stable (Figure 5-2). Ce niveau est situé 8 m au-dessus du niveau actuel (au droit de la cheminée drainante). Un cas avec saturation complète du remblai aval (barrage homogène sans drain) a aussi été étudié : la stabilité est assurée en considérant une cohésion de 10 kPa.

Figure 5-1 Résultat de la stabilité du talus aval (statique) en situation normale d'exploitation (RN)  $FS = 1.42 > 1.2$

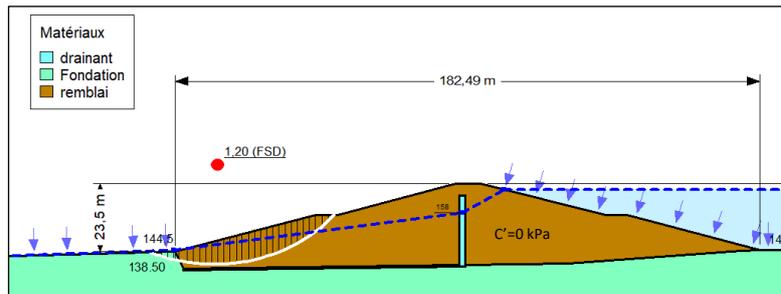
Figure 0-5 situation normale d'exploitation - étude de sensibilité (RN)  $FS = 1.20 \geq 1.20$  (niveau limite)

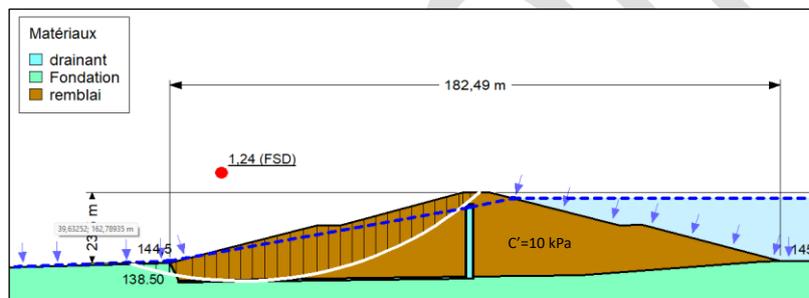
Figure 0-6 situation normale d'exploitation - étude de sensibilité (RN)  $FS = 1.24 > 1.20$  (remblai saturé)

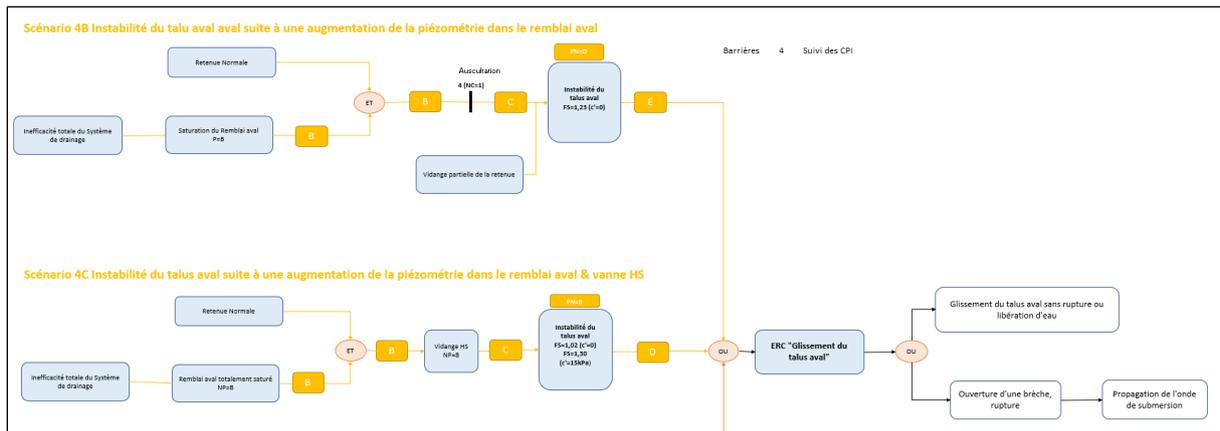
Pour l'analyse de risque, nous considérons que l'augmentation du niveau piézométrique peut être anticipée par la surveillance (données d'auscultation). En cas de dérive, il est possible d'ouvrir la vanne pour abaisser le plan d'eau afin de maintenir la piézométrie sous la cote 158 mNGG (limite de stabilité, avec  $c'=0$  kPa).

En cas de défaillance de la vanne de vidange, (en plus de la défaillance du drainage), nous jugeons la probabilité de rupture peu probable, car l'étude de sensibilité montre qu'avec une cohésion effective de 10 kPa, la stabilité est assurée (une cohésion nulle sécuritaire a été pris en compte dans la conception, cependant les essais triaxiaux réalisés dans le remblai, en cours de chantier, indiquent une cohésion minimum de 15kPa).

Figure 0-7 Arbre d'évènement des scénarios instabilité du talus aval

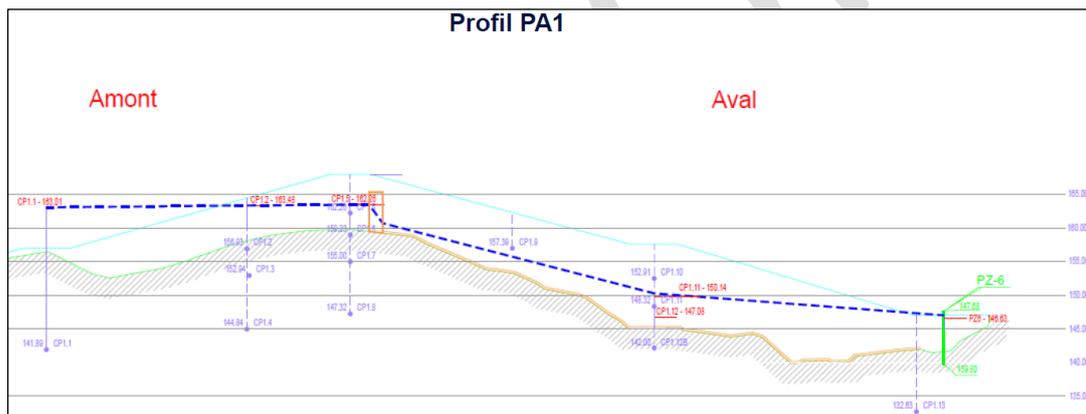
Figure 0-8 Profil PA1 en rive gauche

En pied aval, au niveau du profil rive gauche, nous disposons des données du piézomètre PZ6 et de la cellule CPI1.13, entre février 2022 (retenue pleine) et juin 2023. On vérifie le soulèvement du remblai en considérant qu'il n'y a pas de décompression au travers de ce dernier.

- Valeur maximum de piézométrie dans PZ6 = 147.25 m NGG depuis 02/2022 (mise en eau), ce qui est le niveau du terrain naturel.
- Tapis drainant : 142.20 m NGG
- Sous-pression :  $147.25 - 142.20 = 5.05$  m (dans le cas où l'eau ne serait pas drainée par le tapis et les puits de décompression)
- Hauteur de remblai : 5.05 m/Tapis drainant
- Sous-pression eau :  $5.05 \times 1.2 = 6.6$  t/m<sup>2</sup> (avec 1.2 = coefficient partiel)
- Poids des terres :  $5 \times 1.60 \times 0.9 = 7.2$  t/m<sup>2</sup> (avec 0.9 = coefficient partiel)

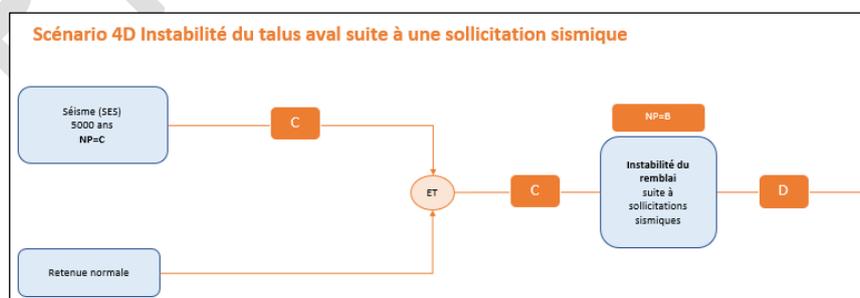
Les limites en déplacements horizontaux, sont localement dépassées, mais il est à noter que le signal sismique pris en compte dans la modélisation est celui d'un barrage de classe A (donc sécuritaire). La probabilité de rupture en cas de séisme est jugée probable.

Figure 0-9 Arbre d'événements du scénarios sollicitations sismiques

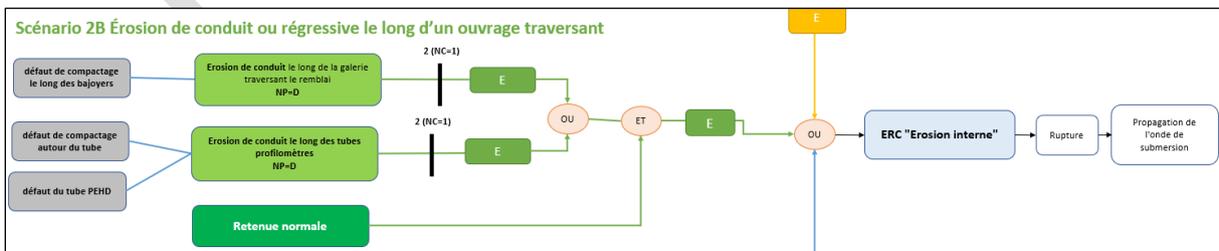
Dans ces conditions, la probabilité d'initiation d'un phénomène d'érosion de conduit le long de la galerie en béton est jugée très peu probable, soit une classe de probabilité D.

Fiabilité de la barrière de sécurité « surveillance » : Des visites hebdomadaires sont prévues dans le document d'organisation, par l'exploitant et toutes les 2 semaines par le BET chargé des données d'auscultation. L'ouvrage est sous surveillance renforcée. Il est peu probable que des écoulements chargés en partie aval ne soient pas détectés. Le niveau de confiance de la barrière est considéré comme bon, soit  $NC = 1$ .

Figure 0-11 Arbre d'événement scénarios érosion de conduit le long d'un ouvrage traversant

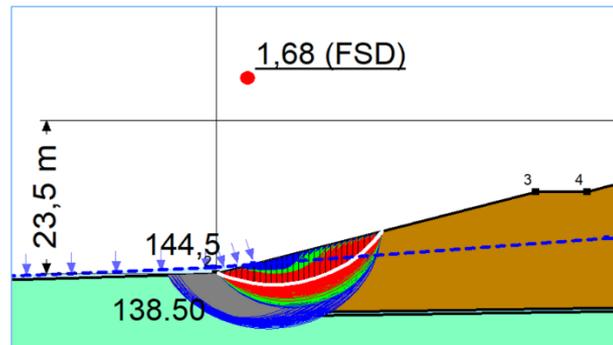
Figure 0-13 Cercles de peau (RN)

Le facteur de sécurité minimum est de 1.68 ( $> 1.20$ ) avec une cohésion de 5kPa et 2.07 avec une cohésion de 10kPa (en considérant une situation normale d'exploitation). Dans ces conditions, la probabilité d'initiation d'une érosion régressive par déchaussement du pied aval est jugée très peu probable. Le niveau de confiance de la barrière de sécurité 2 « surveillance » est jugée bonne.

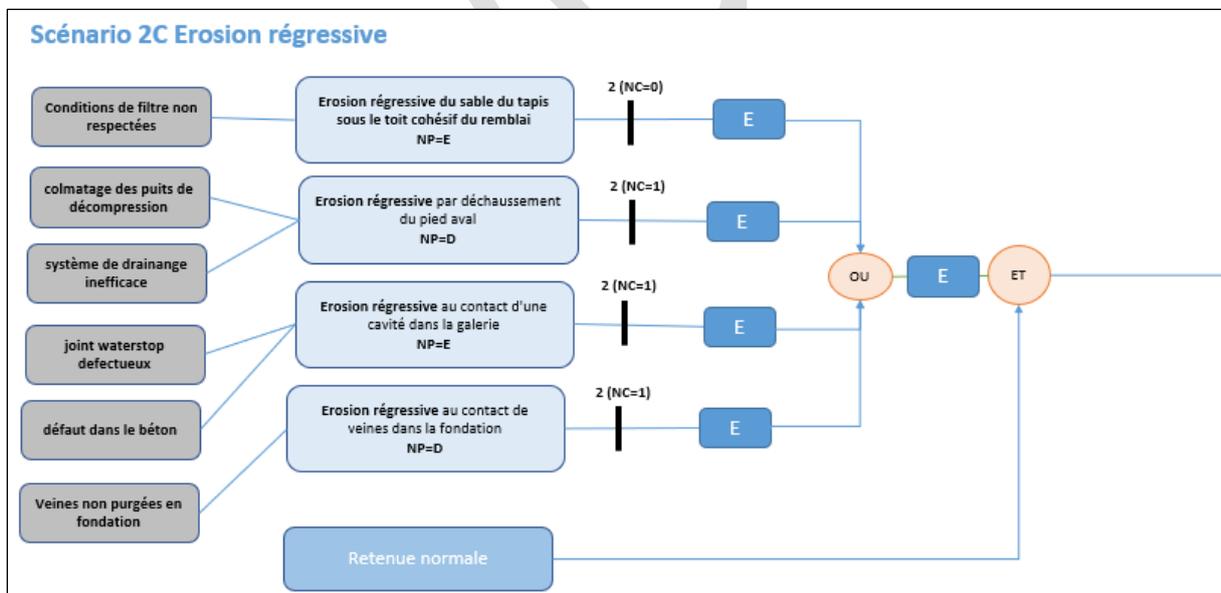
Figure 0-14 Arbre d'évènement des scénarios érosion régressive
