DEMARCHE DE MISE EN SECURITE DES BARRAGES DE LA MOUCHE ET DE CHARMES- DEUX EXEMPLES D'OPTIMISATION ET D'APPROFONDISSEMENT DES CONNAISSANCES DE BARRAGES ANCIENS

(APPROACH TO SECURING THE MOUCHE AND CHARMES DAMS - TWO EXAMPLES OF OPTIMIZATION AND DEEPENING KNOWLEDGE OF OLD DAMS)

Hervé MARNEFFE, Jean-Marie HAM, Thierry BADIER

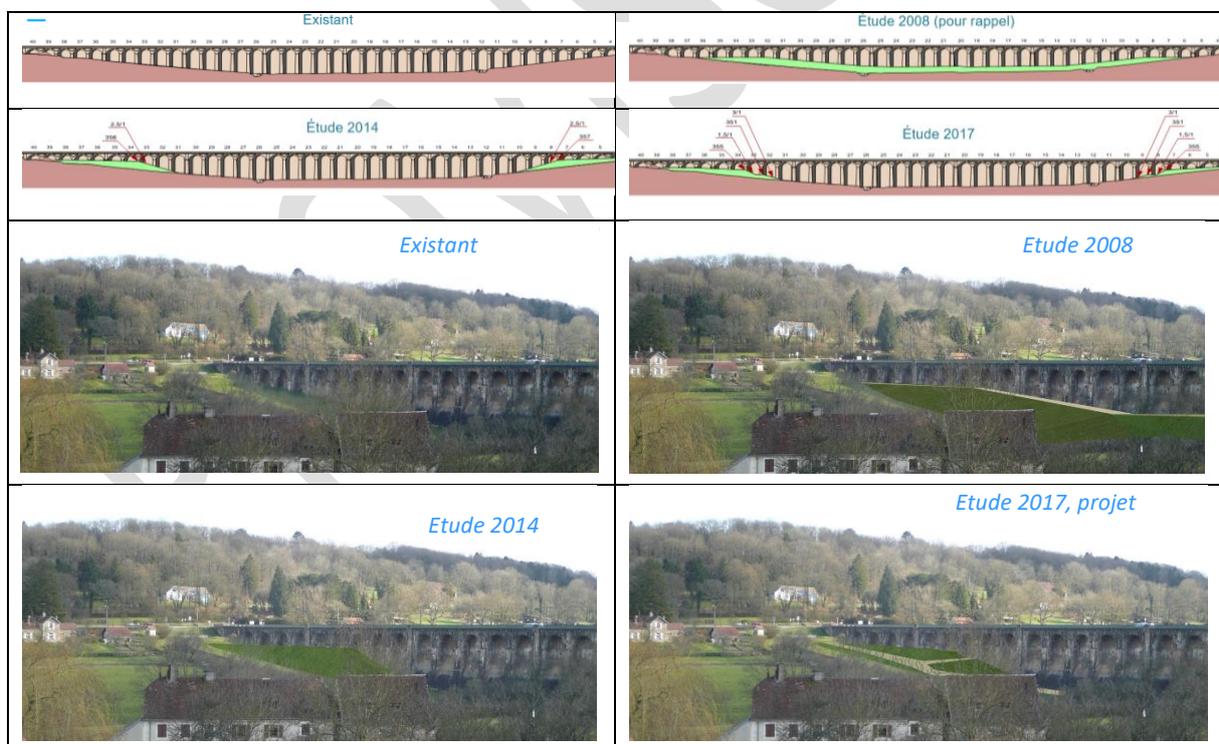
Figure 2- Elévations et photomontages illustrant l'évolution du confortement au fil des études (@Tractebel)

Techniquement, l'insuffisance ne portait pas sur un problème de glissement (celui-ci était vérifié avec un coefficient bien suffisant) mais sur l'existence d'une traction dans le parement amont sous le cas quasi permanent avec une RN historique de 360.40 (objectif de VNF). Cette traction était assez faible (-0,16 MPa mais sensible aux paramètres) or une traction sous le cas quasi permanent de la Retenue Normale n'est pas admise - condition dite de Levy. Par contre la traction pour le cas PHE (crues exceptionnelles) est, elle, admise pourvu que la longueur de fissuration réponde à un autre critère (après calcul itératif, 25% maximum de section fissurée). Et pour les crues extrêmes, la traction est admise moyennant cette fois la condition d'Hoffman qui assure la stabilité de la fissure (dérivée de la contrainte effective normale positive en fond de fissure ce qui traduit une réduction de la contrainte de traction et permet la stabilisation de la fissure).

Le dimensionnement de la recharge aval a fait l'objet d'une réduction conséquente depuis le premier projet de confortement. A titre de comparaison, il comportait jusqu'en 2008 une recharge aval sur toute la longueur du barrage avec un volume de remblai estimé à 49 000 m³. En 2014 ce remblai a pu être limité aux rives (les sections hors masque Levy). Et à partir de 2017, la hauteur de remblai a été encore réduite de 1m avec une hauteur limitée à un maximum de 5m/Tn et un volume d'environ 11 500 m³.

Cette limitation a été permise par la prise en compte de la géométrie précise du barrage, avec notamment l'effet des voûtes en tête, du degré de rabattement de la nappe sous l'ouvrage, de la masse volumique des matériaux, de la poussée des sédiments à l'amont et enfin l'ajout de 30 cm de béton projeté sur le parement béton amont sur les parties de rive.

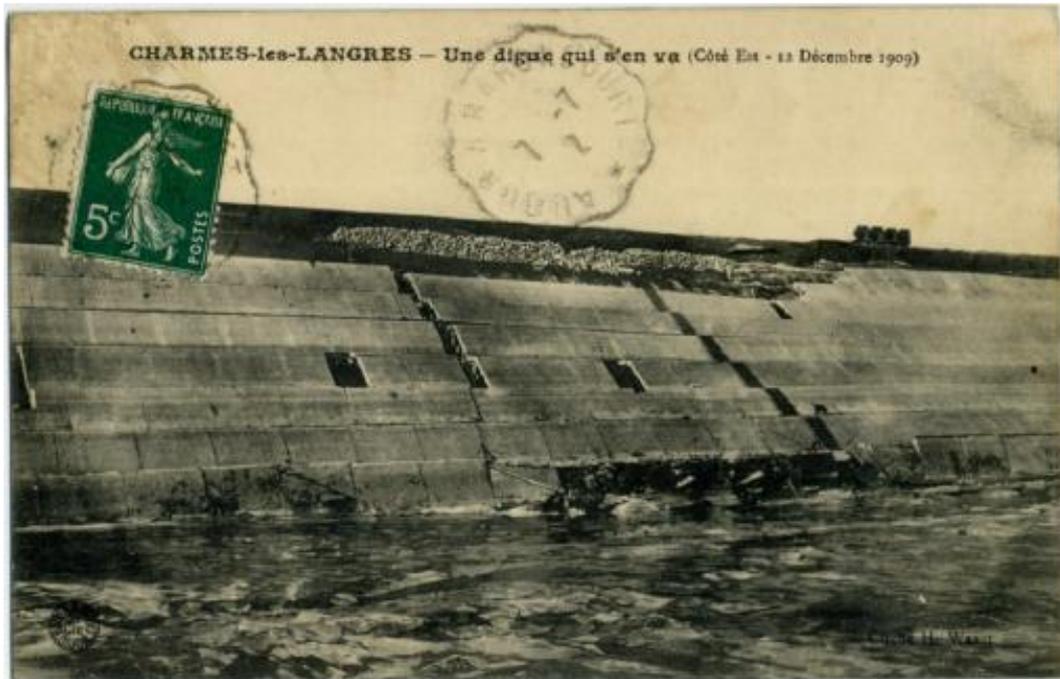
Figure 13 - Vue du glissement du parement amont en 1909 (© chemindeleau.com)

La cinétique de cette baisse de plan d’eau n’est pas complètement connue, néanmoins plusieurs éléments permettent de l’estimer. Ainsi la vitesse maximale de baisse du plan d’eau au moment du glissement est de 17 cm par jour et la courbe de cinétique de baisse a pu être retracée jusqu’à la cote 333,2 m, puisqu’après constatation des désordres, la vidange fut interrompue afin de conserver autant que possible l’effet favorable exercé par l’eau sur la partie inférieure du talus.

L’ouvrage fut réparé sur les années 1910 et 1911. Les travaux confortement consistèrent en :

- La réalisation d’éperons en mortier appuyés sur le mur de garde en pied de talus amont (haut jusqu’à 9 sous la crête, de épais de 1,4m, interdistance tous les 15m),
- La purge des matériaux ayant glissé et sa remise en place en additionnant une proportion de gravier pour améliorer le compactage du corroi : 20% dans la partie inférieure du talus ; 5% dans les autres zones reconstruites. Dans la partie inférieure, une adjonction de 0,75% de chaux a été réalisée.

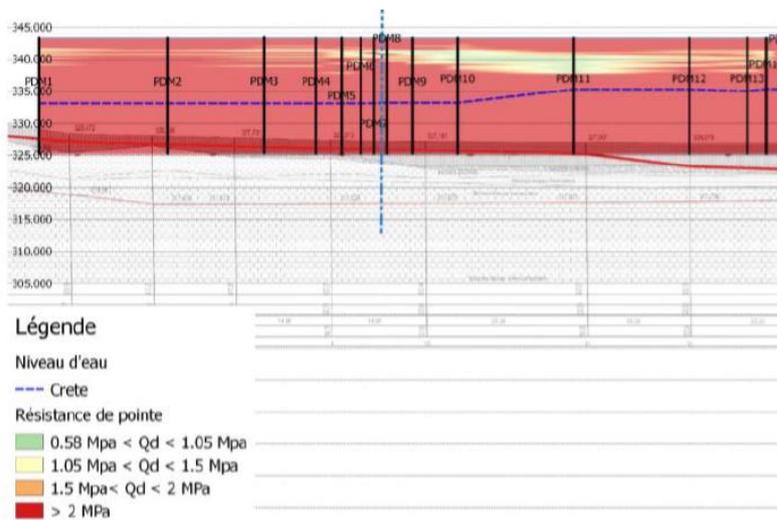
Une zone de faible résistance située sous le fond de fouille des travaux de 1910-1911 de réparation du talus amont est identifiée. Il est possible que le matériau ayant glissé n'ait pas été complètement purgé, expliquant cette zone de faible résistance. Une zone de plus faible résistance est alors considérée sous la ligne de fond de fouille des travaux de phase 1 dans la partie pentée.

Figure 17 - identification des zones de moindre consistance à partir des résultats des pénétromètres dynamiques (©ISL)

Une résistance modérée est observée jusqu'à 3,5 m sous le parement amont, dans la zone de marnage.

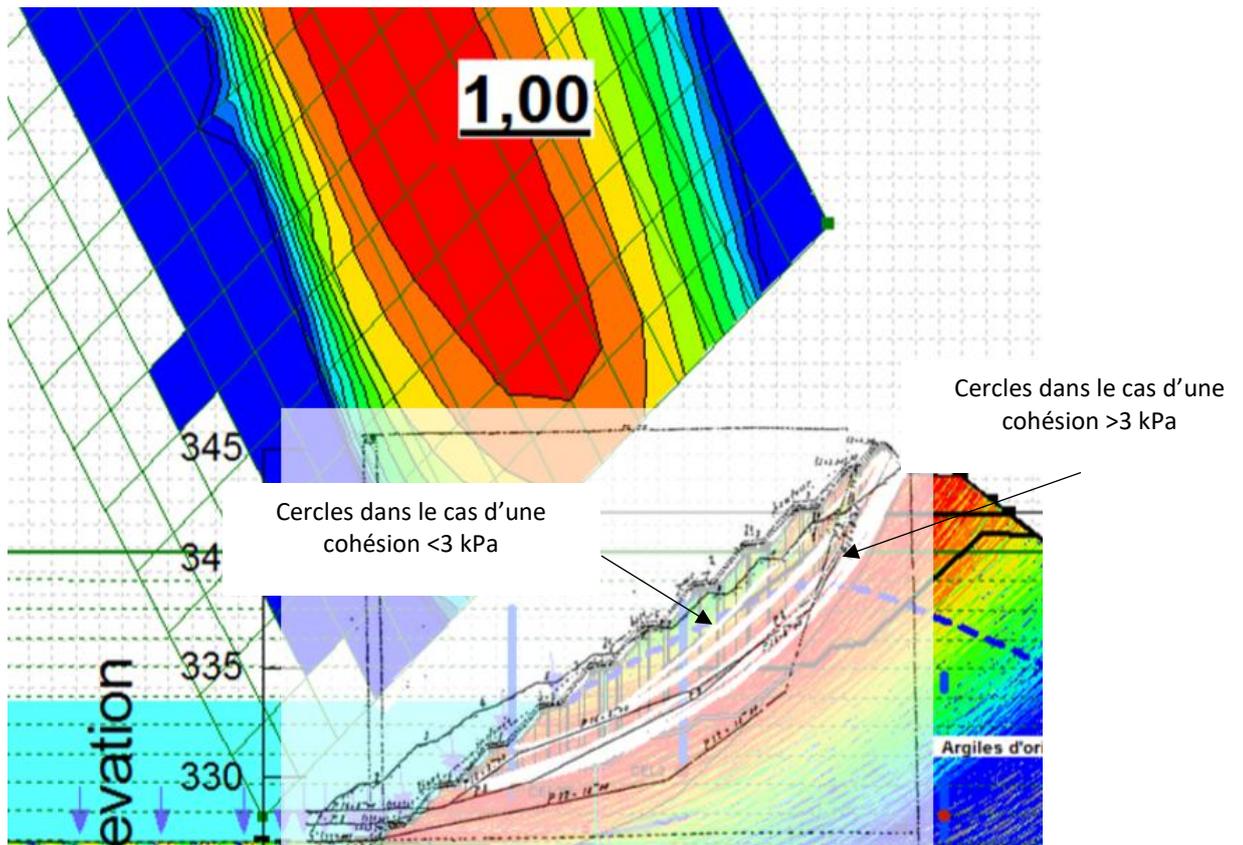
Les cercles obtenus pour des matériaux de plus faible cohésion sont les plus superficiels, et s'éloignent des cercles observés lors de la rupture de 1909. Les couples correspondants à ces plus faibles cohésions ne sont pas retenus pour paramétrer le matériau constituant le remblai.

Figure 22 : Superposition du modèle de calcul (lignes blanches) et des cercles de rupture historiques (lignes noires brisées) (©ISL)

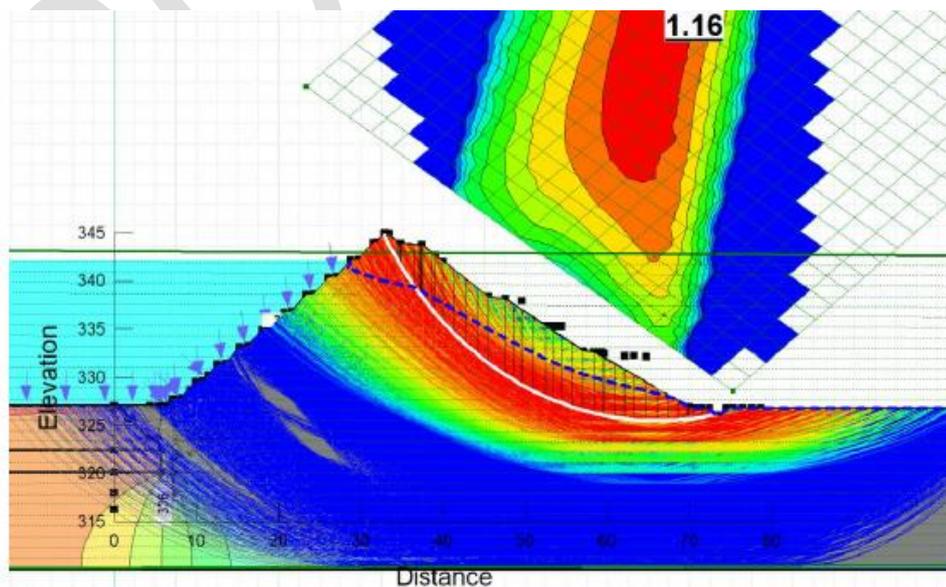
L'étude menée sur le parement aval montre qu'il est instable, y compris en tenant compte de la modulation des coefficients de sécurité : le coefficient global de sécurité est, au mieux, de 1.16 pour 1.3 recherché en approche modulée. Cela est dû à la ligne piézométrique relativement haute dans le corps de l'ouvrage.

Figure 30 - facteur de sécurité globale à retenue normale, parement amont colmaté (©ISL)

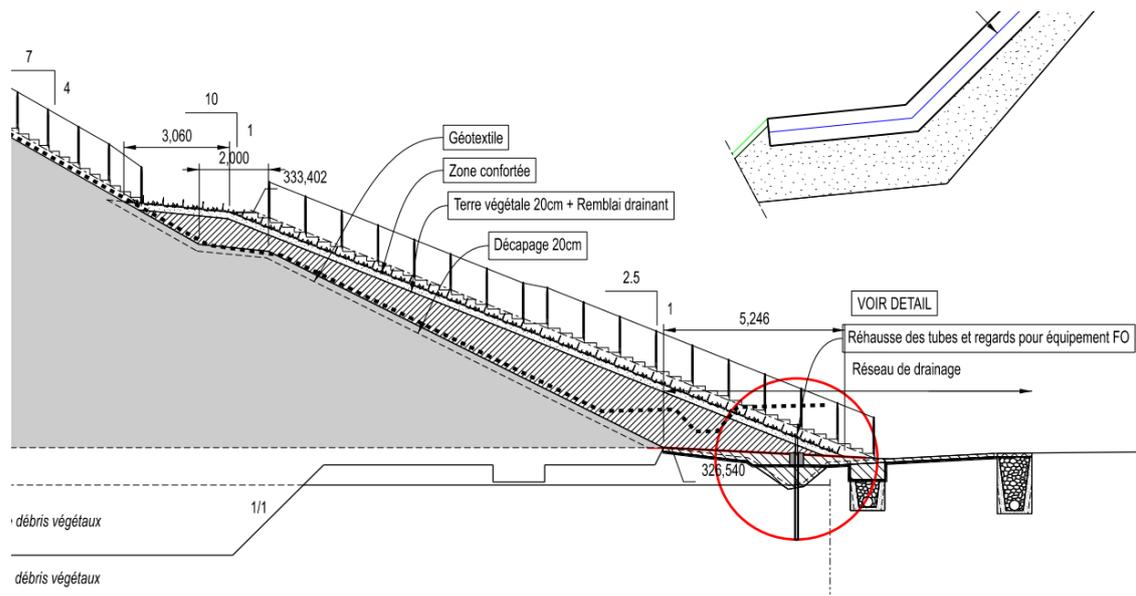
Figure 31 - Coupe sur l'engraissement aval proposé (@ISL)

Cet engraissement nécessite de rehausser l'ensemble des piézomètres présents en pied de l'ouvrage actuel.
