RENOVATION DE LA PORTE AVAL DE L'ECLUSE VNF DE GAMBSHEIM

Renovation of the downstream Gate at the VNF link of Gamsheim

Altrad Endel

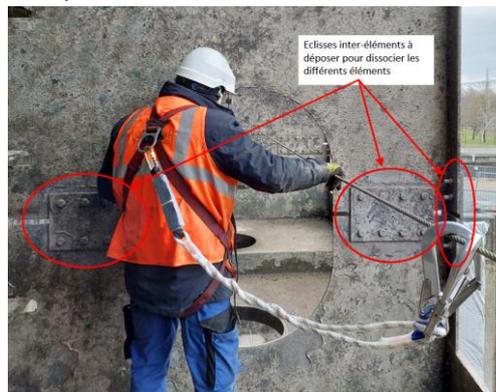
Figure 2 Préparation de la séparation des éléments de la porte aval

Afin de simplifier les travaux de rénovation, il a été décidé, en accord avec le client VNF et le maître d'œuvre EDF CIH, de procéder au démontage de la porte aval afin d'amener les éléments sur la berge et de réutiliser le principe du sas de désamiantage déjà employé pour les travaux effectués auparavant sur la porte amont. La porte aval est constituée de 6 éléments assemblés entre eux par boulonnage. La mise en œuvre de cette solution démontre l'agilité dont il faut faire preuve lors de la réalisation de projets de cette envergure. Très rapidement, et en concertation avec ses partenaires, Endel a proposé un planning alternatif et a dû reprendre les modes opératoires qui prévoyaient un traitement de la porte aval à son emplacement. Les avantages du démontage de la porte aval sont les suivants :

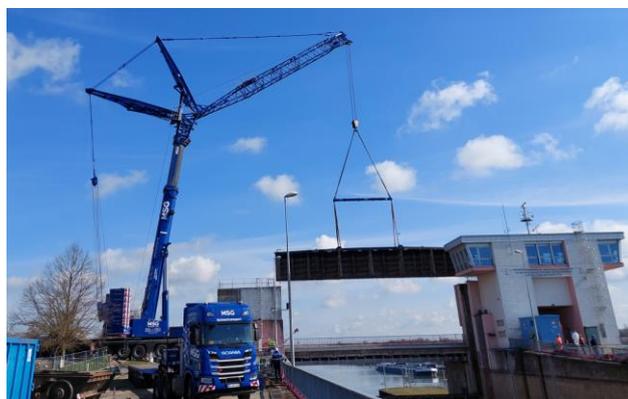
Figure 3 Grutage d'un élément de porte aval

Le grutage a nécessité une grue de 650 tonnes pour les manœuvres. Une étude de sol a permis de valider l'implantation des patins de grue à une distance suffisante vis-à-vis des bajoyers pour éviter tout risque lors de cette opération sensible.

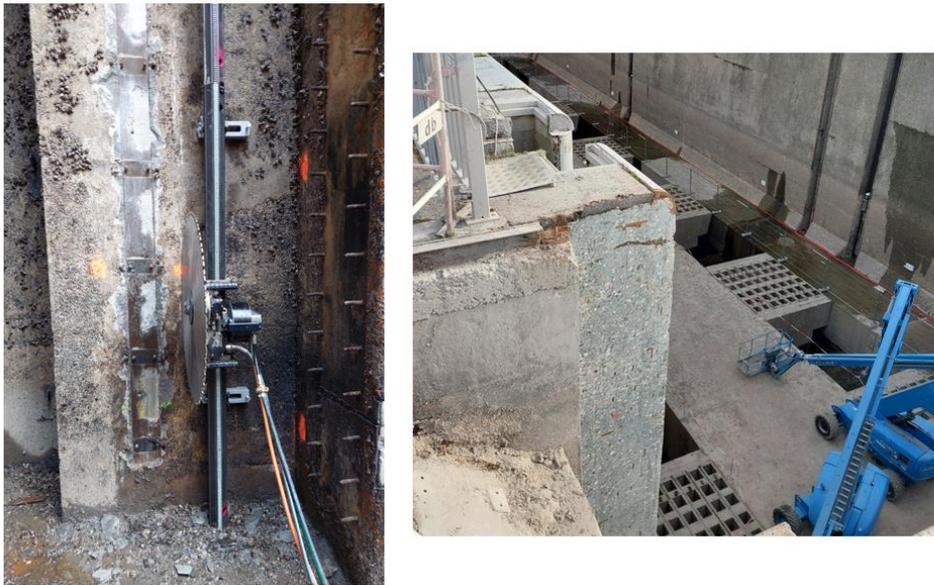
Dans chaque rainure de la porte aval sont installés 2 rails Burbach pour le guidage aval, le guidage latéral, et le contre-guidage amont. Ces rails étant revêtus d'une peinture amiantée et dans un état dégradé, chaque rail était à remplacer. Initialement, il était prévu de réaliser ces opérations en 2 phases : porte aval levée pour déposer les pièces fixes en partie basse, puis de descendre la porte pour déposer les pièces fixes supérieures. La repose était prévue selon le phasage inverse. Pour faciliter ces opérations il a été décidé de déposer complètement la porte aval et ainsi de libérer toute la zone pour le remplacement des pièces fixes. Avant d'être découpés, les équipes Endel procèdent au repérage géométrique des pièces fixes afin de pouvoir les réinstaller exactement aux mêmes emplacements.

Figure 4 Scie circulaire de découpe du béton (gauche) - Rainure découpée (Droite)

La dépose des pièces fixes existantes a nécessité de réaliser des désamiantages ponctuels des rails afin de les prédécouper, ce qui permet au sous-traitant génie civil de découper le béton au moyen d'une scie circulaire montée sur rails, sans contrainte amiante.

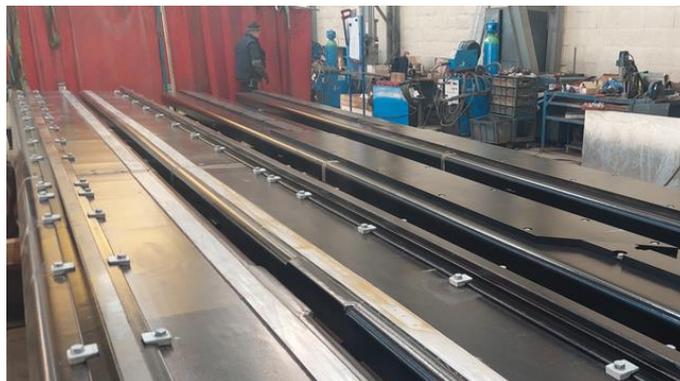
Figure 5 Fabrication des nouvelles pièces fixes

Les nouvelles pièces fixes sont fabriquées en atelier et montées à blanc pour s'assurer de leur montabilité et pour confirmer les possibilités de réglage. Un mode opératoire dédié a été préparé pour la mise en place des nouvelles pièces fixes, qui se déroule en trois phases : Installation de pièces à noyer dans le béton, scellement de pièces noyées, installation et réglage des nouveaux rails.

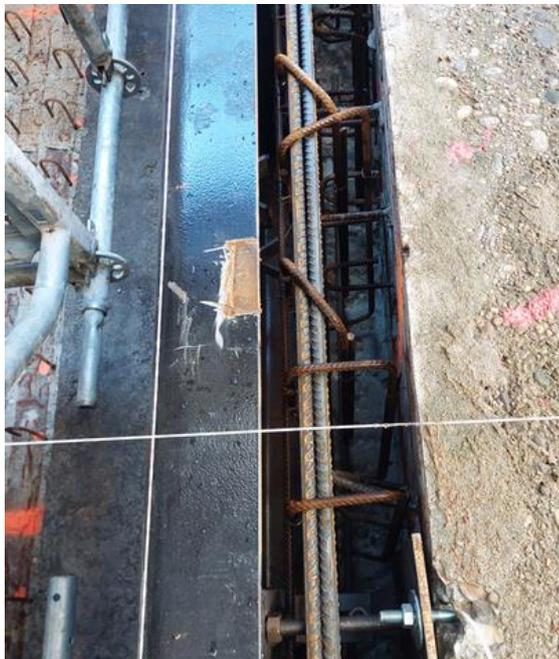
Le réglage des pièces fixes est une opération critique pour les travaux de rénovation des portes. Le non-respect des critères de tolérance peut amener à une augmentation des efforts de levage, à des contraintes excessives et donc à une usure prématurée des rails.

Figure 6 Réglage au moyen de cordes à piano horizontales et verticales

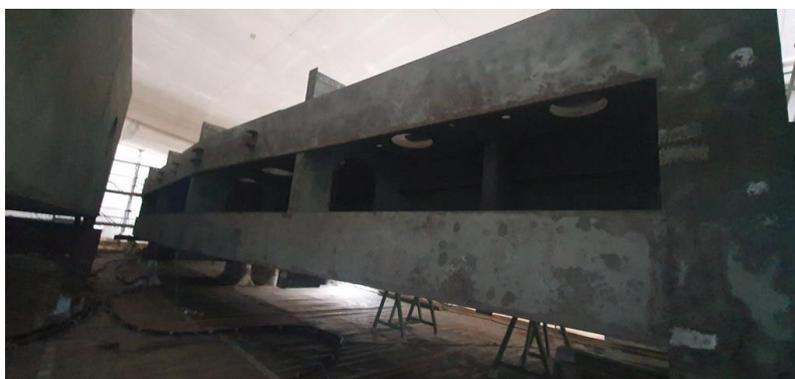
Figure 10 Élément de porte aval en attente de décapage

Le sas est utilisé pour le traitement de la totalité des pièces métalliques à rénover.

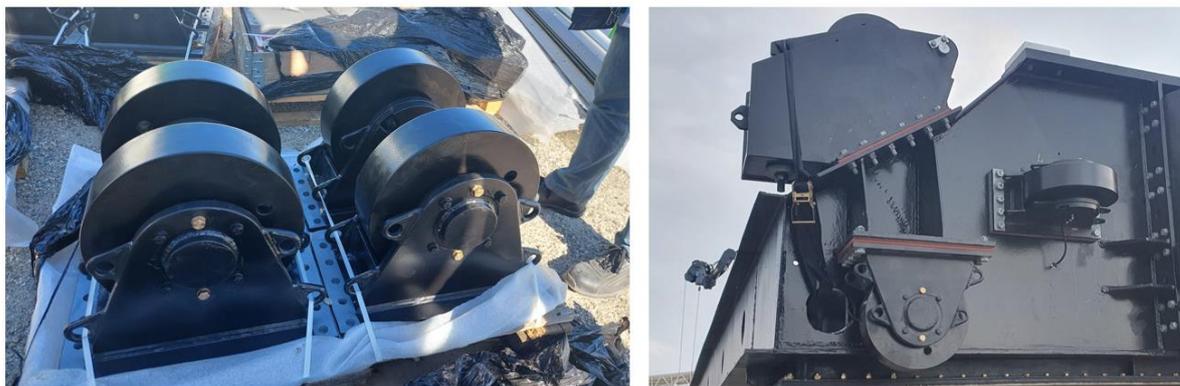
Les mouvements de montée et descente des portes engendrent une progressive usure des différents galets de guidage. De la même façon, les conditions extérieures, humidité, pluie, canicule, ont des impacts sur les matières synthétiques qui constituent les joints et contribuent à une lente détérioration qui peut occasionner des pertes ponctuelles et locales d'étanchéité, et donc des fuites. Pour ces raisons, le périmètre des travaux inclut le remplacement de la totalité des joints et des patins de glissement, ainsi que la rénovation de trois systèmes de guidage de la porte : guidage amont, guidage latéral, et contre-guidage aval.

Figure 12 - Galets de guidage durant la Réception atelier (photo gauche) - Montés sur porte amont (photo droite)

Les nouveaux galets de guidage et systèmes de contre-guidages montés sur ressort pour assurer le bon plaquage de la porte dans ses rainures, ont été refabriqués à l'identique des modèles existants.

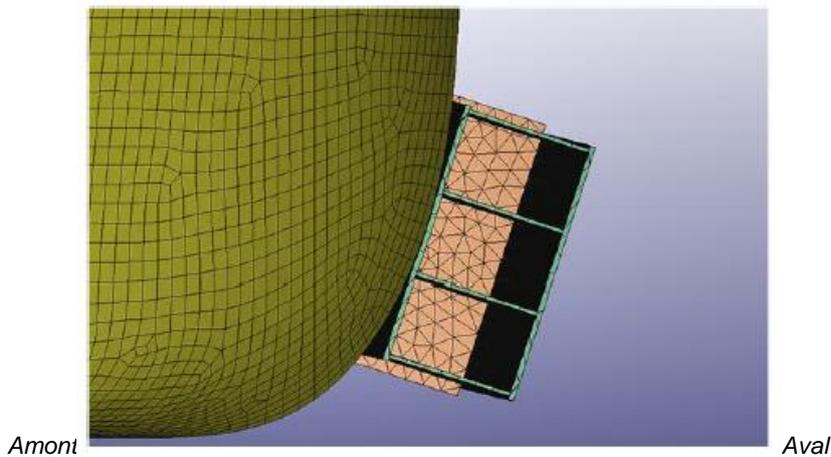
Les nouvelles exigences de calcul des pare-chocs requièrent d'augmenter les capacités de résistance à un choc selon les caractéristiques suivantes : pouvoir absorber les 2000 kJ d'un convoi poussé de 185 mètres et 5400 tonnes, impactant avec une vitesse de 0,86m/s. Dans une telle condition accidentelle, le pare-chocs sera déformé mais la porte aval aura été protégée.

Figure 13 Vue en coupe de la Position de la poutre pare-chocs après rupture des boulons des pièces de blocage (en jaune, la coque du bateau)

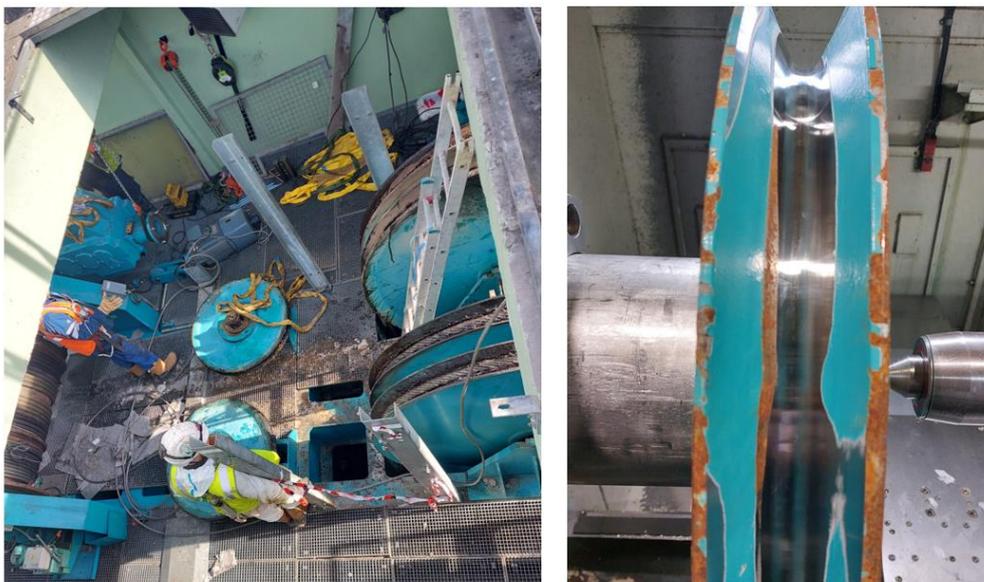
Figure 16 - Dépose des câbles, du tambour et des poulies (photo gauche) - Réusinage des gorges de poulies (photo droite)

- révision des moteurs et des réducteurs,
- remplacement des câbles,
- rénovation des poulies,
- remplacement du tambour du treuil,
- révision des freins,
- rénovation des contre-poids,
