## MODELISATION NON-LINEAIRE D'UN BARRAGE SOUMIS A DES MOUVEMENTS GEOLOGIQUES IMPORTANTS

### *Numerical modeling of a dam subject to significant geological movements*

Romain TAJETTI, Jean Pierre BLAIS, Sébastien DOMITILE, Patrick DIVOUX

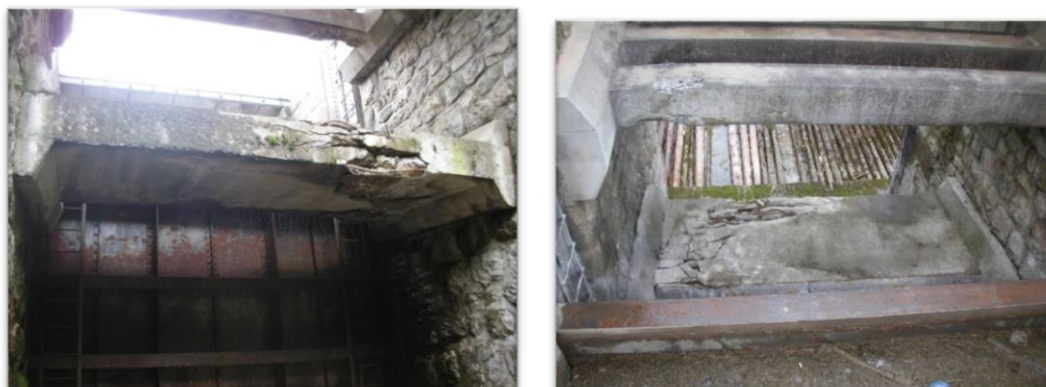
Figure 4 : Rupture en compression des boutons de la passe centrale

Construit en 1935, le barrage fonctionne quelques années sans désordres majeurs. En 1970, des fissurations et le coincement de certaines vannes, conduisent à la réalisation de butons dans chacune des passes dans le but de maintenir leur gabarit. Ces resserrements ont pour origine un mouvement géologique de grande ampleur et ces butons ne permettent de ralentir le phénomène que temporairement.

La solution choisie, est un confortement des butons des passes n°1 et 2 (Figure 15), L'idée étant de sacrifier la passe n°3 (la plus petite) pour garantir la manœuvrabilité des vannes des deux autres.

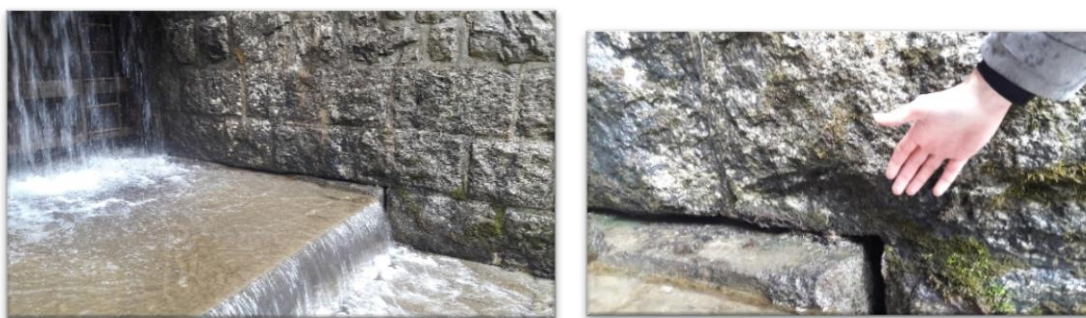
Figure 5 : Cisaillement sous la pile n°3

Afin de modéliser le cisaillement à la base des piles (Figure 5) qui permet le mouvement de certaines d'entre elles vers l'aval, des éléments joints ont été introduits au contact avec le radier. Les autres paramètres du modèle sont inchangés.

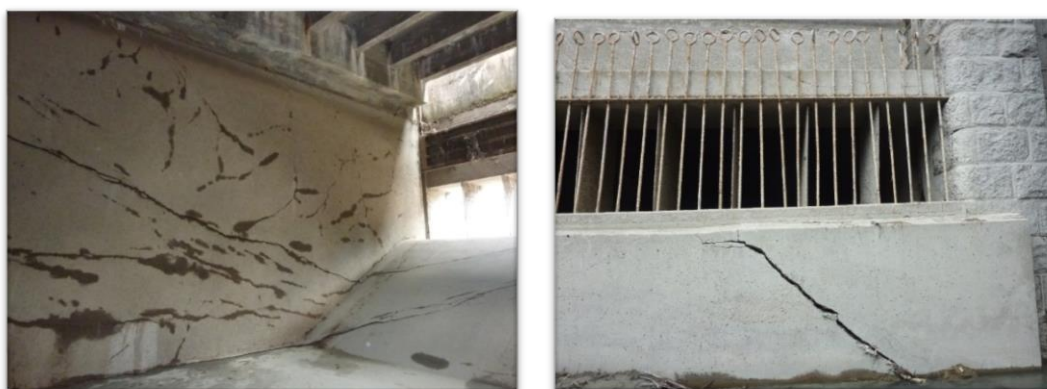
Figure 6 : Fissuration sur le seuil et le mur aval du bassin de décantation

- placer un Dispositif d'Étanchéité par Géomembrane (DEG) en face amont du mur poids aval du décanteur ;
- Remplacer la passerelle aval monolithique par un ouvrage à trois travées sur appuis glissants avec des jeux inter-travées pour pouvoir la rendre compatible avec les mouvements futurs de l'ouvrage et assurer le passage d'engins de terrassement utilisés pour dégager les embâcles devant les pré-grilles de rive gauche en cas d'avalanche ;

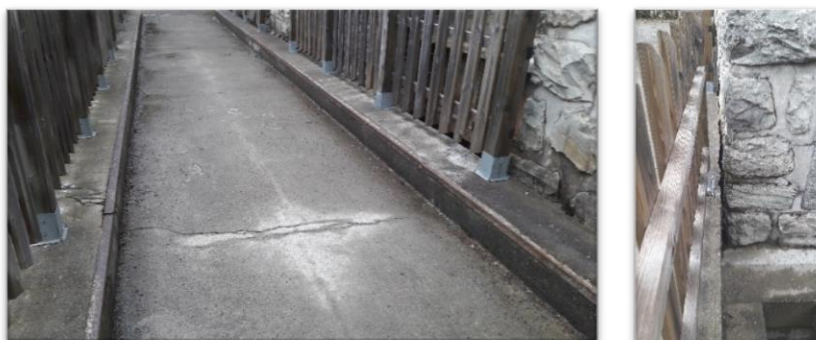
Figure 7 : rupture en flexion du pont au droit de la pile n°3 et décollement au droit de la pile n°2

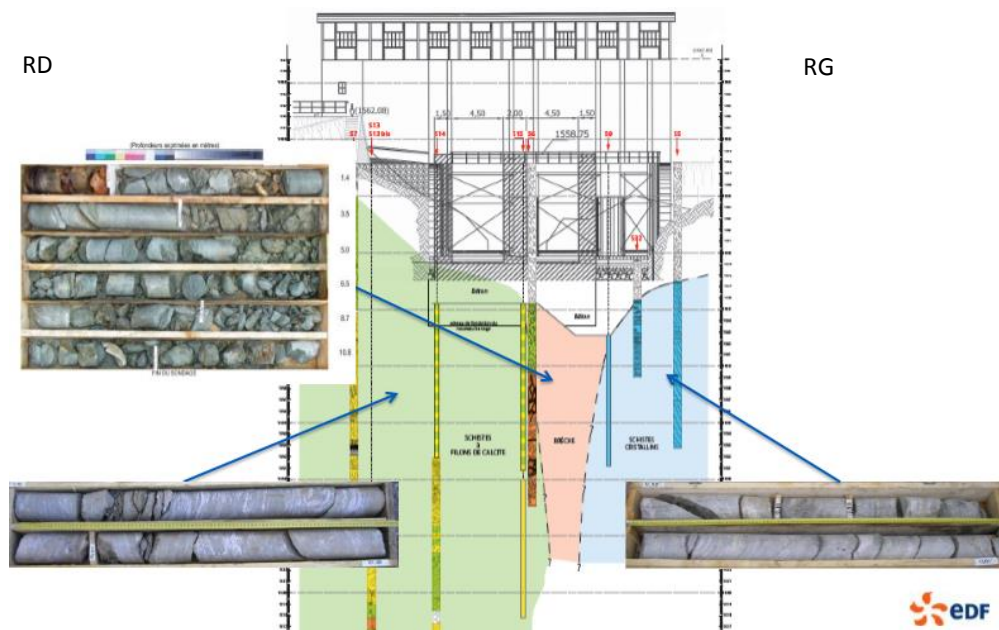
Le barrage est assis sur deux zones géologiques distinctes séparées par une brèche. Ces deux zones sont en mouvement l'une par rapport à l'autre (rapprochement) ce qui conduit au délitement des matériaux de la brèche comme l'ont mis en évidence les reconnaissances par carottage réalisées sur le site (Figure 8).

Figure 8 : Coupe géologique au droit du barrage

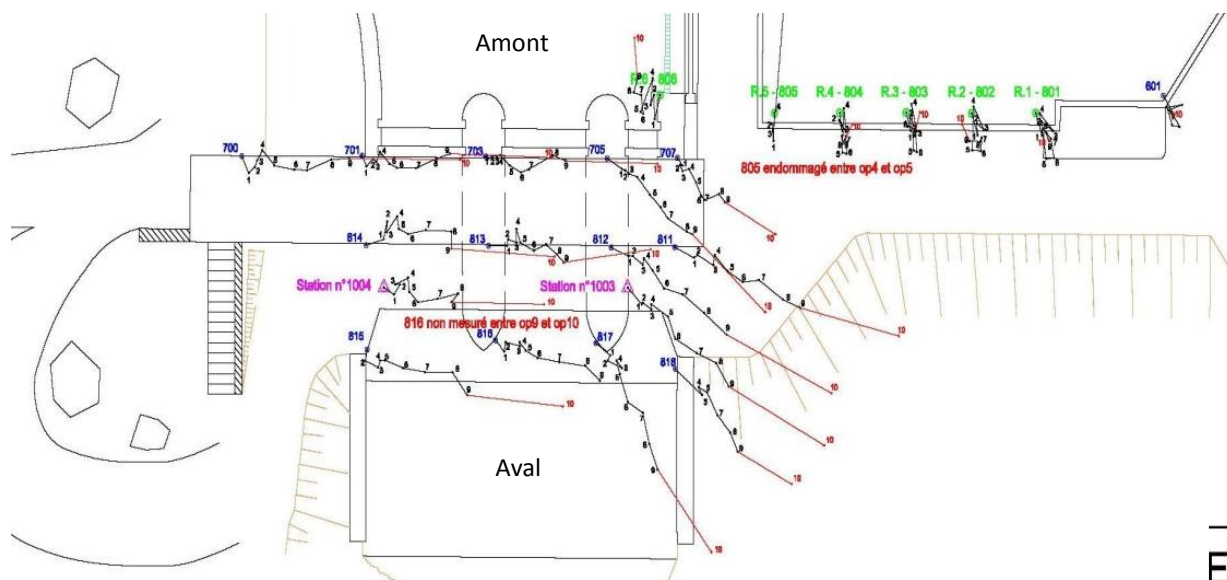
L'analyse des résultats de l'auscultation planimétrique de l'ouvrage (une quarantaine de repères auscultés depuis 1994) permet de caractériser ce mouvement relatif des deux rives. Il se produit dans deux directions : la direction rive-à-rive et la direction verticale. Les deux rives se resserrent d'environ 3 mm/an tandis que la RD s'élève de 3 mm/an par rapport à la RG.

Figure 9 : Déplacements entre 2003 et 2015 des cocardes placées sur l'ouvrage – Vue en plan - Les campagnes ne sont pas faites à intervalles réguliers

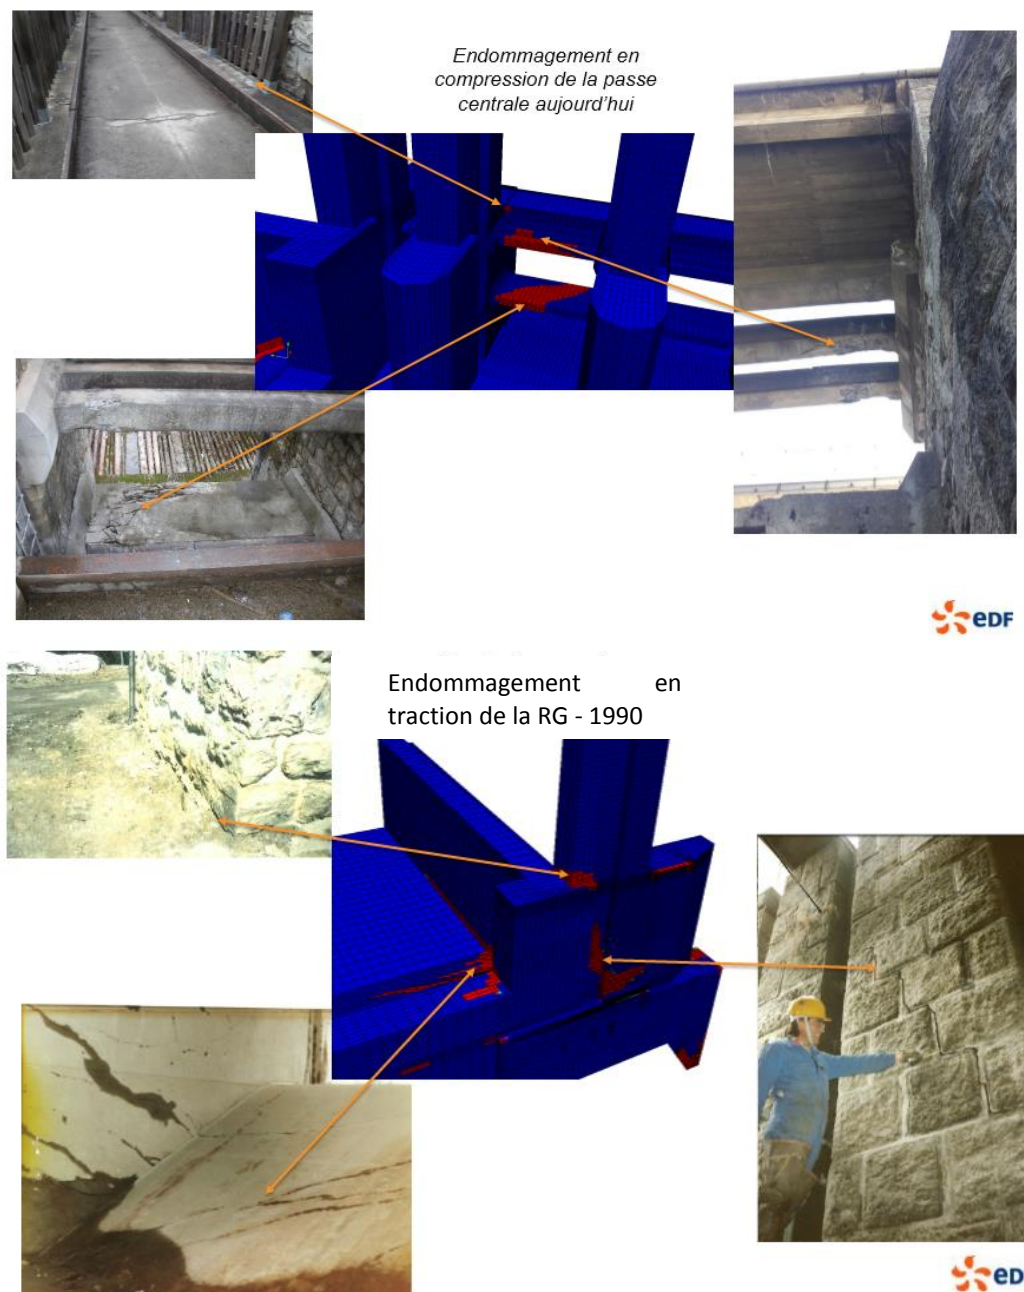
- *Par la comparaison des endommagements visibles et prédits par le modèle à différentes dates*. C'est la méthode qui a été privilégiée. Contrairement à beaucoup d'ouvrages la plupart des zones endommagées du barrage sont visibles et la date d'apparition des désordres est connue de façon plus ou moins précise via les Visites Techniques Approfondies (VTA) ou anciennes photos du barrage. Il est donc possible de comparer les dates d'apparition des endommagements du modèle et du barrage (Figure 14). Cette comparaison permet également de tester la représentativité du modèle.

Figure 14 : Comparaison des endommagements calculés et constatés

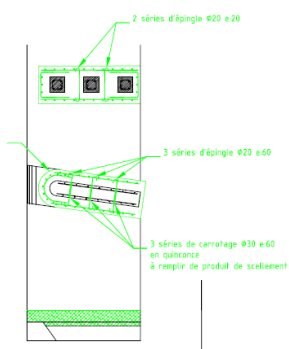
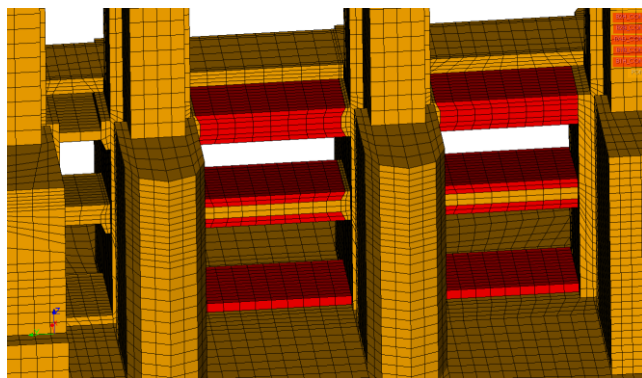
Figure 15 : Confortement des butonnages envisagés (en rouge)

- conforter les entretoises par mise en place de sarcophages en béton armé et couler des sur-radiers B.A. au niveau des passes centrale et de rive droite (Figure 15) ;

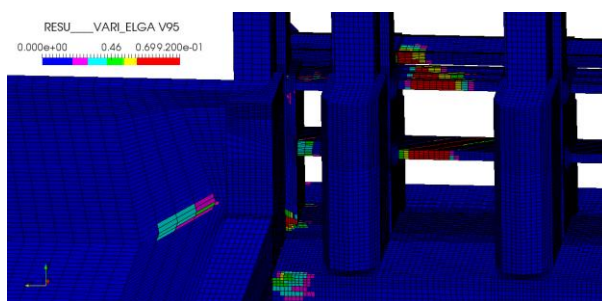
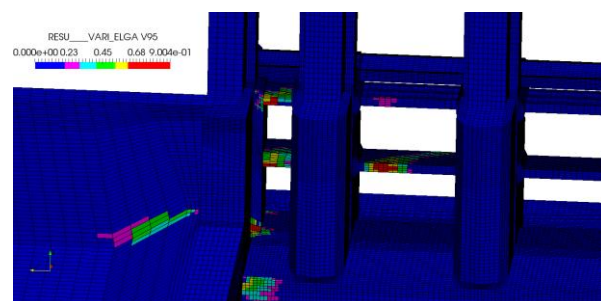
Les simulations effectuées ont montré que la conception du confortement envisagé permet bien de relocaliser les endommagements par compression dans la passe n°3 (Figure 16).

Figure 16 : Endommagements par excès de compression en 2038 calculés par le modèle – avec (droite) et sans (gauche) confortement – Les confortements ne sont pas représentés.
