INSTALLATION D'UN DEG CARPI SUR LA CUVETTE DE LA COCHE

INSTALLATION D'UN DEG CARPI : REALISATION DES TRAVAUX

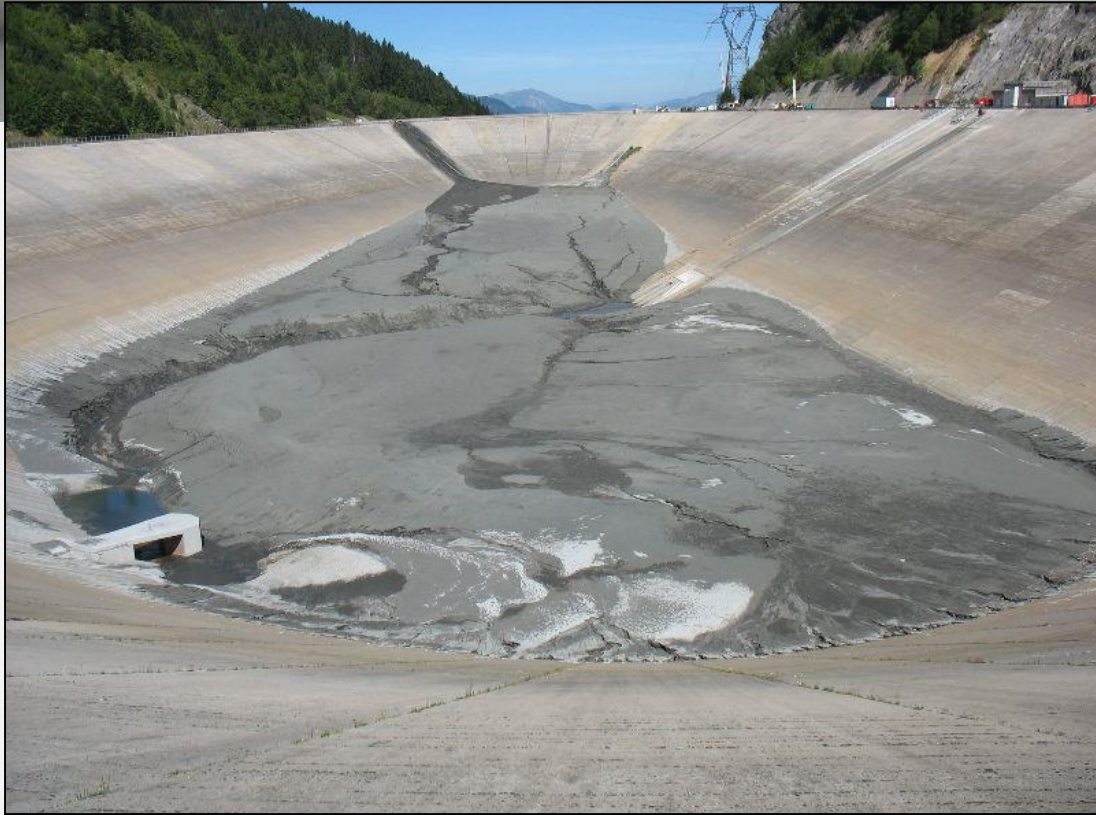
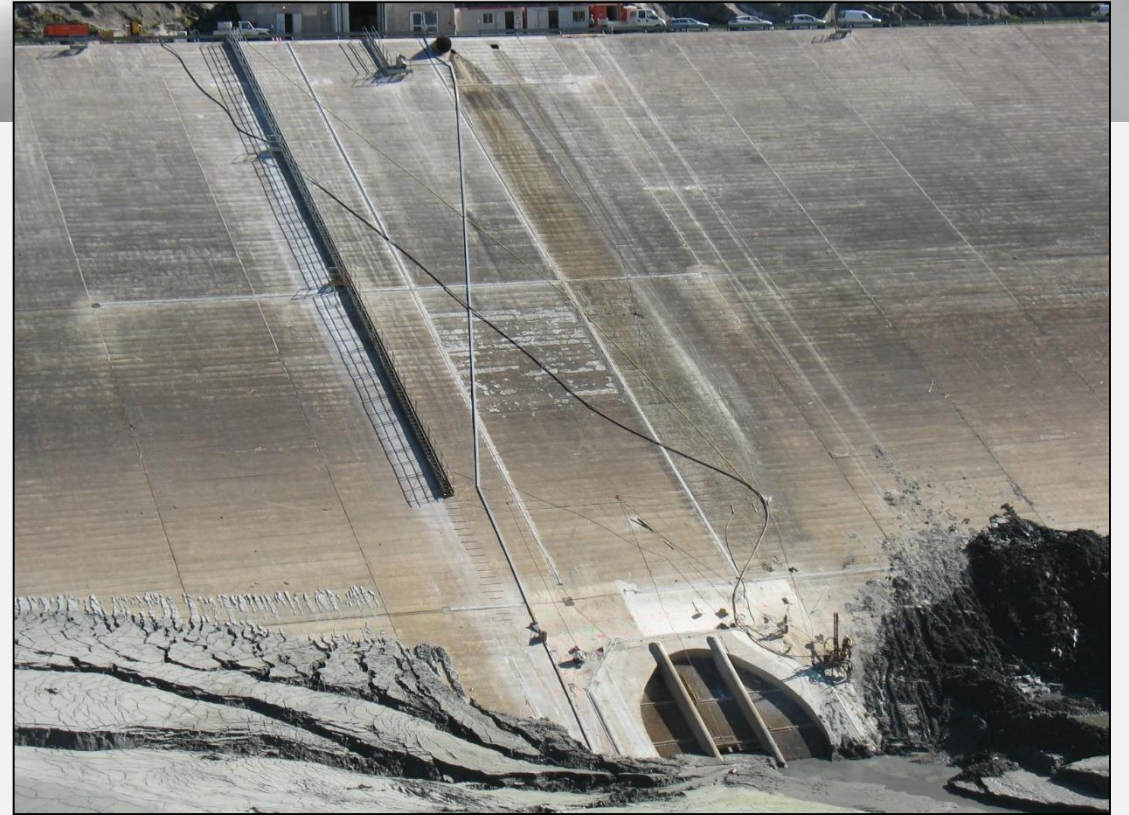
Cuvette de la Coche – secteur prise d'eau (avant travaux CARPI)

Tassements différentiels au remplissage : fissuration des dalles et déchirement des waterstop.

Nombreuses réparations notamment en pied de rampant.

A partir des années 80, « bonne étanchéité » générale de la cuvette par effet de colmatation avec les sédiments en fond de cuvette, à l'exception du secteur PE

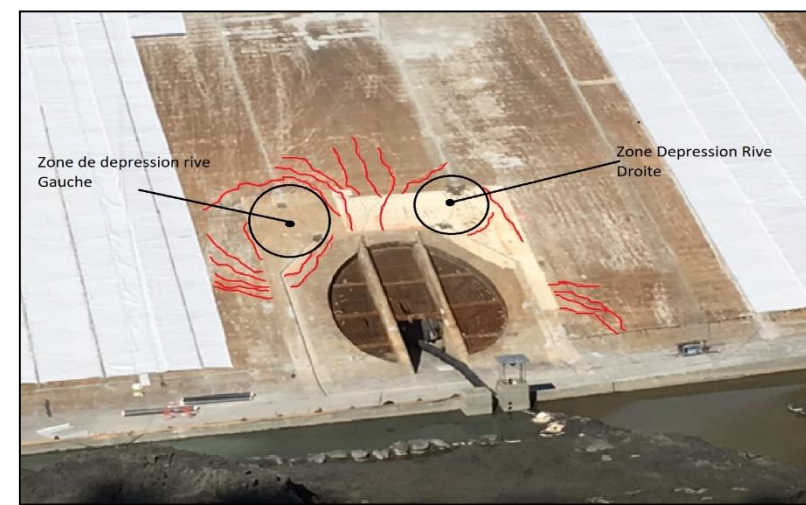
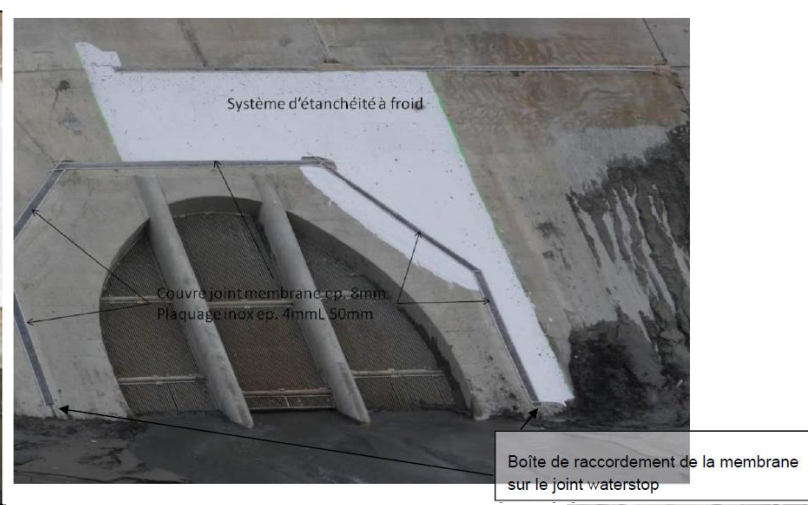
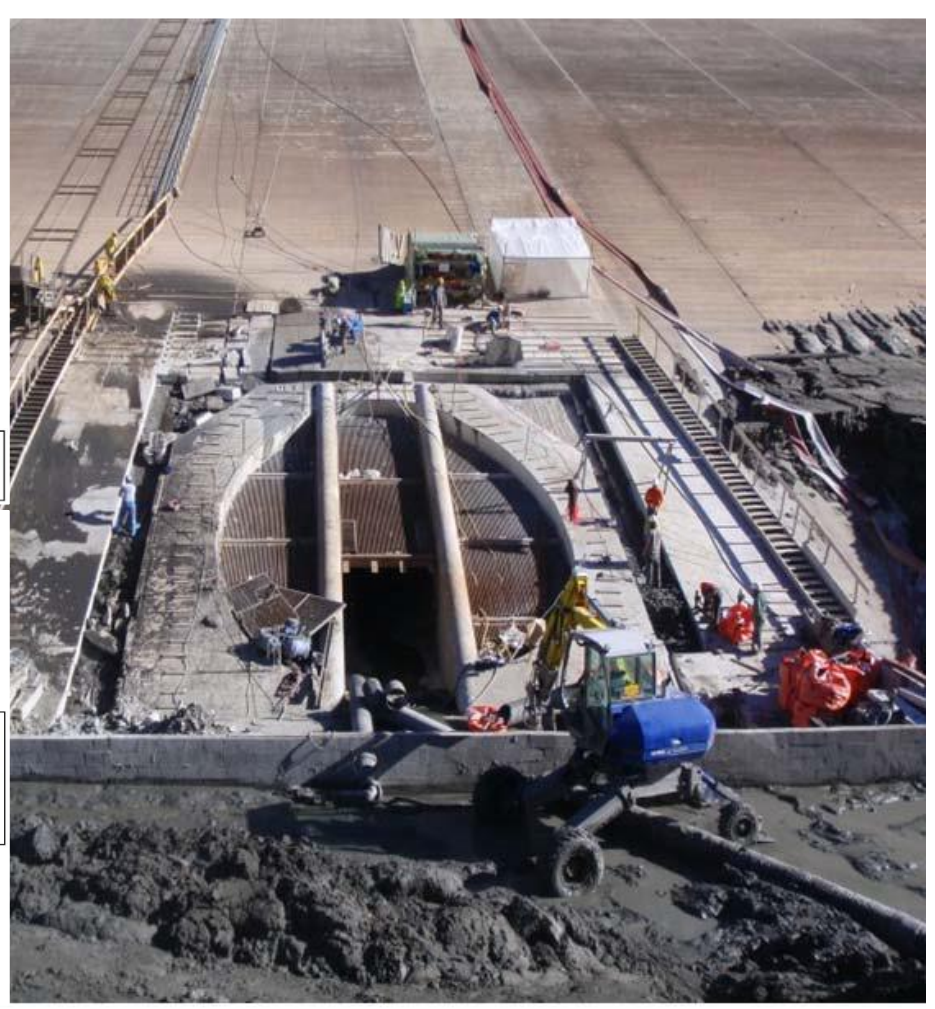
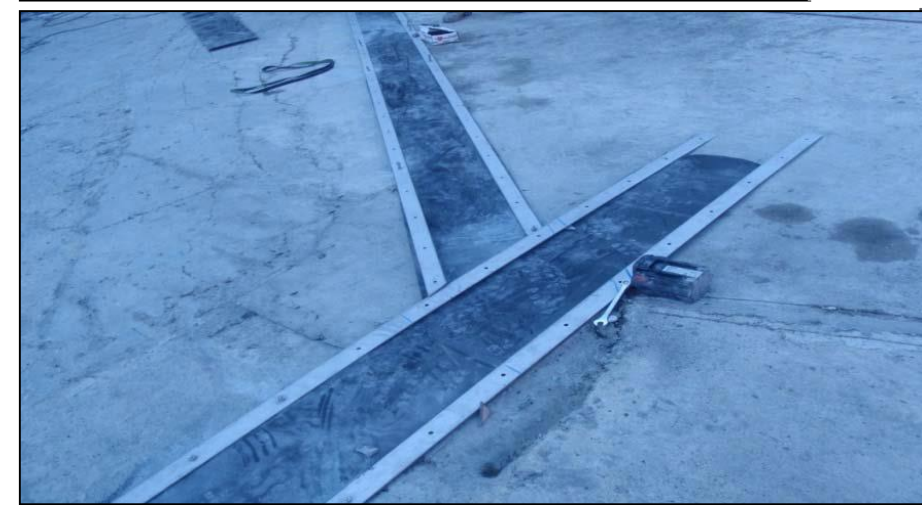
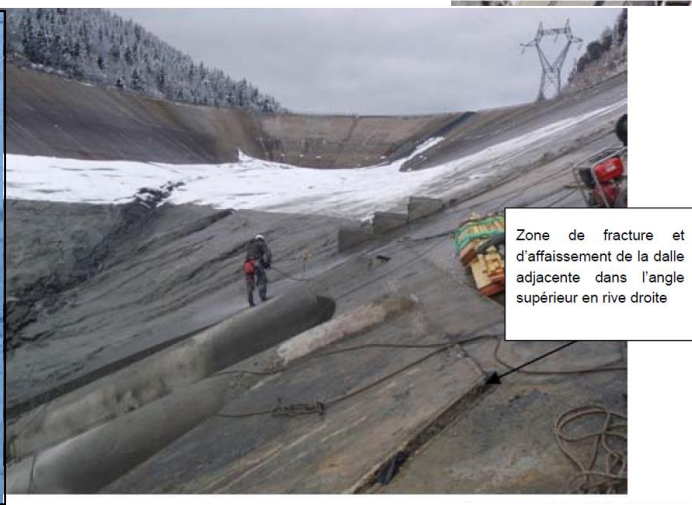
2018 - INSTALLATION D'UN DEG CARPI : ETUDES DE FAISABILITE

Structure existante

- Dalles BA fissurées, 30 cm d'épaisseur, dimensions variables
- Joints waterstop déchirés
- Etanchéité profonde sous radier : PVC armé d'une résille nylon

- Charge d'eau max : environ 40 m
- Tassements différentiels effectifs : 10 cm au niveau de la PE
- Tassement différentiels attendus : 10 cm au niveau de la PE
- Hauteur de glace envisagée : 2m
- Marnage : cycle vidange / remplissage possible toute les 24h

- Design initial 15'000 m²
→ Design final : 7'150 m²
- Choix des matériaux : géocomposite, géodrain, ...

- Drainage du DEG relié au drainage existant
- Traitement étanche des joints inter-dalle
- Profilés de tensionnement et de maintien
- Soufflet de dilatation

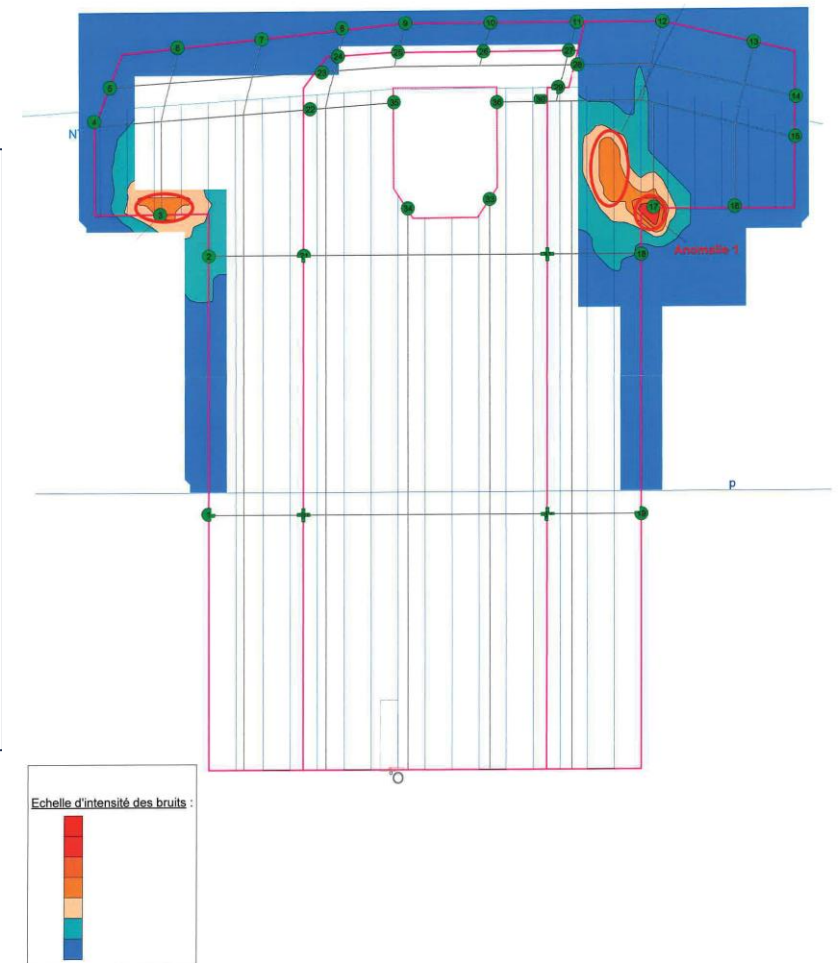
→ 175 L/min mesurés aux drains du DEG à RN

→ inspection au balai électrique (pas de défaut détecté)

→ inspection visuelle des joints 2, 3, 16, 17 et 18
