Restauration du lit de l'Isère en Combe de Savoie

Arnaud LE PEILLET, Charles LYSENSOONE

EGIS

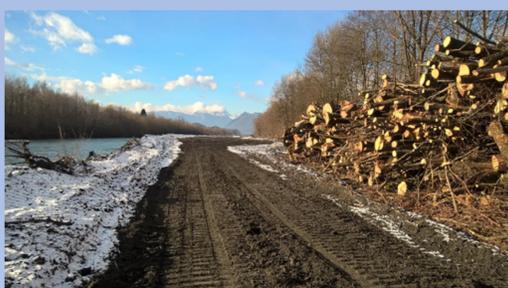
Atterrissement AM3 – Avant travaux

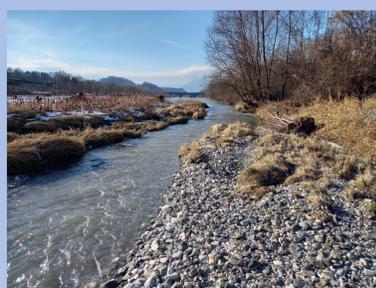
Atterrissement AM3 – 5 ans après travaux

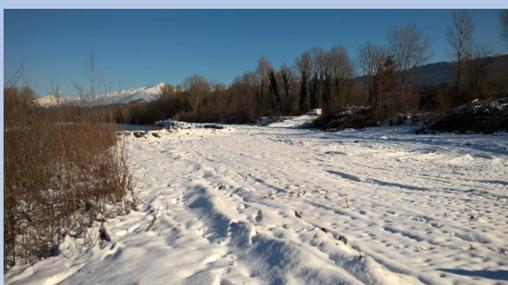
Atterrissement AV17 – Avant travaux

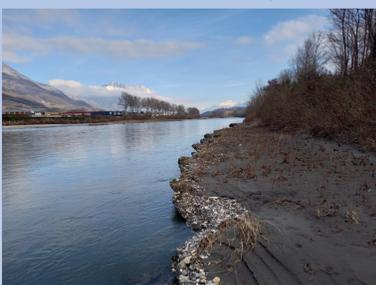
Atterrissement AV17 – 5 ans après travaux
