# NOTES SUR L'ACCIDENTOLOGIE DES BARRAGES-POIDS

# Notes on Gravity dams accidentology

Luc, Deroo 29 rue Maurice Flandin, 69003 Lyon deroo@isl.fr

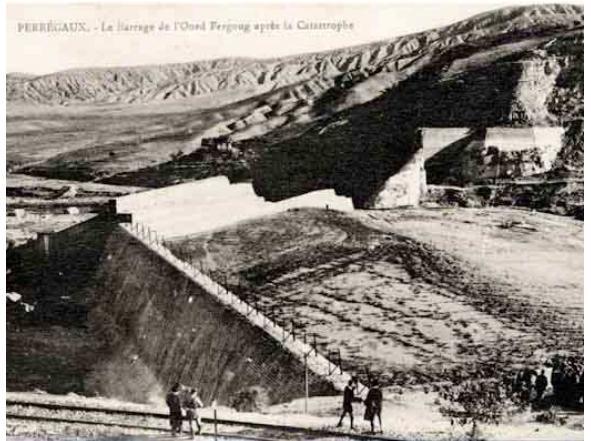
Graphique 1 : Fergoug - Première rupture.

Le barrage de l'Habra, sur l'oued Fergoug, est un ouvrage en maçonnerie, de hauteur 35 m au-dessus du terrain naturel. Achevé en 1871 et dimensionné pour une lame déversante de 1,60 m (500 m<sup>3</sup>/s), il subit successivement deux crues importantes : la première (1872, 700 m<sup>3</sup>/s) avec une lame de 2 m cause de « sérieux dégâts que l'on se contente de réparer», y compris une rupture partielle de l'évacuateur ; la seconde (1881, 850 m3/s) avec une lame de 2,25 m emporte la rive droite de l'ouvrage.

Le barrage est reconstruit avec un profil-type pratiquement identique. Il subit une crue en 1900 avec un niveau d'eau supérieur (par obstruction du déversoir), sans désordres.

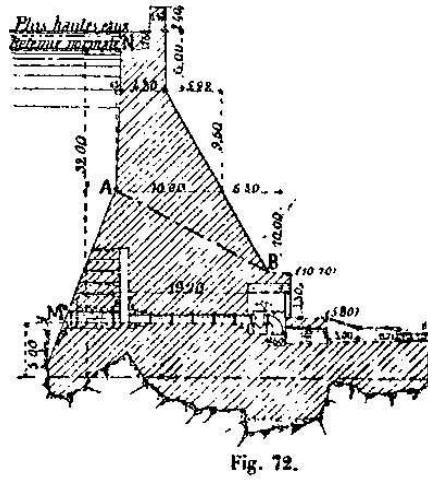
Graphique 2 : Fergoug - Deuxième rupture

Une nouvelle crue en 1927 cause une rupture complète du barrage. Cette rupture s'est également produite en crue, avec cette fois-ci réservoir initialement presque vide; et une lame d'eau maximale de 3,85 m au-dessus du déversoir, niveau maximal jamais atteint au barrage. Selon les calculs, la crue de 1881 a mis en tension la maçonnerie de l'ouvrage en parement amont (point « A »), à hauteur de 1kg/cm<sup>2</sup>.

La brèche s'est amorcée au voisinage de l'évacuateur (rive gauche), dans les maçonneries, puis s'est propagée vers la rive droite. Deux facteurs aggravants sont mentionnés par la Commission technique : les maçonneries étaient sèches (donc plus légères) et l'eau très chargée.

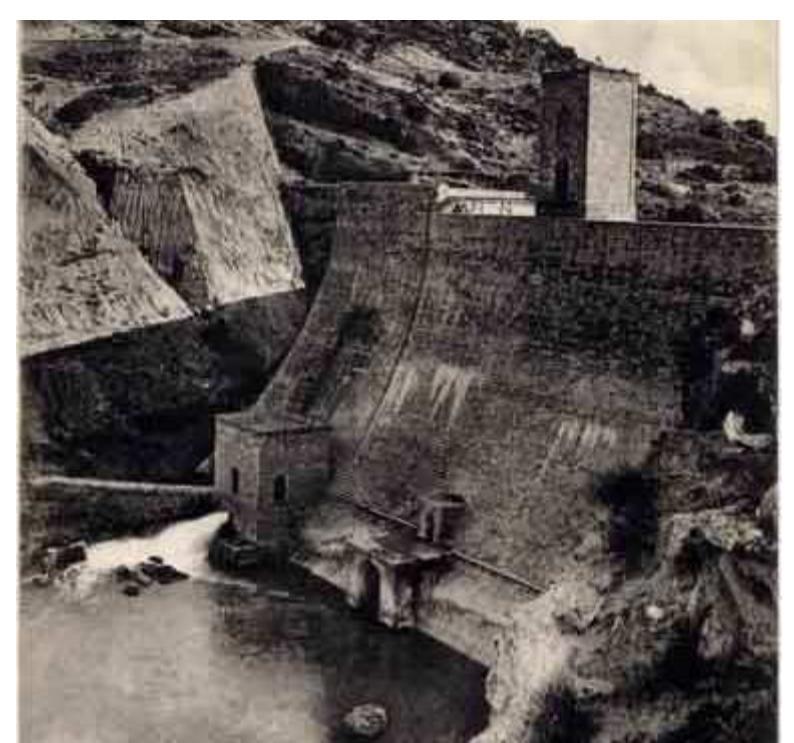
Graphique 3 : Le barrage de Cheurfas, après travaux : nouvel appui RD vers l'amont [17]

En 1885, une crue emporte l'appui rive droite. Le barrage est reconstruit en allant chercher, en rive droite amont, une fondation calcaire de meilleure qualité.

Après la rupture du barrage de l'oued Fergoug (vallée voisine) en 1927, le barrage des Cheurfas est révisé (et surélevé). Les travaux ont impliqué : des tirants actifs, des injections en fondation et la régénération des maçonneries.

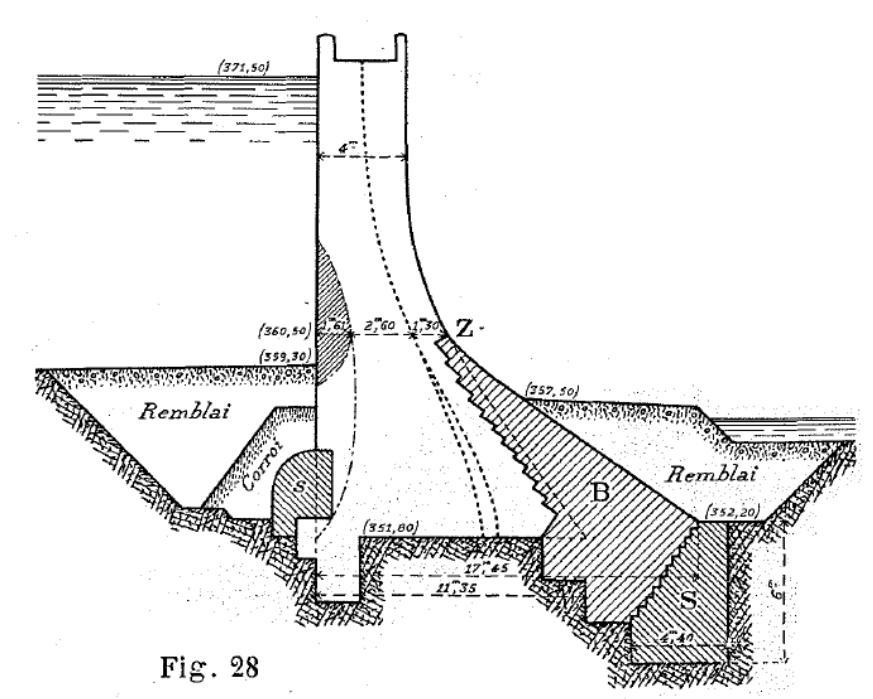
Graphique 4 : Bouzey - Le barrage après confortement (B, S) et figuré de la zone de traction amont ([10])

- A la cote 362, venues d'eau pour un débit de plus de 50 l/s, puis 75 l/s à la cote 365.
- A la cote 368,80, déplacement brutal de 135m de barrage vers l'aval, qui se sépare du mur de garde ; fracture horizontale à la base, sol de fondation broyé sur 2 à 3 m d'épaisseur sous le barrage. Le déplacement maximal atteint 34 cm en crête. Les fuites atteignent 230 l/s.
- Poursuite du remplissage jusqu'à la cote 369 (!)
- Vidange du réservoir fin 1885

Le barrage est alors renforcé par un massif de maçonnerie complémentaire, une butée aval et une consolidation des fondations. Il est remis en eau en septembre 1889.

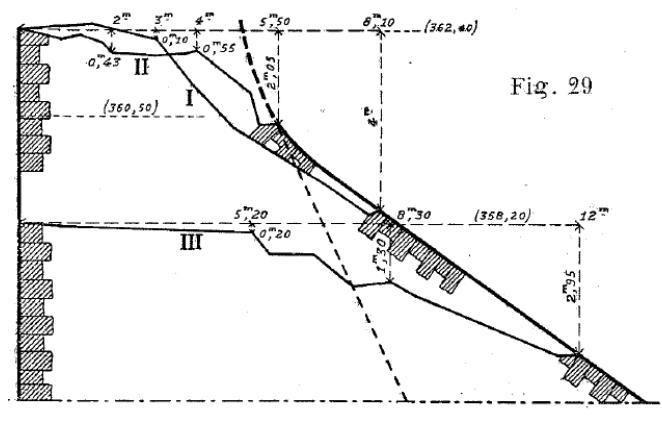
Graphique 5 : Bouzey - Surfaces de rupture ([10])

Après 5 ans d'exploitation à la cote maximale (371,5), le barrage se rompt brutalement, le 27 avril 1895. 170 m de barrage sont emportés sur la partie centrale. Le plan d'eau est alors à la cote 371,4. On a noté de nombreuses traces d'écrasement et de cisaillement près du parement aval. Les fondations n'ont pas bougé du tout. Les profils de rupture sont illustrés sur le schéma ci-dessous.

La maçonnerie a utilisé un sable de qualité médiocre (forte teneur en fines). Les pistes d'explication de la rupture, après 5 ans d'exploitation à retenue haute, ne figurent pas dans la littérature examinée. Notons cependant un hiver (décembre-mars) 1895 le plus froid depuis la mise en service du barrage, avec un mois de février exceptionnel : température moyenne -3,6° à Paris.

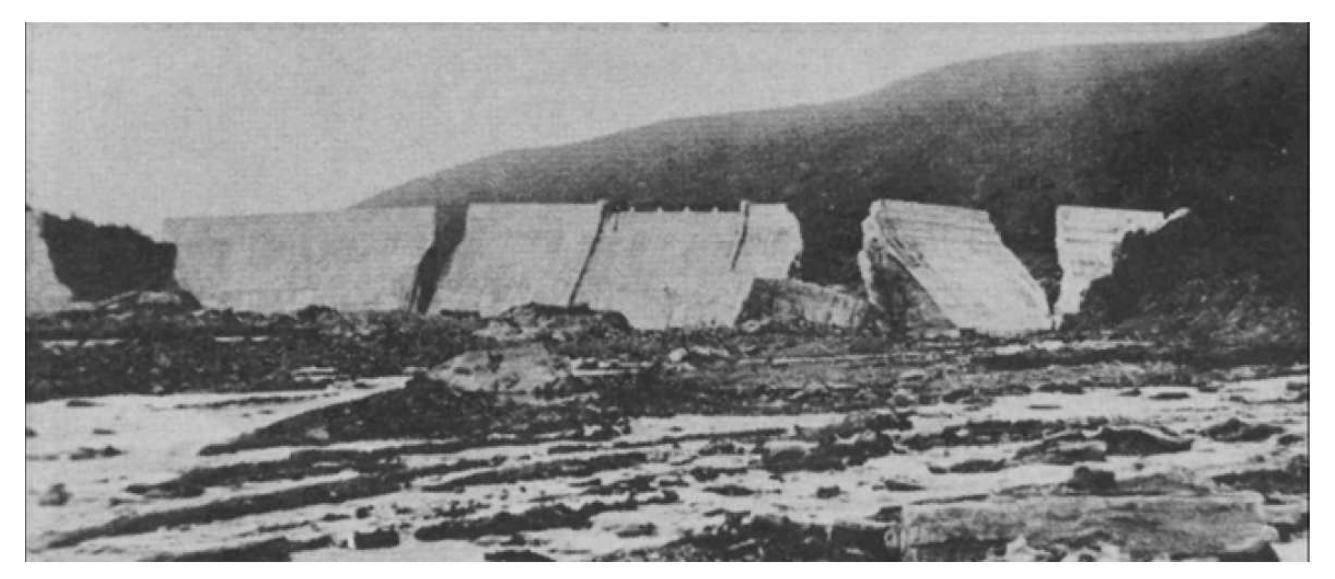
Graphique 6 : Austin - Le barrage après rupture ([4])

Des fissures verticales (retrait) apparaissent dès la construction, avant mise en eau. Au premier remplissage, des écoulements (« in large quantities ») apparaissent à l'aval du barrage. Le 23 janvier 1910, la partie centrale du barrage glisse de 50 cm environ vers l'aval. La retenue amont est abaissée par création à l'explosif d'une échancrure. Le barrage n'est pas conforté ; une crue l'emporte en 1911. Selon les témoignages, c'est d'abord un « bouchon » qui saute près de l'appui rive droite.

Figure AP-3. Photo showing downstream area after dam failure (after Potter County Leader 9-24-1986)

Le calcul du barrage par la méthode « standard », y compris propagation de la pleine sous pression dans la fissure amont, a montré qu'une rupture sur les marnes intercalées pouvait se produire pour un angle de frottement de moins de 41°. Ces calculs ont été conduits en négligeant la contribution de la bêche et des ancrages à la résistance du barrage.

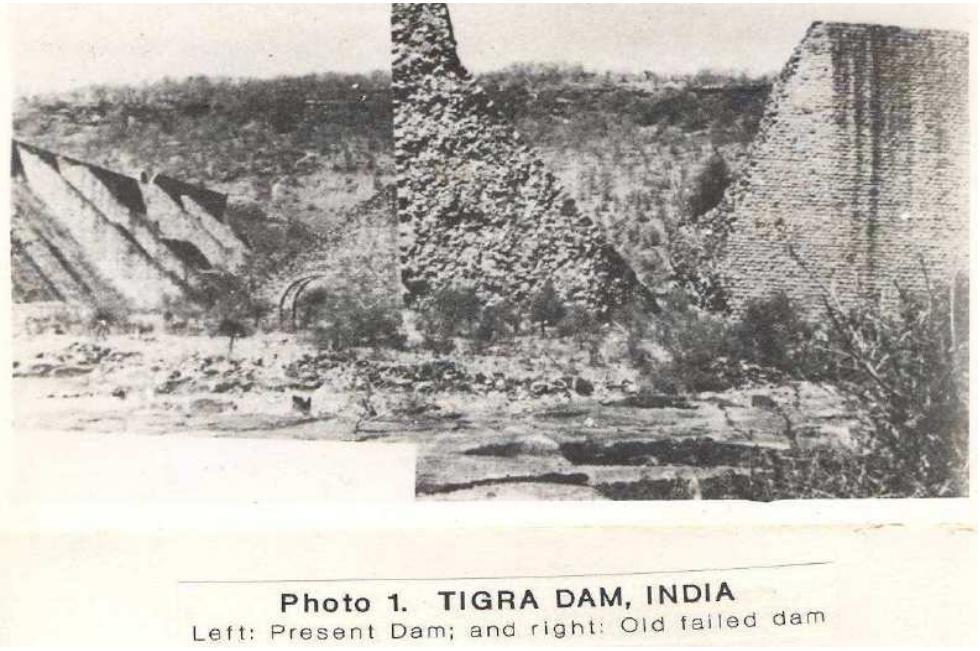
Graphique 7 : Tigra - Le barrage après rupture

Deux blocs du barrage ont été emportés lors d'une crue, au cours de laquelle une lame d'eau de 15 cm est passée par-dessus la crête.

La littérature ([3]) fait l'hypothèse que la submersion n'a pas joué un rôle essentiel, et que la rupture provient probablement de fortes sous-pressions.

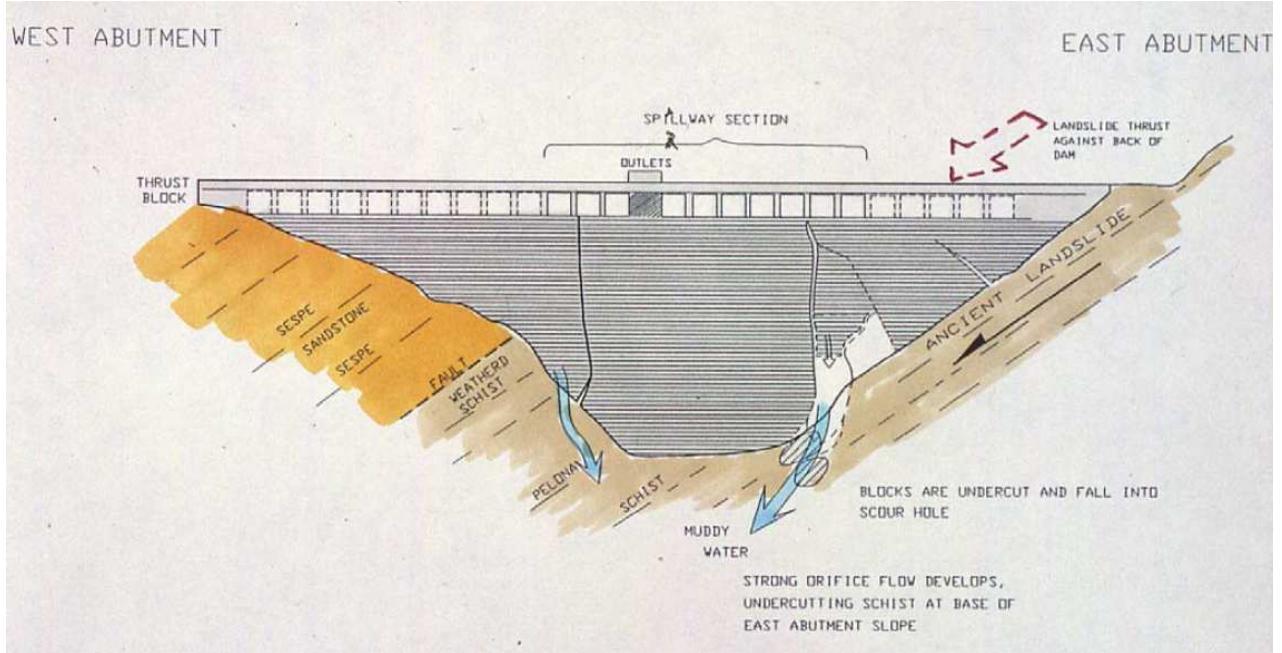
Graphique 8 : Saint-Francis - Contexte géologique du glissement rive gauche ([6])

- la rive gauche, qui est un paléo-glissement, qui a été réactivé lors de la rupture et, semble-t-il, avant la rupture proprement dite ;
- les conglomérats gypsifères de la rive droite, possiblement sensibles à des phénomènes de contraction sous submersion.

On note en tous cas l'absence de drainage des deux rives et la construction sans coupure des écoulements (pas de bêche, pas de rideau d'injection).

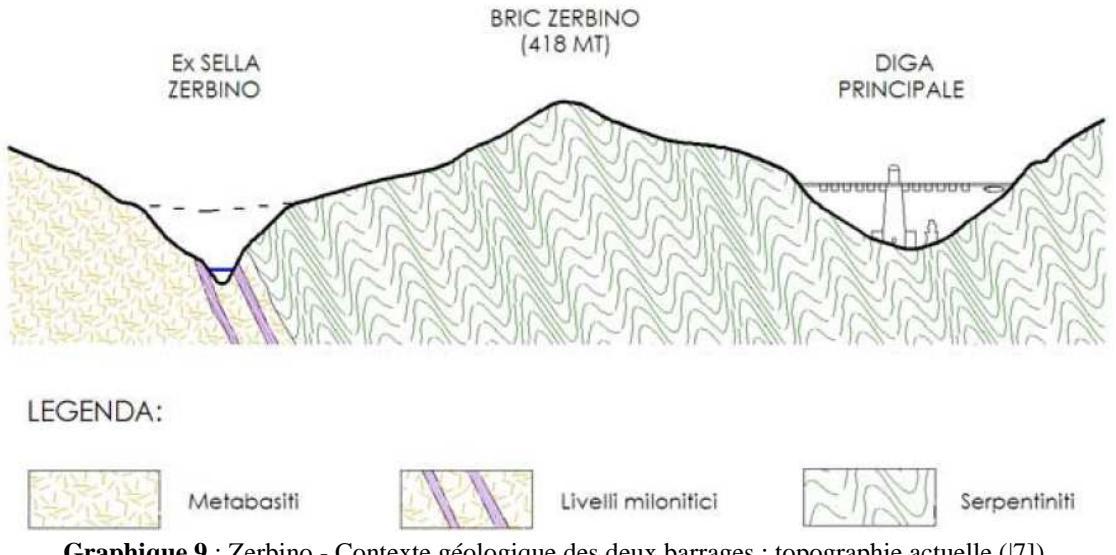
Graphique 9 : Zerbino - Contexte géologique des deux barrages ; topographie actuelle ([7])

La rupture s'est produite à l'occasion d'une crue exceptionnelle (plus de 4 fois la crue de dimensionnement), qui a submergé les deux barrages. La retenue a commencé à surverser par la crête à 12h30 (cote 324,50), a atteint la cote 326,67 à 13h15 ; la rupture du barrage secondaire est intervenue à 13h30, avec près de 3 m de lame déversante. Le barrage principal a tenu.

Il semblerait que la cause mécanique de la rupture soit l'affouillement au pied aval du barrage secondaire. La présence de niveaux de mylonites dans le rocher de type « métabasite » (ferromagnésien recristallisé) a rendu le rocher érodable.

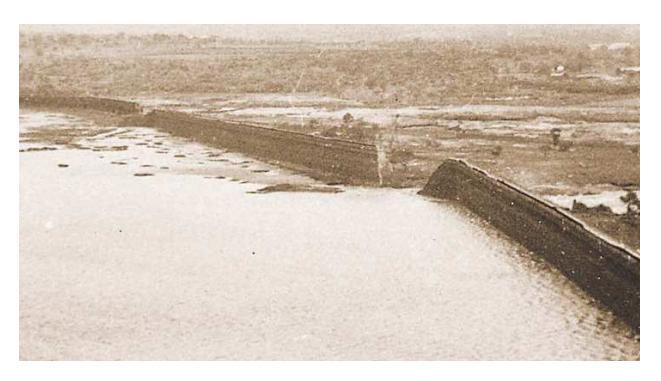
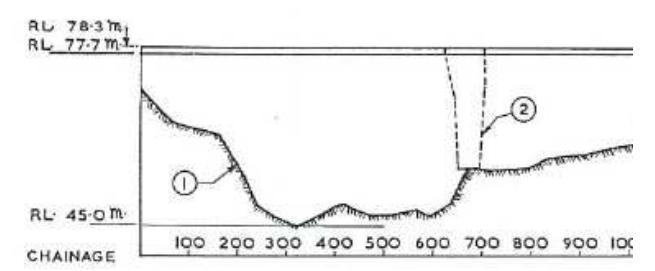
Graphique 10 : Khadakwasla - le barrage rompu et une élévation montrant le plot emporté

La rupture s'est produite dans une zone d'approfondissement rapide de la cote de fondation ; une fissure verticale s'est ouverte au changment de pente.

On note que le profil du barrage est mince : largeur à la base 17,2 m. La densité des maçonneries est évaluée à 2,4. Des mesures de résistance à la compression et à la traction ont été effectuées, sur carottes de maçonneries (resp. 12 MPa et 600 kPa) et sur le mortier de chaux (resp. 500 kPa et 40 kPa). Le barrage n'est pas drainé.

Un recalcul 2D standard ne permet pas de retrouver la cote de rupture constatée. Plusieurs explications possibles : la difficulté à estimer la résistance des maçonneries, les effets de l'inclinaison rive-à-rive de la fondation, ou un plan de rupture en fondation plutôt que dans les maçonneries.

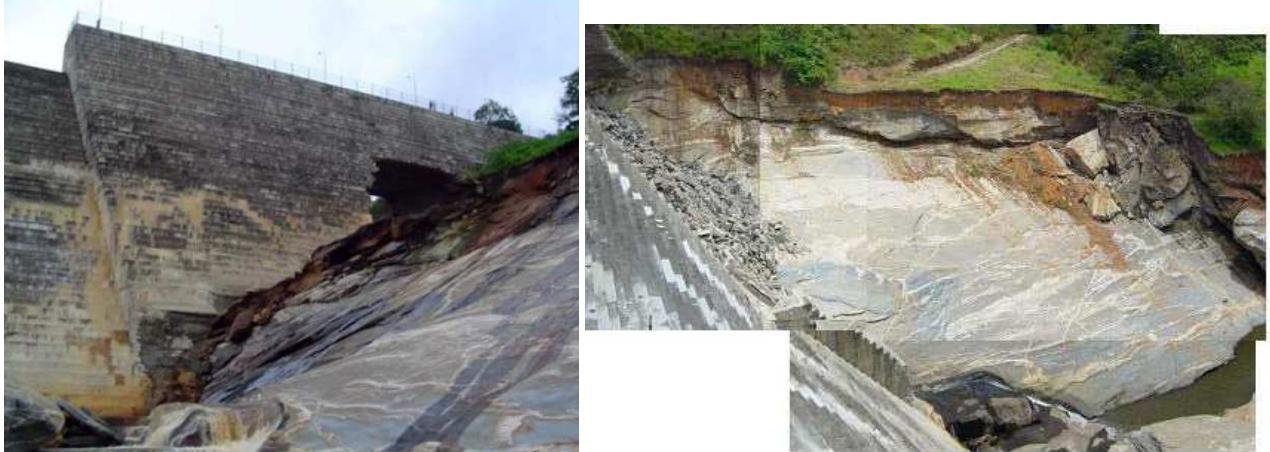
**Graphique 11** : Camara - La surface de glissement rive droite ([1])

Les photographies ci-dessous illustrent la surface de glissement, située 10 m sous le terrain naturel et 4 m sous la cote d'excavation en rive. Cette surface est pratiquement plane, parallèle à la rive ; le plan de glissement présente très peu d'aspérités.

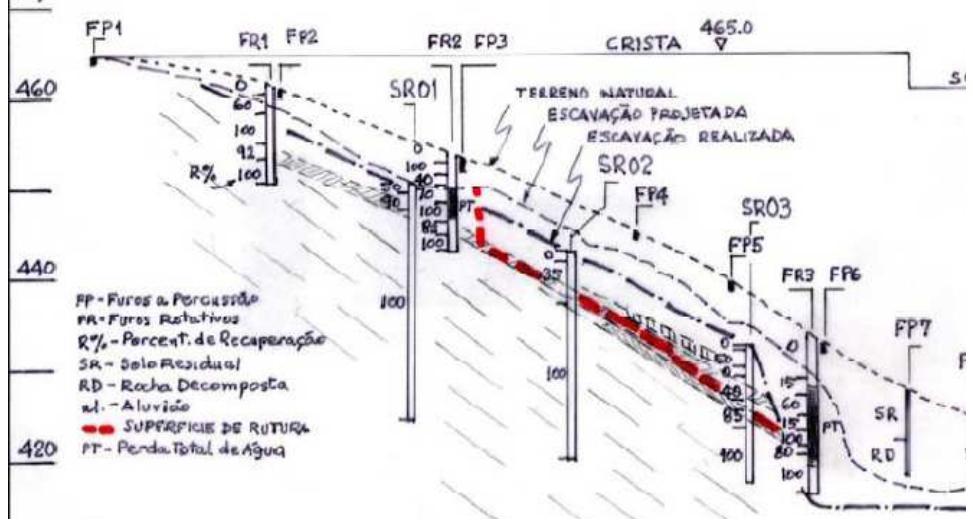
Graphique 12 : Camara - Profil des excavations rive gauche ([2])

Le schéma ci-dessous est un profil en long de la rive gauche, où figurent notamment la surface de rupture (en rouge) et le profil des excavations (« escavaçao realizada »). Notons deux traits topographiques défavorables : l'escarpement en pied de rive, et la fondation sur une surface très inclinée.

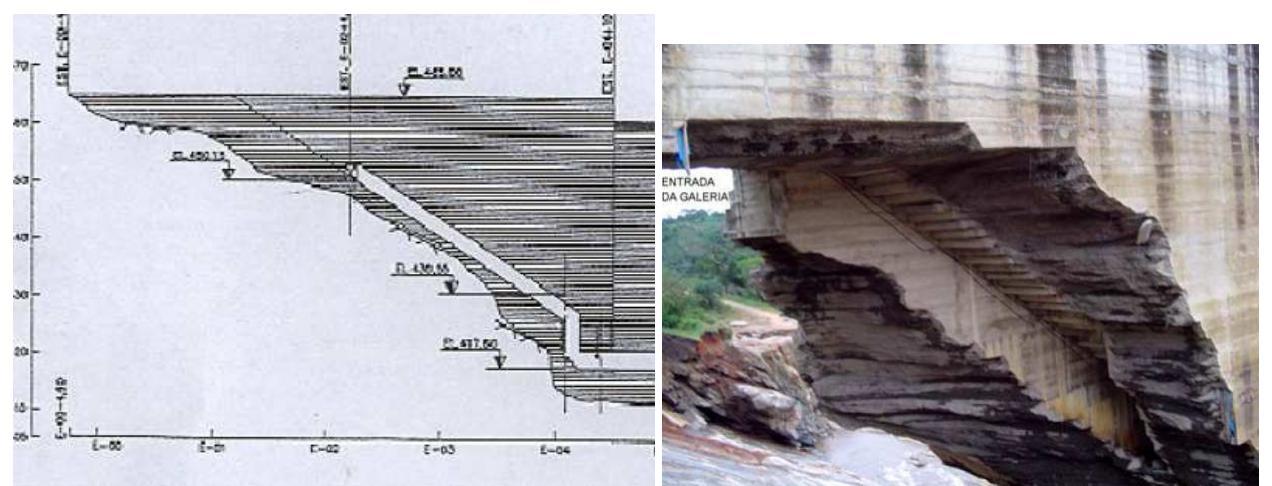
Graphique 13 : Camara - Situation de la galerie rive gauche ([2])

Sur une bonne partie de la rive gauche, la surface de rupture dans le corps du barrage coïncide avec la galerie de visite. En particulier à l'amorce du volume emporté côté vallée. La galerie a pu provoquer des faiblesses mécaniques (plans de fissures verticaux amont-aval à ses extrémités, traction en face amont du barrage); il

est également possible que, pour des raisons constructives, le BCR soit moins bon à l'accostage sur la galerie).

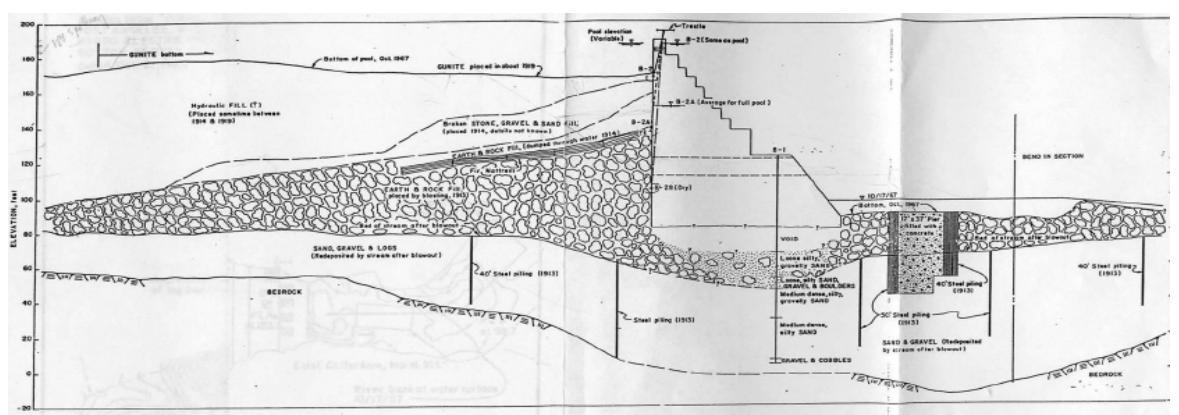
Graphique 15 : ElWha - coupe-type du barrage ([18])

Ces barrages se sont rompus après érosion interne de la fondation alluviale.

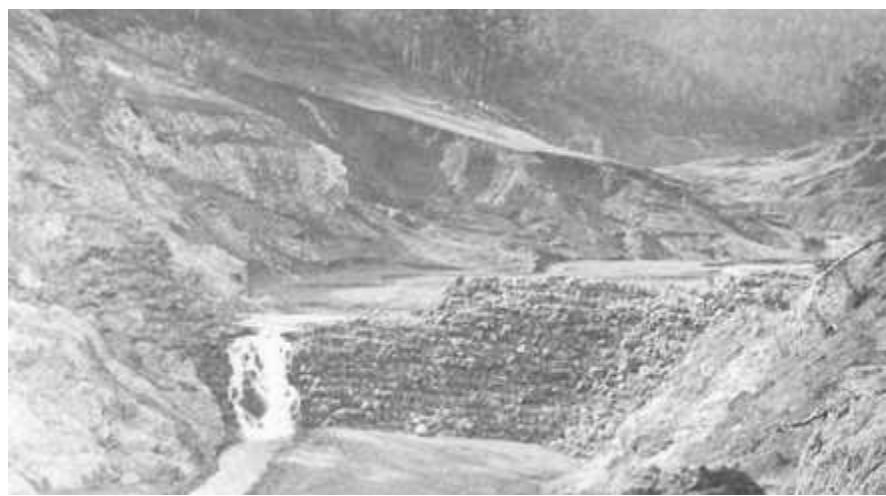
Graphique 16 : Xuriguera - le barrage rompu

Le barrage de Xuriguera (hauteur 42 m, Espagne, [12]) a été détruit par les très fortes pluies sur le bassin du Llobregat, le 24/02/1944. Les causes détaillées de la rupture ne sont pas détaillées par la littérature examinée. En tous cas, la rupture s'est produit pour la plus forte cote rencontrée par l'ouvrage, et il se peut qu'il y ait eu submersion. La rupture a été amorcée en rive droite.

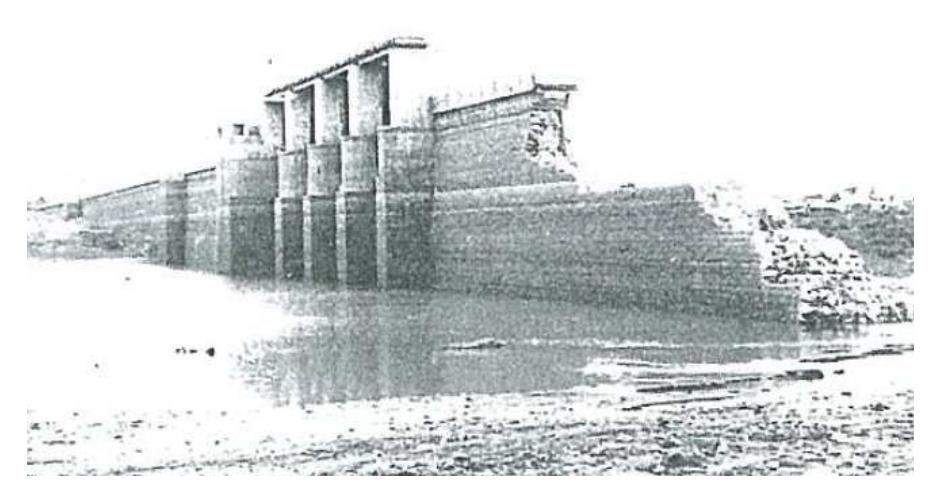
**Graphique 17** : Barrage de Chikkahole rompu

Le barrage a été détruit en 1972 par submersion, provoquée par une très forte crue et un dysfonctionnement de l'évacuateur. La rupture est intervenue 6 ans après la mise en eau. Ce n'est pas la section de plus grande hauteur, mais la rive droite qui a été emportée.

Les auteurs invoquent le rôle potentiellement néfastes des injections de la fondation et de la maçonnerie. Les injections de fondation auraient fissuré le barrage en rive droite ; ces fissures, détectées lors de la construction, ont motivé des injections du corps du barrage. Ces injections auraient elles-même fragilisé le barrage en créant des plans de faiblesse horizontaux.
