VINGT SEPTIEME CONGRES DES GRANDS BARRAGES MARSEILLE, JUIN 2021

### BARRAGE DE MALPASSET L'ACCIDENT DU 2 DECEMBRE 1959

Comité Français des Barrages et Réservoirs<sup>1</sup>

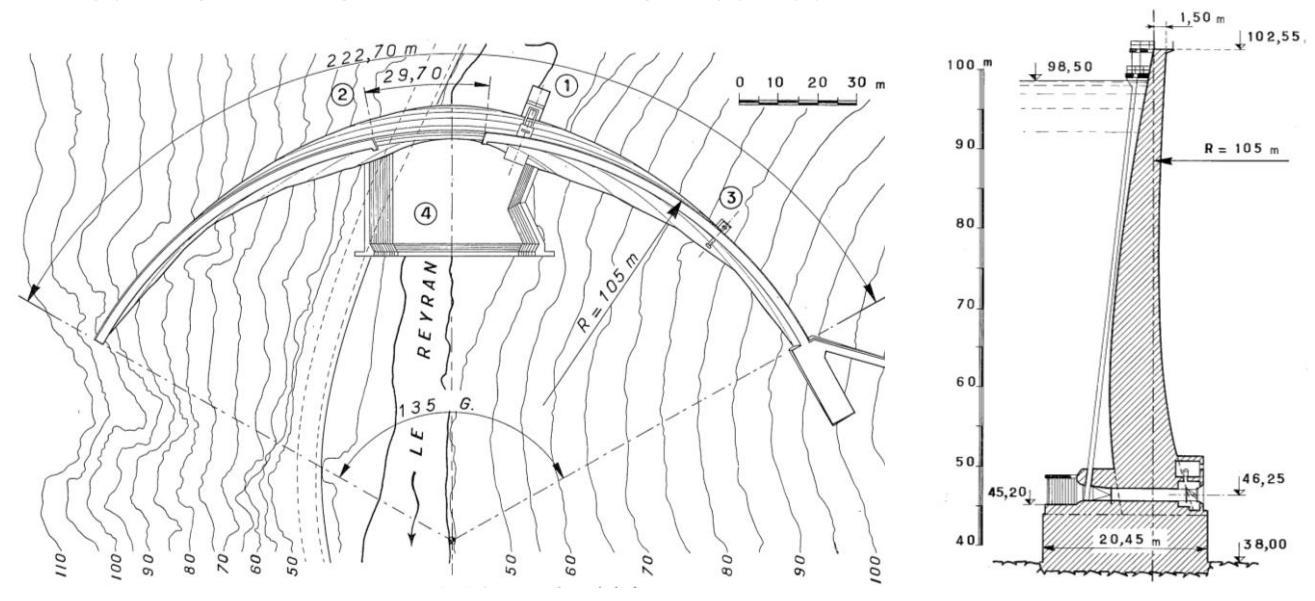
Les organes hydrauliques comprennent (Fig. 1) :

- un conduit de vidange de fond de 1,5 m de diamètre traversant l'ouvrage à sa base, pour évacuer environ 40 m<sup>3</sup>/s,
- (2) un évacuateur de crues par seuil à surface libre long de 30 m à la cote 100,40,
- (3) une prise d'eau par conduite de 0,9 m de diamètre à la cote 79,50 en RG,
- (4) un tapis de réception en fond de vallée pour (1) et (2).

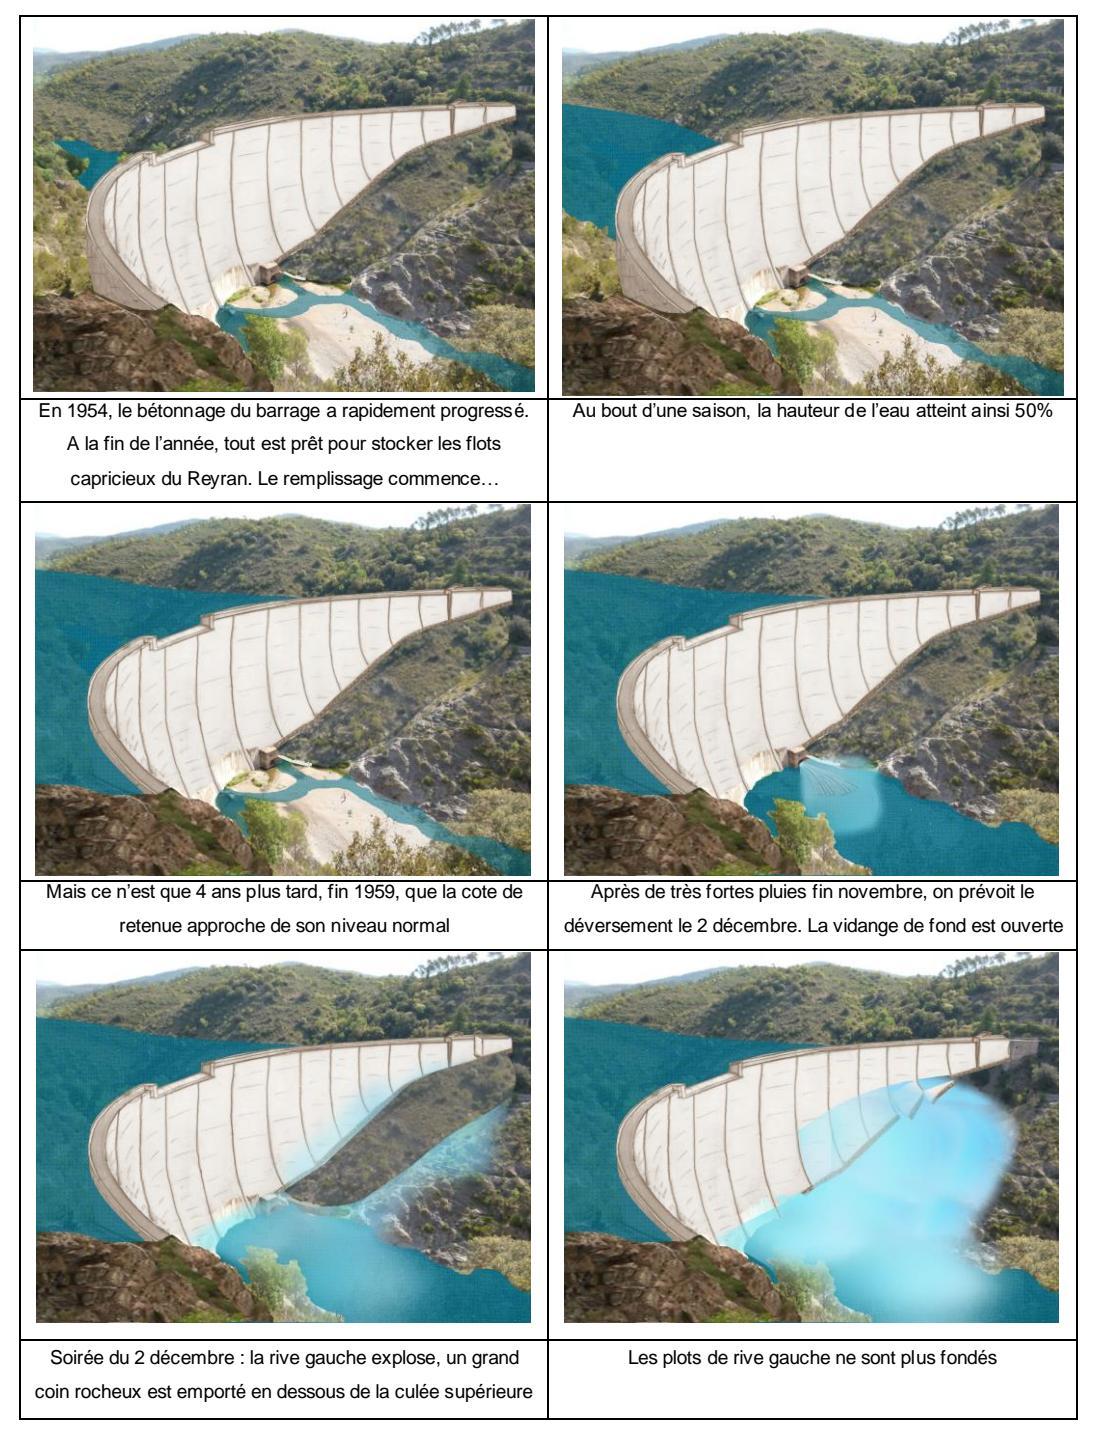
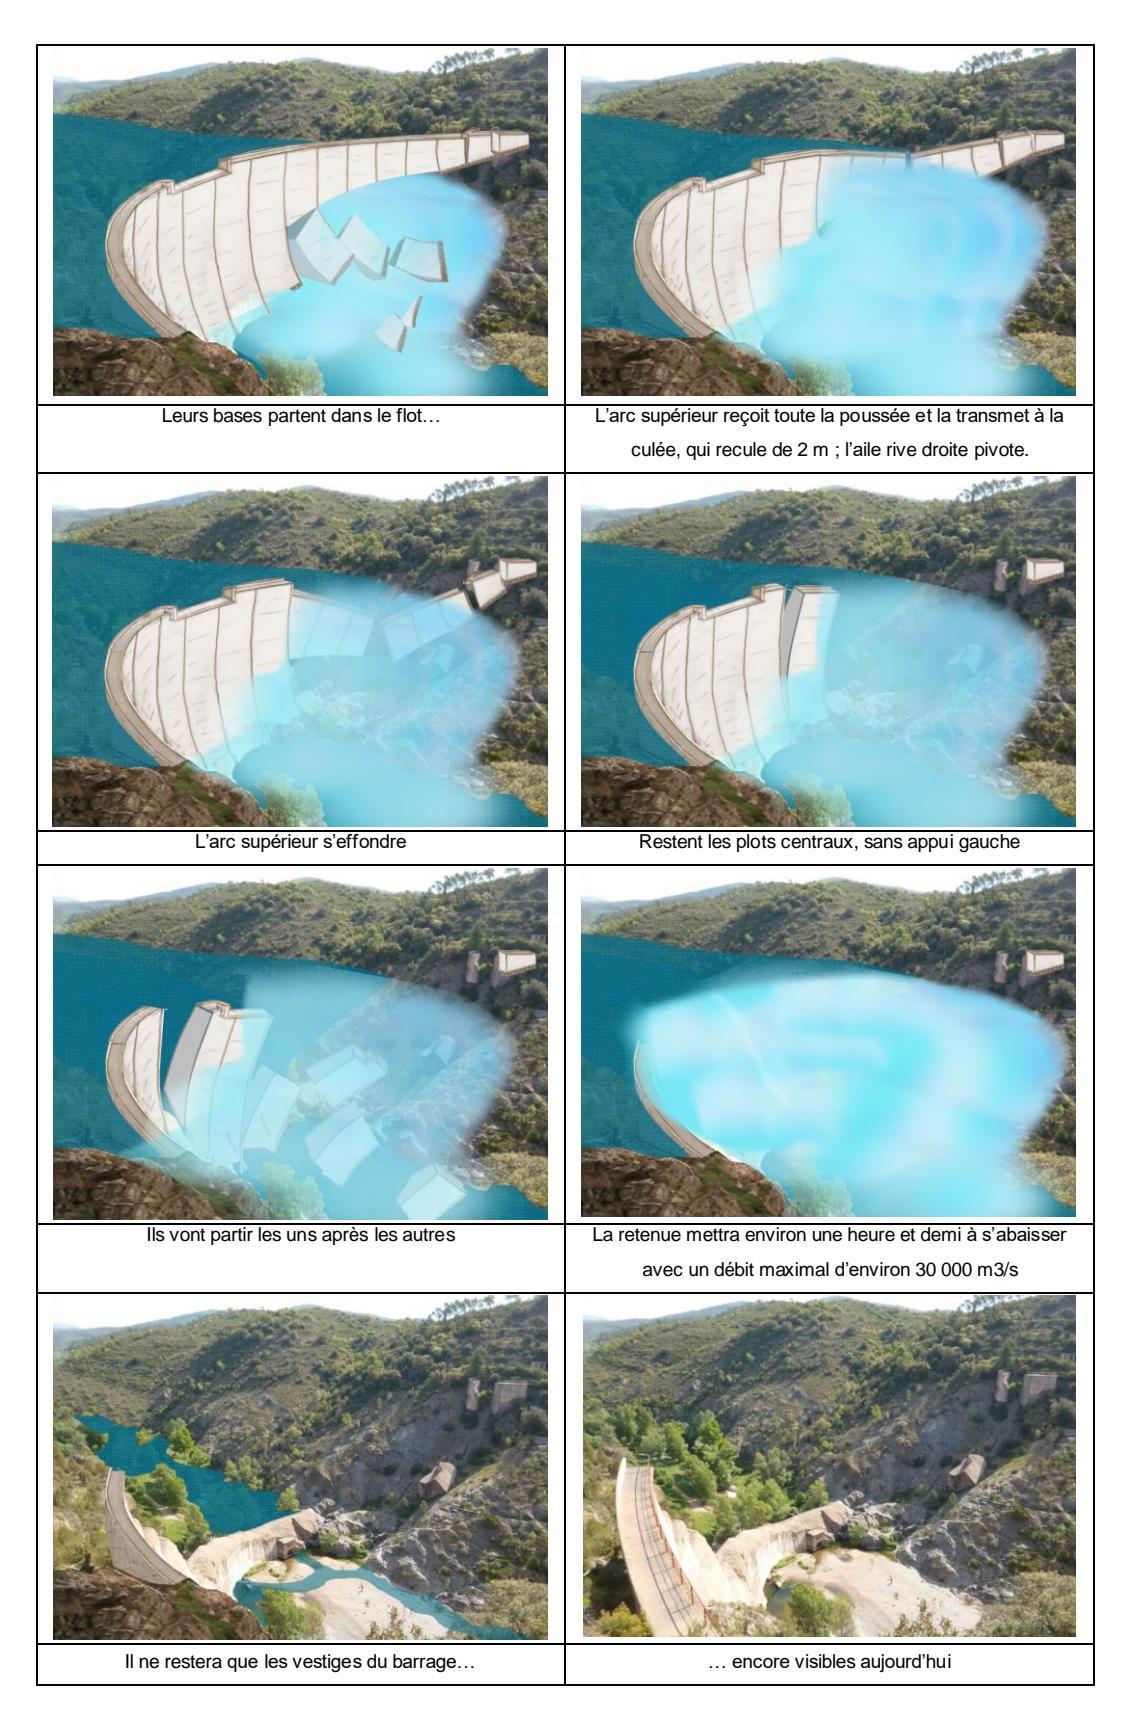
*Fig.* 3 Phasage de la Rupture (1/2)

La rupture est survenue subitement dans la soirée du même 2 décembre 1959, un peu après 21 h. De la moitié gauche du barrage, il n'est resté que la culée en haut de la rive. Un volume considérable de fondation a été emporté, privant le barrage de son appui gauche. La voûte s'ouvre totalement en rive gauche puis se casse en rive droite, ne laissant en place que la partie centrale basse et les plots de son extrémité rive droite.

Le détail du phasage de la rupture est présenté en figure 3.

La suite, telle qu'illustrée en Fig. 3, combine plusieurs étapes successives ou simultanées. En deux temps au moins, très proches, est ainsi survenue la ruine quasi complète de l'ouvrage.

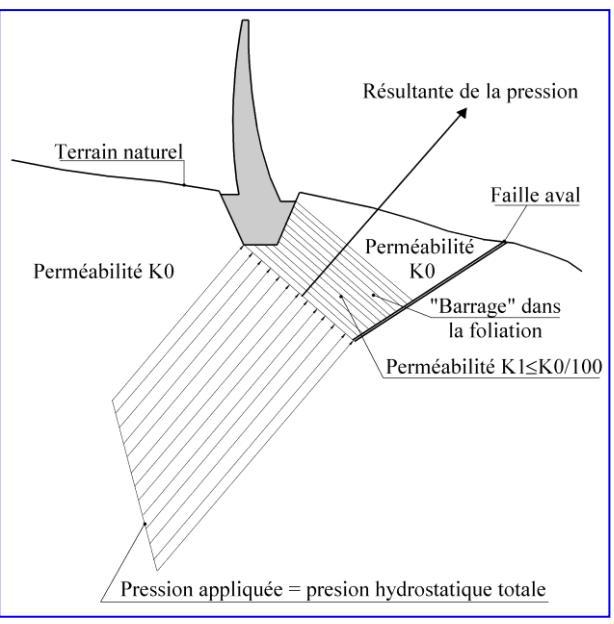
Fig. 4 Schéma de la cinématique de rupture

L'origine de la catastrophe réside dans la rupture soudaine, quasi explosive, d'un grand coin rocheux en rive gauche, qui a laissé une cicatrice en forme de dièdre. Cette hypothèse est dorénavant partagée par la communauté scientifique : la rupture brutale de l'appui rive gauche combine plusieurs facteurs qui sont la géométrie du massif rocheux, sa déformabilité, et les actions de l'eau en pression.

Le site de Malpasset est affecté classiquement par trois familles de discontinuités. En rive gauche, les deux familles principales présentent pour l'une une inclinaison plongeant à environ 45° vers l'aval (plan de foliation amont) et pour l'autre à environ 45° vers l'amont (faille aval).

La première famille à l'amont présente des plans régulièrement espacés et ayant subi des cisaillements et des altérations plus ou moins prononcés pendant leur histoire géologique. Le remplissage de la retenue a introduit l'eau dans ces discontinuités, d'autant que la poussée exercée par la voûte a tendance à provoquer une légère déformation vers l'aval, contribuant à ouvrir ces joints. Se sont ainsi développées d'importantes pressions interstitielles au cœur même de la fondation, en profondeur sous l'appui du barrage.

La seconde famille se traduit, à l'aval du barrage, par une faille importante avec un remplissage, sur plusieurs décimètres d'épaisseur, de matériau argileux présentant de faibles caractéristiques mécaniques. La poussée transmise par la voûte à sa fondation applique des contraintes de compression dans le rocher déformable, en y provoquant une diminution très importante de sa perméabilité. Les sous-pressions générées au cœur de la fondation par la famille amont de discontinuités ne peuvent pas trouver d'exutoire. Elles agissent comme un vérin sous la masse rocheuse découpée par l'ensemble des deux familles. La faible résistance au cisaillement le long de la faille aval ne peut compenser cette poussée, et c'est tout le coin rocheux (et la partie de barrage qui le surmonte) qui se déplace brutalement.

Au niveau technique, *la mécanique des roches* devint une science à part entière, avec en particulier le développement de l'étude de stabilité des coins rocheux aussi appelée « méthode des coins de Londe » (cette méthode est basée sur l'identification des familles de discontinuités dans les appuis, l'évaluation de leurs caractéristiques mécaniques, et la prise en compte des sous-pressions). Sont considérées aussi l'influence des contraintes sur la perméabilité, phénomène totalement ignoré à l'époque, et surtout la vérification de la raideur (module de déformation à l'échelle du massif d'appui) des appuis rocheux des voûtes.

Le drainage du pied aval des voûtes, de façon à libérer les éventuelles souspressions présentes dans le rocher constitue une règle quasi systématique. C'est ainsi que dans les années qui suivirent l'accident, de très nombreux barrages voûtes existants, dans le monde entier, se virent équipés de voiles de drainage additionnels et de piézomètres.
