Barrage de Serre-Ponçon

Conception, surveillance et comportement

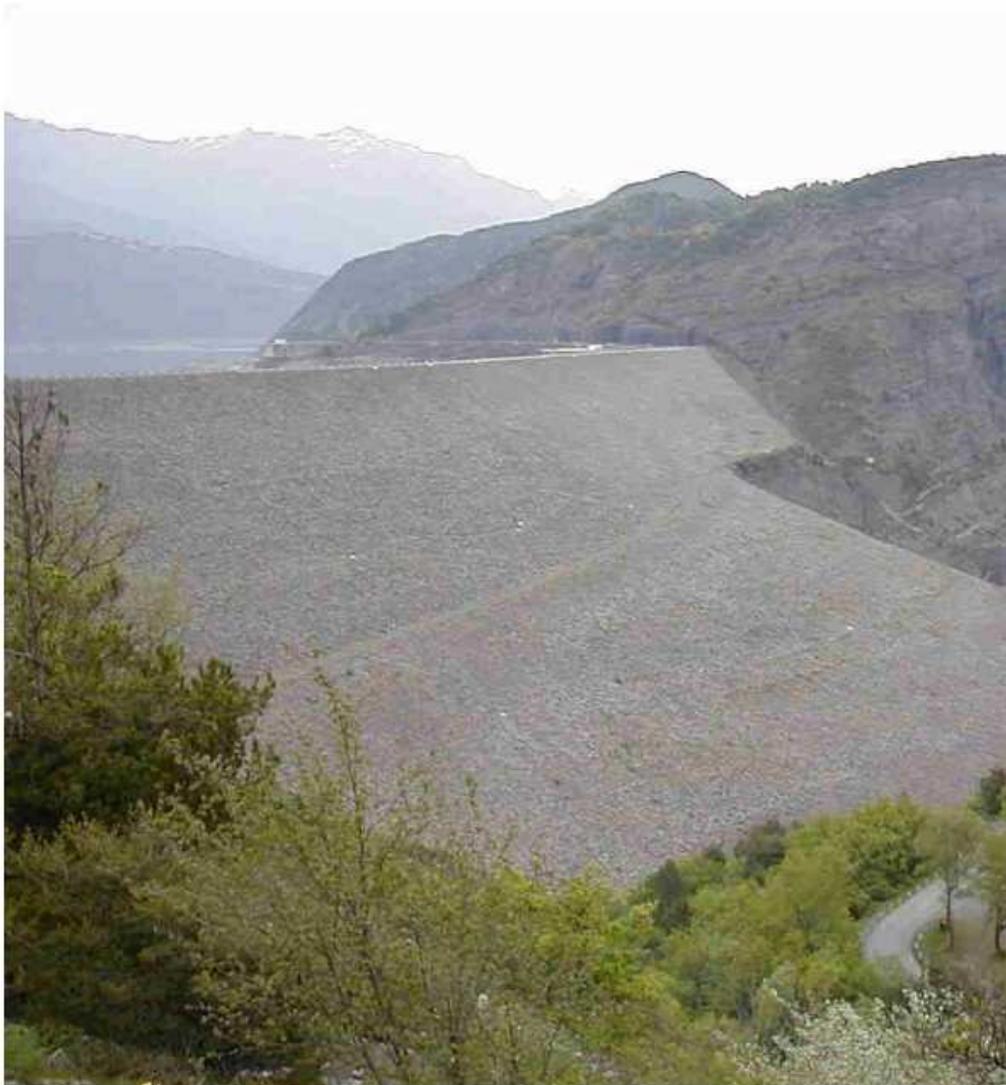
1957 : début de la construction
(fin 1961)

- à l'époque c'est le barrage en terre le plus haut d'Europe

- 120 m de hauteur sur TN

- 600 m de long en crête sous la forme d'une ligne brisée

- La partie RG s'appuie sur un éperon rocheux (Serre de Monge)

- 14 millions de m³ de remblais

- Noyau de 8 m d'épaisseur en crête et 55 m au niveau de l'assise

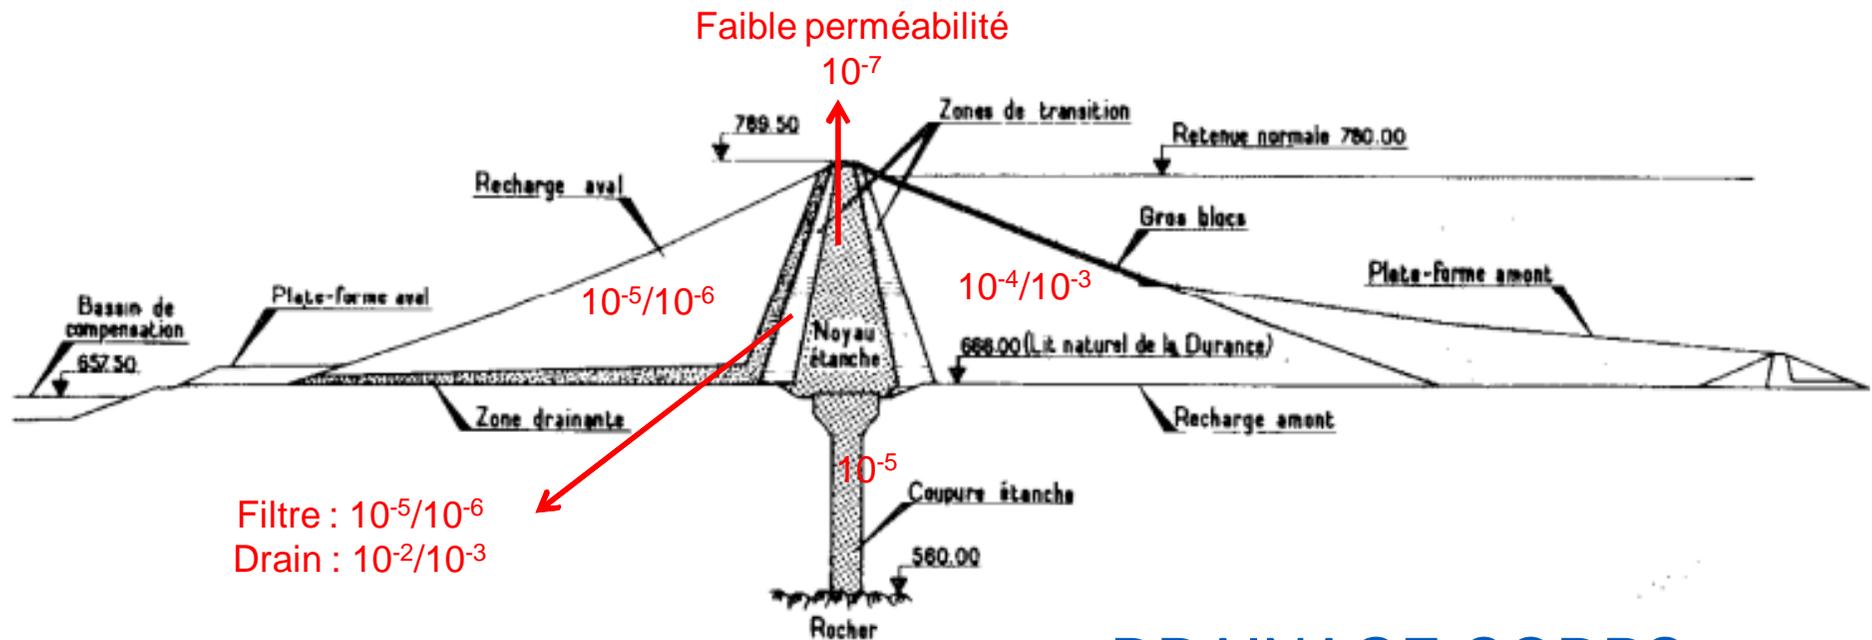
ETANCHEITE FONDATION

⇒ Injection des alluvions en place
(+ 100m !)

ETANCHEITE CORPS

⇒ Noyau argileux

DRAINAGE FONDATION

⇒ aucun

DRAINAGE CORPS

⇒ Drain vertical derrière le noyau et horizontal en pied de la recharge aval

Particularité : nappe thermique en fondation (dispositions prises pour l'usine et la coupure étanche)

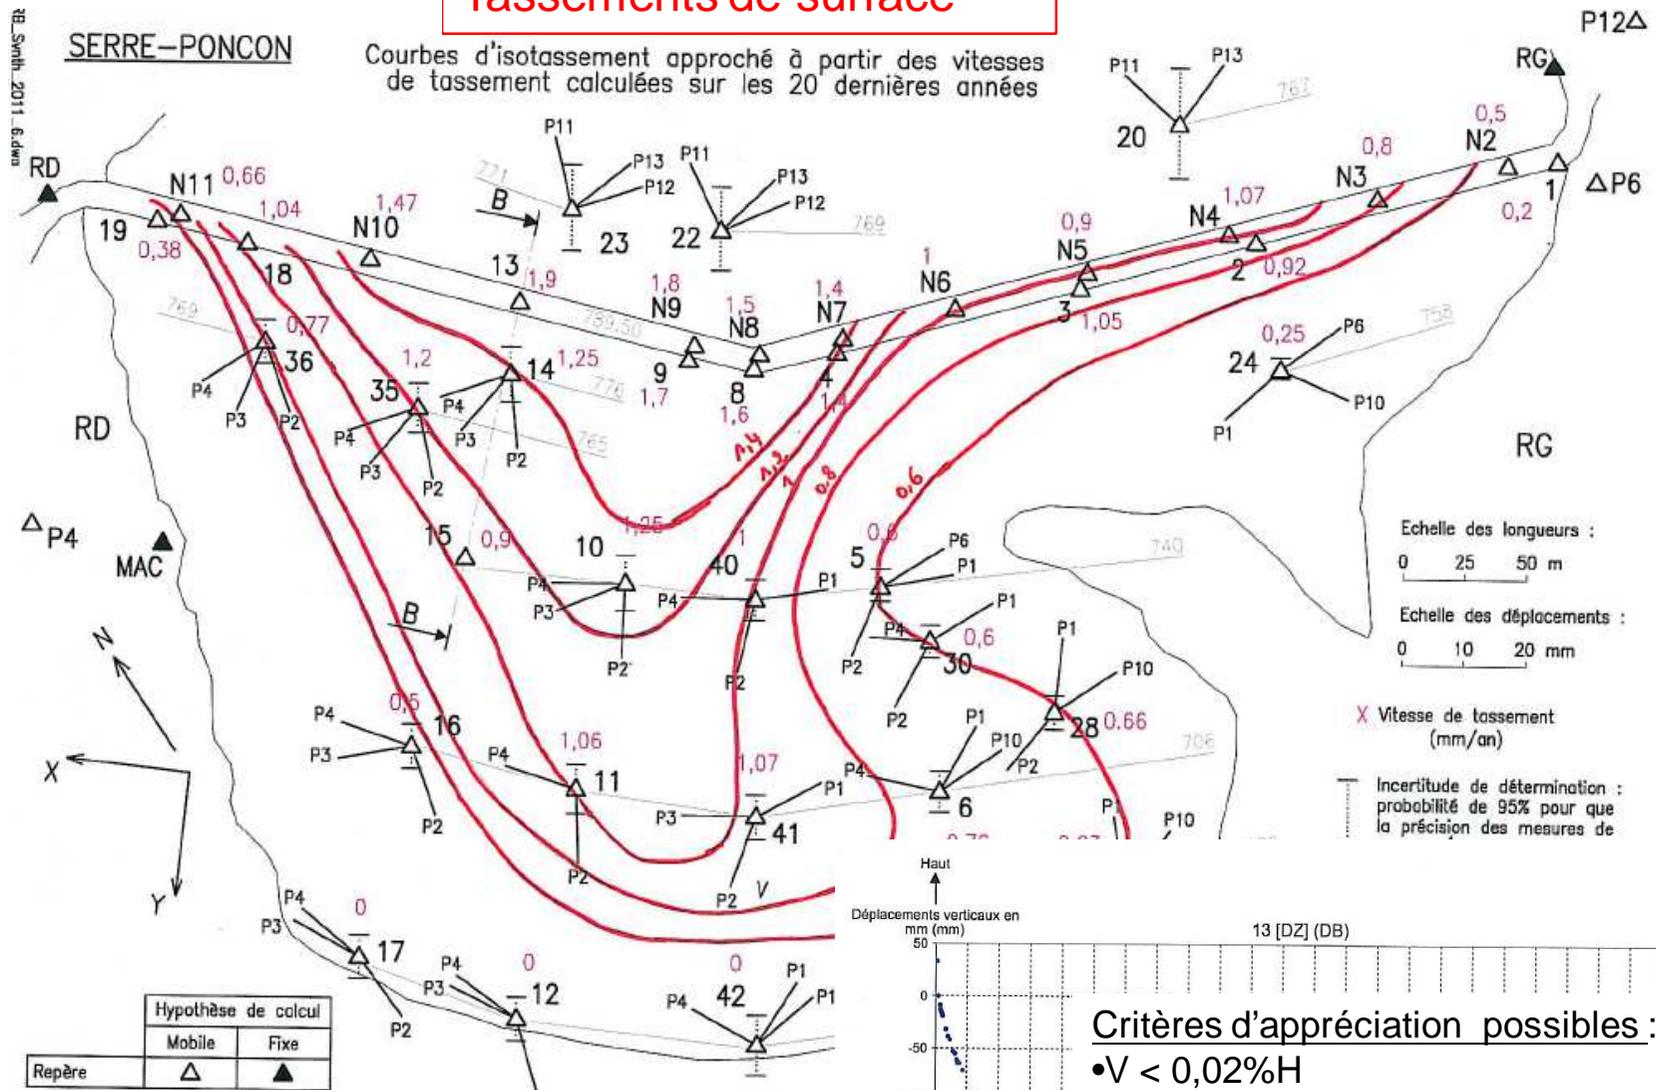
Tassements de surface

⇒ Tassements se poursuivant de façon nettement amortie
Max : < 2 mm/an

⇒ La plus grande partie des tassements a été acquise pendant la construction

Tassements et déformations horizontales se poursuivent à un rythme nettement amorti (consolidation primaire acquise et tassements observés liés à la consolidation secondaire du terrain de fondation)

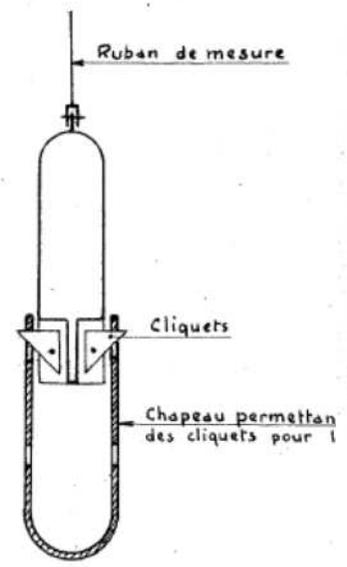
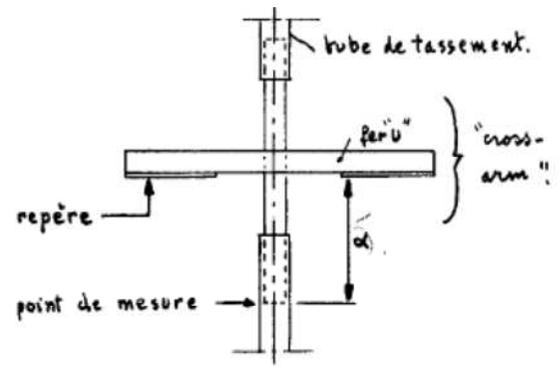
②
Schéma de la torpille
de mesure

Tassements du noyau

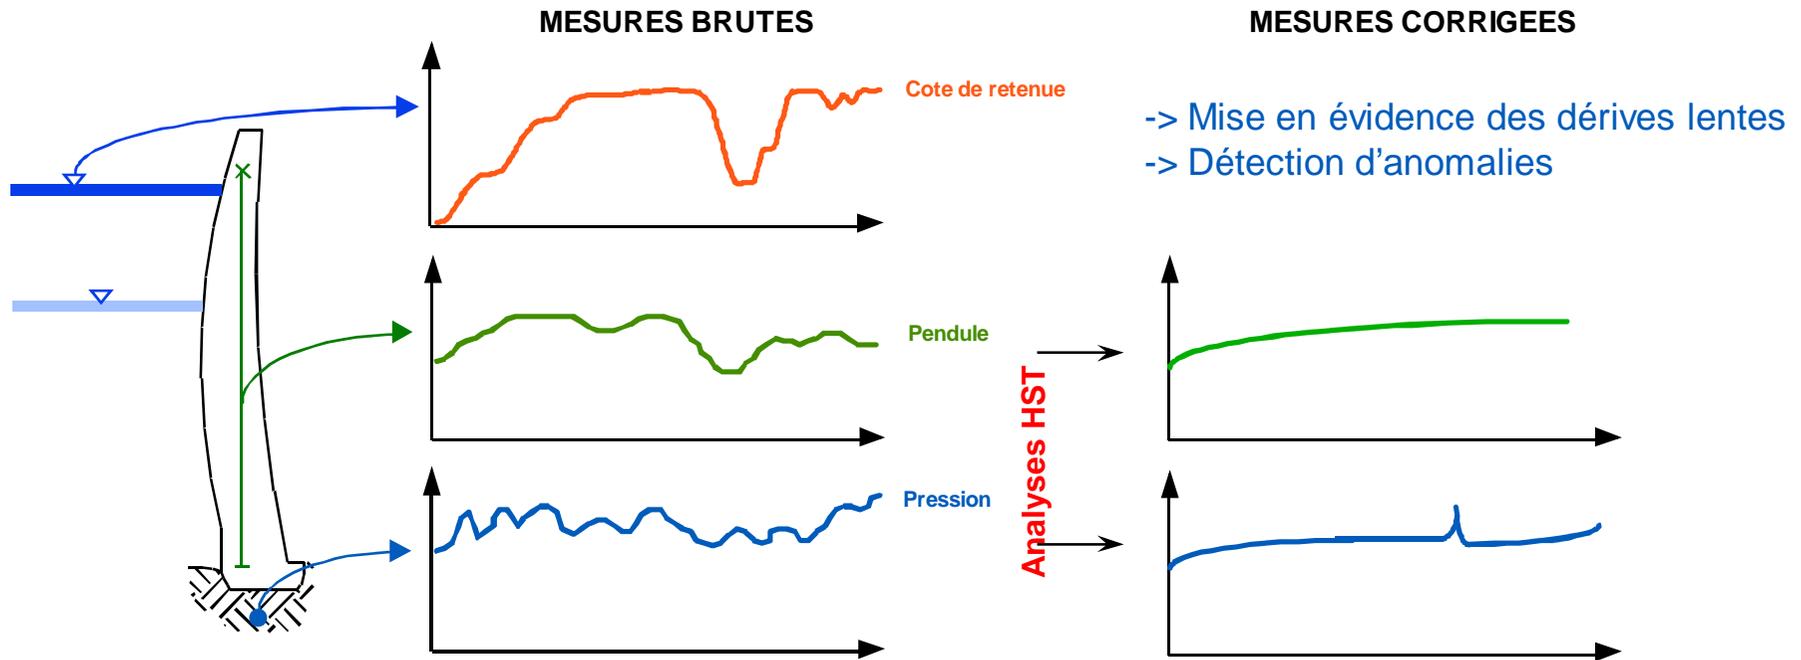
Rappel sur la correction HST

Le traitement statistique des données, via le modèle HST, permet de **s'affranchir des évolutions** liées aux variations : **de la saison, de la cote de retenue, du temps.**

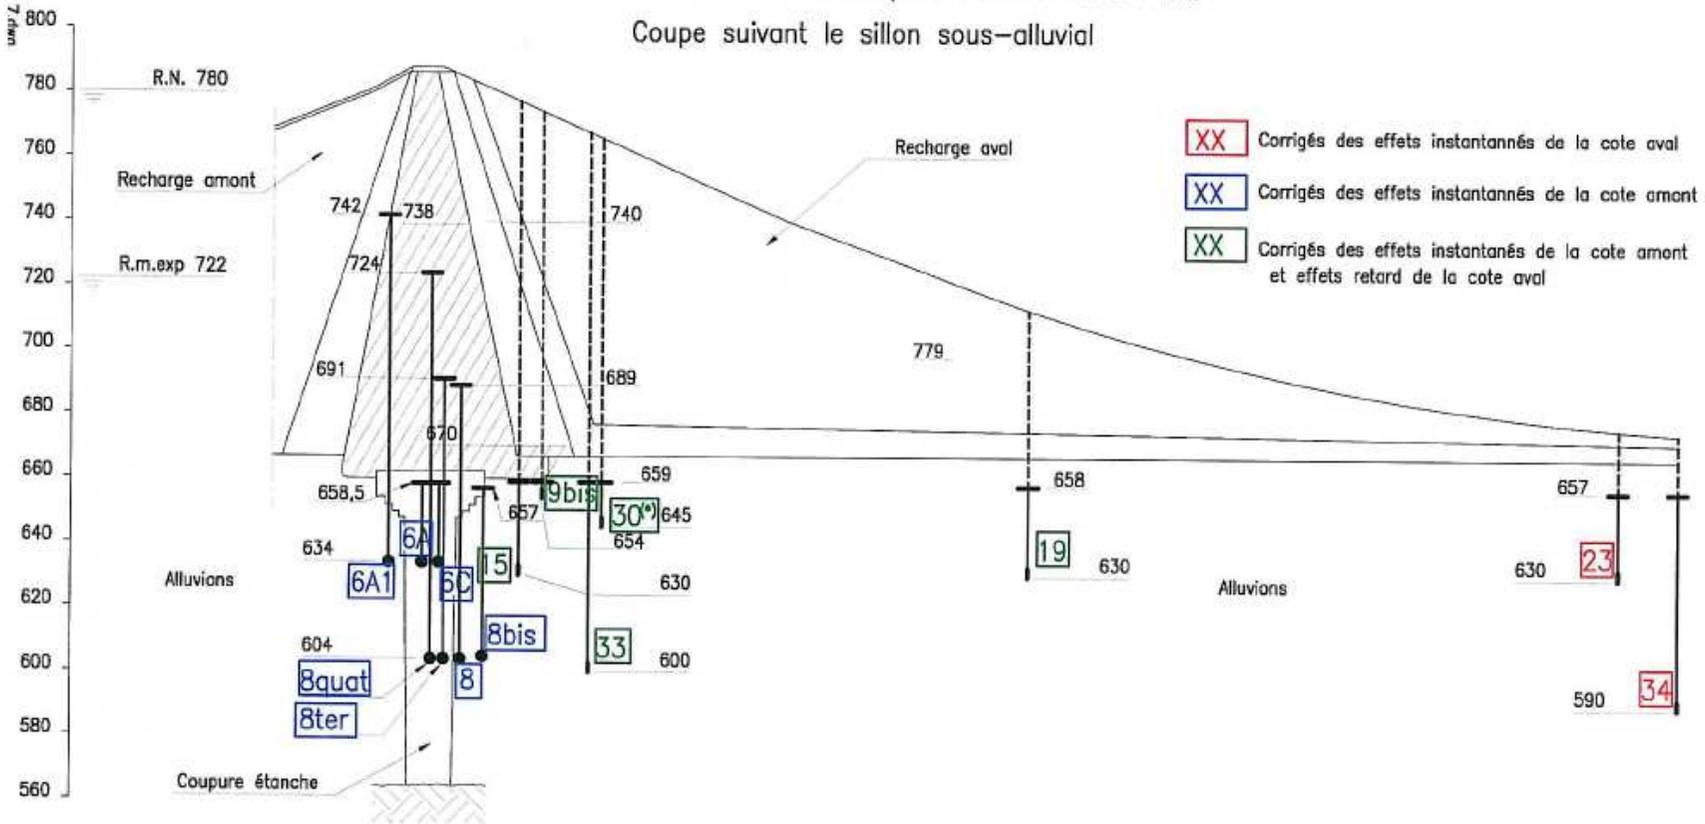
Coupe suivant le sillon sous-alluvial

Synthèse des différents types de corrections effectuées sur les cellules situées au niveau de la coupure étanche et à l'aval

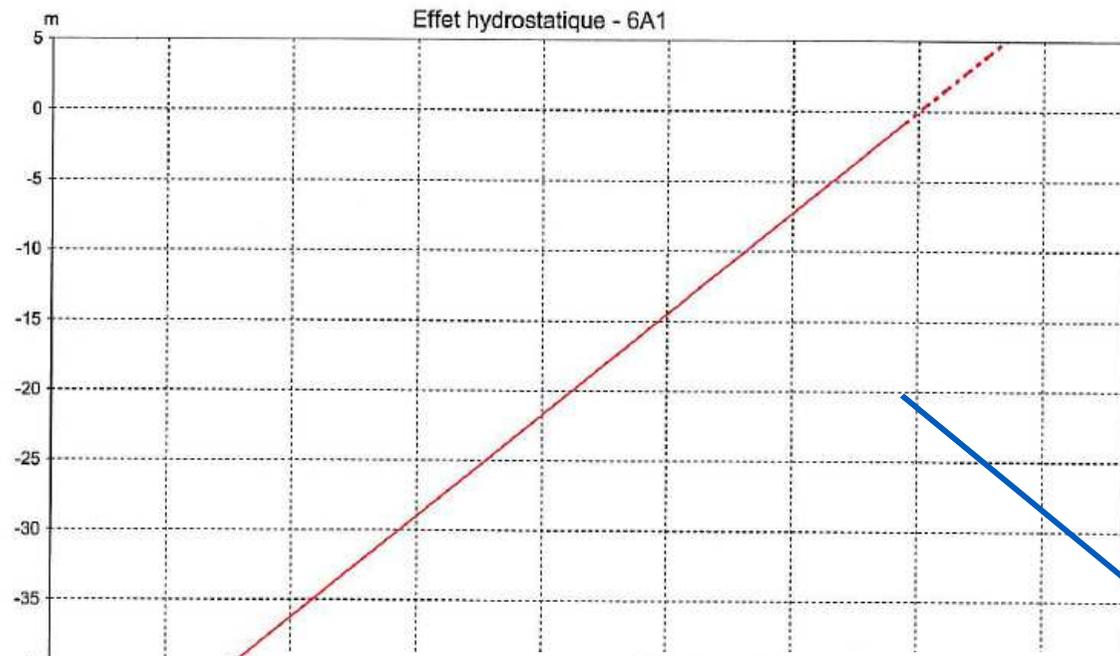
Plus on se déplace vers l'aval, plus l'amplitude de l'effet hydrostatique diminue

Bonne efficacité de la coupure

En fondation, piézométrie stable, en dessous du drain aval.
=>bonne efficacité de la coupure étanche
(quelques hausses de la piézométrie encore visibles en fondation profonde MAIS elles sont très localisées, très amorties et liées à la nappe thermique)

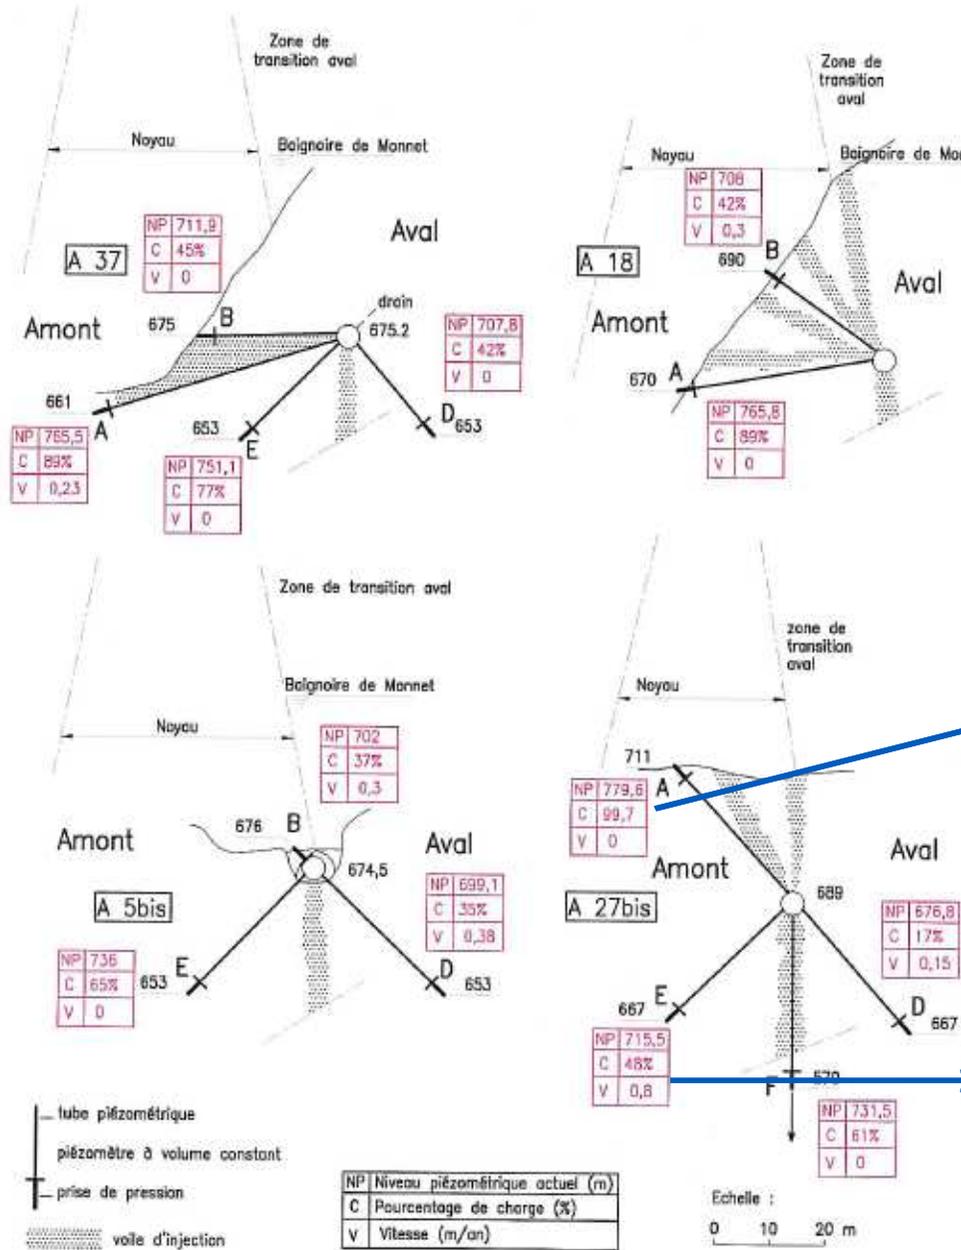
Etude de la piézométrie des auréoles de la RG

Appui RG

En lien direct avec la retenue (défaut du traitement du contact ?)

En hausse mais NP à Cl 65 m sous RN

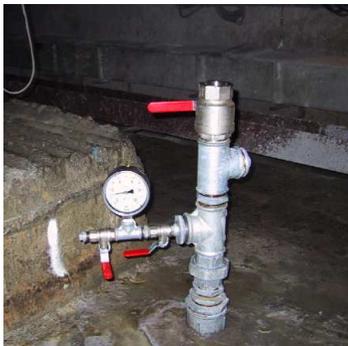
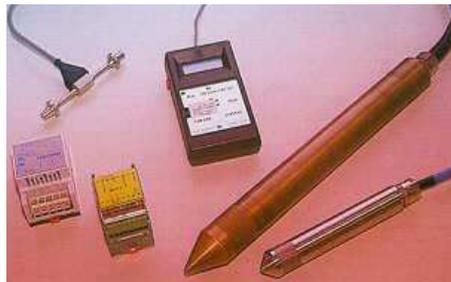
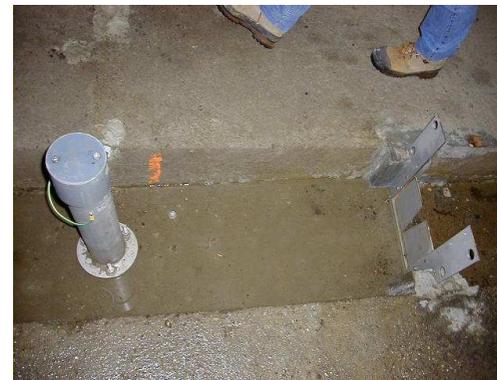
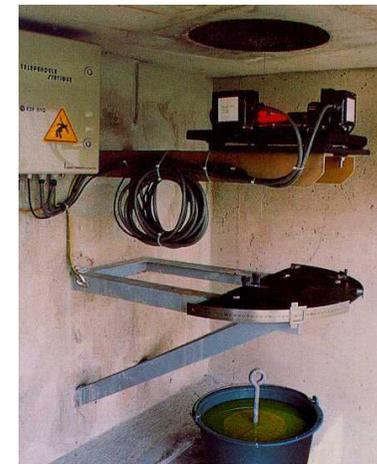
-La réalisation de mesures topographiques

-La vérification métrologique périodique de l'ensemble des dispositifs de mesure, la veille métrologique, le développement de nouveaux capteurs (fibre optique etc...)

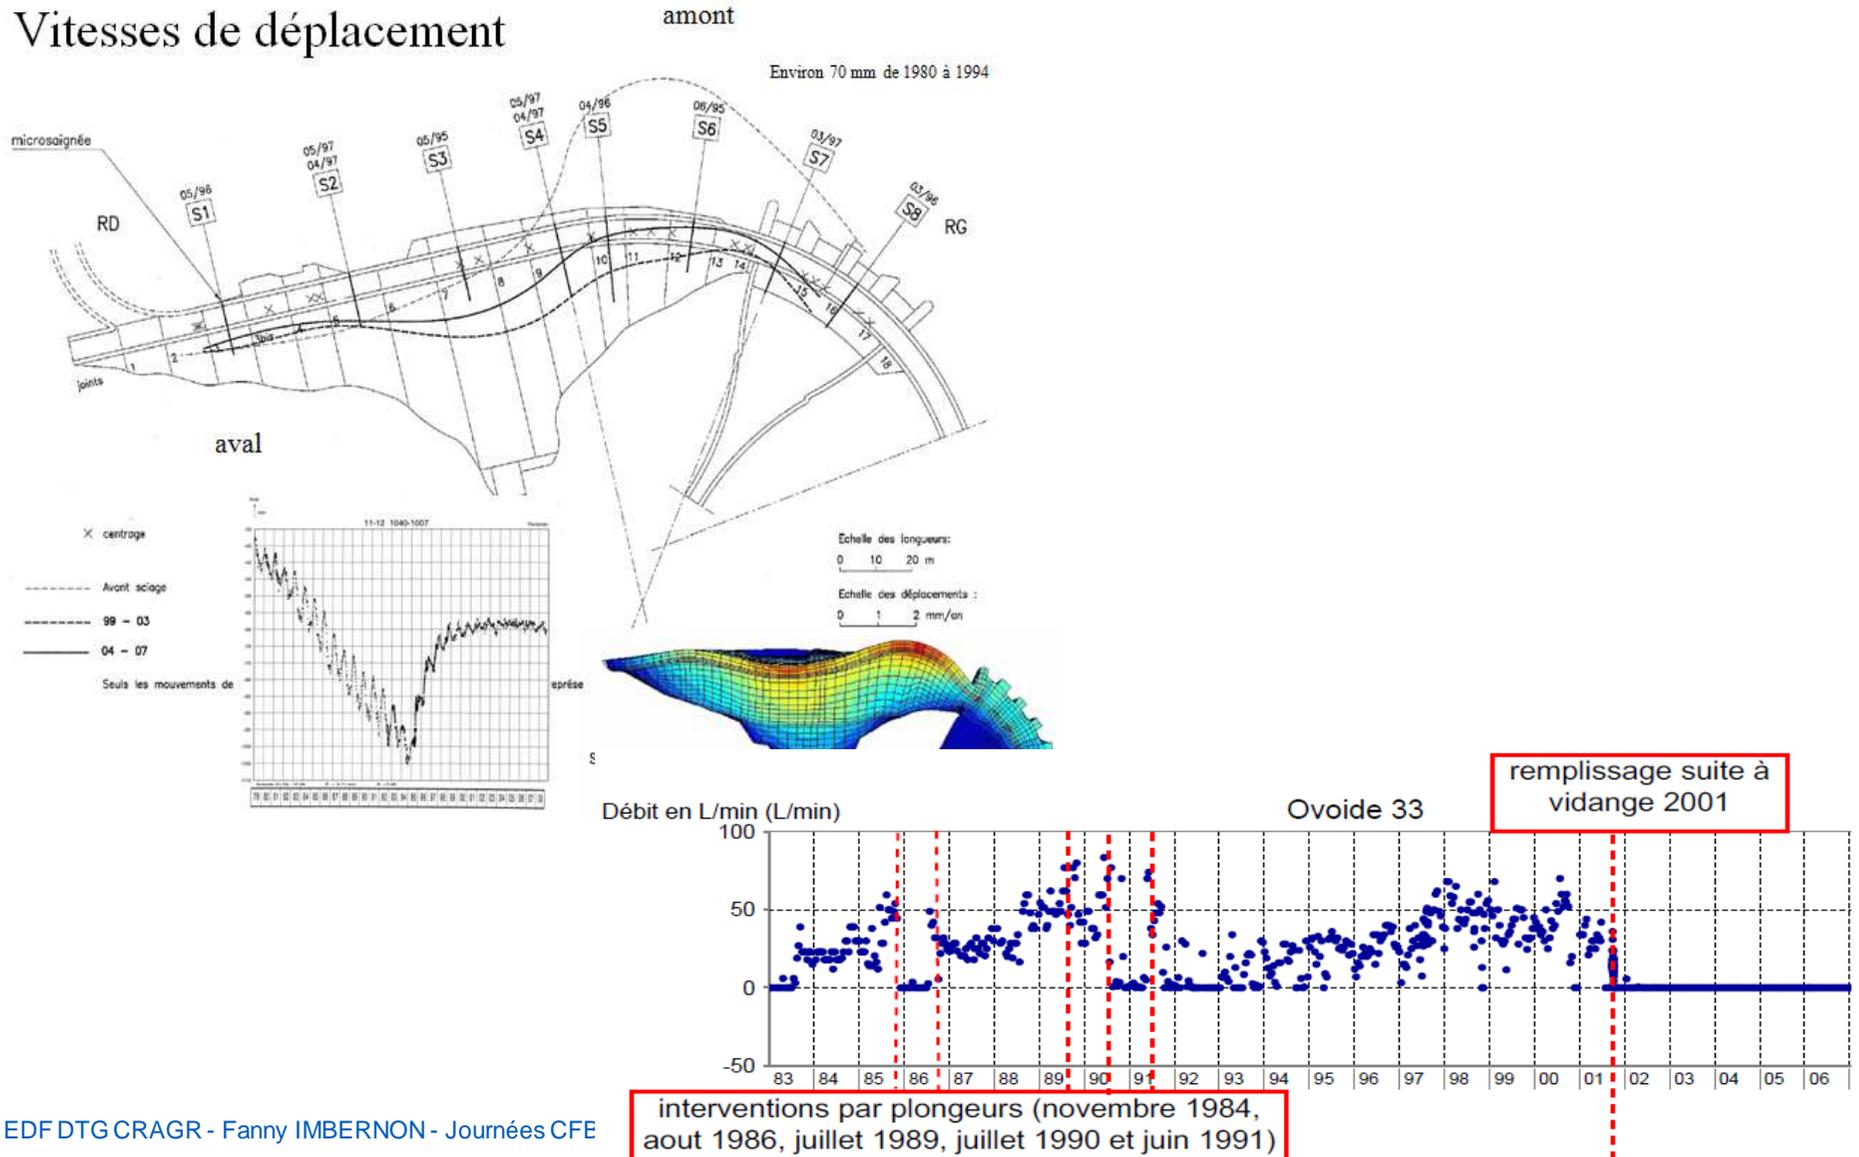
Vitesses de déplacement

- Lien entre l'auscultation et les travaux de confortement ou de réhabilitation
