La sûreté des barrages voûtes existants

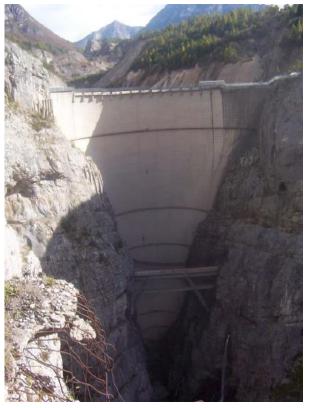
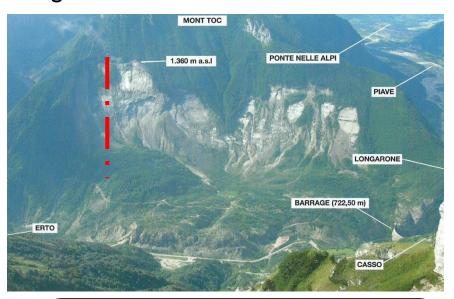
Le glissement catastrophique du Vajont (Italie)

- □ 9 octobre 1963, 22h39

- ❖ vague 25-30 Mm³, h = 150 m par-dessus le barrage, qui a résisté
 - près de 2000 morts, Langarone rasée

une catastrophe majeure ...
... mais la voûte a résisté,
soumis à une charge environ
8 fois la charge normale

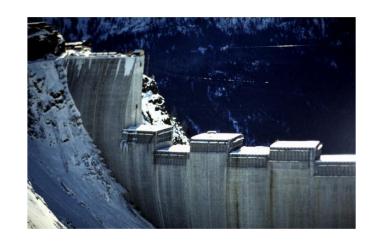
construction par plots

- puis clavage des joints
 - □ c'est une soudure qui donne à la voûte son monolithisme
 - □ par temps froid, de bas en haut

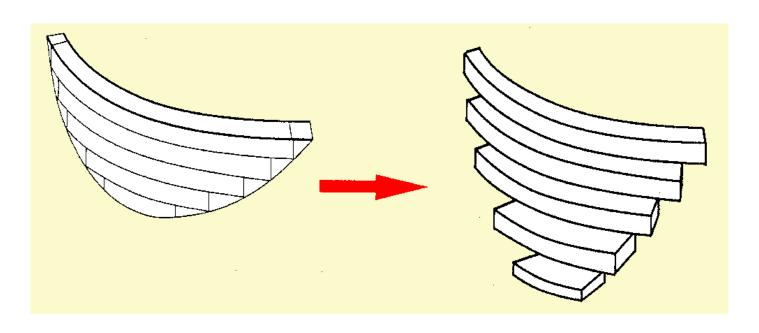
- > Les premières voûtes : arcs indépendants
 - □ pas de liaison physique entre les arcs
 - chaque arc est soumis à la charge hydrostatique à son niveau

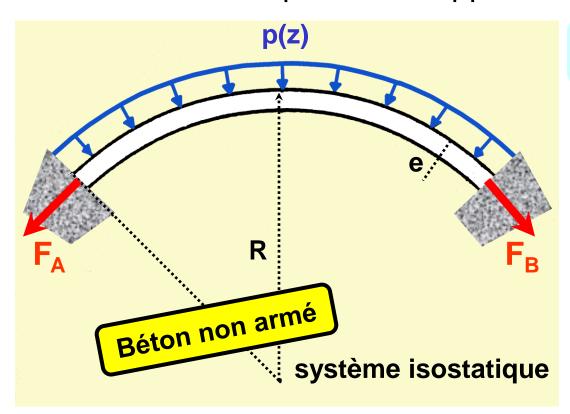
- > Les premières voûtes : arcs indépendants
 - □ cas de l'arc parfait sur appuis simples (partie supérieure)

contraintes modérées : < 9 - 10 MPa déplacements hydrostatiques : qqs cm

e/R petit - E_B/E_R modéré

contrainte : $\sigma = pR/e$

flèche: $f \approx 1.5 \sigma R / E_B$

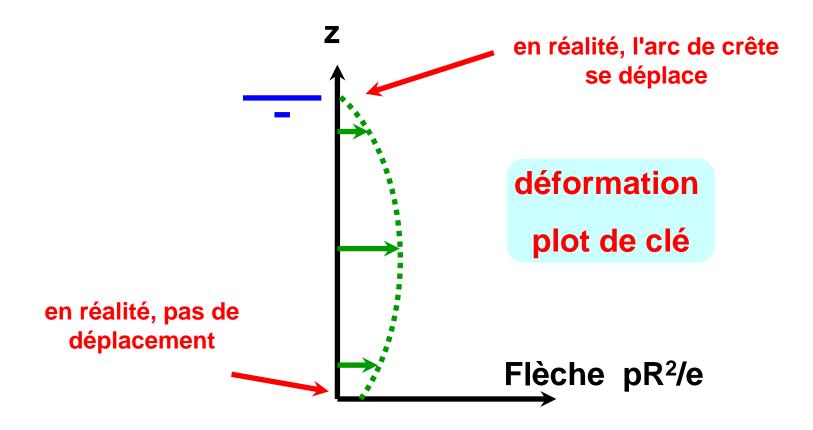
si calculs en arcs indépendants :

en réalité, il y a continuité physique le long de la console

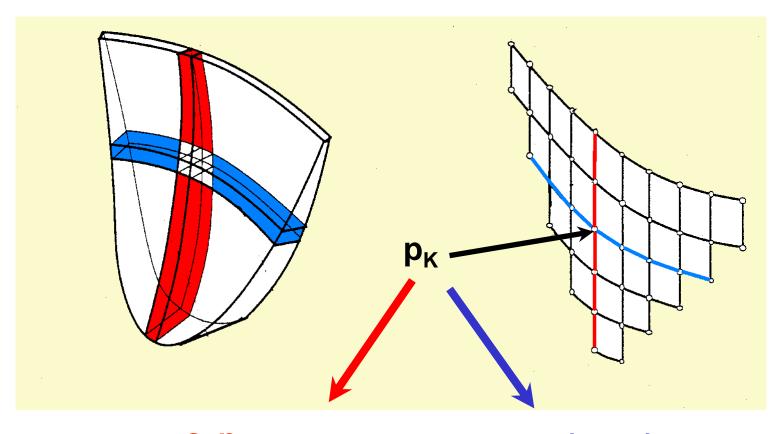
modélisation en arcs et consoles

c_Kp_K repris par la console

(1- c_K)p_K repris par l'arc

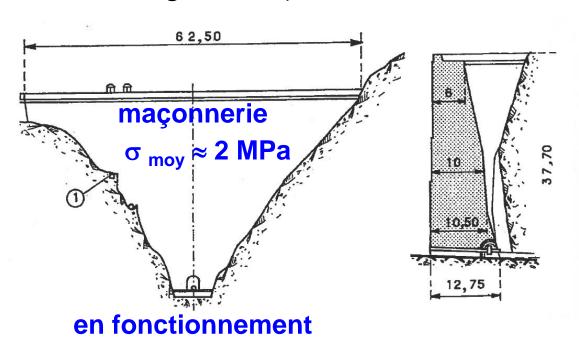
□ barrage Zola (Aix-en-Provence, 1854) – H = 42 m / fond

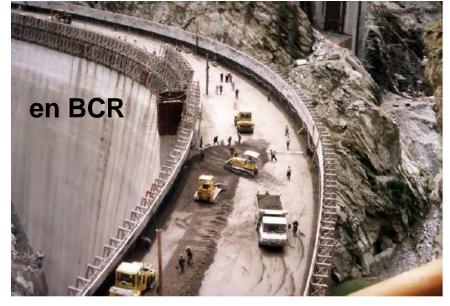
Shapai (2004)

H = 237 m

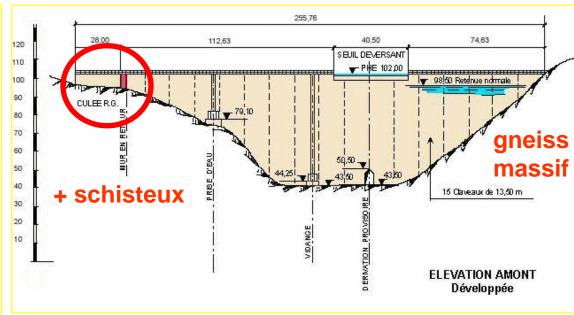
- **chantier 1952-54**
- mise en eau 1954-59 (RN-3.50m)
- 11/59 : pluies \Rightarrow Z = RN + 1.62m = PHE 1.88m
- 02/12/59 à 21h : rupture barrage
- 21 mn plus tard : 50 hm³ dans
 Fréjus 423 morts 7000 sinistrés

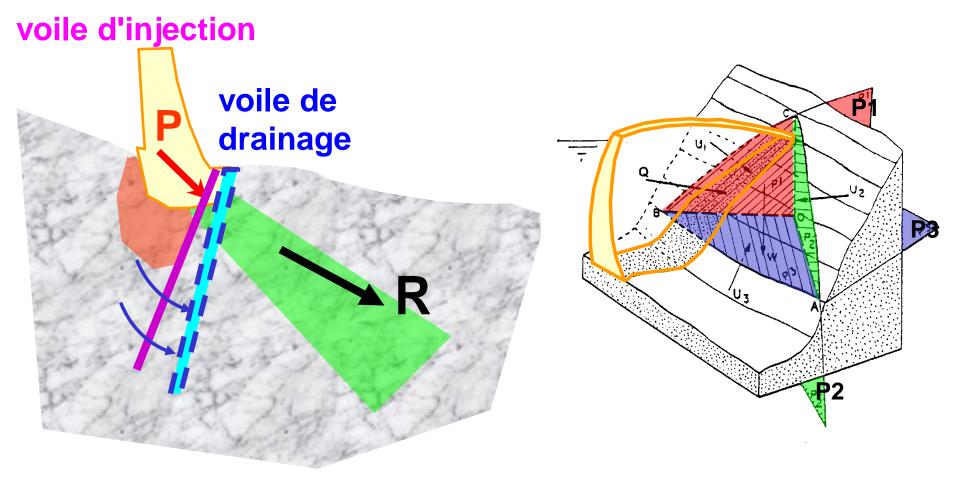
Instabilité de la fondation : précautions

pratiques de bonne conception vérification des "coins de Londe"

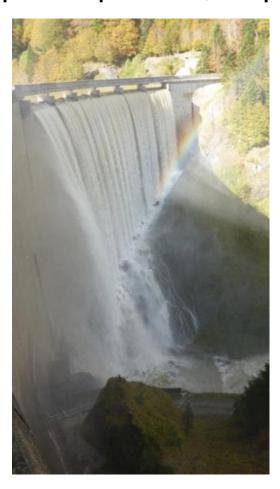
Instabilité de la fondation par surverse généralisée (crue extrême)

méthodes de vérification encore peu explorées, d'application difficile

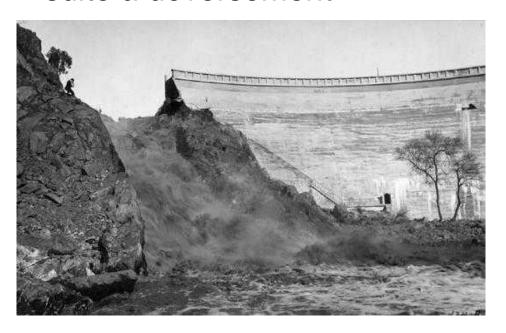
Sweetwater (1916) - Californie

■ USA : plusieurs ruptures de culées suite à déversement

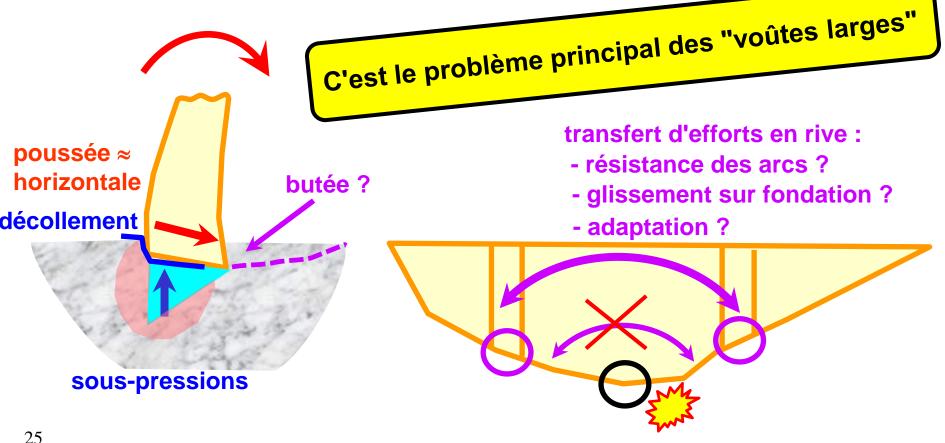
Instabilité de la voûte : deux cas

- Instabilité en pied central
 - □ en <u>hiver</u>
 - □ cote de retenue haute
 - □ aggravé par retrait, fluage

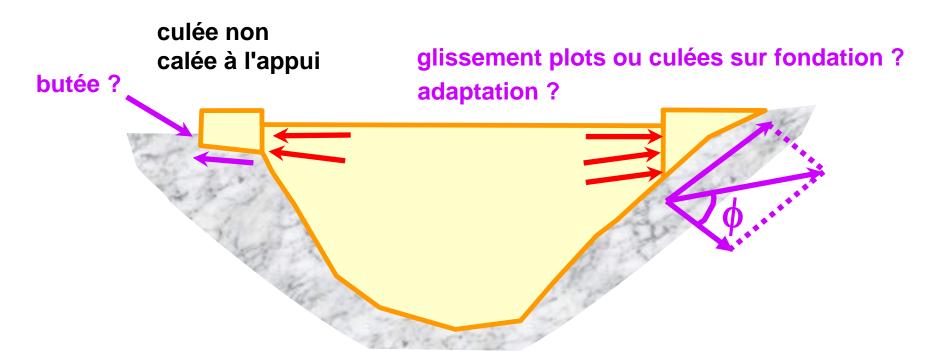
Instabilité de la voûte : deux cas

- Instabilité en partie haute
 - □ en <u>été</u>
 - □ cote de retenue haute
 - □ aggravé par le gonflement

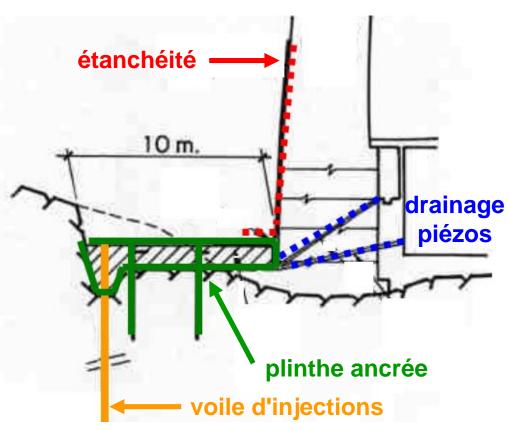
Etancher le pied amont par une plinthe

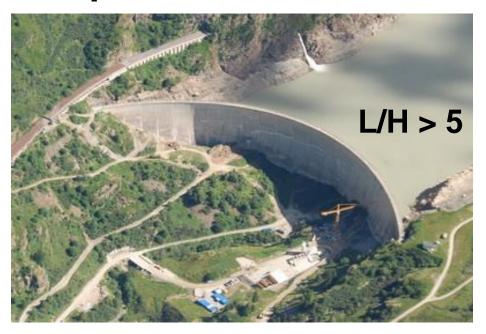
> Epaissir les consoles de rive

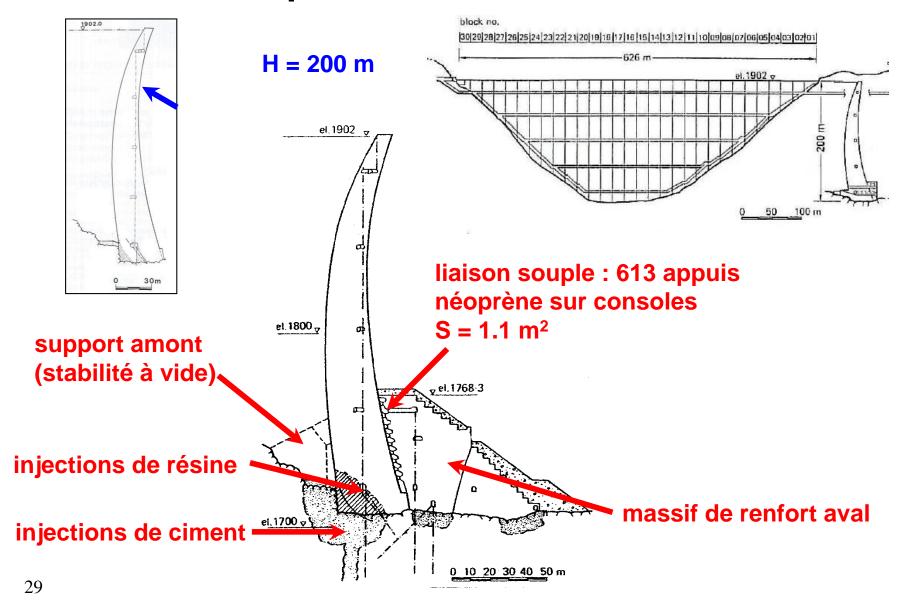
Conforter le pied aval

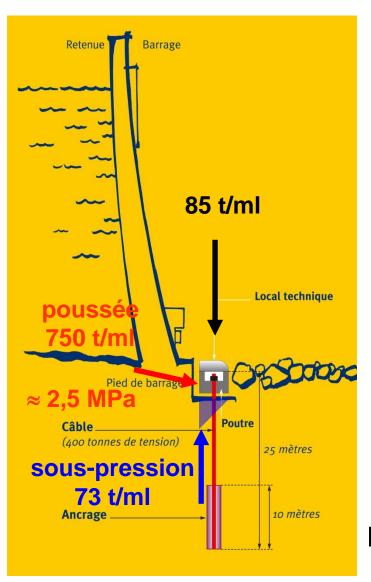
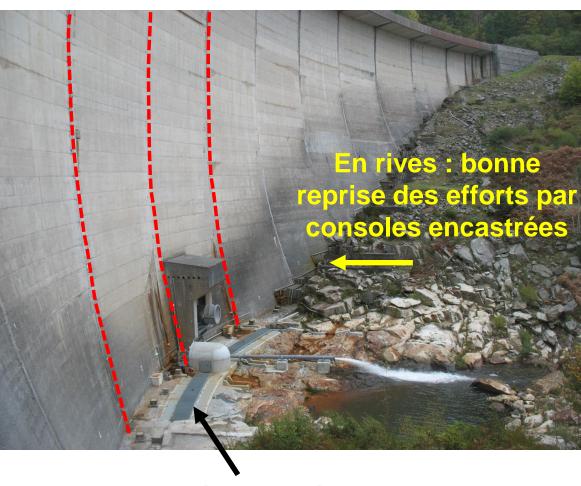
Garantir la tenue de la butée rocheuse aval

poutre en béton armé, support de la précontrainte qui reprend les sous-pressions induites par les joints horizontaux du rocher

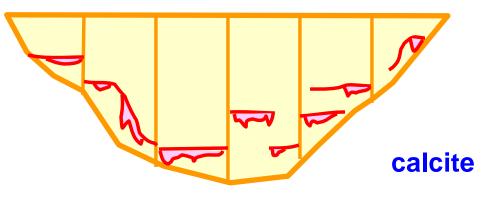
mais toutes les fissures n'ont pas la même signification

□ rotation de consoles empêchée

généralement pas préoccupant

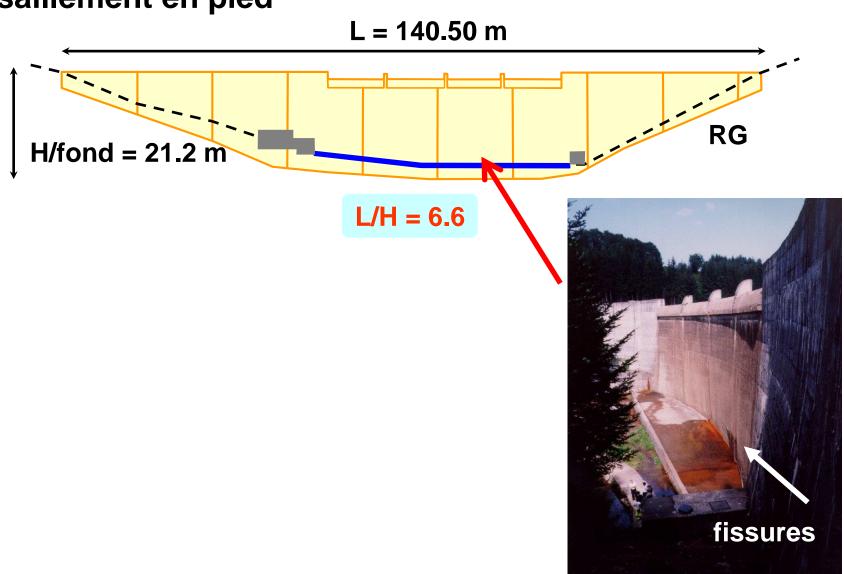
mais toutes les fissures n'ont pas la même signification

□ cisaillement en pied

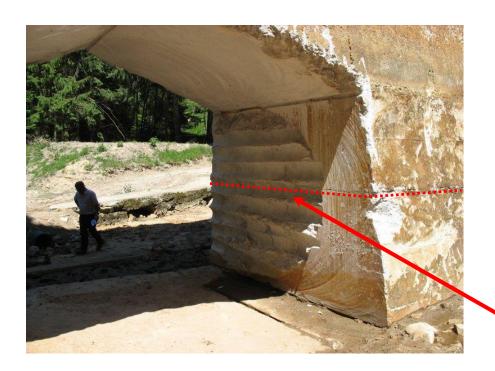
mais toutes les fissures n'ont pas la même signification

□ cisaillement en pied

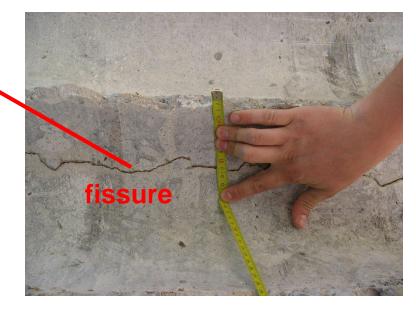
Après vidange de la retenue et percement d'un pertuis de sécurité

le confortement est inéluctable!

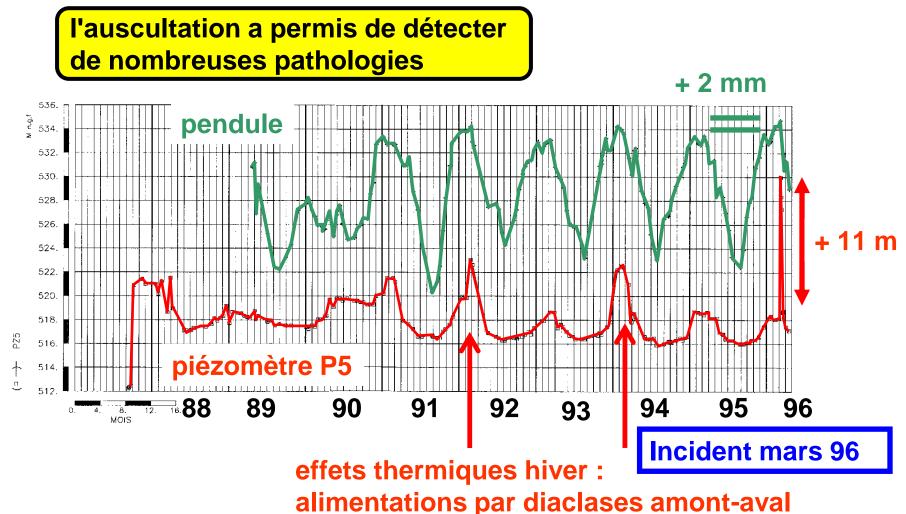
L'importance de l'auscultation

- Mécanique (déplacements)
- Hydraulique (sous-pressions dans le rocher)
