# Réhabilitation du barrage de Tréauray

Symposium du CFBR du 28 janvier 2016 à Chambéry

- Barrage à contreforts et dalles en béton armé, classe C
- Hauteur / TN : 8 m, longueur en crête : 85 m
- Retenue : V total 770 000 m<sup>3</sup>, Surface 23 ha, BV amont 200 km<sup>2</sup>
- Crue exceptionnelle (T 300 ans) : 135 m<sup>3</sup>/s
- Crue extrême (T 10 000 ans) : 237 m<sup>3</sup>/s
- Evacuation des crues par 4 vannes de fond et 2 vannes levantes

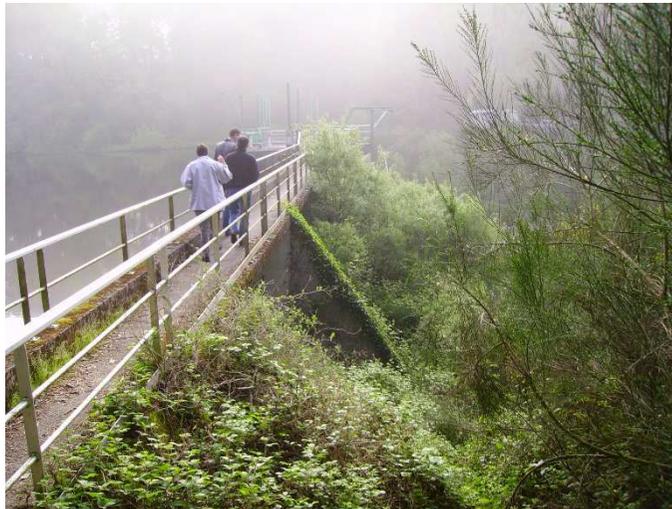
- Construction en 1959 : seuls quelques plans de projet et croquis retrouvés
- Réhausse d'1 m en 1972 (vannes levantes sur déversoirs)
- Diagnostic par STUCKY en 1995 : doute sur stabilité, sous-dimensionnement des évacuateurs de crues
- Travaux en 1997 : quelques aménagements sur évacuateurs (changement et motorisations des vannes levantes), curage de la retenues, mais rien sur stabilité et EVC... puis il tombe peu à peu dans l'oubli...

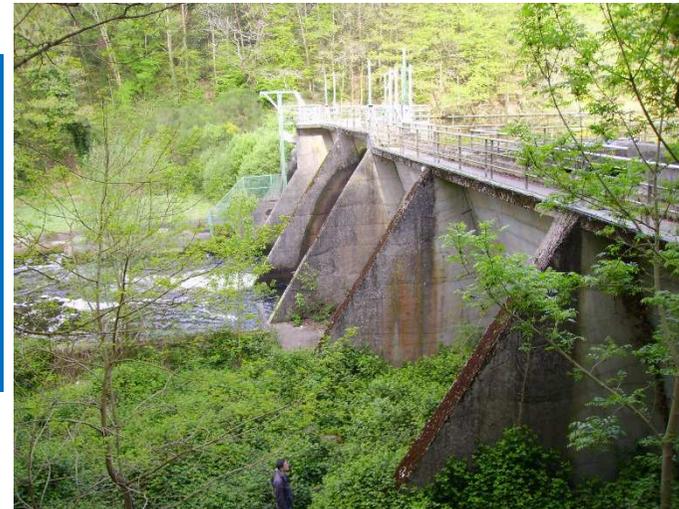
Visite  
CEMAGREF +  
classement  
ISP en 2006

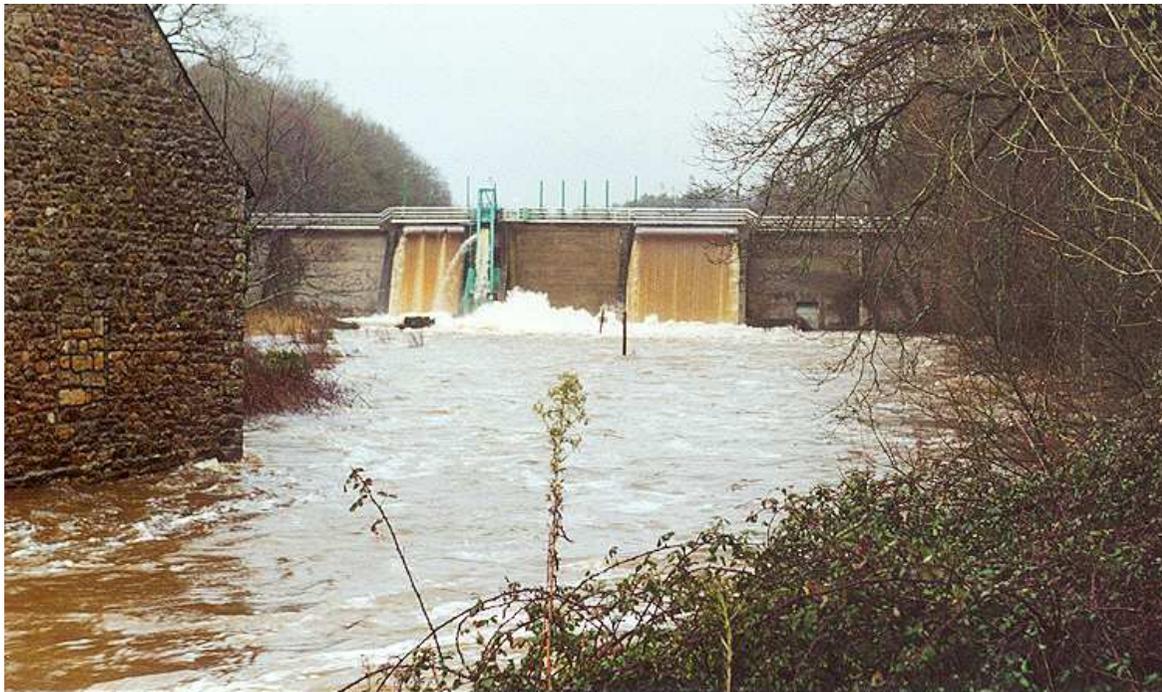
Crue cinquantennale  
en 2001  
Vannes levantes  
restées baissées + 2  
VDF HS  
Barrage en limite de  
surverse (cliché SAUR)

- Le syndicat propriétaire décide (enfin) de réaliser un diagnostic en 2009
- Le diagnostic est réalisé par ISL qui confirme :
  - Sous-dimensionnement des EVC (si toutes vannes ouvertes : crue centennale ; crue millénale + 60cm/crête voire 1,10 m si toutes vannes fermées)
  - Peu (voire pas) de gestion des vannes en crue

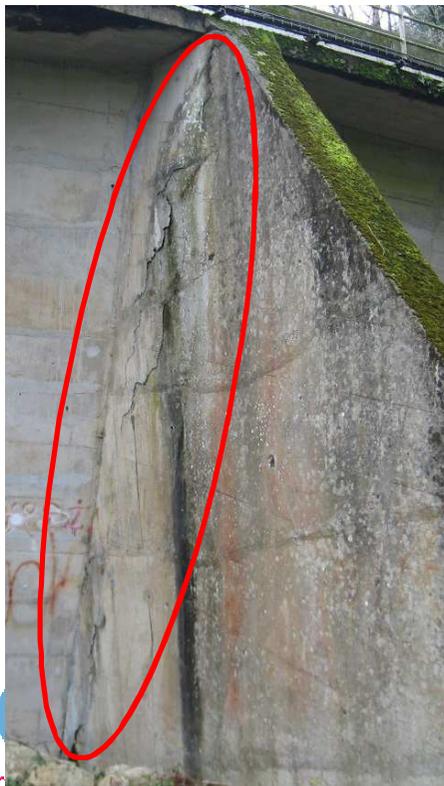
Fissures en  
écailles sur  
contreforts

- Doute sur stabilité (glissement/renversement) lié à la géométrie supposée des fondations des contreforts, notamment si surcharge amont
- Doute sur la solidité des dalles, notamment en crues (aucun plan de ferrailage retrouvés n'est retrouvé), d'autant que des fissures sont visibles en tête de certains contreforts

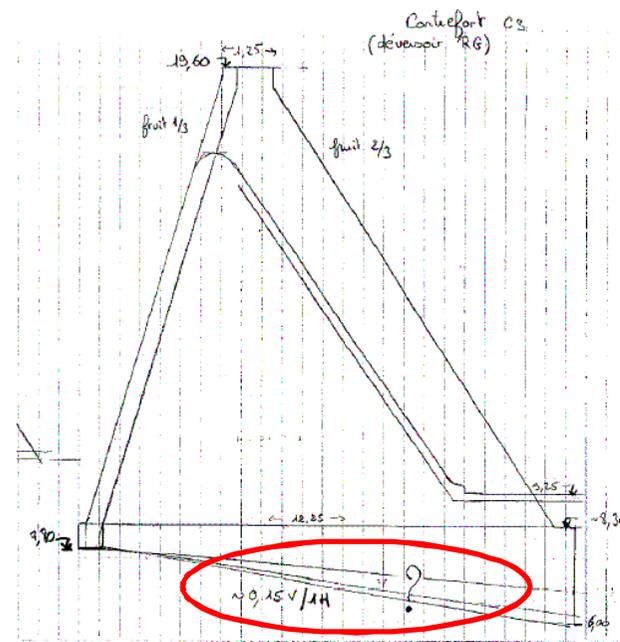
Fondations  
(Schéma  
ISL d'après  
croquis  
d'archives)

- le dimensionnement du ferrailage des dalles est conforme
- le béton est en bon état (pas de pathologies détectées)
- les radiers des semelles des contreforts sont horizontaux
- les conditions de stabilité d'ensemble sont respectées
- le problème majeur du barrage est le sous-dimensionnement des EVC, qui de plus sont vannés
- solution proposée : EVC type PK Weir en rive droite

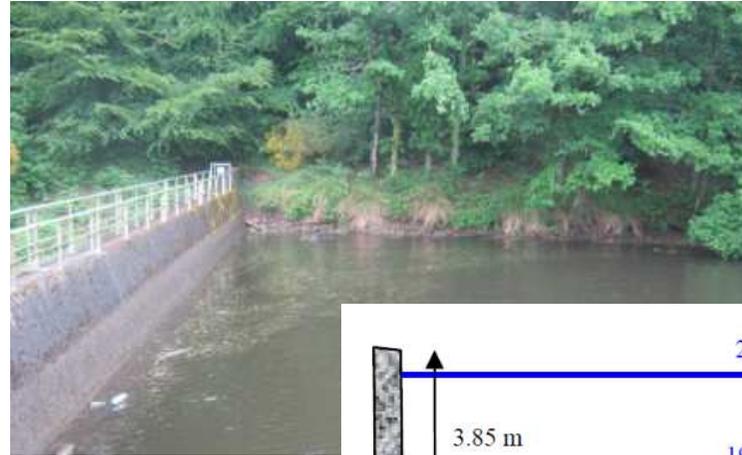
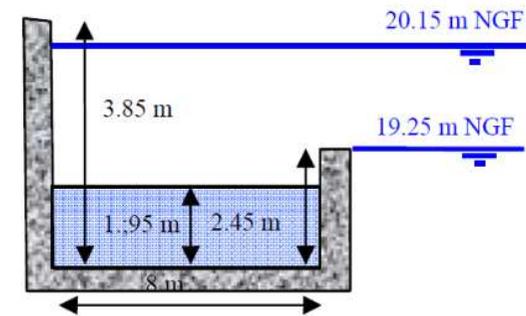
- **Contrainte spatiale**
  - Implantation en rive droite
- **Prédimensionnement**
  - Calage : 19,25 mNGF
  - Longueur : 74 ml
  - Coursier amont :
    - ❖ largeur 8m
    - ❖ profondeur : 2,45 m
  - Coursier aval : pente 6 à 10%
- **Efficacité**
  - Hydraulique :
    - ❖ Conforme aux recommandations
  - Exécution:
    - ❖ Abaissement conséquent du plan d'eau
    - ❖ Doutes quant à la faisabilité (topographie, géotechniques)

Configurations	Q 300 ans	Q 10 000 ans
Nominale	-	-
Dégradé 1	-	Surverse : + 0.20 m
Dégradé 2	-	Surverse : + 0.25 m

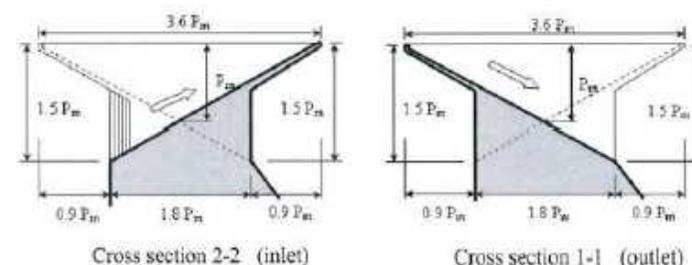
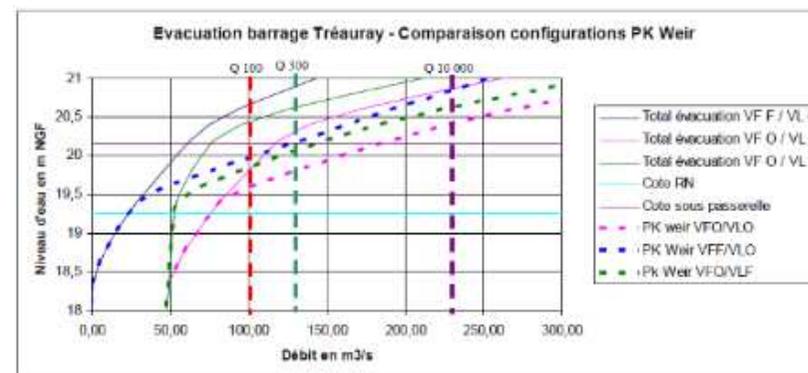
- Seuil labyrinthe sur 3 dalles en rive droite

- Arasement de la crête sur 24 ml
- Création de 13 alvéoles (longueur efficace de 120 ml)

- Hydraulique :
  - ❖ Non totalement conforme aux recommandations
- Exécution:
  - ❖ Abaissement partiel du plan d'eau pendant 3 à 4 mois
  - ❖ Liaison mécanique (renvoi de contraintes de torsion dans la structure existante)

Configurations	Q 300 ans	Q 10 000 ans
Nominale	-	Surverse : + 0,29 m
Dégradé 1	Surverse : + 0,06 m	Surverse : + 0,73 m
Dégradé 2	-	Surverse : + 0,50 m

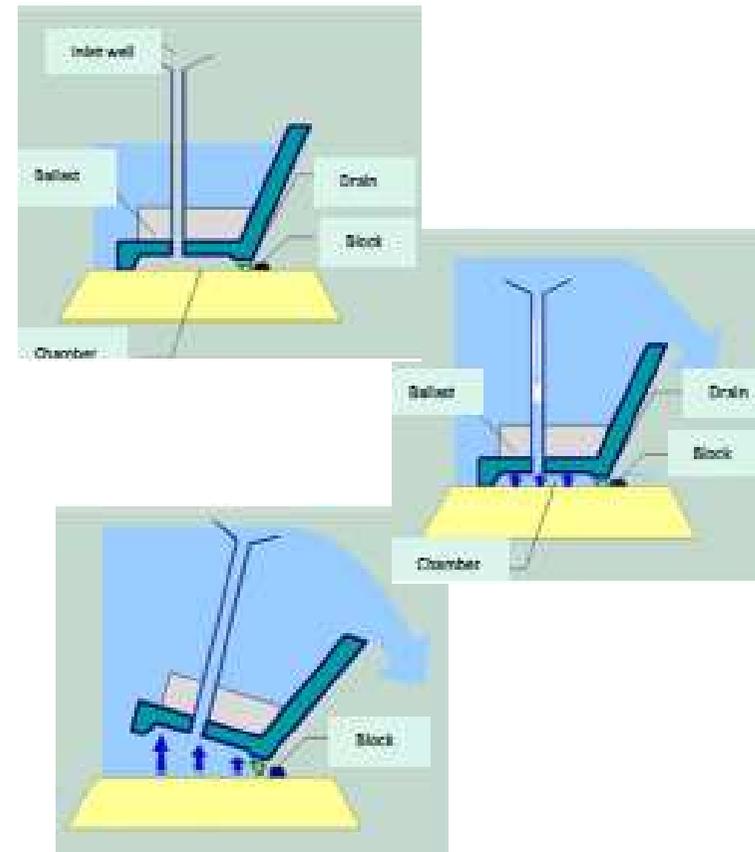
- Hausses fusibles sur 3 dalles en rive droite

- Arasement de la crête sur 24 ml
- Installation de 10 hausses fusibles
  - ❖  $H = 1,5 \text{ m} / l = 2,4 \text{ m}$

- Hydraulique :
  - ❖ Conforme aux recommandations
- Exécution:
  - ❖ Abaissement partiel du plan d'eau pendant 2 mois
  - ❖ Aucune liaison mécanique
  - ❖ Préfabrication possible

Configurations	Q 300 ans	Q 10 000 ans
Nominale	-	-
Dégradé 1	-	Surverse : + 0,30 m
Dégradé 2	-	Surverse : + 0,37 m

La solution hausse fusible est la mieux adaptée au contexte du barrage de Tréauray

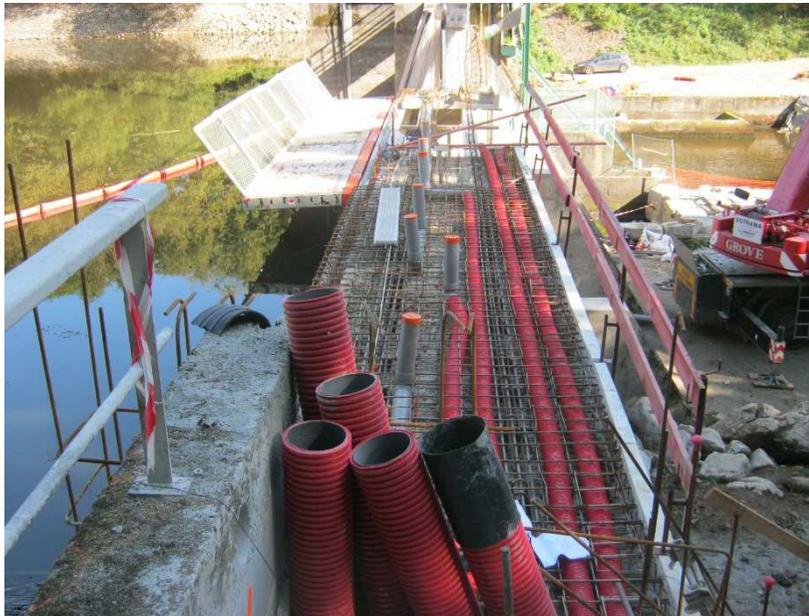
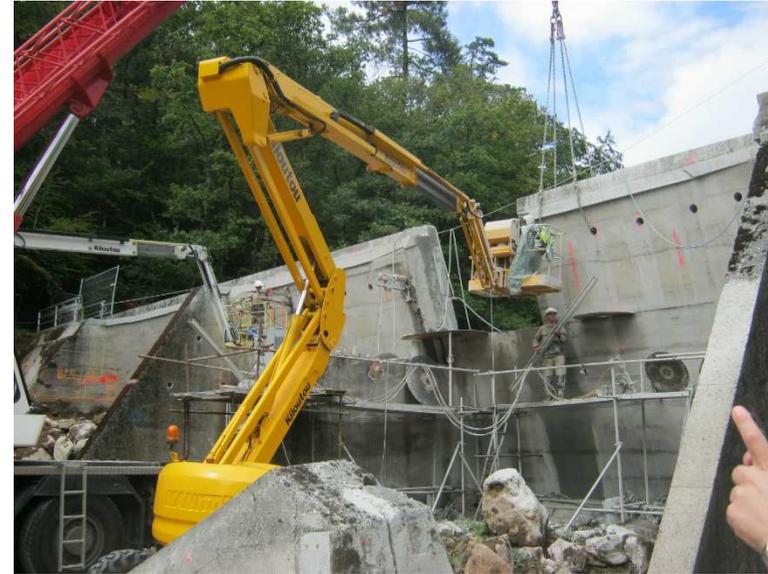
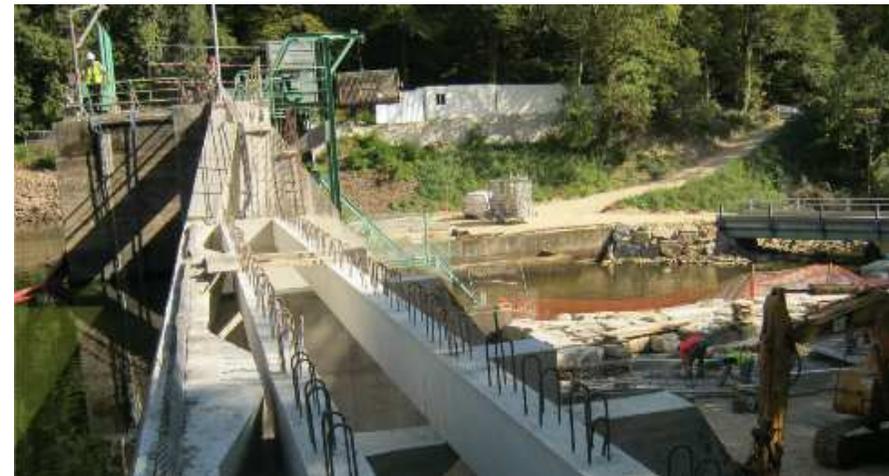
- **Travaux sur l'évacuateur de crues**
  - Ouverture de 24 ml en rive droite
  - Plateforme support : poutres et dalles préfabriquées

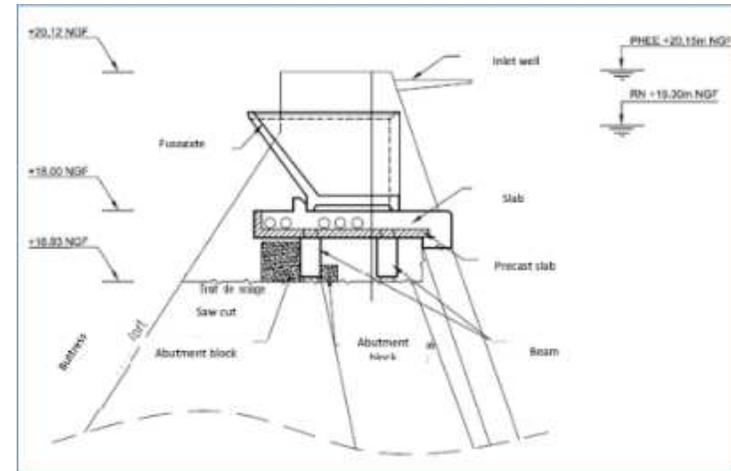
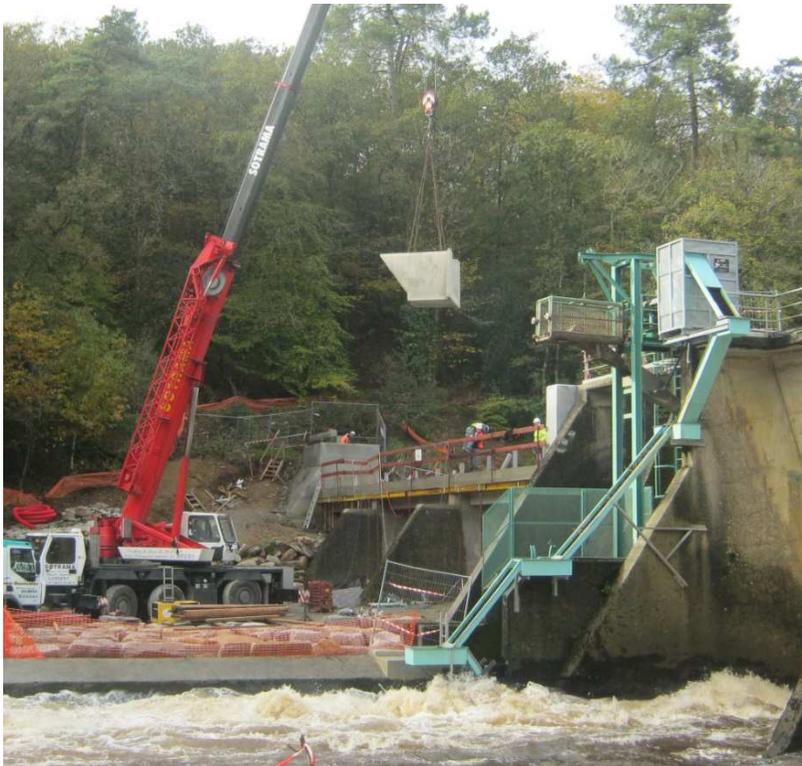
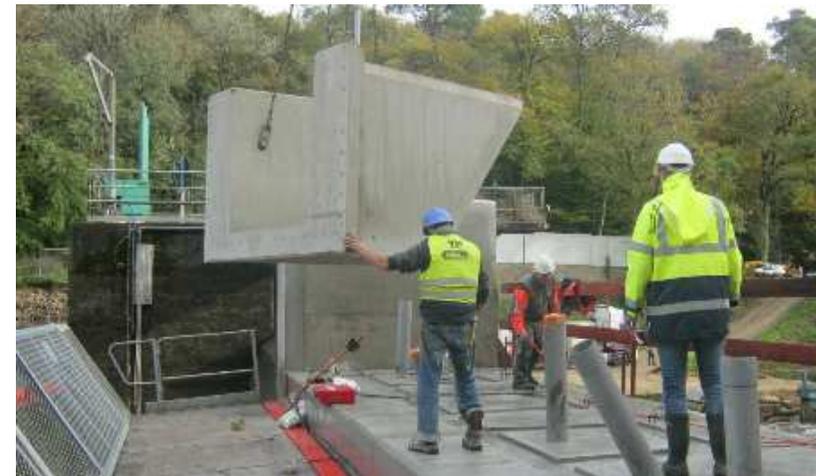
- **Travaux sur l'évacuateur de crues**
  - 10 hausses fusibles
  - Puits d'alimentation déportés en rive droite

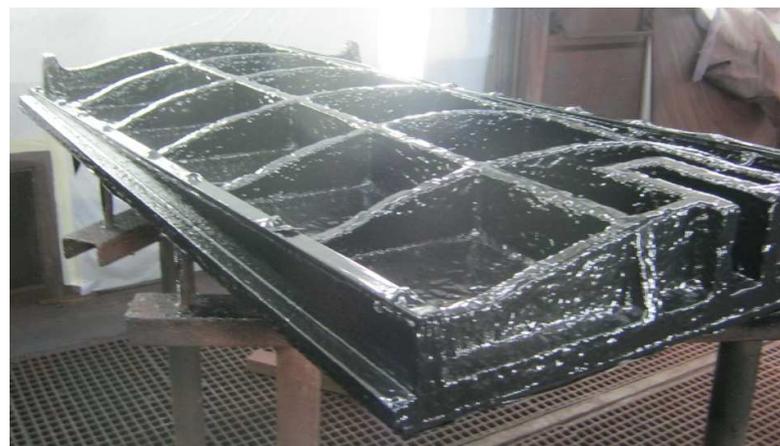
- Groupement SETHY-HYDROPLUS
- Montant 925 k€ HT
  - ❖ EVC hausses fusibles
  - ❖ Reprises GC
  - ❖ Bassin dissipation aval
  - ❖ Passerelle publique aval

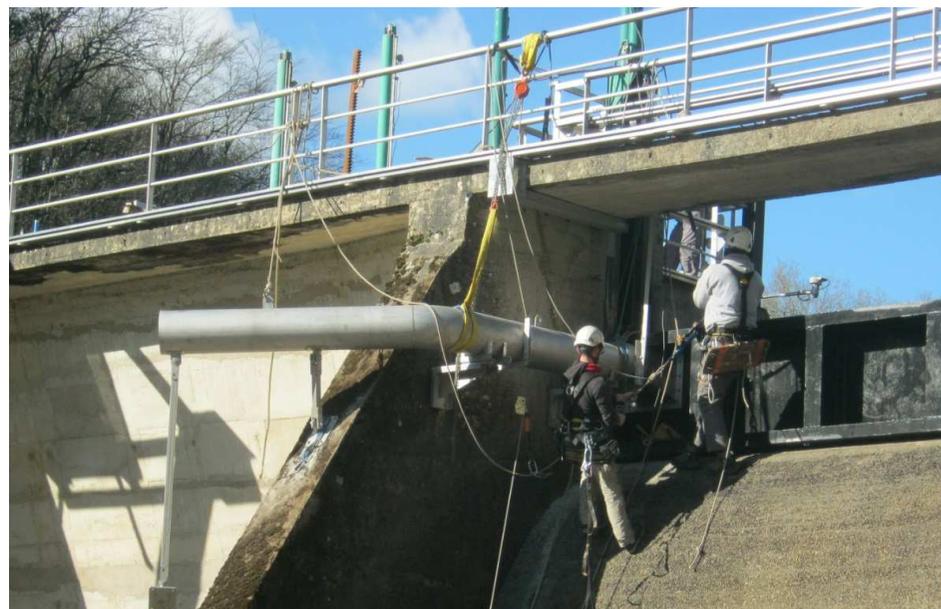
- LE DU Industrie
- Montant 250 k€ HT
  - ❖ Remplacement vannes levantes
  - ❖ Réfection des vannes de fond
  - ❖ Aménagement de la tour de prise
  - ❖ Goulotte de dévalaison
  - ❖ Travaux divers
