# Confortement du barrage de Rassisse

Alan BAIL (ISL) ; Paul ROYET (IRSTEA)

Symposium du CFBR du 26 janvier 2017 à Chambéry

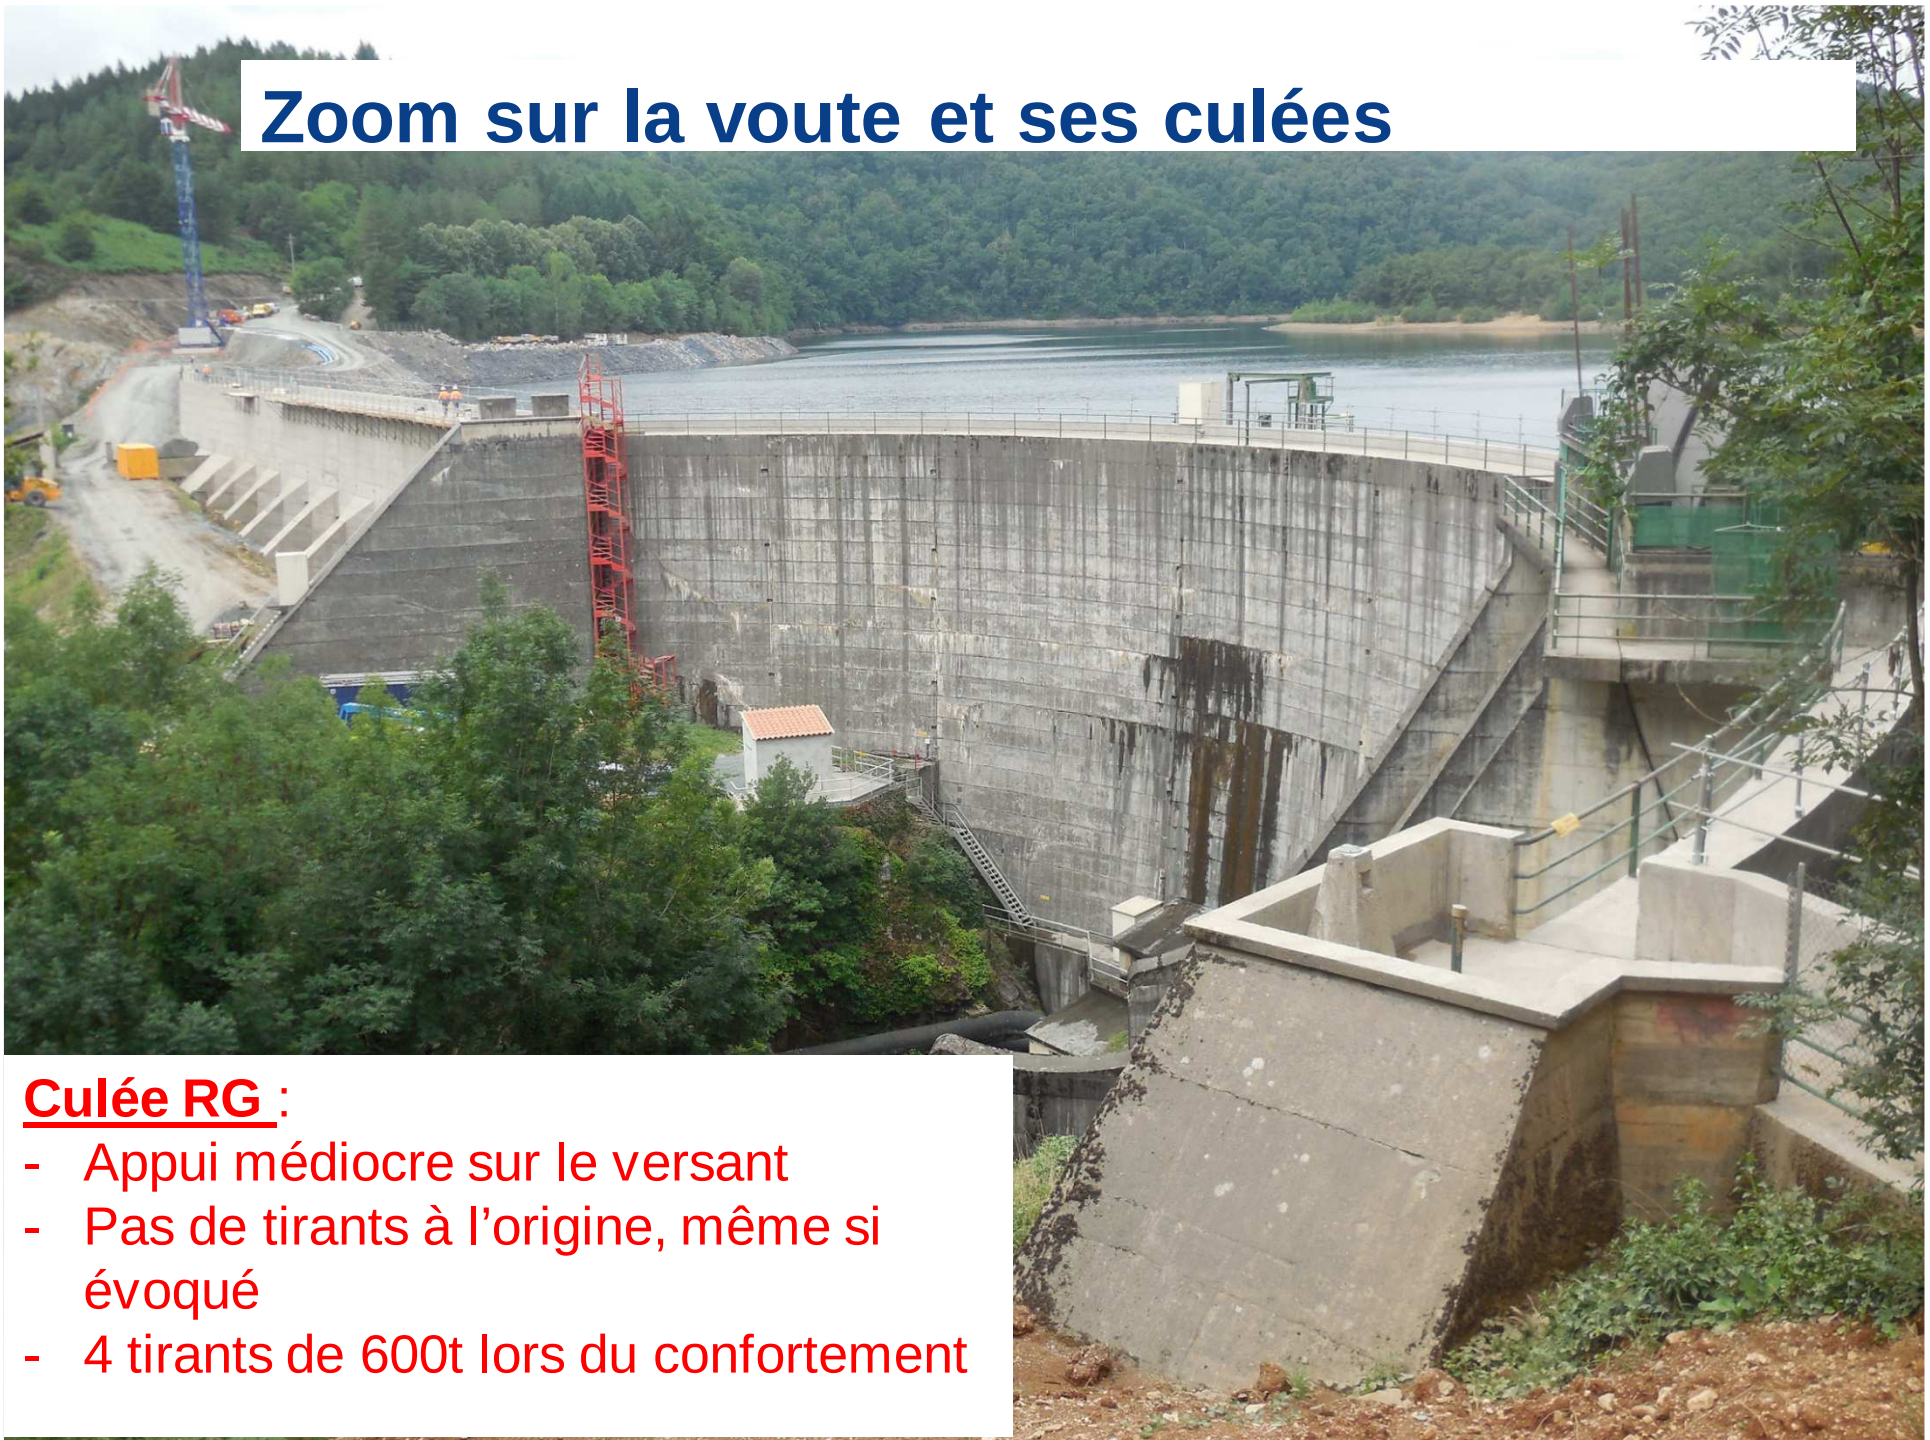
### Culée RG :

- Appui médiocre sur le versant
- Pas de tirants à l'origine, même si évoqué
- 4 tirants de 600t lors du confortement

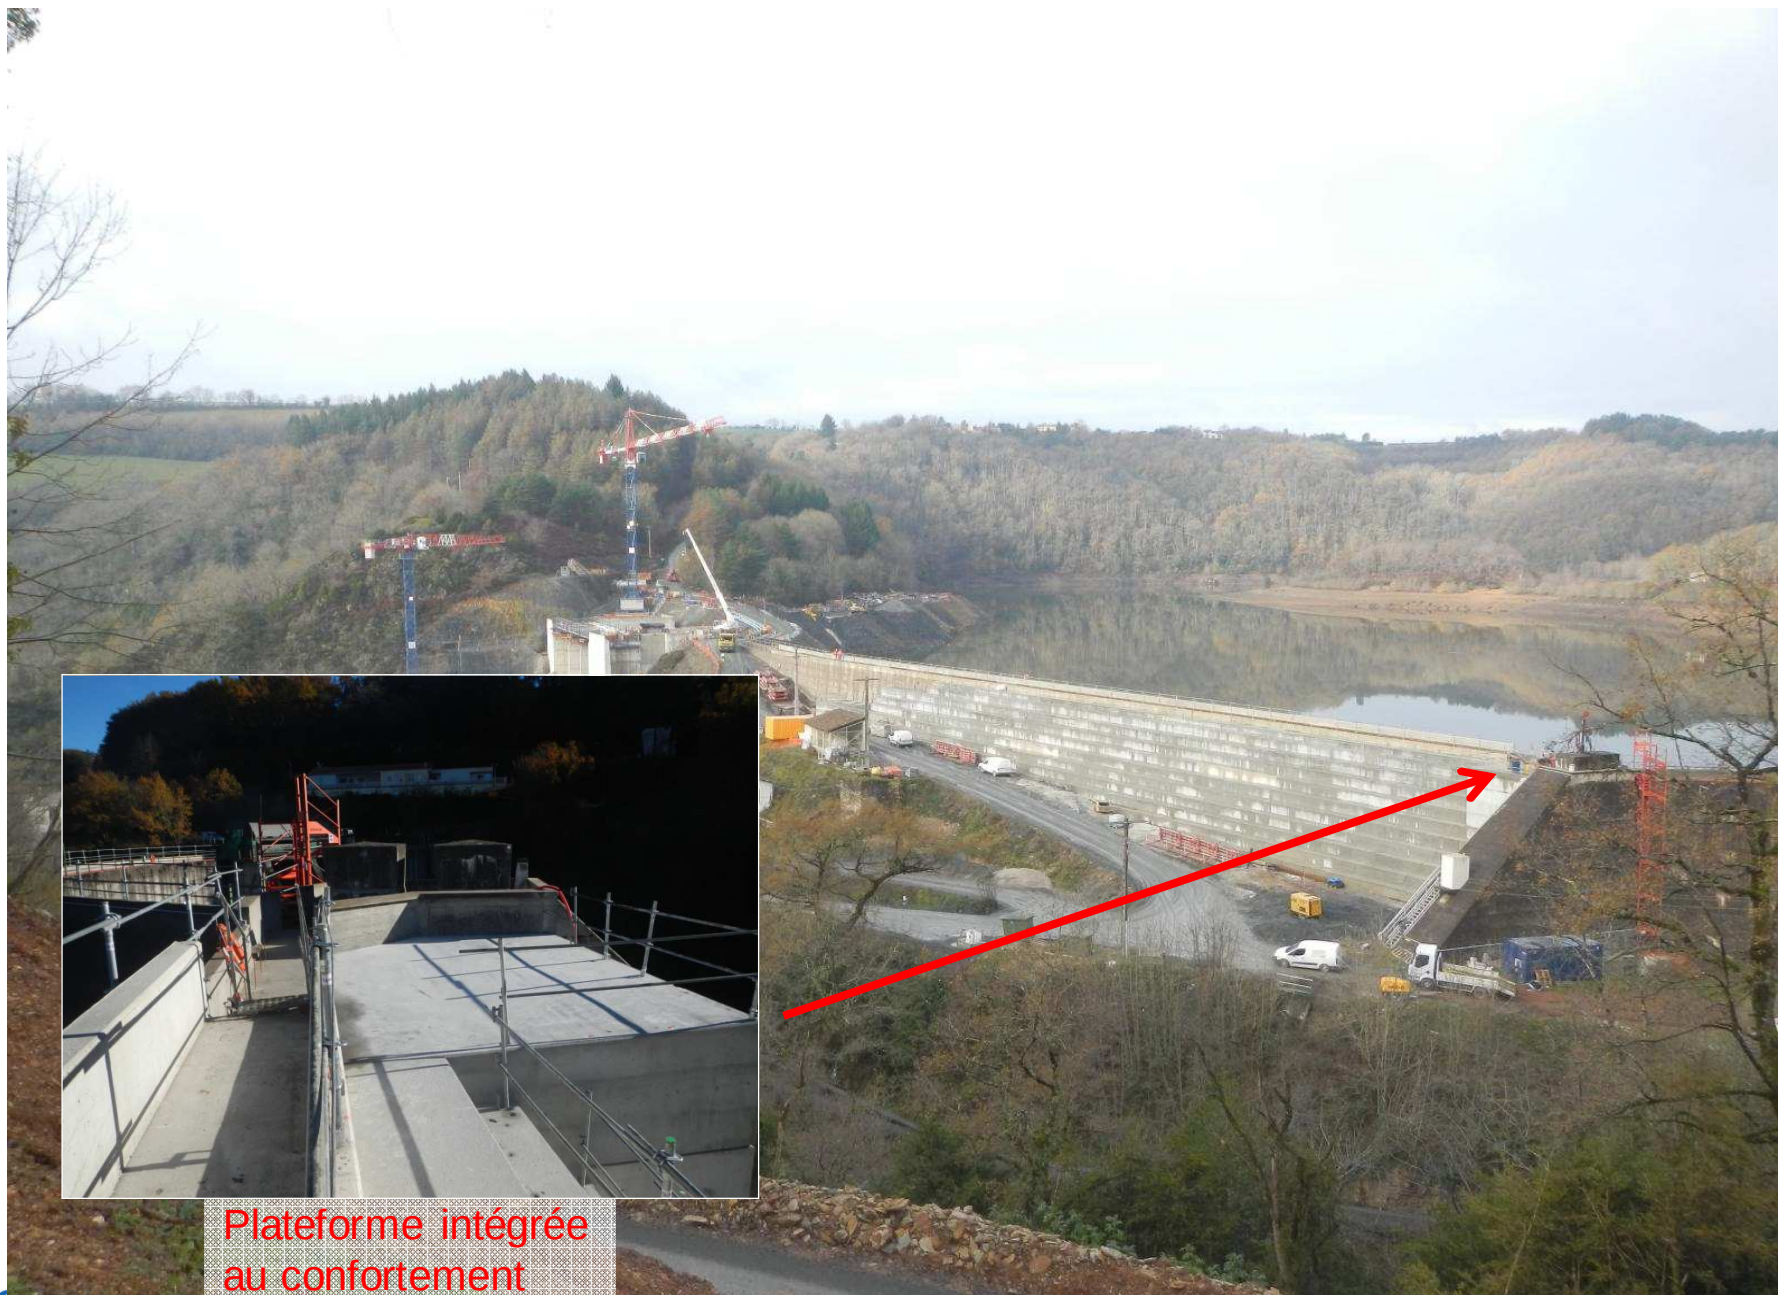
Plateforme intégrée  
au confortement

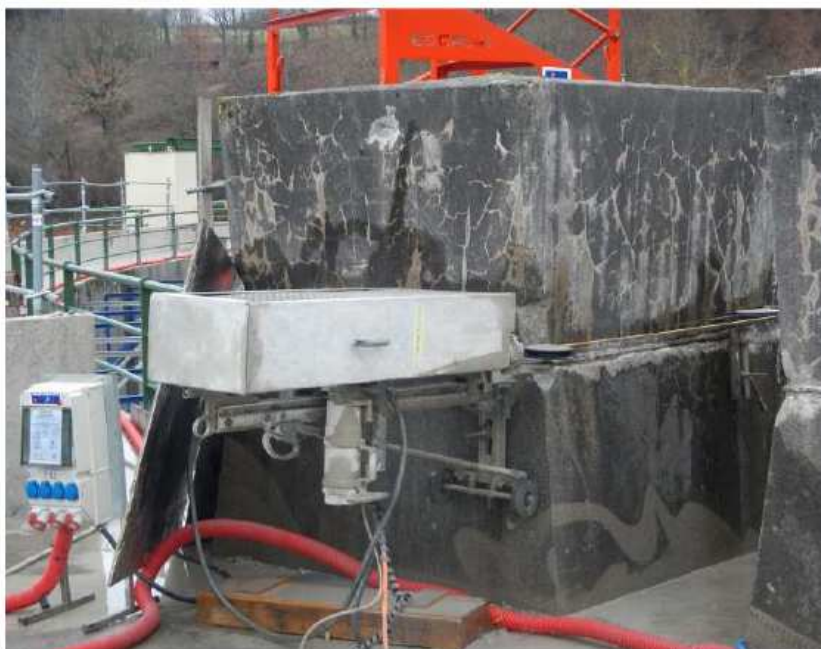
Plan de découpe supérieur (Découpe tirant à cœur estimée achevée le 07/01/2015 à 12h)

**Auscultation** : pas de mouvement significatif mesuré lors de la découpe (pendules, vinchons), augmentation temporaire de la piézo sous la culée

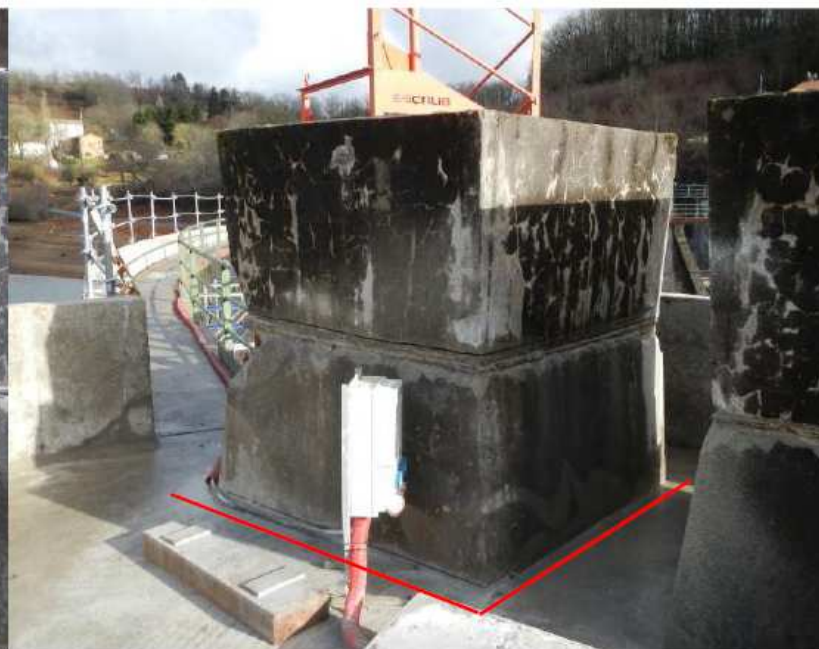
Plan de découpe inférieur (Découpe tirant à cœur estimée achevée le 08/01/2015 à 14h)

**Retrait des câbles** / plan coupe béton environnant :  
5 à 9 mm

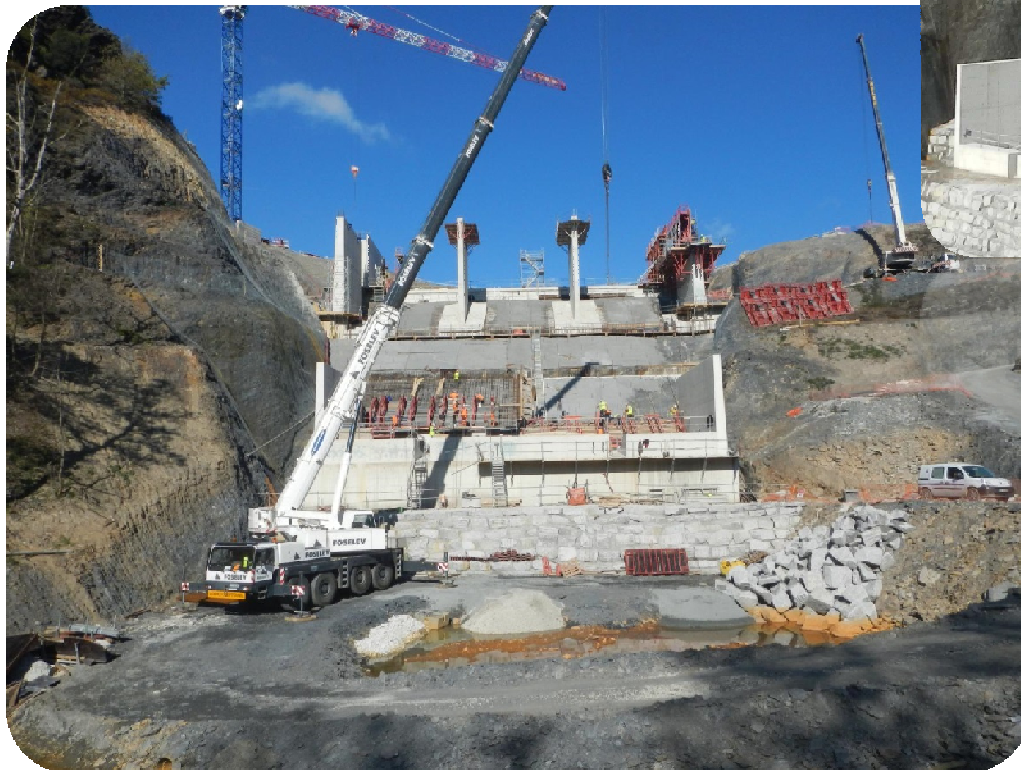
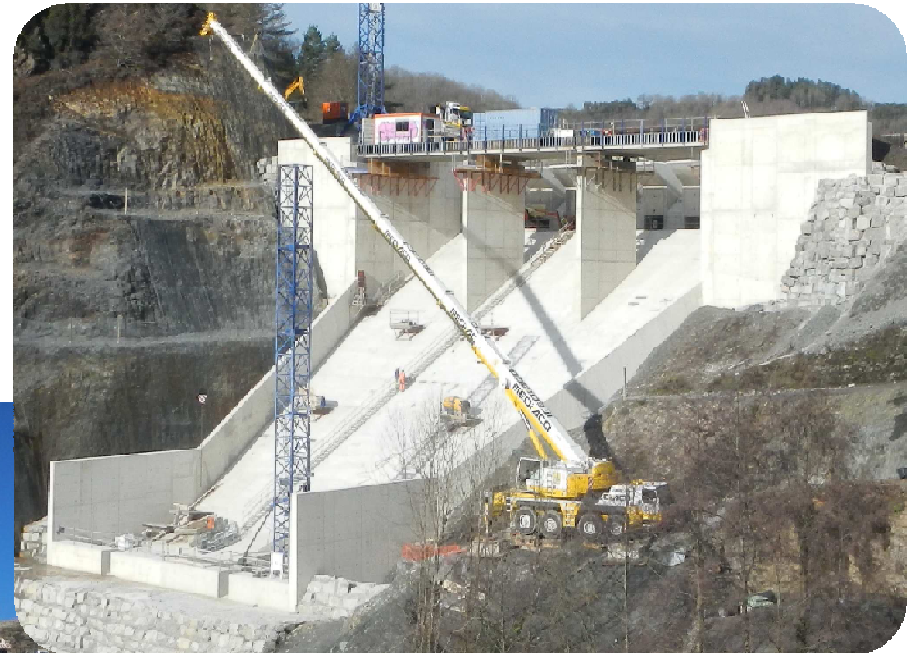
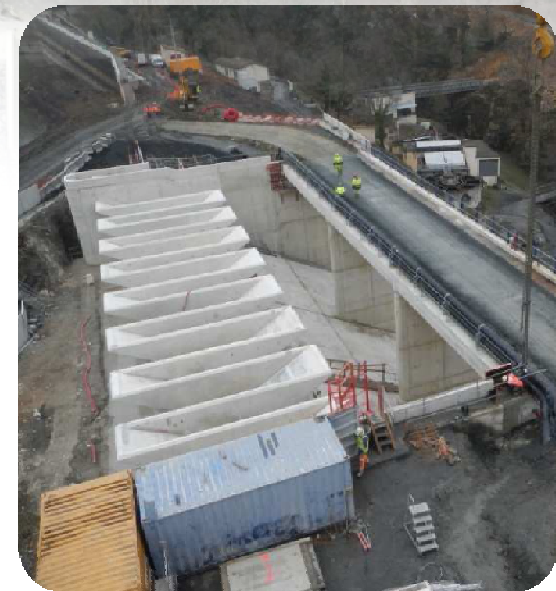
## Evacuateur RD

- Longueur: 37 m
- Longueur développée: 180 m

| Débitance des ouvrages (m <sup>3</sup> /s) | PHE | Niveau du parapet |
|---|---|---|
| EVC additionnel RD | 306 | 480 |

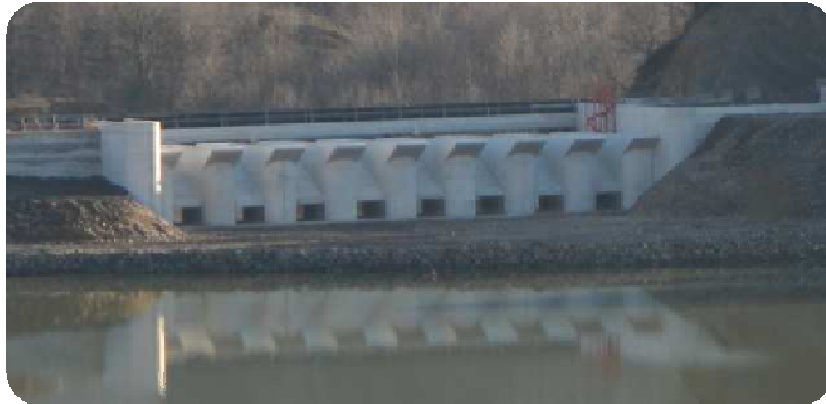
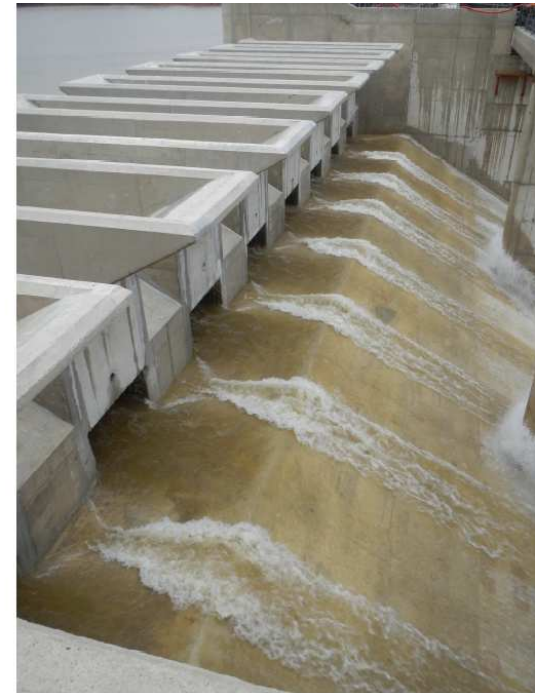
Mise en service des pertuis provisoires (photo du 04/03/2015)

- Radier à la cote 354 (pm: radier ancien déversoir à la cote 356)
- Permettre l'évacuation des crues d'été
- Fonctionnels le 13/02/2015 :
- Un pic à la cote 356 début février 2015

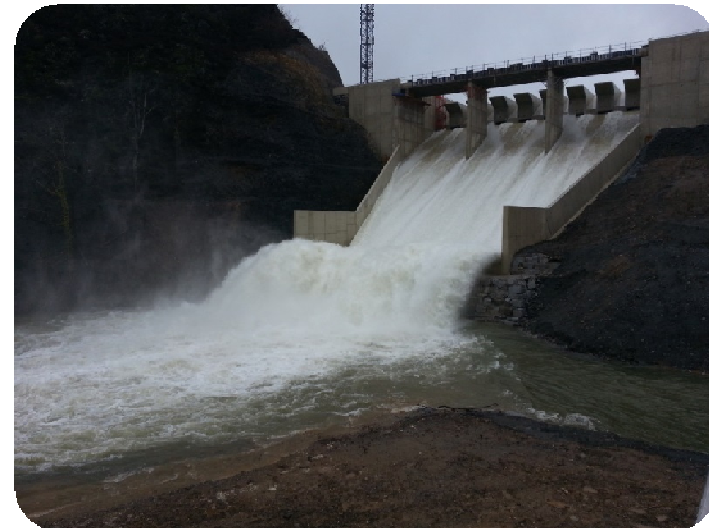
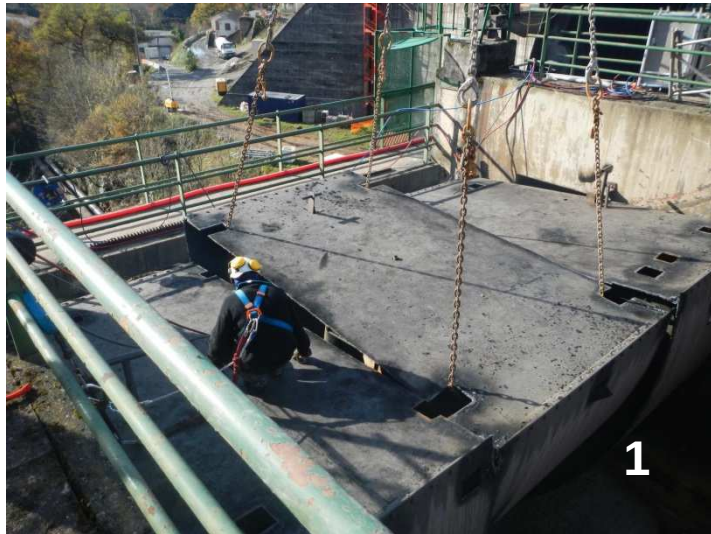
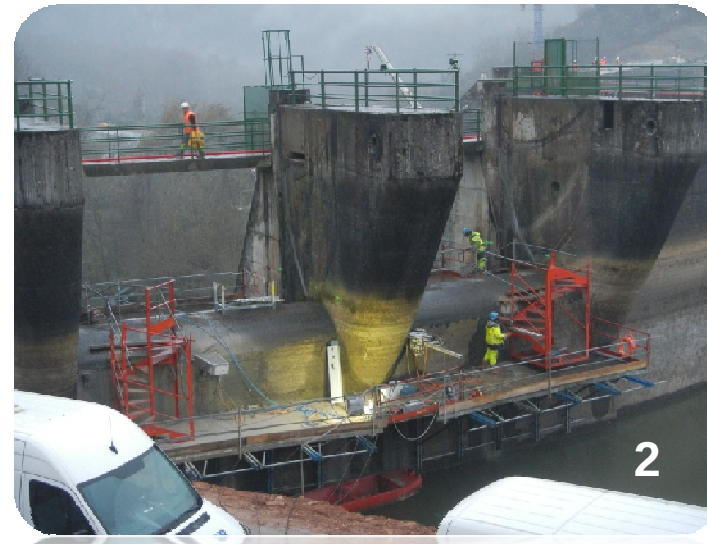
## Pertuis provisoires

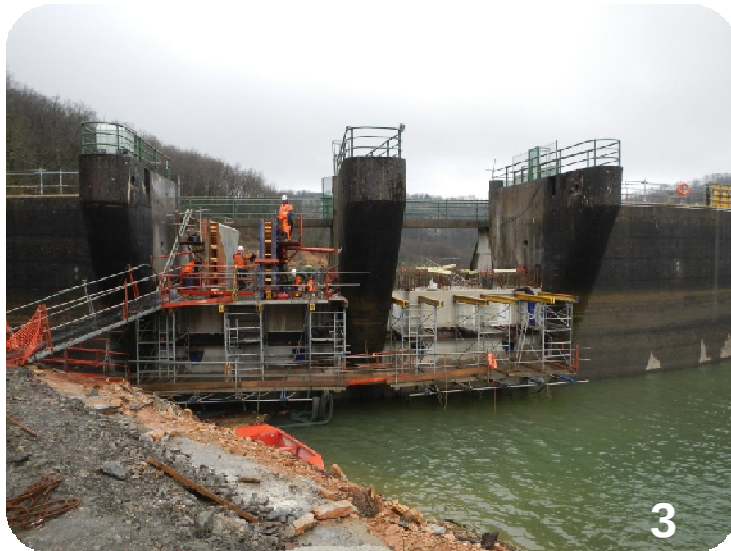
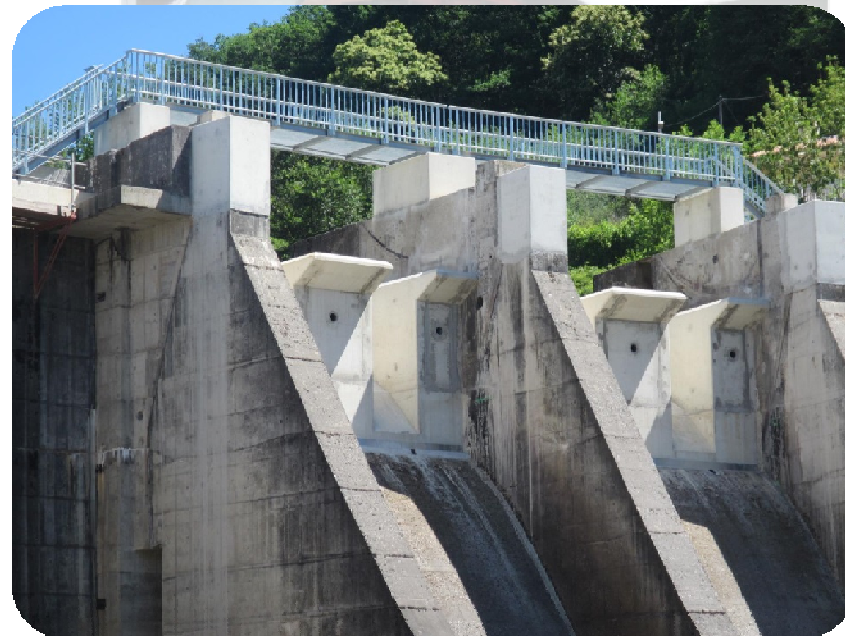
## PkWeir RG

| Débitance des ouvrages (m <sup>3</sup> /s) | PHE | Niveau du parapet |
|---|---|---|
| PKW sur la voûte | 101 | 160 |
