MISE EN SECURITE DE BARRAGES AUX USA

FUSEGATE® SYSTEM

REHABILITATION DU BARRAGE DE CEDAR CLIFF

REHABILITATION DU BARRAGE DE CANTON

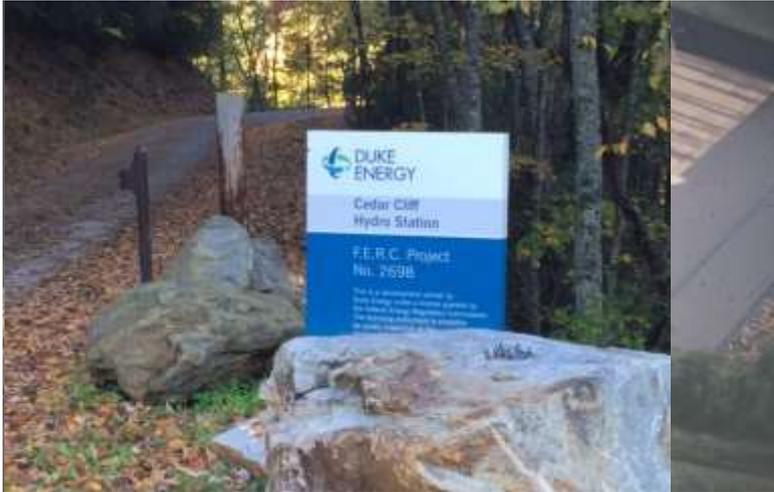
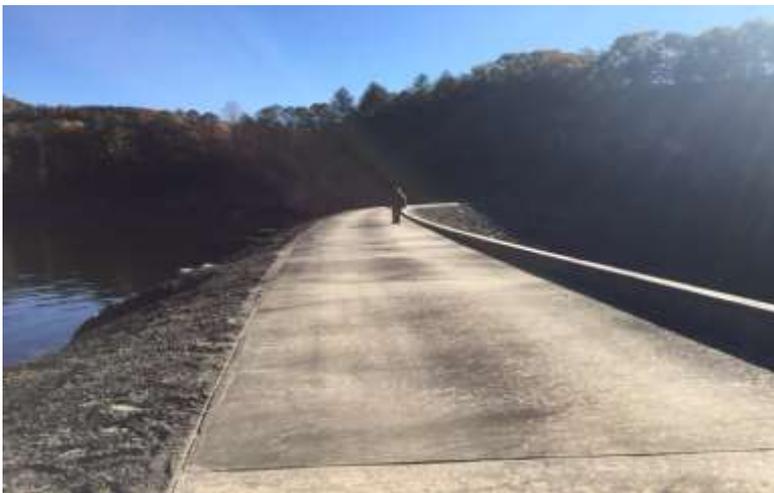
Caractéristiques principales

- ✓ Barrage en enrochement
- ✓ Longueur : 670 ft
- ✓ Hauteur : 100 ft
- ✓ Crête : 2 341,48 ft

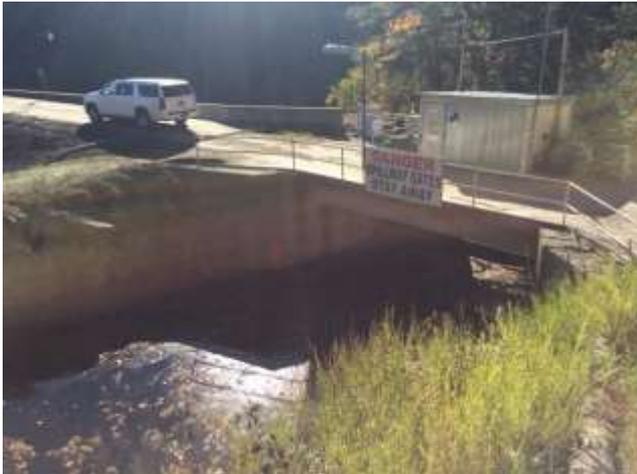
Evacuateur principal:

- ✓ Largeur : 25 ft
- ✓ Nbre de vannes radiales : 1
- ✓ Dimensions : 25 ft x 25 ft

Evacuateur auxiliaire

- ✓ Deux digues fusibles
- ✓ Largeur : 2 x 100 ft

Capacité d'évacuation

- ✓ $Q_{max} = 10\,000 \text{ cfs} + 2 \times 22\,000 \text{ cfs}$ (618 m³/s)

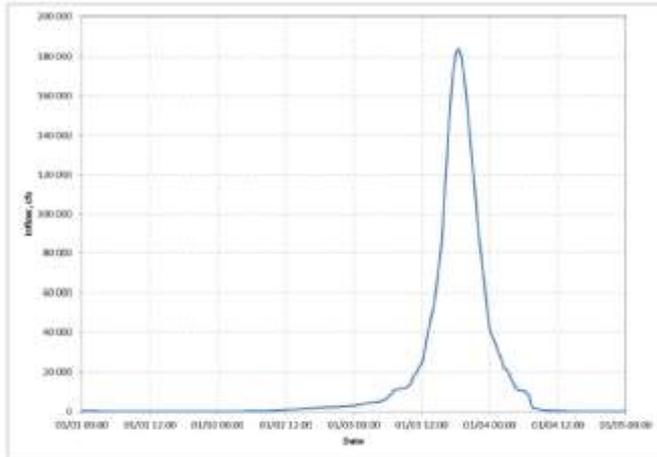
Figure 7 – Design flood inflow hydrograph

Hydrologie révisée :

- ✓ Crue de Projet : PMF
- ✓ Débit de pointe : 183 948 cfs (5 167 m³/s)

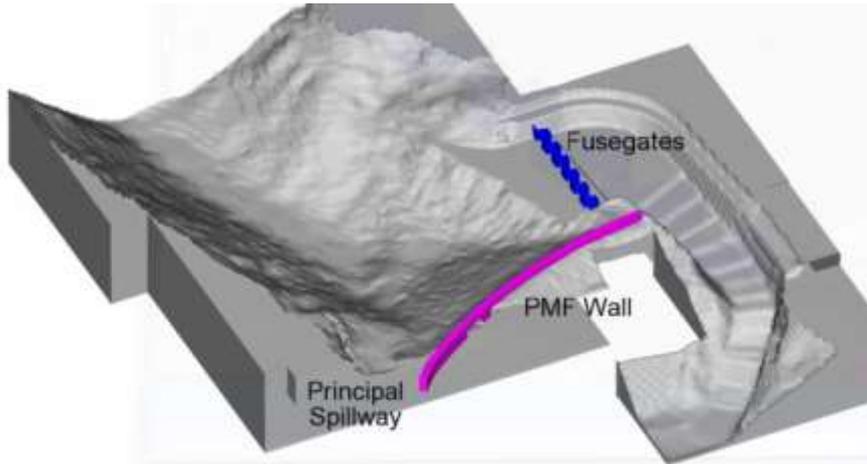
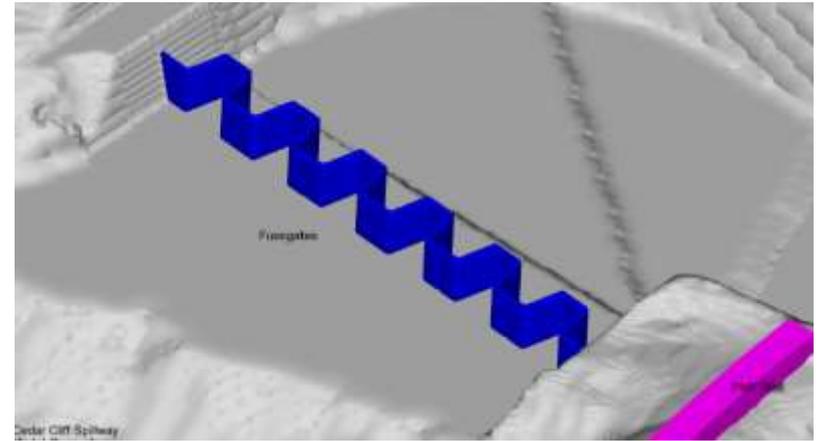
Evacuateur principal

Evacuateur auxiliaire

Réhausse du barrage

- ✓ Largeur : 25 ft
- ✓ 1 vanne radiale (25 ft x 25 ft)

- ✓ 6 Fusegates[®] semi-labyrinthe
- ✓ Largeur 41 ft 8 in
- ✓ Hauteur : 25 ft

- ✓ 6 ft

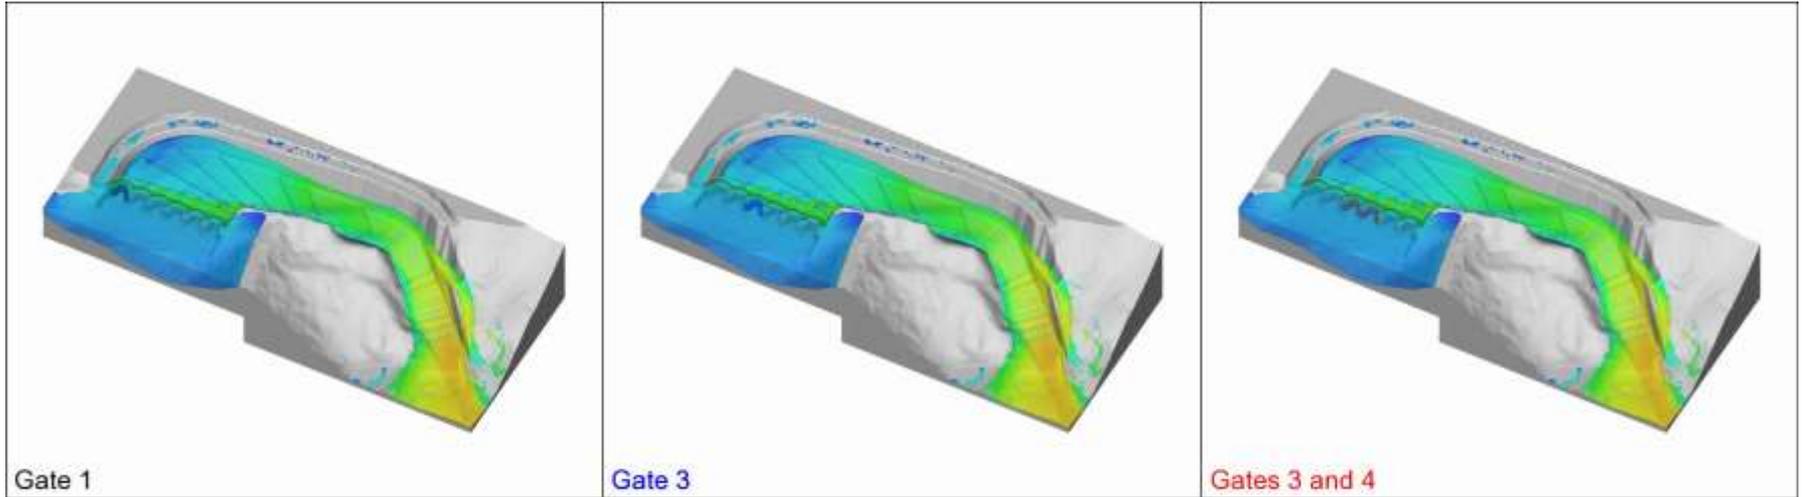
Time = 0.00000

Gate 1

Gate 3

Gates 3 and 4

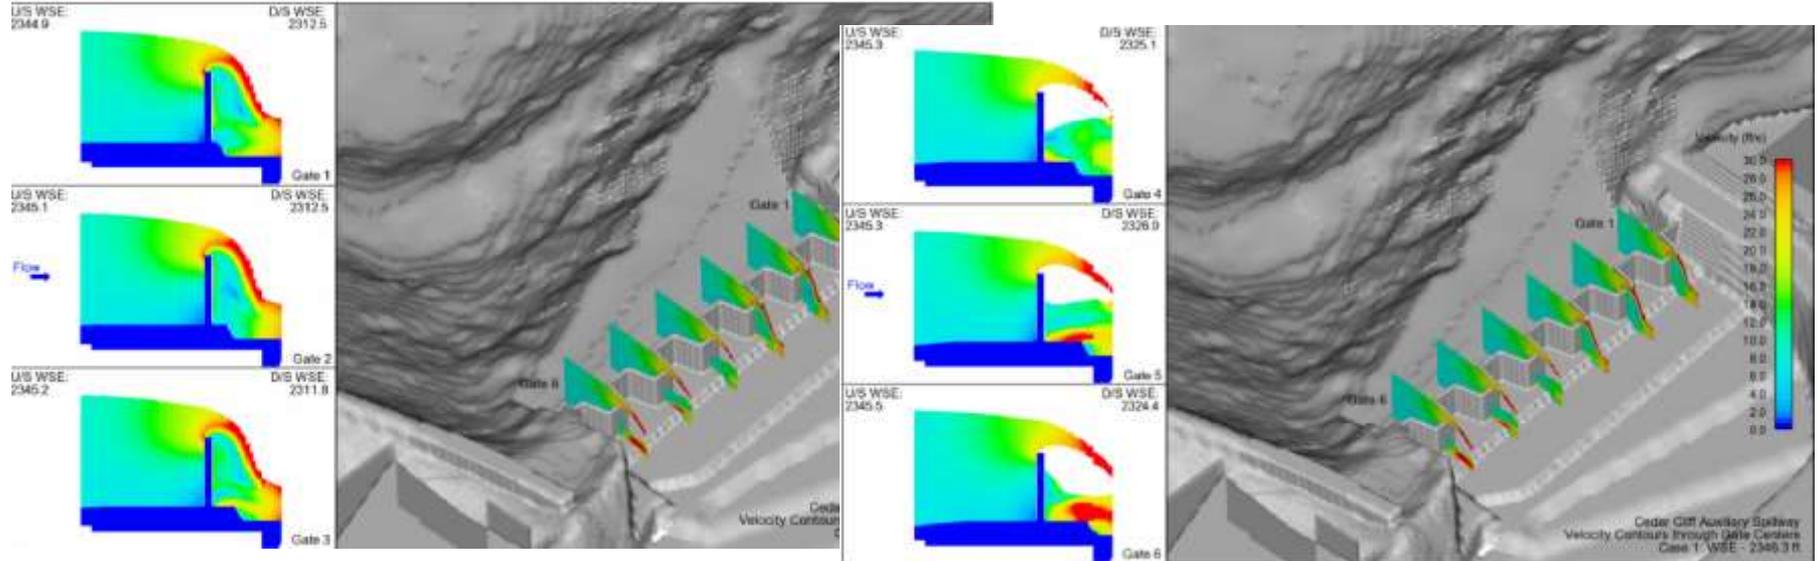
Conception des Fusegates®

- ✓ Niveau d'eau amont
- ✓ Niveau d'eau aval

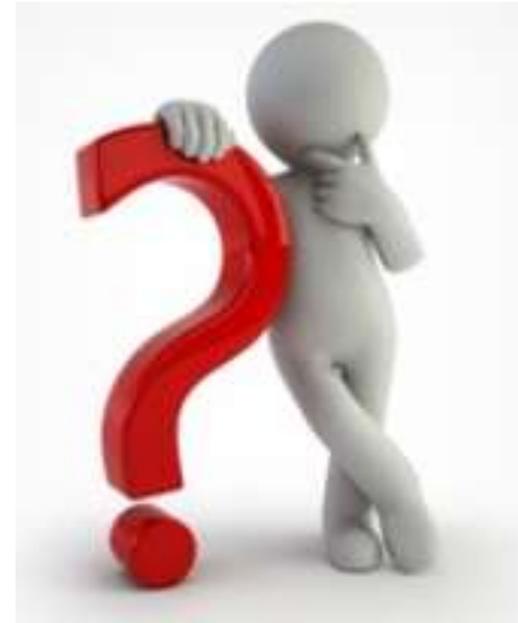
Questions liées à l'aération

- ✓ **Le niveau d'eau déterminé par la CFD est-il fiable ?**
- ✓ **Faut-il aérer l'écoulement ?**
- ✓ **Si oui, comment réaliser cette aération ?**
- ✓ **Quel est l'impact sur la stabilité des Fusegates[®] ?**

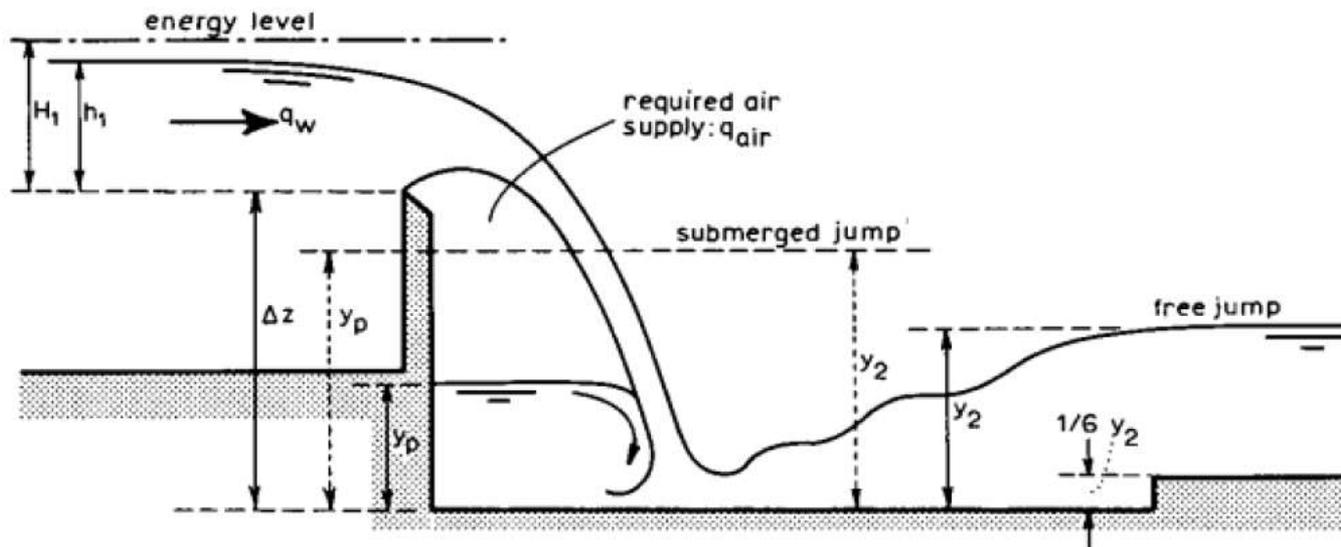
Calcul du débit d'air

FORMULE DE HOWE (1955)

$$q_{air} = 0.1 \frac{q_w}{(y_p/h_1)^{1.5}}$$

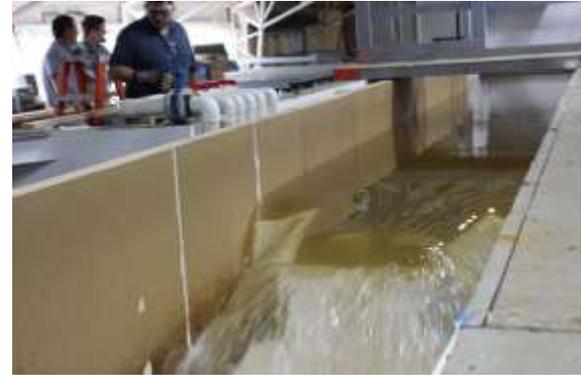
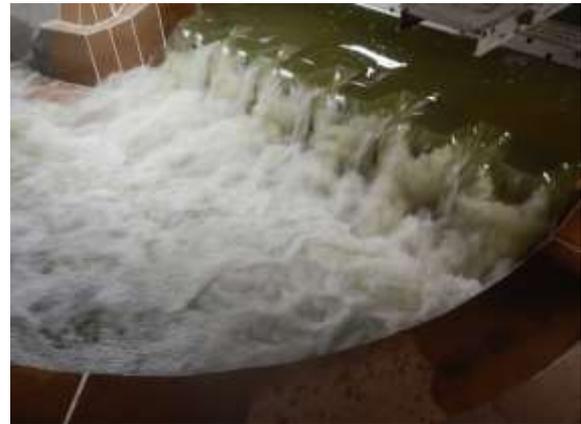
- ✓ **Réalisation de deux modèles physiques aux échelles 1/8 et 1/19**
- ✓ **Le modèle au 1/8 permet une bonne approximation de l'aération de la nappe**
- ✓ **Le modèle au 1/19 permet d'observer l'écoulement sur la totalité de l'évacuateur.**

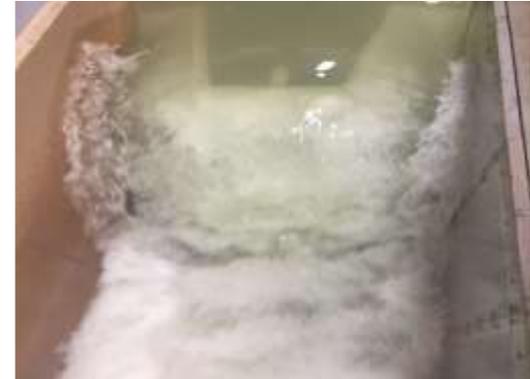
Modèle au 1/8

- ✓ La nappe est naturellement aérée et le niveau d'eau à l'aval est identique avec ou sans aération de la nappe.

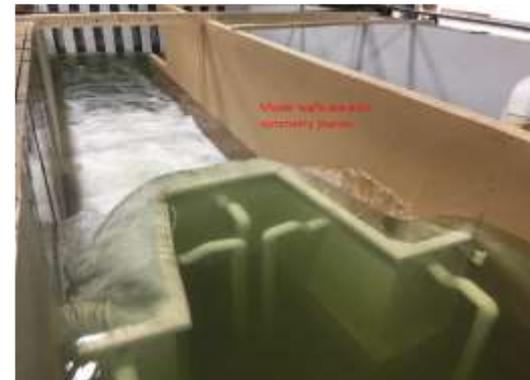
Modèle au 1/19

- ✓ Mesures du niveau à l'aval des Fusegates[®] pour les différentes crues.

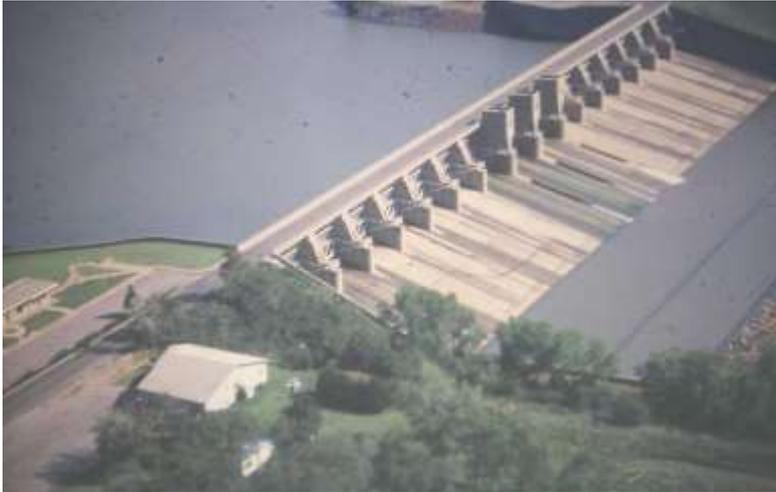
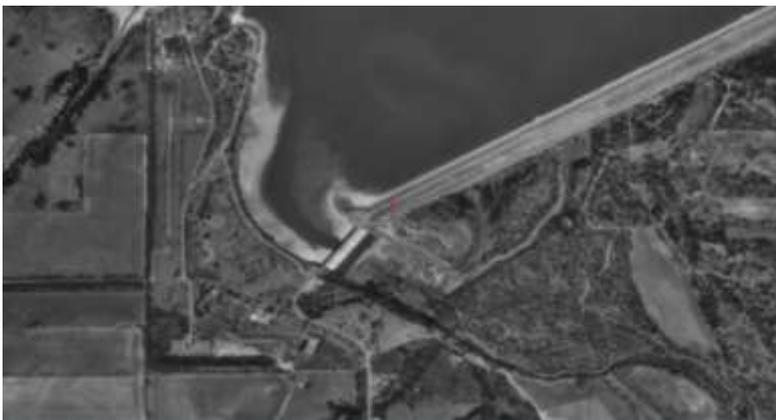
Caractéristiques principales

- ✓ Barrage en remblais
- ✓ Longueur : 15 000 ft
- ✓ Hauteur : 73 ft
- ✓ Crête : El. 1 648 ft

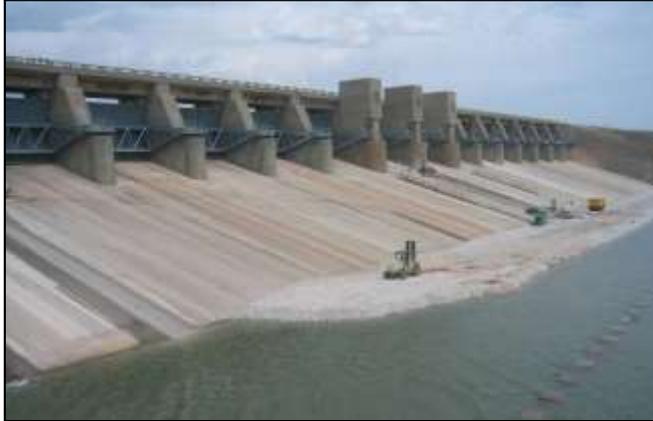
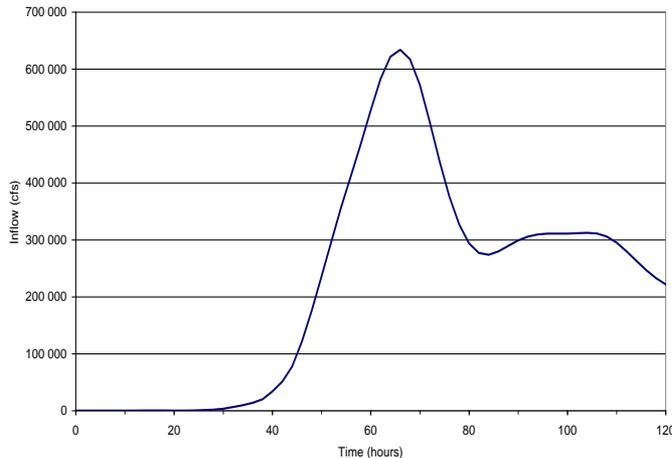
Evacuateur existant:

- ✓ ***Largeur : 780 ft***
- ✓ ***Nbe de vannes radiales : 16***
- ✓ ***Dimensions : 25 ft x 40 ft***
- ✓ ***Capacité d'évacuation : 339 000 cfs (9 524 m³/s)***

Hydrologie:

- ✓ ***Crue de Projet : PMF***
- ✓ ***Débit de pointe : 634 000 cfs (17 811 m³/s)***
- ✓ ***Volume de stockage : 266 000 ac-ft***

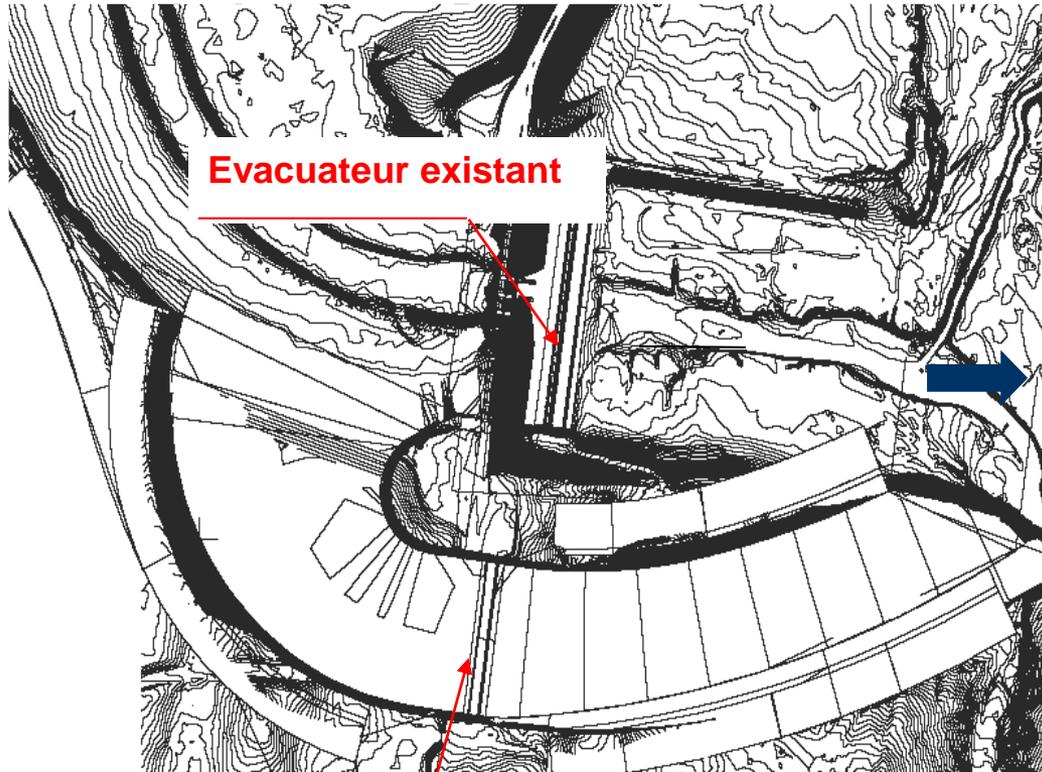
Evacuateur existant

Evacuateur auxiliaire

Solution retenue - Construction d'un évacuateur auxiliaire

- ✓ Largeur : 480 ft
- ✓ 9 Fusegates[®] : 32 ft de haut et 53,10 ft de large

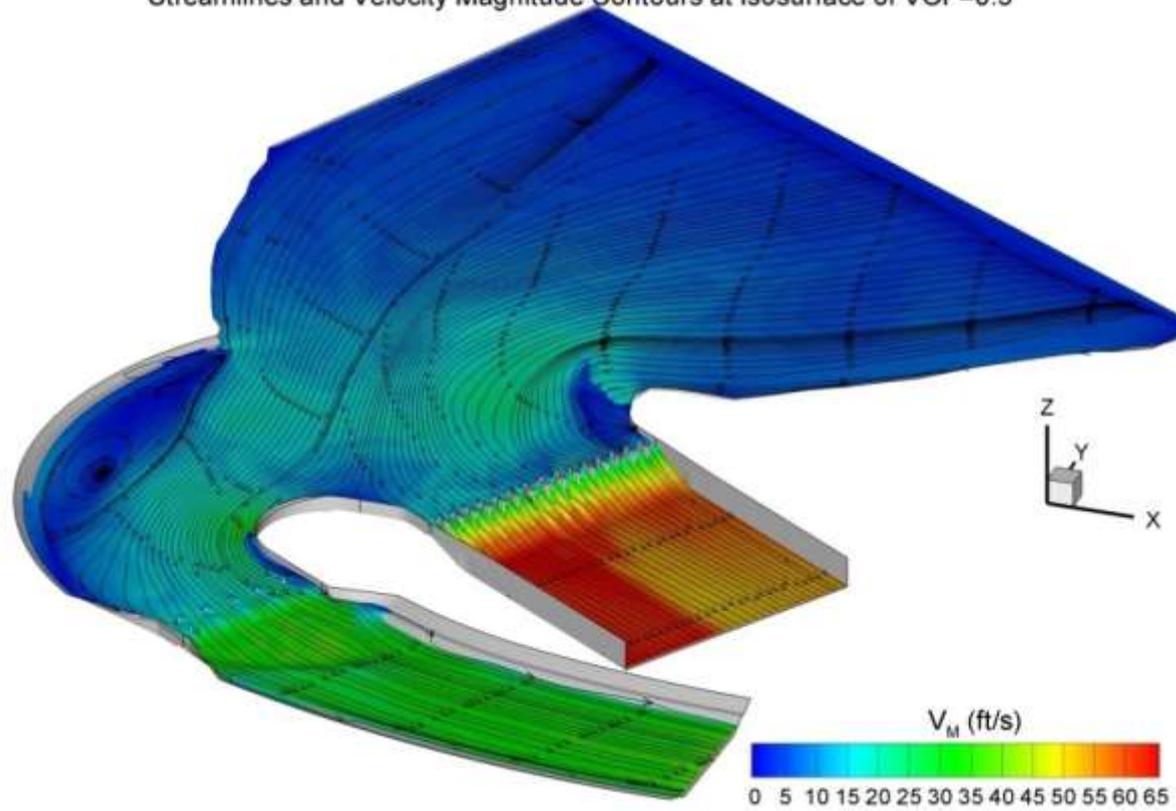
Canton Dam Spillway PMF CFD Model
Streamlines and Velocity Magnitude Contours at Isosurface of VOF=0.5

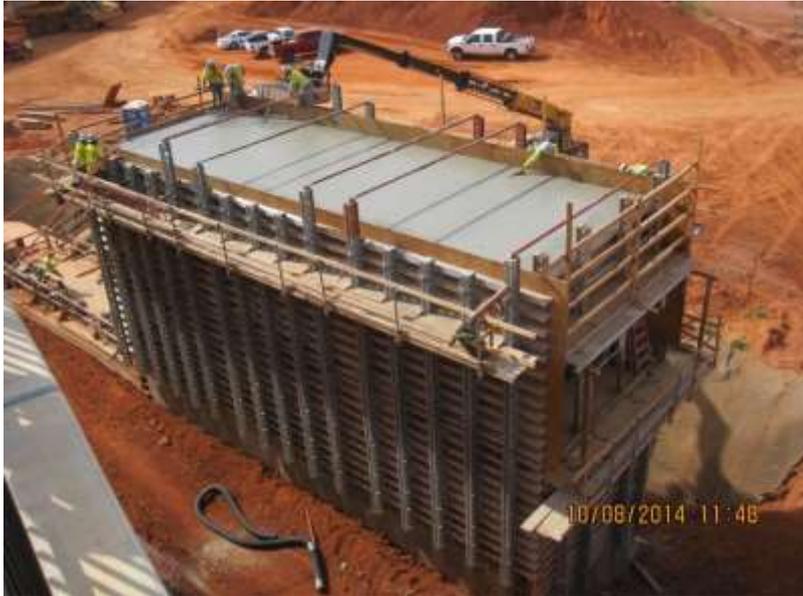
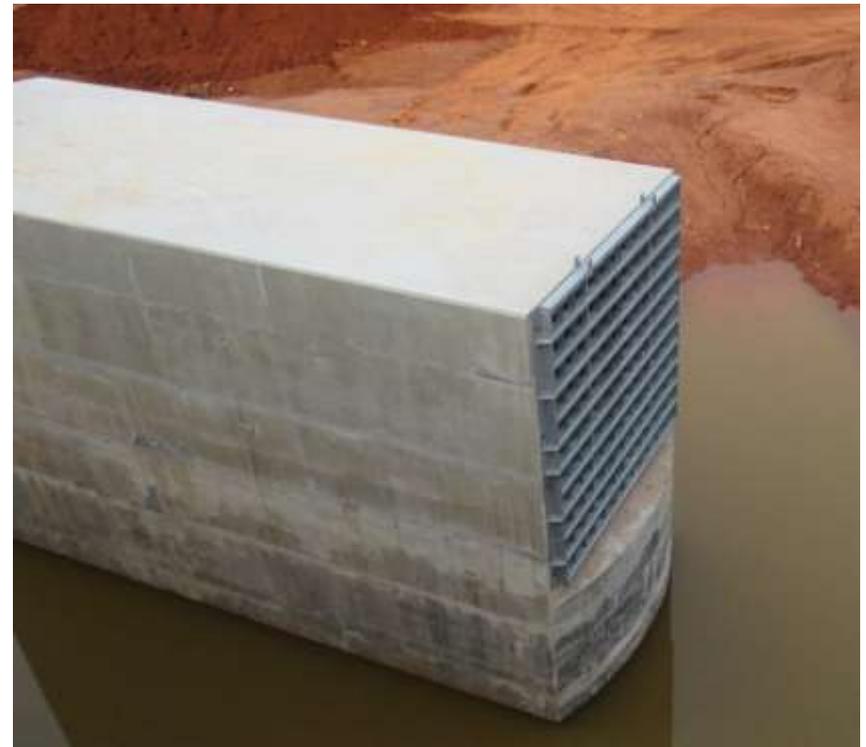
Inake Monolith Facts

Intake Opening: 16 ft x 16 ft Square

Intake Elevation: 1616.5

Adjusted Trash Rack to reduce head losses
for hydraulic modeling.

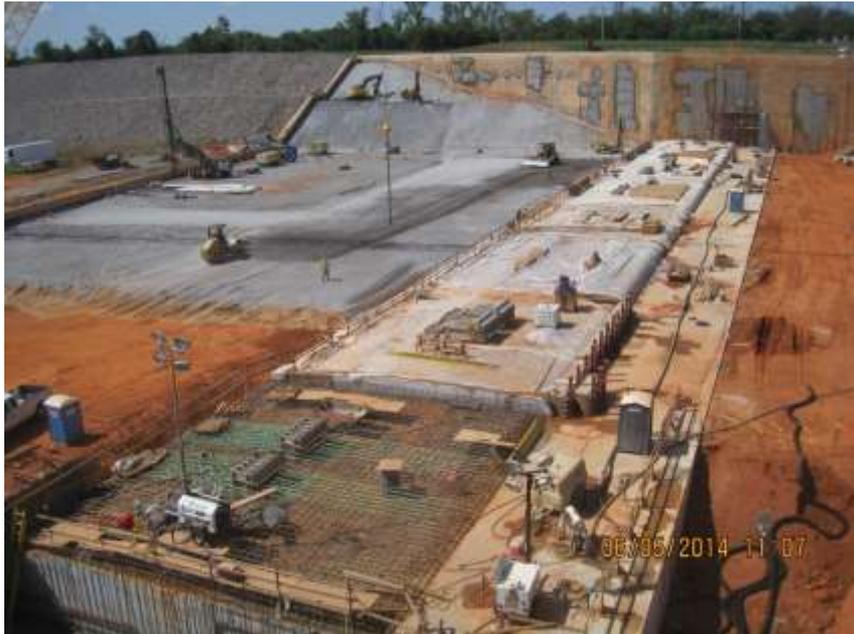
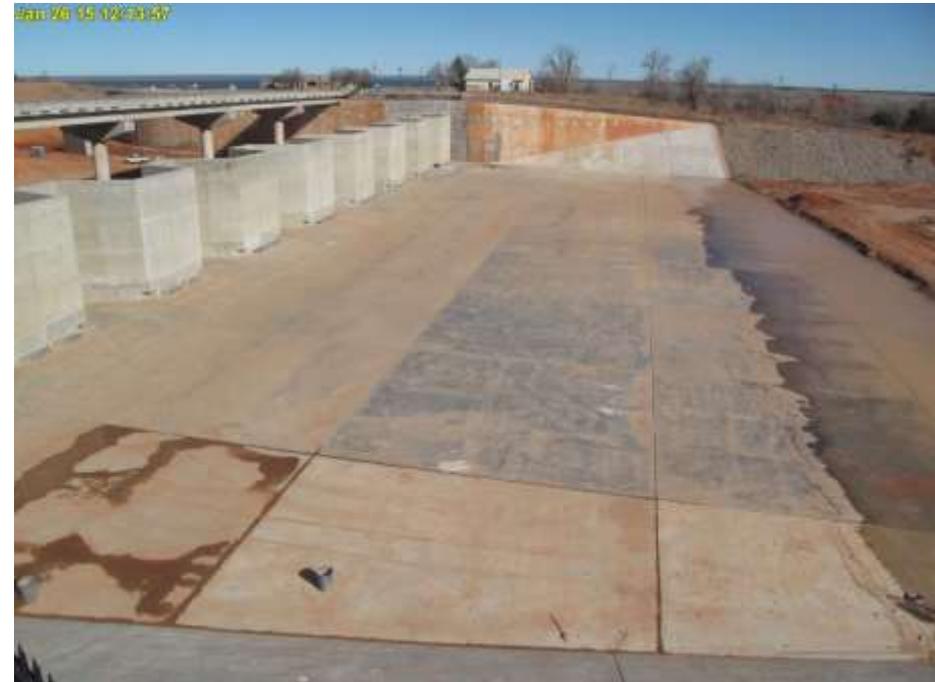
Downstream Apron Facts

Filter: 1-1/2 ft Sand, 1-1/2 ft Gravel,
1 ft Open Graded Material

Concrete Slab: 4 ft Thick

982 Anchors in Contract

250 Proof Tested, 4 Failed & Replaced

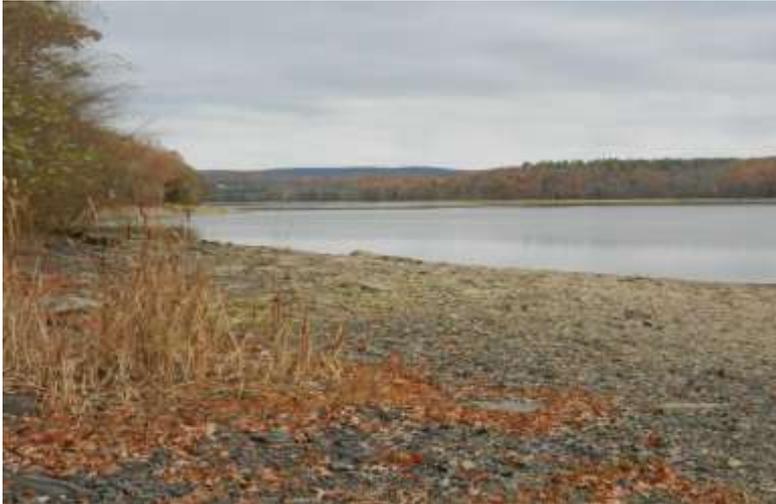
Description

- ✓ Barrage en remblais
- ✓ Longueur : 2 155 ft
- ✓ Hauteur : 65 ft

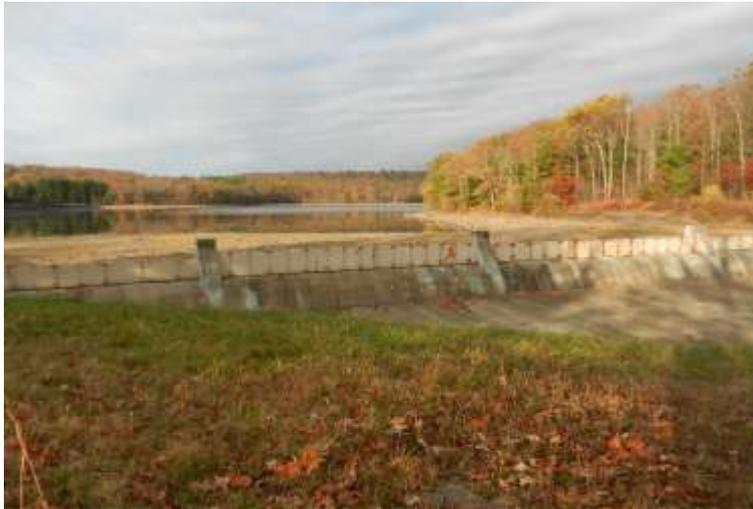
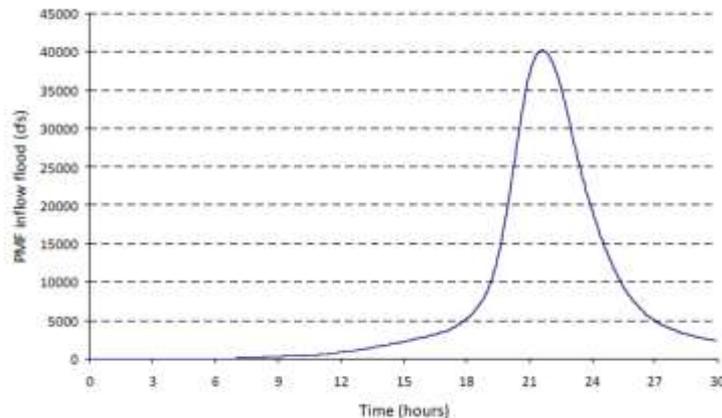
Evacuateur principal :

- ✓ **Largeur : 70 ft**
- ✓ **Côte du seuil : 1059,0 ft**

Evacuateur auxiliaire :

- ✓ **Seuil équipé de "flash board"**
- ✓ **Largeur : 250 ft**
- ✓ **Côte du seuil : 1 061,3 ft**

$Q_{total} = 9\ 246\ cfs\ (260\ m^3/s)$

Hydrologie:

- ✓ **Crue de Projet : PMF**
- ✓ **Débit de pointe : 40 202 cfs
(1 130 m³/s)**

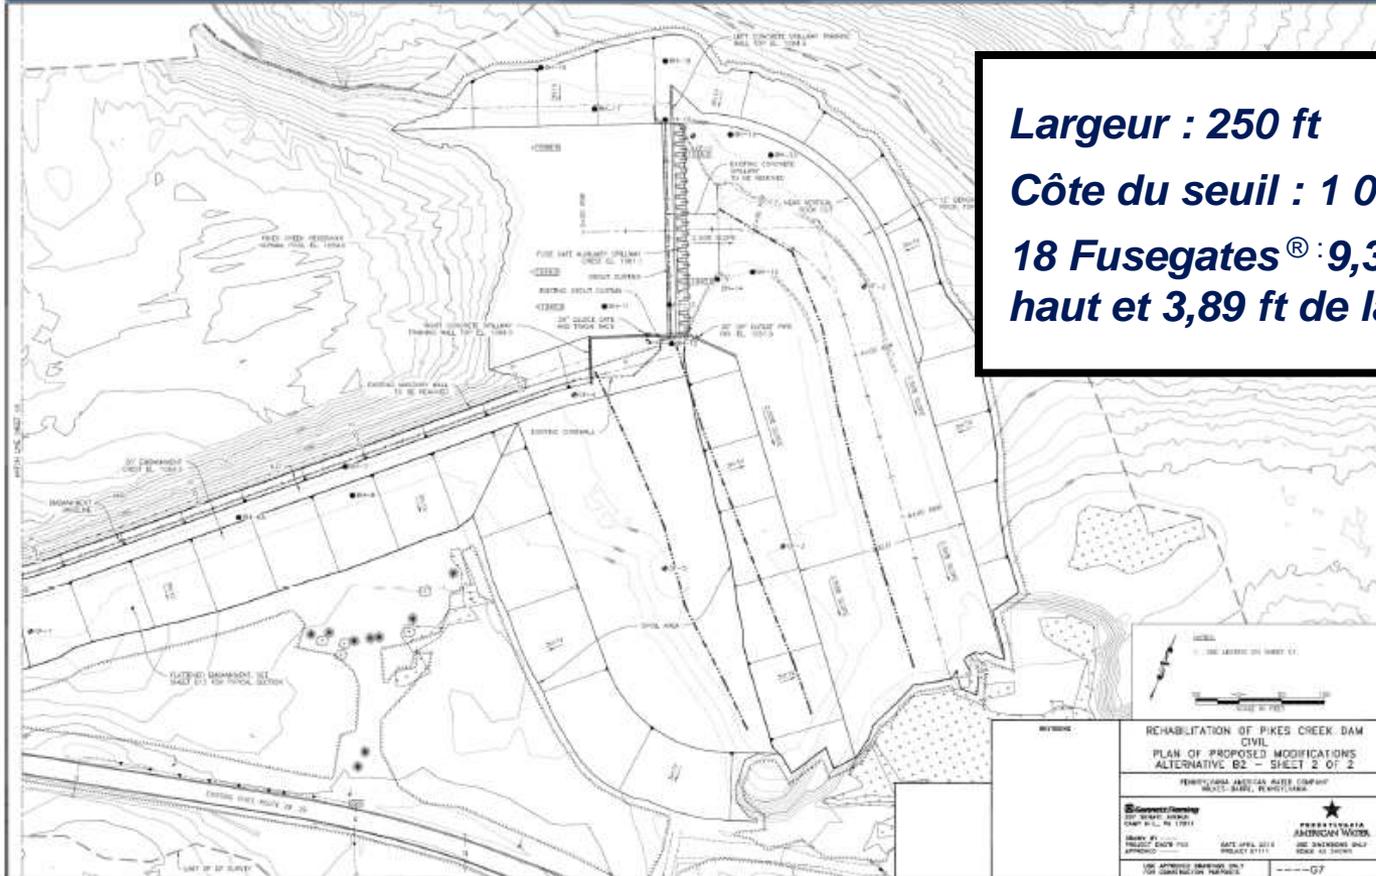
Alternative 3 – Hydroplus Fusegates

Largeur : 250 ft
Côte du seuil : 1 051,70 ft
18 Fusegates® : 9,33 ft de haut et 3,89 ft de large
