Session 1 : Suivis in situ des évolutions morphologiques

Evolution du tressage suite à des opérations de restauration sur des rivières en tresses

Lise DEVREUX (1),
Margot CHAPUIS (1),
Barbara BELLETTI (2),
Dennis FOX (1),

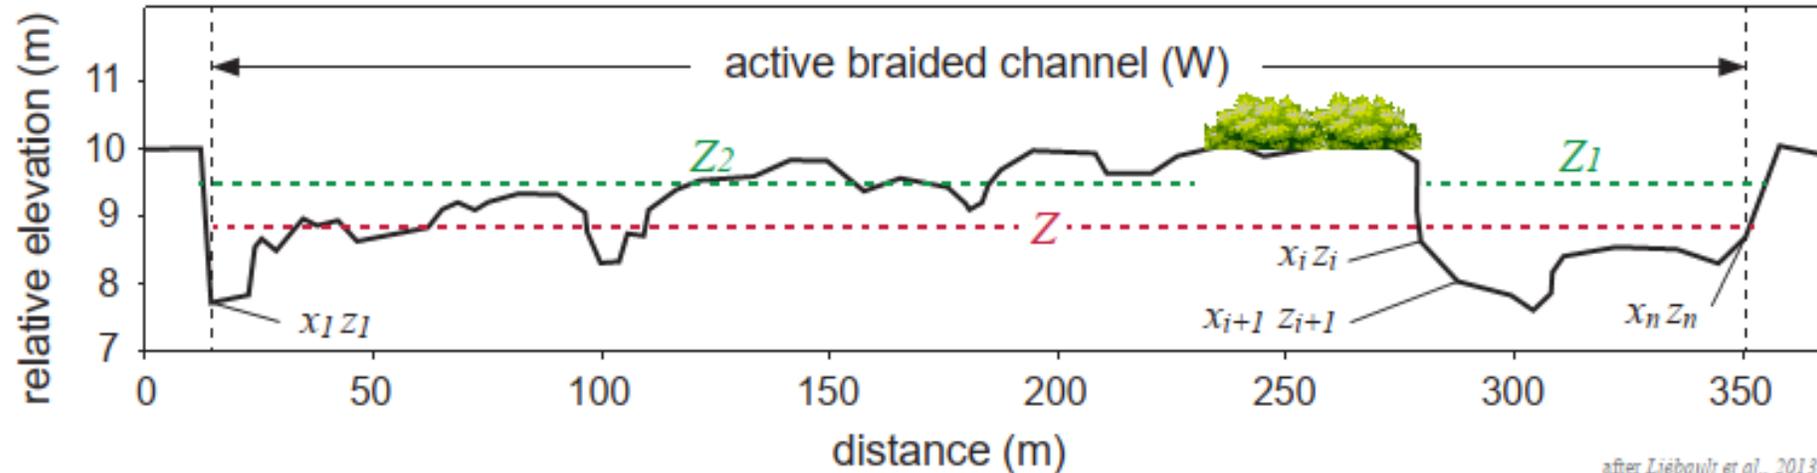
after Liébault et al., 2013

- ❖ Calcul d'indicateur morphométrique **avant et après restauration** :
 - Bed Relief Index (BRI*) (Liébault et al., 2013) → écart-type des valeurs d'altitude sur un transect

$$BRI^* = \frac{\left[\frac{1}{n-1} \sum_{i=1}^n (z_i - Z)^2 \right]^{0.5}}{x_n - x_1}$$

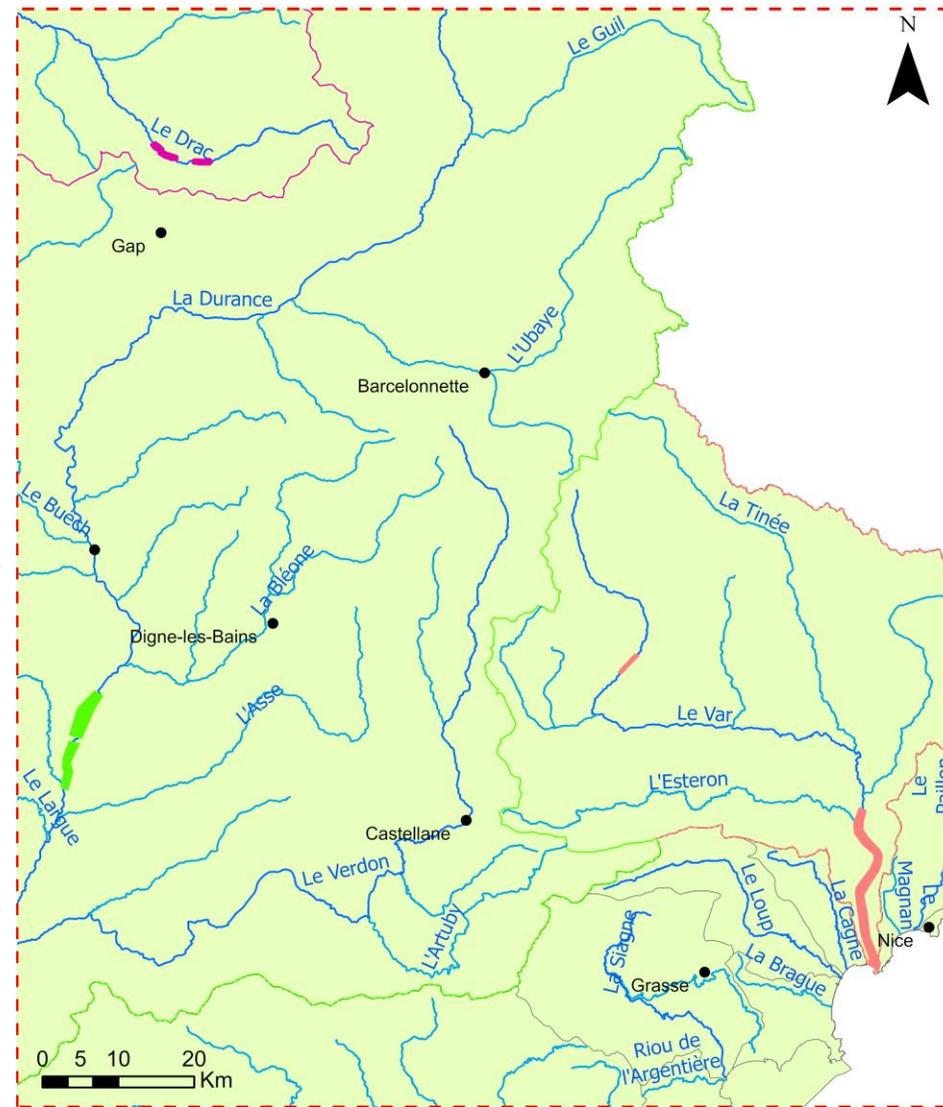
❖ 4 rivières en tresses

❖ 1 tronçon restauré + 1 tronçon à morphologie en tresse fonctionnelle

❖ Opérations de restauration

- Recharge sédimentaire
- Elargissement de la bande active
- Abaissement de seuil(s)

Geographic system: RGF 93 - Lambert 93
Sources : BD Carthage © 2016, Water Agency RMC,
Autonomous Province of Bolzano, ISPRA
Devreux, UCA/ESPACE, March 2021
