# REEVALUATION DU RISQUE DE GLISSEMENT DU BILLAN ET DE LA VAGUE INDUITE SUR LE BARRAGE DE GRAND MAISON

## *Reevaluation of Billan landslide risk and the induced wave on the Grand Maison dam*

**Fanny DUBIÉ, Fabian GOEURY**

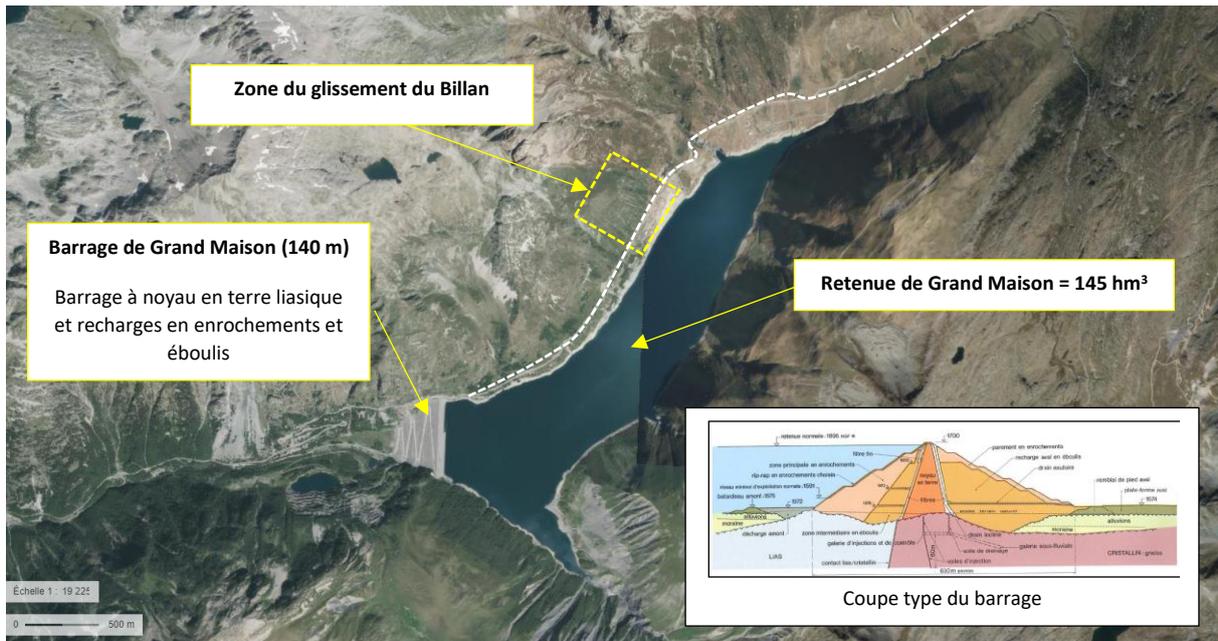
Figure 1 : Vue aérienne d'ensemble de la zone

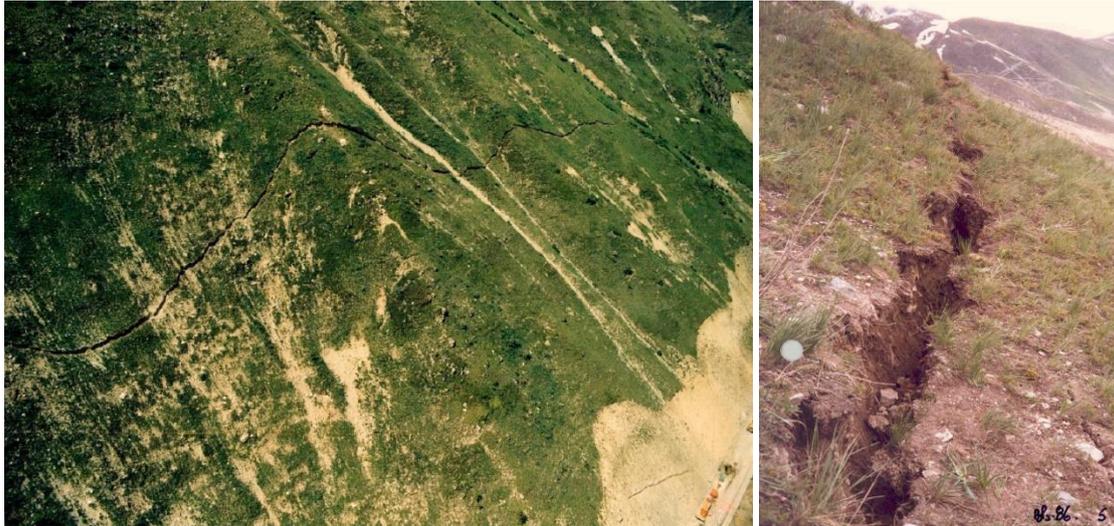
Figure 2 : Vue de la crevasse de tête en 1986

Le 26 mai 1986, tandis que la retenue de Grand Maison était encore en cours de remplissage, un glissement de terrain s'est amorcé environ 2 km en amont rive droite de la retenue, se traduisant par une crevasse de 250 m de longueur (rejet vertical pouvant atteindre 80 cm), un affaissement au niveau de la route (en pointillé blanc sur la figure ci-dessous) ainsi que des fissures dans le revêtement bitumineux. Le plan d'eau fut alors abaissé progressivement, en plusieurs phases, à cause du risque de submersion du barrage en cas de glissement de terrain important.

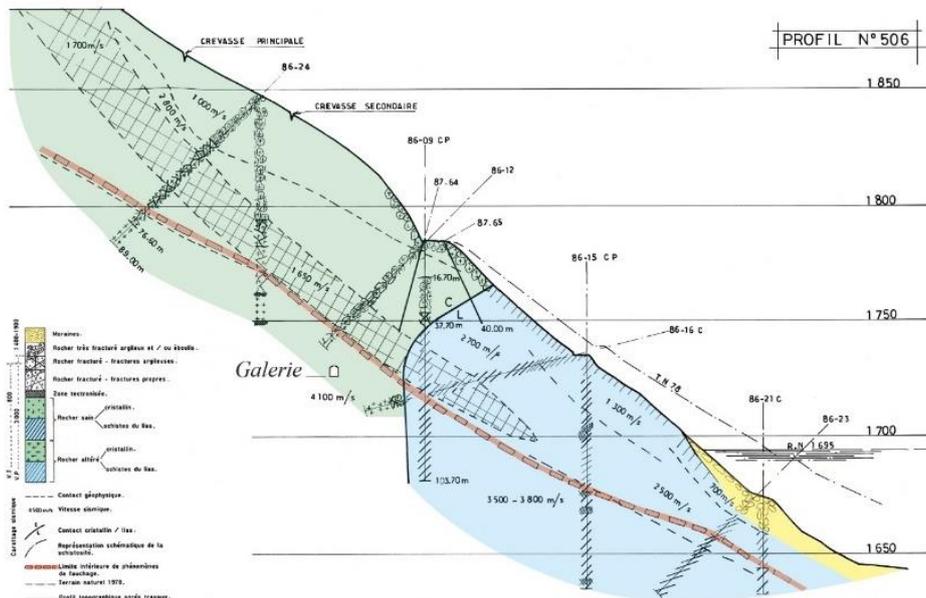
Figure 3 : Résultats des sondages ayant conduit à la coupe géologique sur le profil central (506)

- Coupe géologique faisant apparaître l'épaisseur de matériaux fauchés (45m max) et le contact Lias/Cristallin,
- Position du cercle de glissement grâce aux inclinomètres, aux relevés topographiques (Cf figure 4) et à la position des crevasses de tête,
- Position de la ligne de saturation dans le versant grâce aux piézomètres.

- Le Lidar pour le profil du TN,
- Les sondages de l'époque avec la position du contact matériaux fauchés/matériaux sains,
- La position altimétrique de la crevasse de tête et sa longueur (300m),
- Les données d'auscultation historique (déplacement en surface + inclinomètre) ayant permis de retracer la surface probable de glissement (cf. figures 3 et 4).

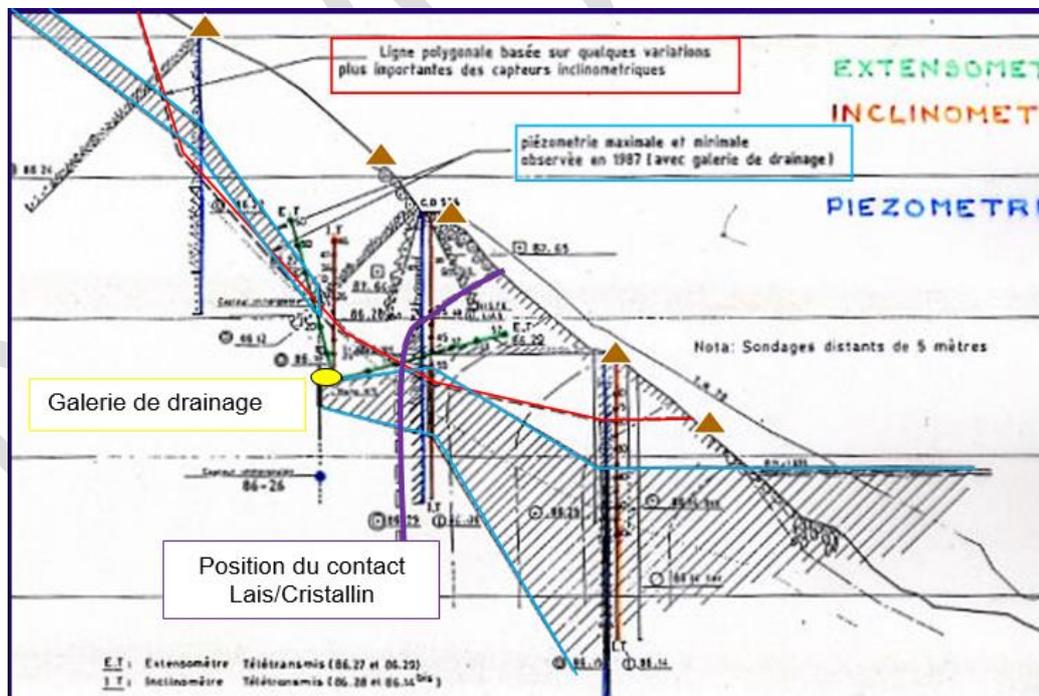
Figure 4 : Localisation des dispositifs d'auscultation mis en place et 1ères analyses tirées

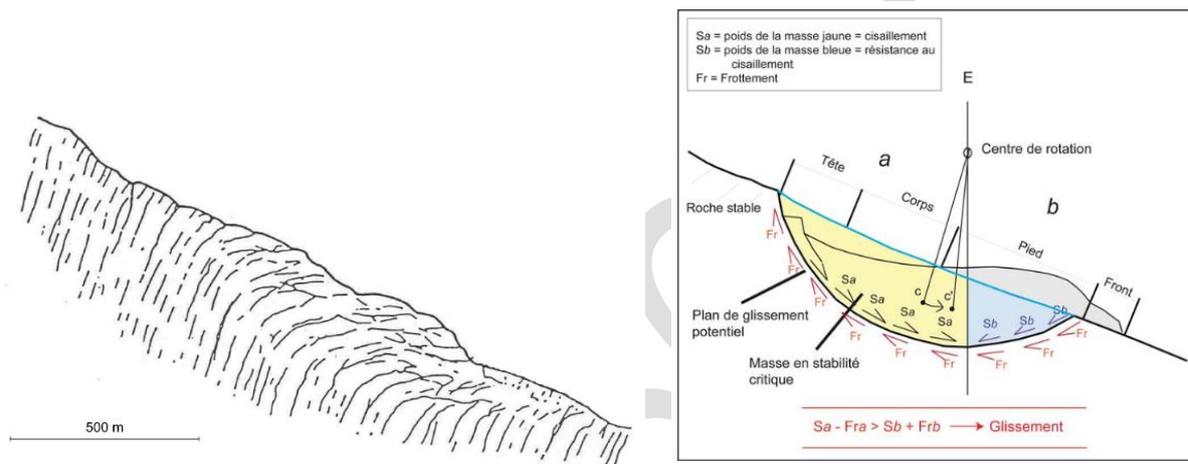
Figure 5 : Schéma de principe schématique illustrant les phénomènes de fauchage (à gauche) et un glissement rotationnel (à droite)

- un **phénomène de fauchage** généralisé du versant, de moindre amplitude et peu sensible à la piézométrie dans le versant. Il s'agit d'un phénomène progressif de déformation superficielle d'un massif rocheux, sous l'effet de la gravité, caractérisé par l'inclinaison vers la vallée des tranches des

- un **glissement de type rotationnel**, dans ces matériaux rocheux désorganisés par le fauchage, directement liés à la piézométrie et responsable de la formation de la crevasse de tête et selon lequel s'est probablement produit l'essentiel des déplacements observés au début de l'été 1986,

Le glissement du Billan est donc bien un glissement composite, intégrant ces deux phénomènes.

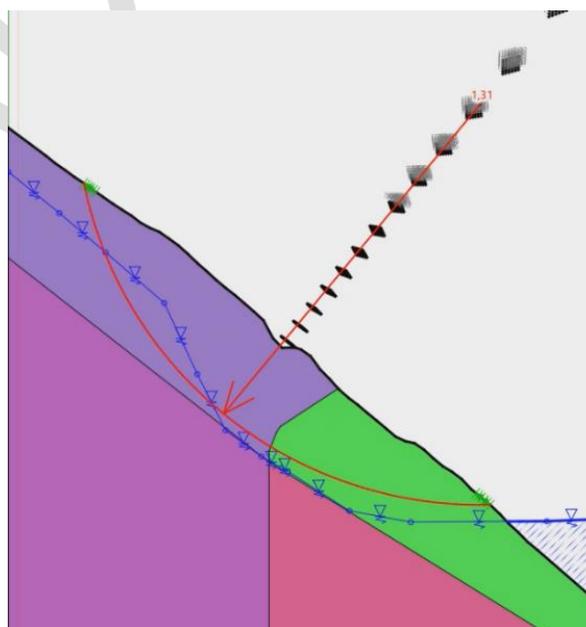
Figure 6 : Facteur de sécurité obtenu en condition normale

La nouvelle étude de stabilité a été réalisée avec l'outil de calcul Talren V6, suivant la méthode de Bishop (méthode des perturbations et surfaces de ruptures polygonales en 1987 [9]) et en prenant en compte pour la situation en exploitation normale, la valeur moyenne de la piézométrie stabilisée depuis 40 ans (soit une piézométrie plusieurs mètres en dessous de celle utilisée pour ce calcul en 1987).

Situations étudiées	Avis sur le risque de glissement
En cas d'hydrométrie moyenne	Le rabattement de la nappe par la galerie de drainage confère une marge de sécurité importante ( $FS \approx 1,3$ ) vis-à-vis de la réactivation du glissement <b>Risque de glissement extrêmement peu probable</b>
En cas d'hydrométrie élevée	Le retour d'expérience montre la bonne capacité de la galerie de drainage à rabattre la nappe, même en situation de précipitations ou de fonte des neiges importantes (*). En supposant néanmoins que celle-ci pourrait remonter au-delà du maximum historique, une marge de sécurité confortable vis-à-vis de la réactivation du glissement reste garantie ( $FS \approx 1,2$ ). <b>Risque de glissement extrêmement peu probable</b>
En cas de capacité de drainage réduite de la galerie	Compte-tenu de sa conception et du retour d'expérience de son fonctionnement, une perte d'efficacité du drainage semble difficilement envisageable. Même dans ce cas, le calcul réalisé en supposant une remontée de nappe dans le versant montre qu'une marge de sécurité confortable vis-à-vis de la réactivation du glissement reste garantie. <b>Risque de glissement par réduction de la capacité de drainage extrêmement peu probable</b>

En cas de séisme	Le calcul réalisé vis-à-vis du SES montre un coefficient de sécurité de l'ordre de 1,1. Pour obtenir un coefficient de sécurité de l'ordre de 1,0, il faut majorer l'accélération de 50% par rapport au SES ( $PGA = 0.18g$ ). Il convient par ailleurs de souligner que la méthode de calcul utilisée (pseudo statique) est conservatrice et que le fait d'obtenir un coefficient de sécurité de 1,0 ne signifie pas qu'une rupture généralisée avec grand déplacement de la surface étudiée se produirait. <b>Risque de glissement très improbable</b>

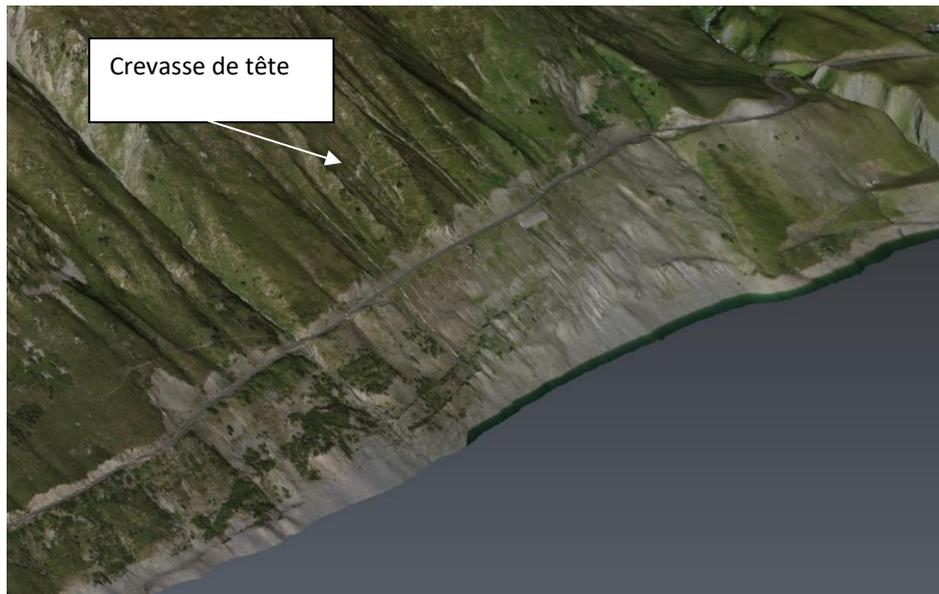
Figure 7 : Vue du modèle 3D depuis la surface

Afin d'objectiver un peu mieux le volume réellement en jeu lors de glissement de 1986, un modèle 3D a été réalisé.

Le volume correspondant à la loupe de glissement de 1986 a été estimé à  $1\,500\,000\text{ m}^3$ . En considérant la largeur max de la crevasse et l'épaisseur max de matériaux fauchés, il n'est pas étonnant de retomber sur la fourchette haute d'estimation de l'époque.

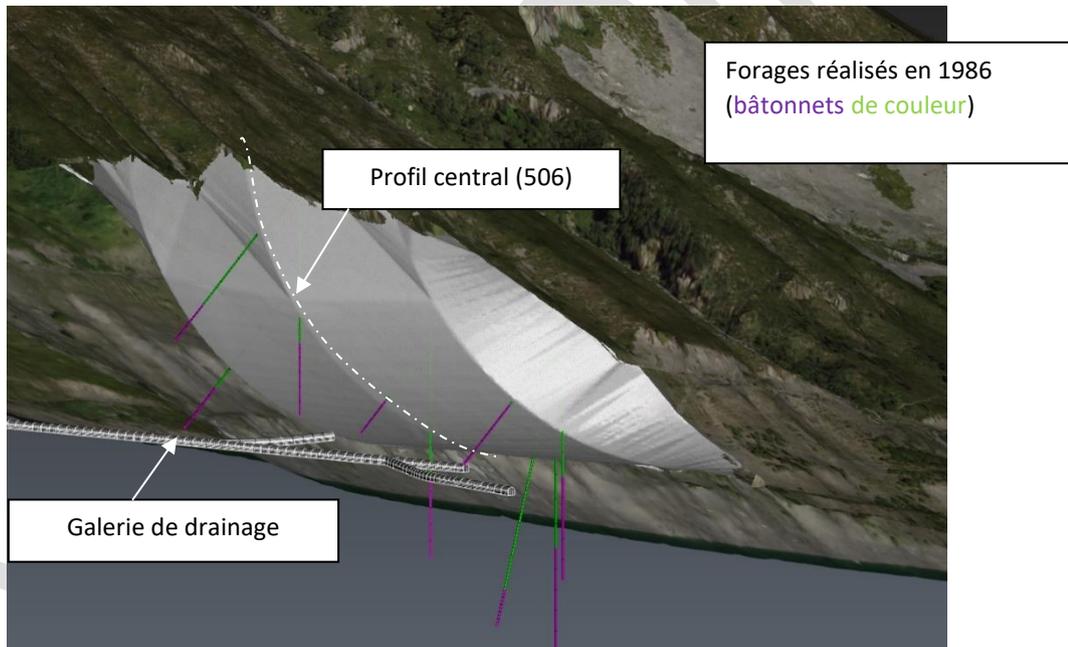
Figure 8 : Vue du modèle 3D côté souterrain (galerie de drainage, volume de glissement calculé)

Nota : pour info, la surface de glissement a été dessinée concave (remontée sur les bords RD et RG) pour coller à la physique d'une lentille de glissement circulaire. Le volume calculé en assimilant cette surface à un cylindre (remontée droite sur les bords) engendrait une augmentation du volume de l'ordre de 15%.

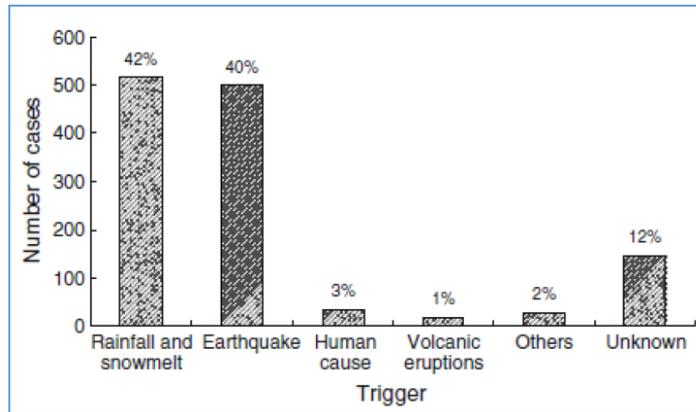
Figure 9 : Causes des glissements de terrains (sur 1239 cas étudiés) selon Peng et Zhang – 2012 [5]

Dans le guide DGPR [5], sur la base de 1239 cas de glissements de terrain dans le monde, une analyse de leur cause a été réalisée. Il en ressort que globalement deux causes principales sont en jeu (40% chacune environ) : les fortes pluies ou fontes nivales et les séismes.

Nota : les cas de glissement par suite d'un séisme ont eu lieu dans des zones très sismiques où les séismes déclencheurs présentaient des magnitudes supérieures à 7 (largement supérieures au site de Grand Maison).

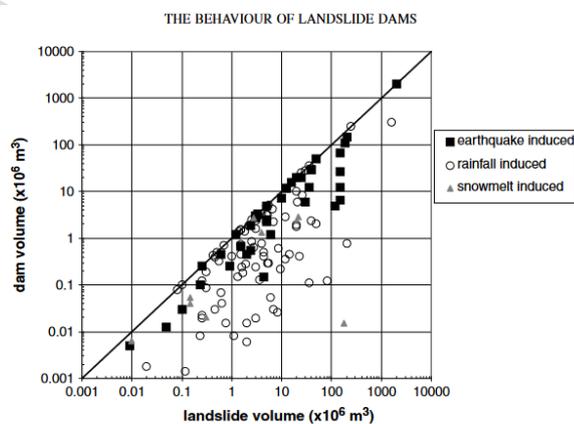
Figure 5. Comparison of landslide volume and landslide dam volume for the categories of landslides triggered by earthquakes, rainfall and snowmelt (143 case histories)

Figure 10 : Relations entre les volumes de glissement de terrain et du barrage naturel qui se crée en fond de vallée en fonction de la cause du glissement selon Ermini et Casagli (2003) [5]

Dans ce guide, Ermini et Casagli, à partir de l'étude de 143 cas historiques, proposent ainsi de retenir un ratio de 40% si le glissement est déclenché par des fortes pluies et 60% si c'est par un séisme.

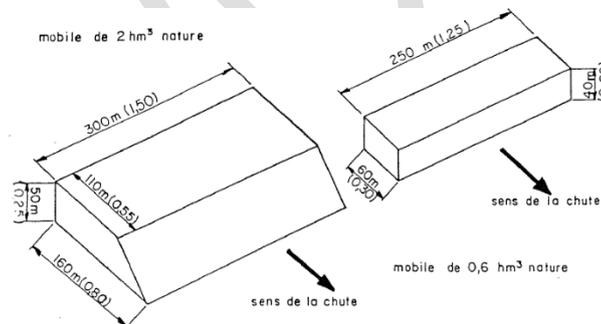
Figure 11 : Caractéristiques des mobiles du modèle réduit

Les mobiles se présentent sous forme de sacs en grillage métallique à mailles fines renfermant des cailloux (1cm < d < 6cm). Les dimensions des sacs (avant déformation par les essais) sont indiquées ci-dessous :

La représentativité du glissement du Billan par ces mobiles n'est pas justifiée en termes de déformabilité et de densité. La densité doit en particulier tenir compte de la cohésion des matériaux du glissement, puisqu'au fur et à mesure de son déplacement des vides d'air vont apparaître. Les mobiles de ce premier modèle sont déformables mais les grillages ne permettent pas de reproduire complètement le glissement. Le diamètre des matériaux est indiqué, mais sans faire de comparaison avec ceux du glissement. La largeur et l'épaisseur de ces mobiles sont similaires à celles estimées aujourd'hui (respectivement 300m et 45m d'après §3 et §3.1.2).

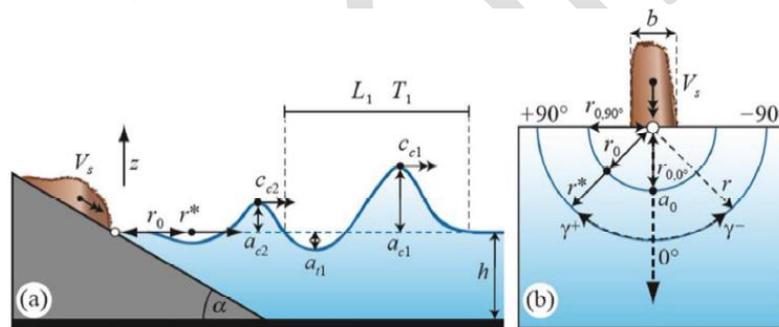
Figure 15 : Schéma des principaux paramètres de calcul de la génération et propagation des vagues dans la retenue

- Le calcul des caractéristiques des vagues générées par l'impact du glissement de terrain et propagées jusqu'au barrage,

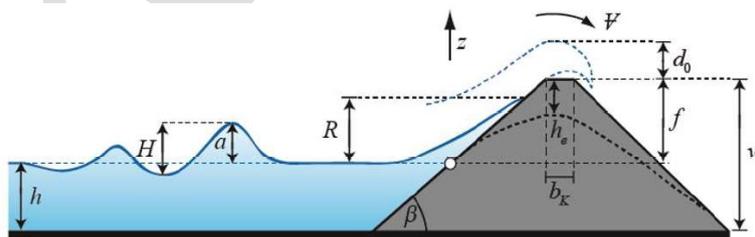
Figure 16: Schéma des principaux paramètres de calcul du run-up et de la surverse au barrage

- Le calcul de l'impact des vagues en parement amont de l'ouvrage et des caractéristiques du déversement potentiel à l'aval du barrage (hauteur, volume, durée de surverse) consécutivement à la propagation des vagues en direction du barrage.

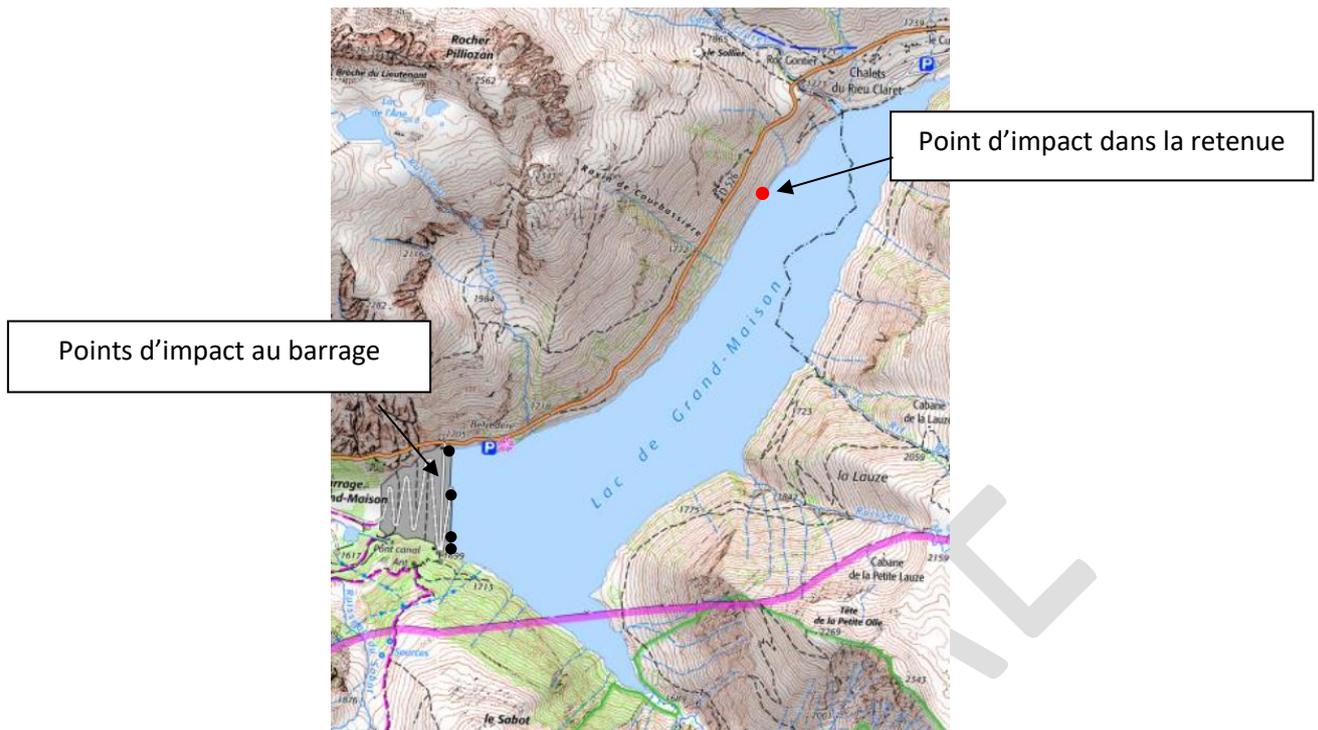
Figure 17 : Localisation du point d'impact du glissement du Billan dans la retenue de Grand Maison et des points de calcul au barrage

Pour l'estimation des caractéristiques des vagues et du run-up au barrage, ainsi que l'évaluation des déversements potentiels, 4 points de run-up sont définis au barrage :

1. Point RG en rive gauche du barrage,
2. Point C au centre du barrage,
3. Point RD en rive droite du barrage,
4. Point EVC en rive gauche sur le seuil de l'EVC.
