# Barrage de Migoëlou

Les reconnaissances géotechniques  
révèlent des marges importantes vis-à-  
vis de la stabilité au glissement des  
contreforts

Symposium du CFBR, jeudi 25 janvier 2024  
Aix-les-Bains

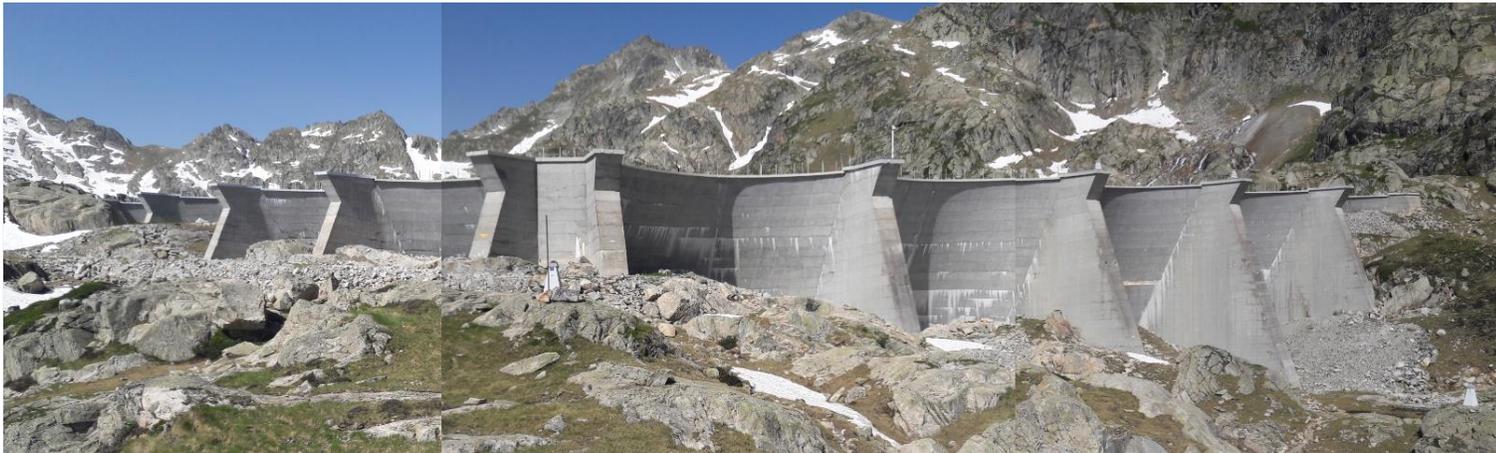
*Barrage de Migoëlou – Vue aval*

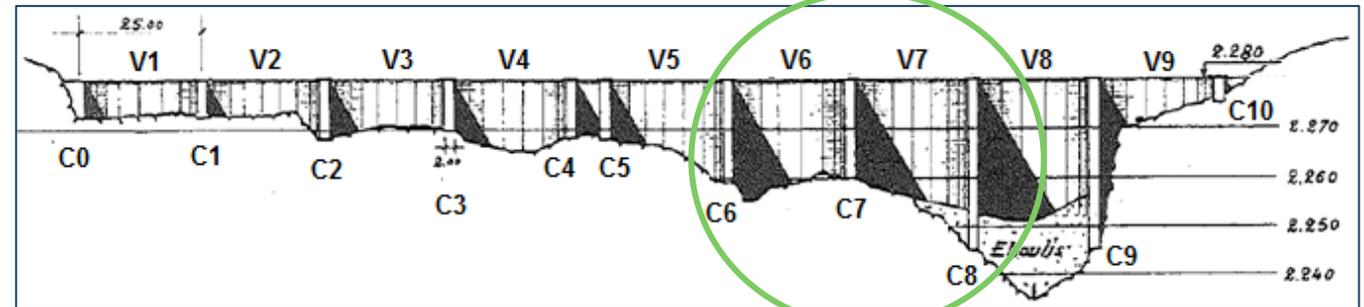
Vue aval

- Construction : 1955-1958
- Mise en eau : 1959
- Matériau : béton
- Fondation : granite sain
- 9 voûtes, 10 contreforts
- Epaisseur voûtes = 1 m
- Epaisseur contreforts = 2 m
- Hauteur contreforts :
  - C6 et C7 = 20m
  - C8 = 30m

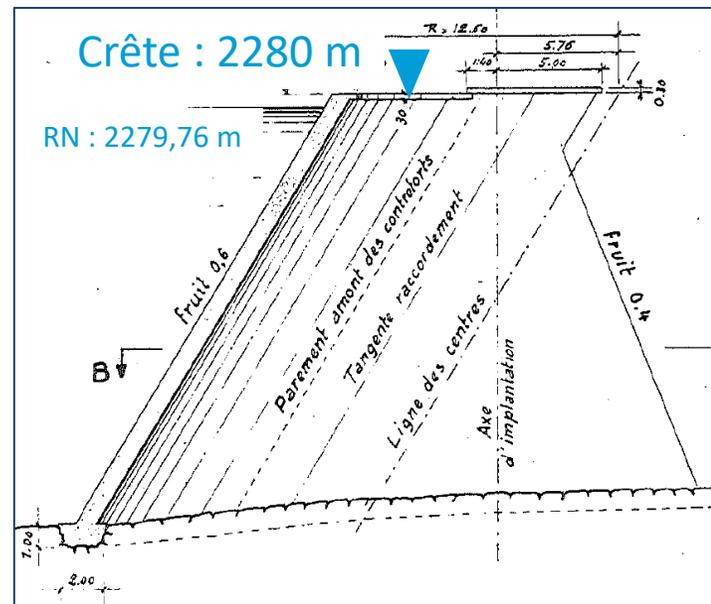
Coupe type d'un contrefort

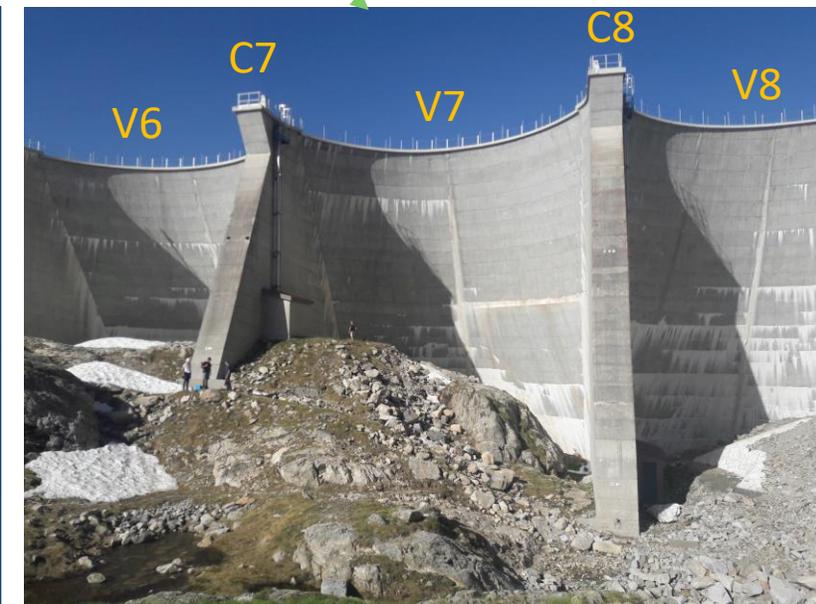
Photo des C7 et C8 (vue aval)

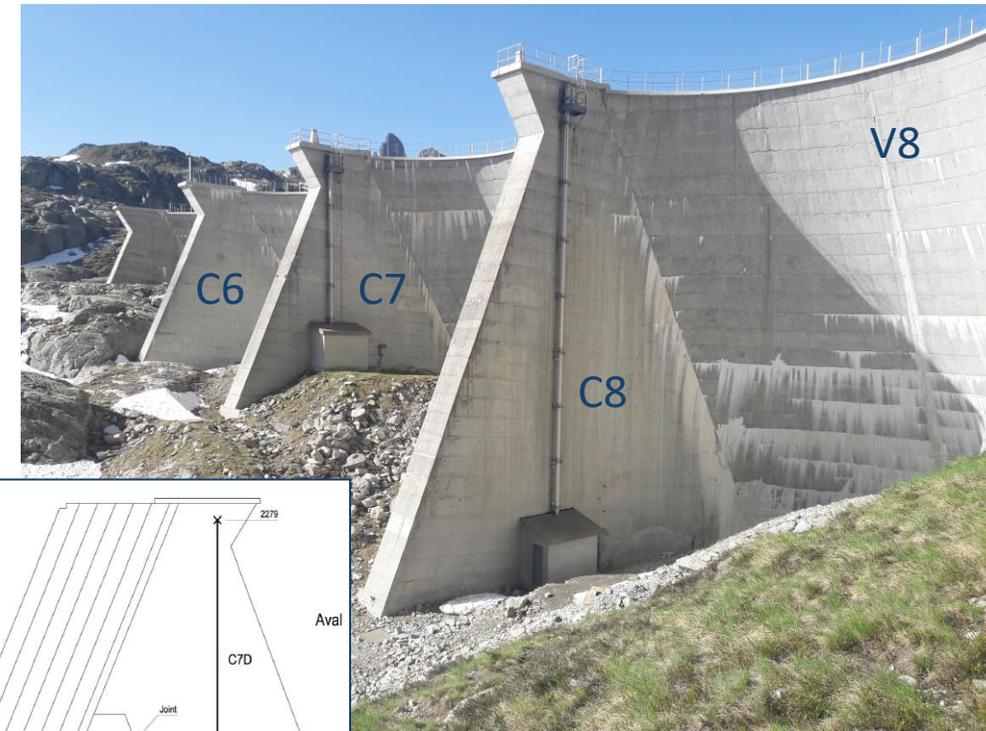
Pendules au contrefort C7

- Auscultation :
    - Très bon comportement de l'ouvrage
    - Déplacements réversibles faibles
    - Déplacements irréversibles vers l'aval très faibles
  - Etat général :
    - Parement aval peu fissuré et en très bon état général
    - Etanchéité parement amont renouvée par membrane CARPI en 2008
- A priori pour l'étude de comportement, pas de difficulté particulière anticipée !

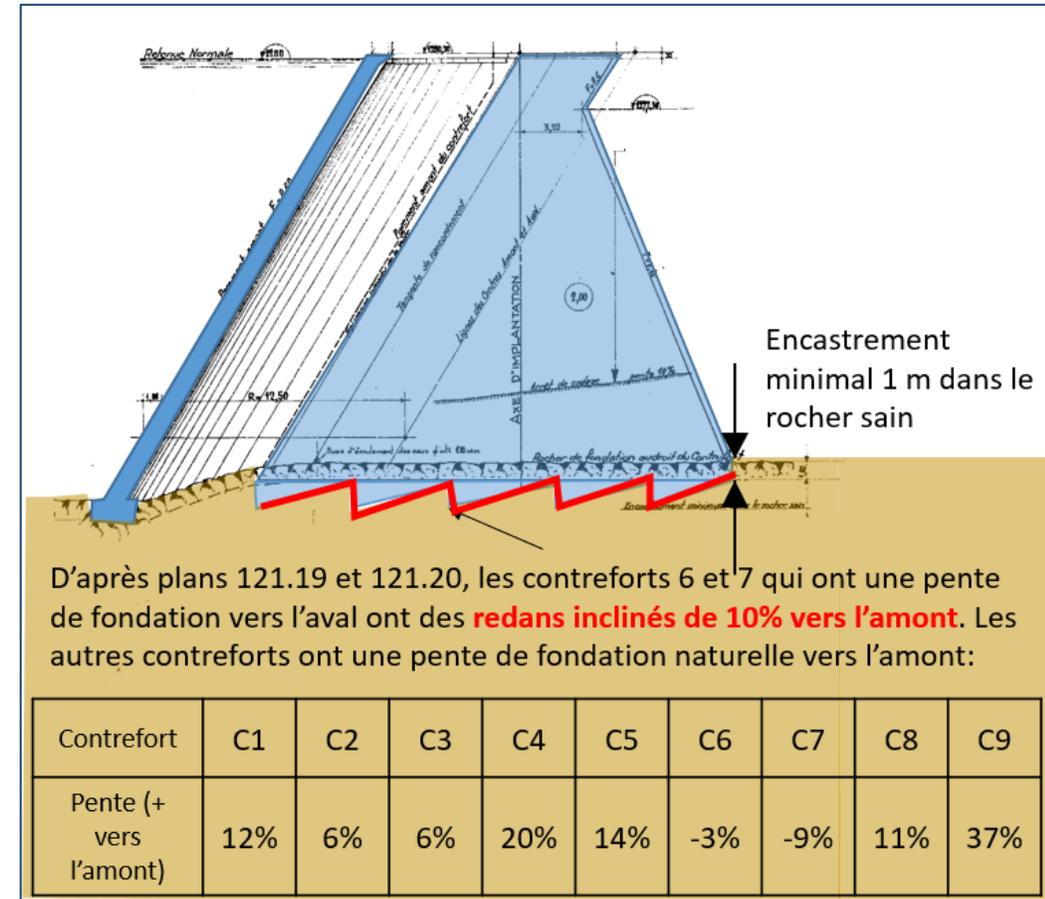
Dispositions constructives – Informations sur la fondation des contreforts

- Aucun plan de fond de fouille « conforme à exécution » retrouvé dans nos archives. D'après les plans disponibles :
  - Tous les contreforts les plus hauts ont une pente favorable de fondation d'au moins 10% (11% pour le contrefort C8), sauf C6 et C7.
  - Pour C6 et C7, des « redans » sont indiqués sur des plans de principes de ferrailage, inclinés favorablement de 10%.
  - Un encastrement minimal de 1 m dans le rocher sain est indiqué.

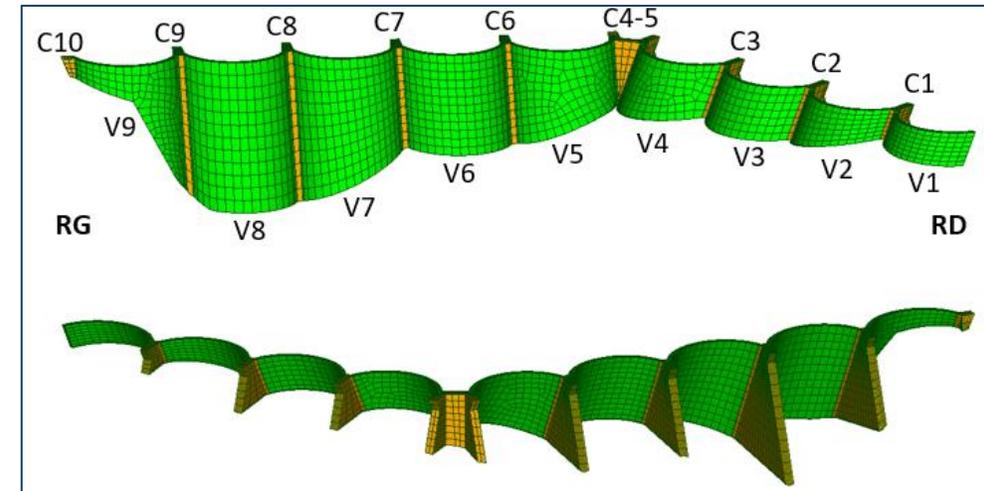
Maillage du modèle numérique du barrage

- Stabilité à RN de C6, C7, C8
- *Recommandations CFBR pour la justification de la stabilité des barrages-poids (2012)*
- Mécanisme de rupture : glissement
- Résultantes issues du modèle numérique (modélisation avec joint au contact béton rocher)
- Paramètres de résistance en cisaillement du contact béton-rocher :

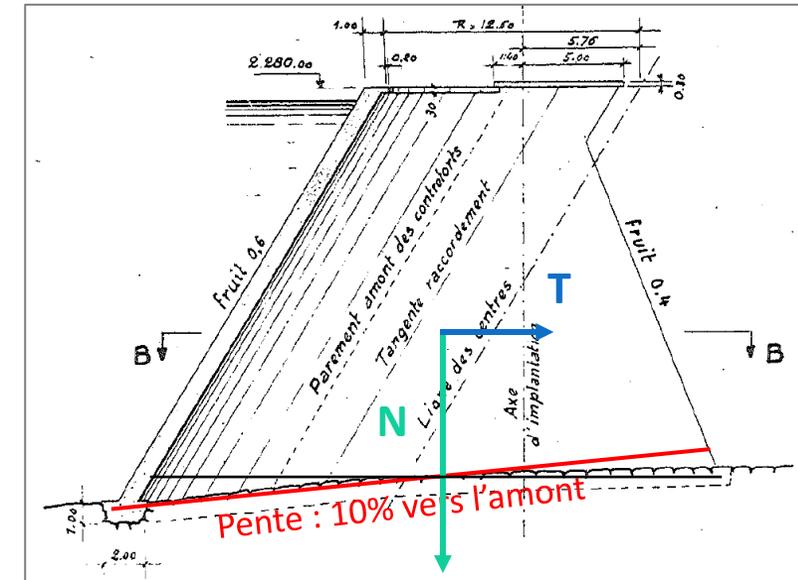
Résultantes et pente de fondation considérée pour le calcul de stabilité à RN des contreforts

Calcul	C6	C7	C8
FS (pour $\varphi=45+5,7^\circ$ et $C=0$ )	1,04	0,93	0,97
$C_{mob}$	---	160 kPa	100 kPa

→ Hypothèse forte sur la présence des redans ou de la pente favorable vers l'amont à vérifier !

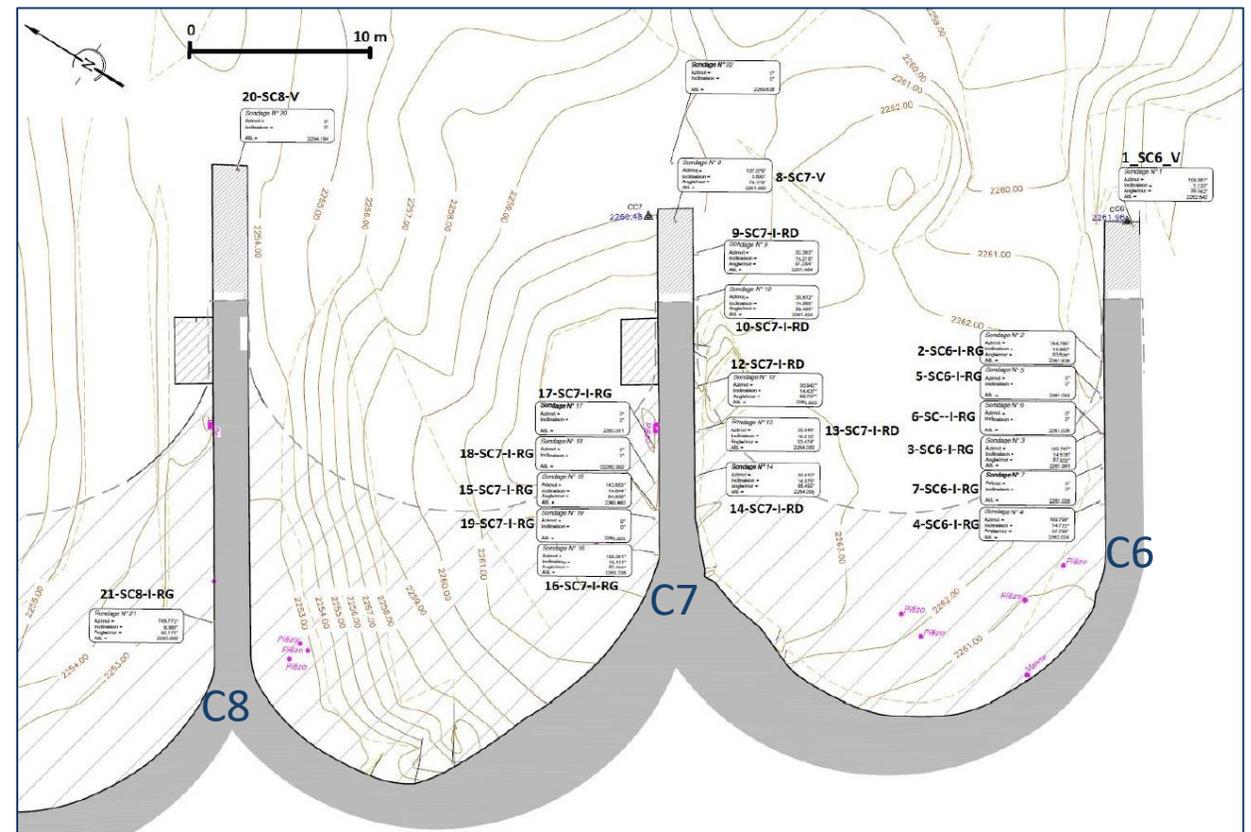
Vue en plan de l'implantation des sondages réalisés

- C6 :
    - 1 sondage vertical
    - 6 sondages inclinés (depuis la RG)
  - C7 :
    - 1 sondage vertical
    - 10 sondages inclinés (5 RD, 5 RG)
  - C8 :
    - 1 sondage vertical
    - 1 sondage incliné
- 20 sondages, Total 95 ml de forage

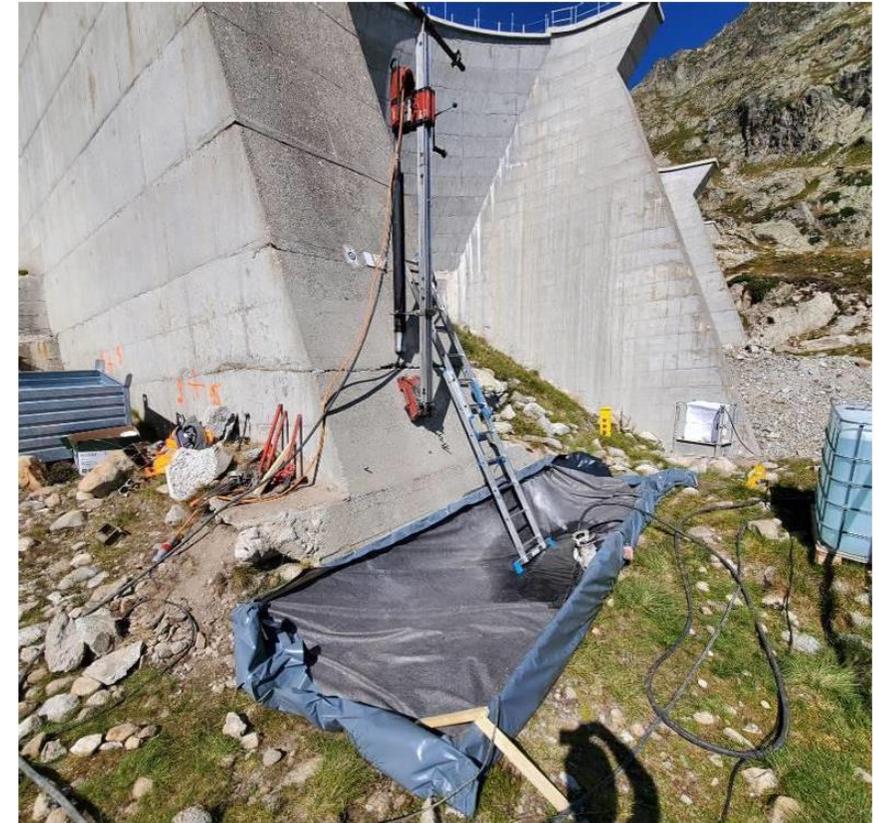
*Mise en station du forage vertical au contrefort C7*

- Période :  
24/08/2021-30/09/2021 (forte contrainte de fin de chantier avant chutes de neige)
- Machines de forage :
  - Légères car héliportage
  - Premiers sondages réalisés au carottier double, autorisé en cours de travaux carottier simple (respect des délais : forages deux fois plus rapides)

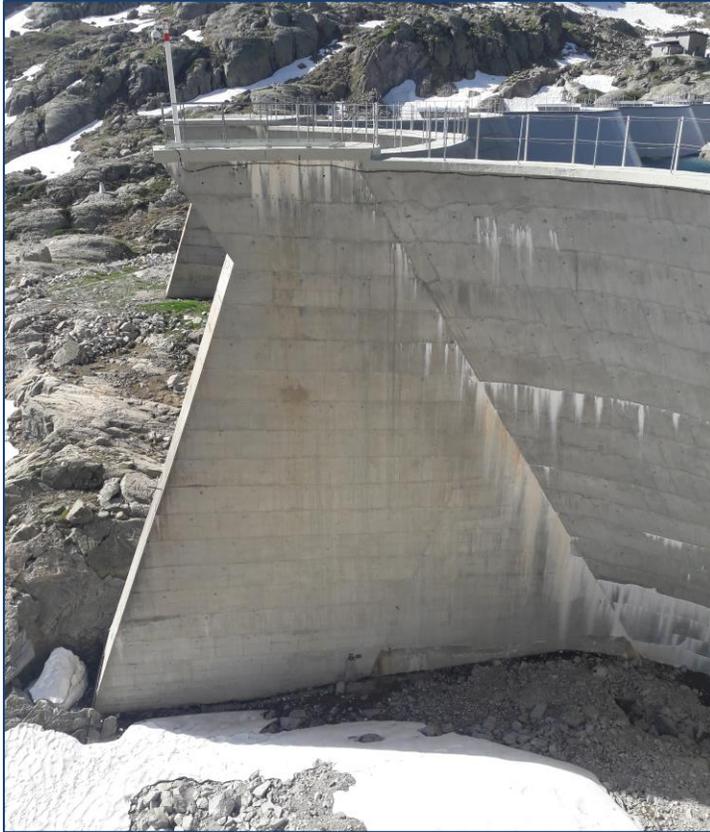
Vue RG du contrefort C6

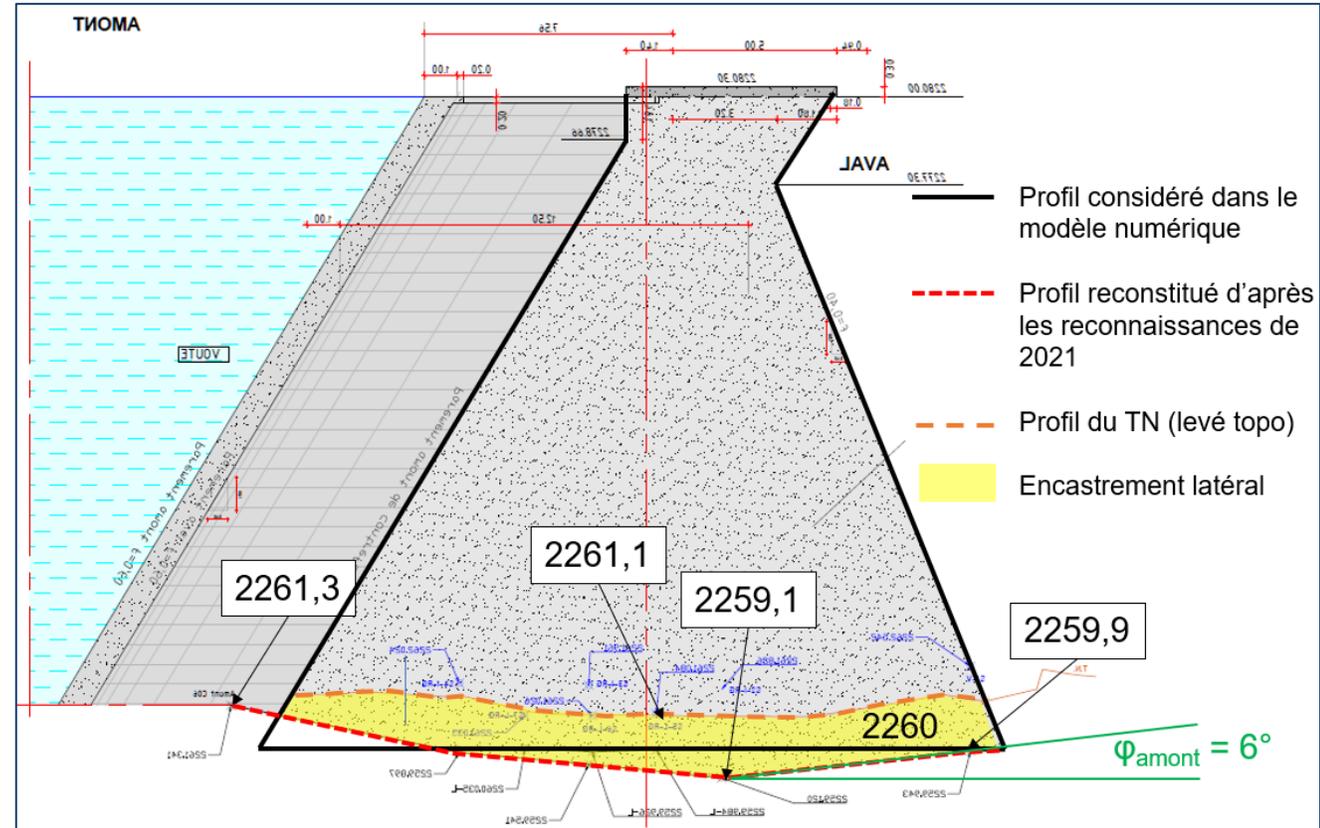
Profil amont-aval du contrefort C6 – comparaison du levé topographique du TN et des contacts observés par sondages

- L'hypothèse de la présence d'indentation macroscopique d'une pente favorable vers l'amont d'a minima  $5,7^\circ$  est vérifiée pour tous les contreforts ;
- La présence d'un encastrement latéral d'a minima 1 m peut être considérée pour les contreforts C6 et C7 → cet encastrement va « ajouter » de la surface de contact béton-rocher à considérer dans le calcul.

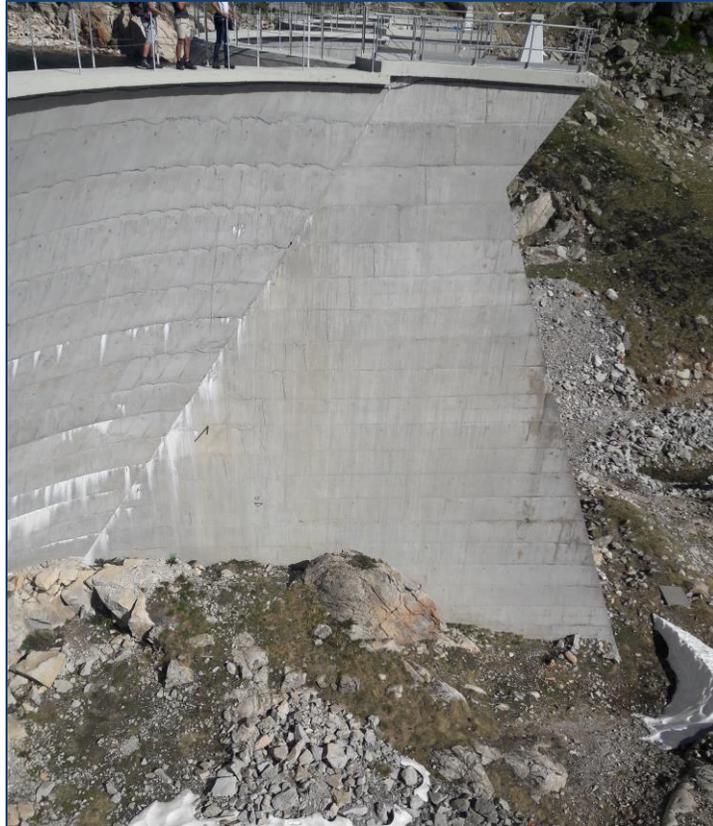
Vue RD du contrefort C7

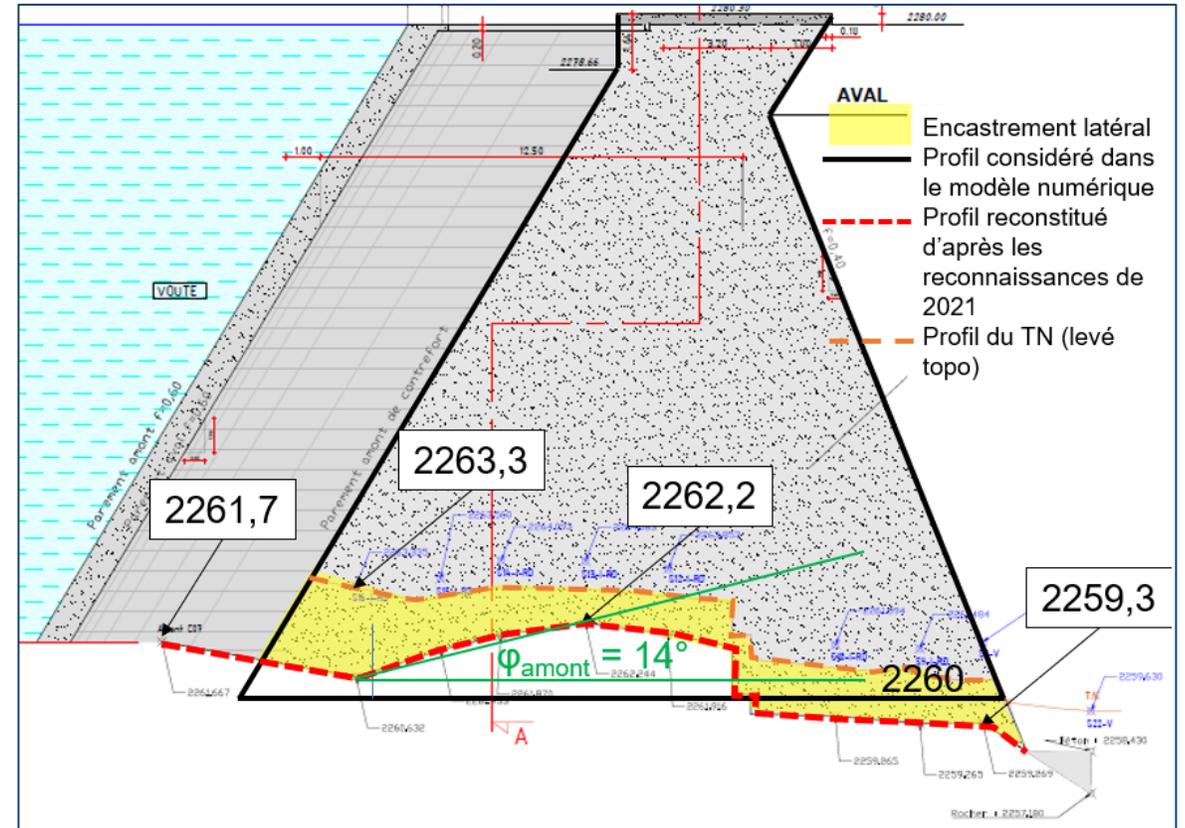
Profil amont-aval du contrefort C7 – comparaison du levé topographique du TN et des contacts observés par sondages

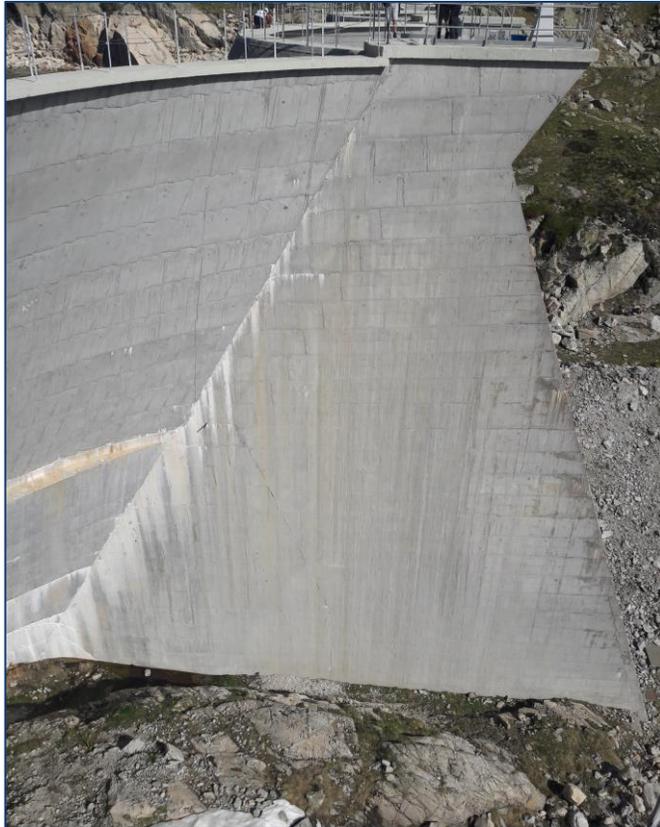
Vue RD du contrefort C8

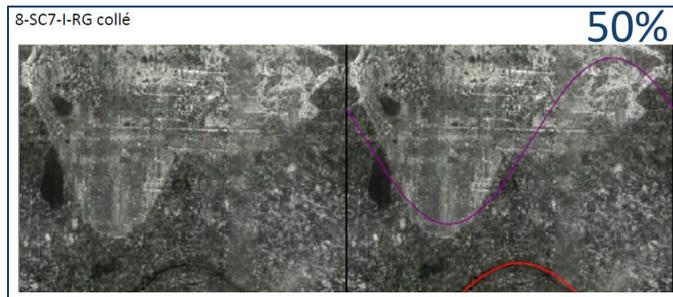
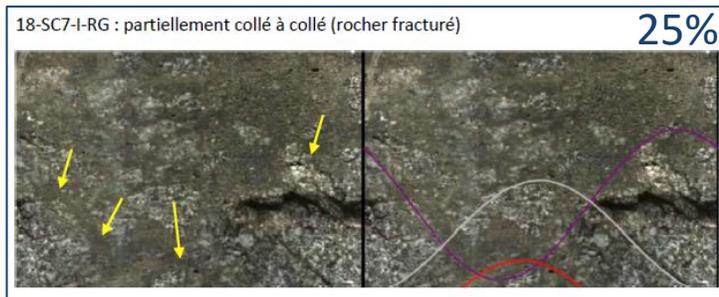
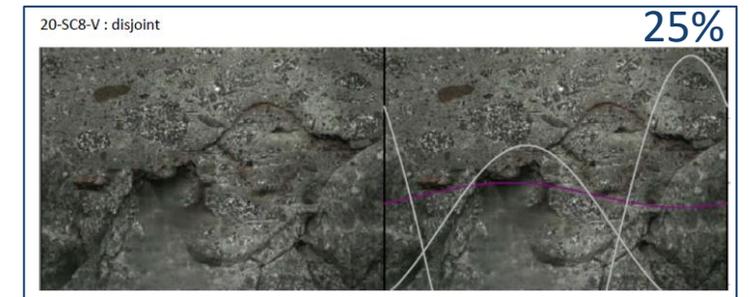
- Imagerie de parois : 75% des contacts apparaissent collés à partiellement collés

*Exemples d'imageries de parois au contact béton-rocher : contact collé, partiellement collé et disjoint*

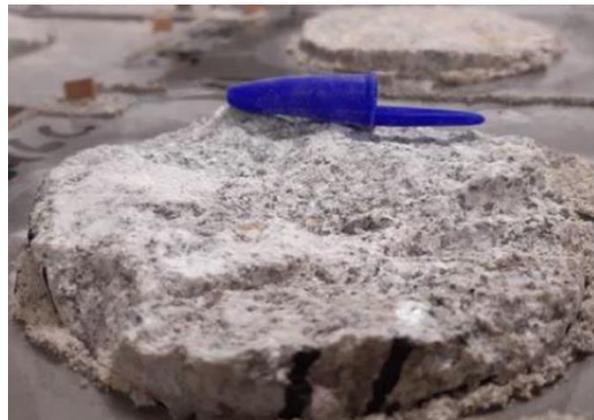
Forte ondulation des joints à l'origine d'une dilatance très élevée

« Les valeurs très élevées de résistance au cisaillement sont dues à une ondulation très prononcée de la surface de contact, qui génère à la fois une forte dilatance, mais aussi une cohésion élevée (mobilisation de la cohésion matricielle très élevée, sur une surface réduite, lors de la rupture de ces excroissances au contact). »

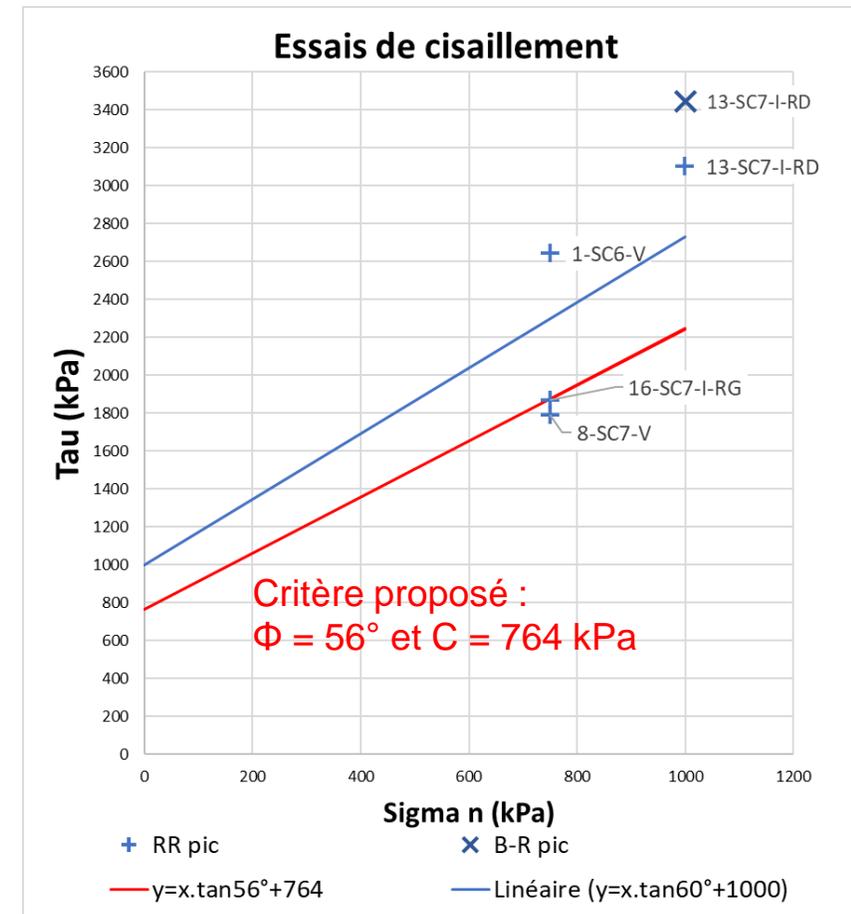
Résultats des essais de cisaillement de joints

Etude		$\Phi_{contact} + \Phi_{geom} = \Phi_{tot} (^\circ)$	C (MPa)	$S_{contact} + S_{encastrement} = S_{tot} (m^2)$	FS
Etude de comportement (2020)	C6	45 + 5.7 = 50.7	0.000	48.2	1.04
	C7		0.160	49.6	1.00
	C8		0.102	70.4	1.00
Résultats des reconnaissances (2023)	C6	56 + 5.7 = 61.7	0.764	48.2 + 70 = 118.2	2.55
	C7			49.6 + 70 = 119.6	2.25
	C8			70.4	1.70
