## ANALYSE DE RISQUE PROPORTIONNÉE DES BARRAGES VIS-A-VIS DU SEISME EN FRANCE METROPOLITAINE, ZONE FAIBLEMENT A MODEREMENT SISMIQUE – VALORISATION DU RETOUR D'EXPERIENCE

### *Proportionate risk analysis of dams against earthquakes in Metropolitan France, a low to moderately seismic zone - Valorization of experience feedback*

Nicolas Humbert, Philippe Kolmayer, Frederic Laugier

EDF-CIH - 4, allée du Lac de Tignes, 73290 La Motte Servolex, France

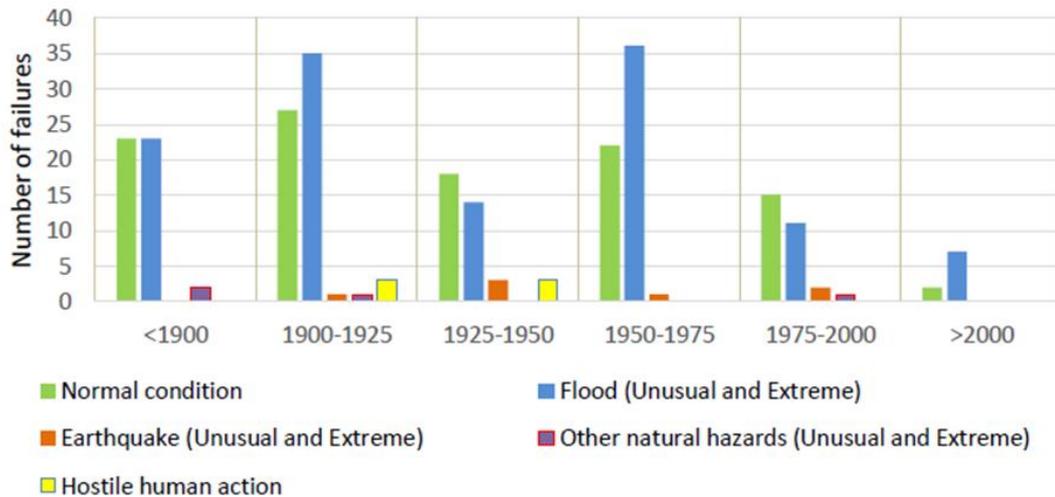
Figure 2 - Contexte de rupture selon la date de construction du barrage (selon [19])

La figure suivante tirée du bulletin 188 de l'ICOLD met en regard les différentes causes de ruptures de barrage et permet de présenter la criticité relative des diverses causes de ruine, parmi lesquelles l'origine sismique est très minoritaire.

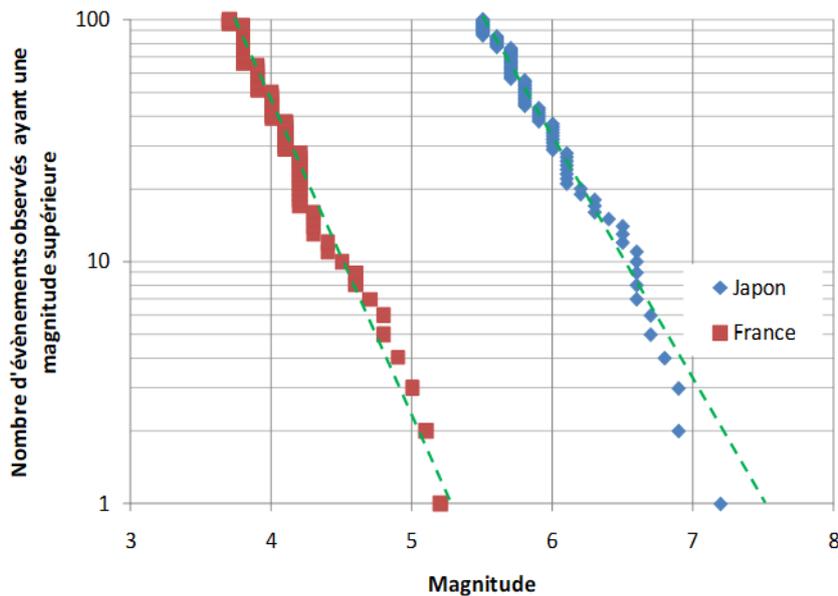
Figure 3 – Comparaison des courbes de Gutenberg Richter cumulées sur un territoire de surface équivalente et une durée équivalente au Japon et en France [31]

Sur la figure suivante sont comparées les courbes de Gutenberg Richter cumulées sur un territoire de surface équivalente au Japon et en France et sur une période d'observation comparable. (Les données sont tirées de l'USGS [31] cumulées sur plusieurs années afin d'avoir des courbes stabilisées).

La théorie de Gutenberg Richter (courbe vert pointillé) est bien retrouvée dans les deux contextes. Ces graphiques peuvent être analysés de deux manières :

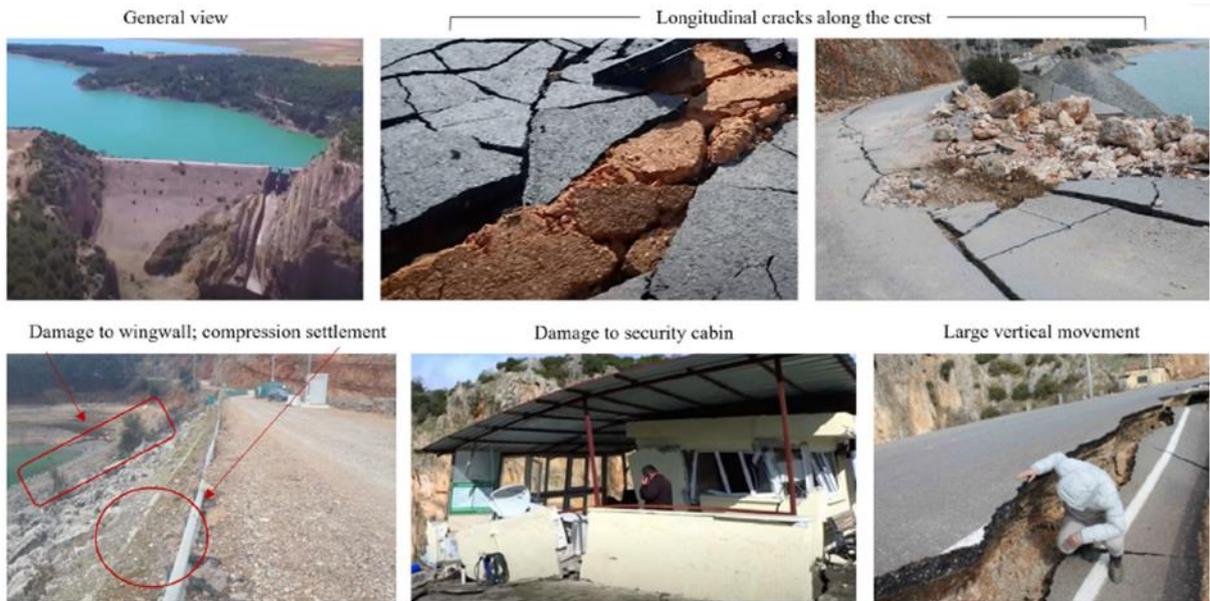
Figure 8 - Observations faites par les auteurs sur le barrage de Kartalkaya [30] et [29]

On peut noter sur la Figure 8 ci-dessous, les observations faites par les auteurs sur le barrage de Kartalkaya, un ouvrage remblais de 56m mis en service en 1972 et localisé à l'épicentre du séisme. La station la plus proche du barrage (TK-4614 à 5.5 km du barrage a mesuré plus de 2g d'accélération (2.05 g et 2.07 g suivant N-S et E-W respectivement).

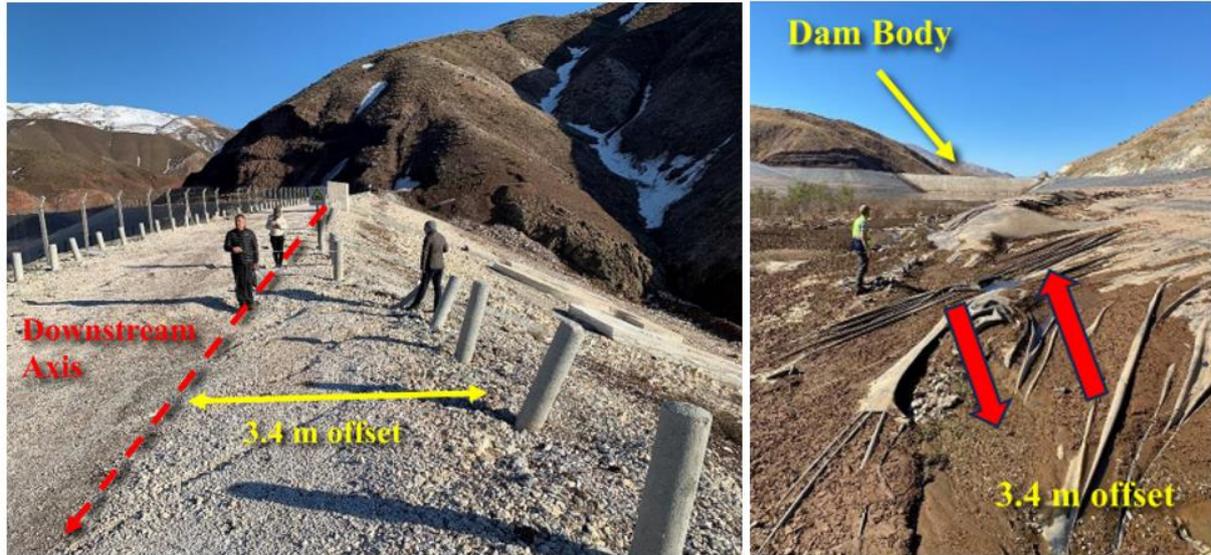
Figure 10 - Cisaillement de la crête du barrage – cisaillement et dégradation de la membrane dans la retenue [21]

L'article de Mr Kemal Onder Cetin [30] décrit les conséquences des séismes turcs sur le barrage d'Erkenek, un barrage en enrochement de 39 m avec parement en géomembrane, recouvert d'un revêtement en béton d'environ 10 cm d'épaisseur sur sa face amont.

Lors du séisme de 2023 (Pazarcık), une rupture de surface a traversé l'axe du barrage, provoquant un déplacement de 3,4 m du corps du barrage. Ce décalage latéral gauche a été cartographié sur une zone de cisaillement de 55 m. Des fissures de tension causées par le cisaillement parallèle à la crête ont également été observées, avec des largeurs de 18 et 30 cm, et le revêtement béton à l'amont a été endommagé, ainsi que la membrane dans la retenue. Le niveau du réservoir était à sa capacité de stockage minimale pendant la séquence sismique de Kahramanmaraş.

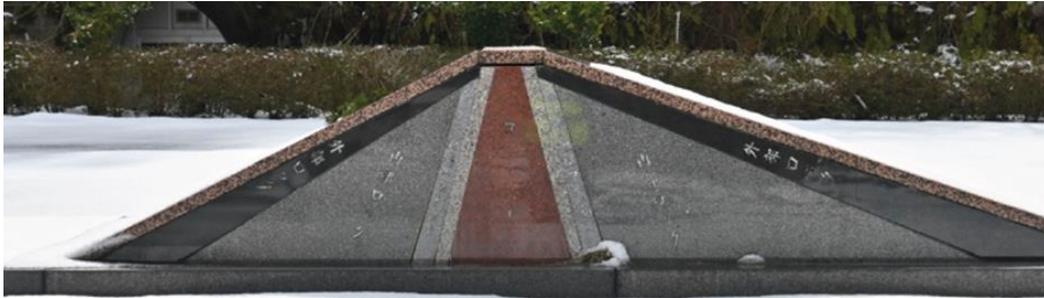
Figure 13 - Maquette du barrage de Oya présentant le zonage du corps du remblai

Le barrage d'Oya est un barrage en enrochement de 56,5 m de haut et 240 m de long avec un noyau central, construit dans les années 1973 à 1992.

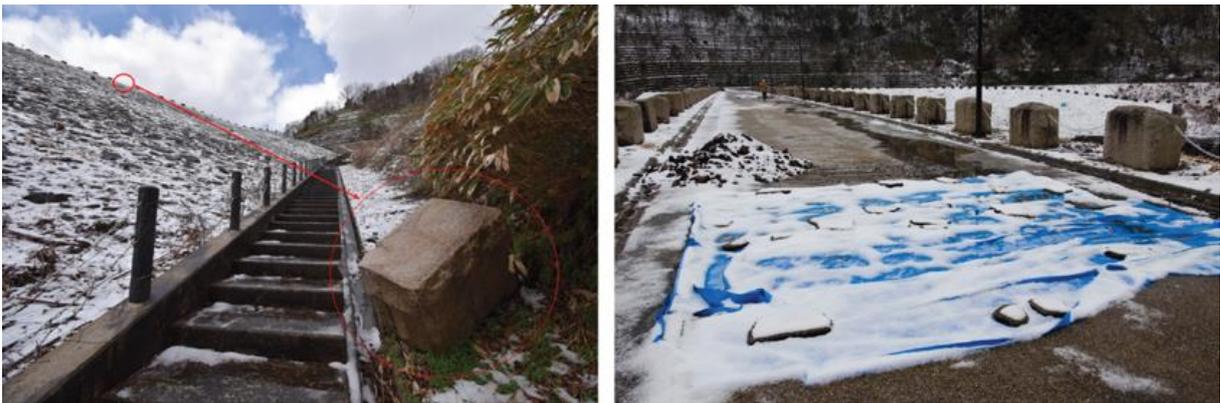
Figure 14 - Bloc renversé depuis la crête - Fissure en crête (déjà inspectée et protégée)

Le barrage d'Oya est le barrage qui a subi le plus de dommages durant le séisme de Noto du 1<sup>er</sup> janvier 2024 d'après le MLIT [26]. Nous avons pu constater ces dommages sur place. Ils restent mineurs et sans atteintes aux fonctions de sûreté du barrage. Nous avons pu noter qu'un abaissement du plan d'eau avait été réalisé, suggérant le bon fonctionnement de la vidange de fond. Il s'agit d'une observation essentielle dans un contexte sismique aussi fort, et qui vient alimenter un retour d'expérience positif et optimiste sur le bon comportement des organes des barrages sous forte sollicitation sismique.

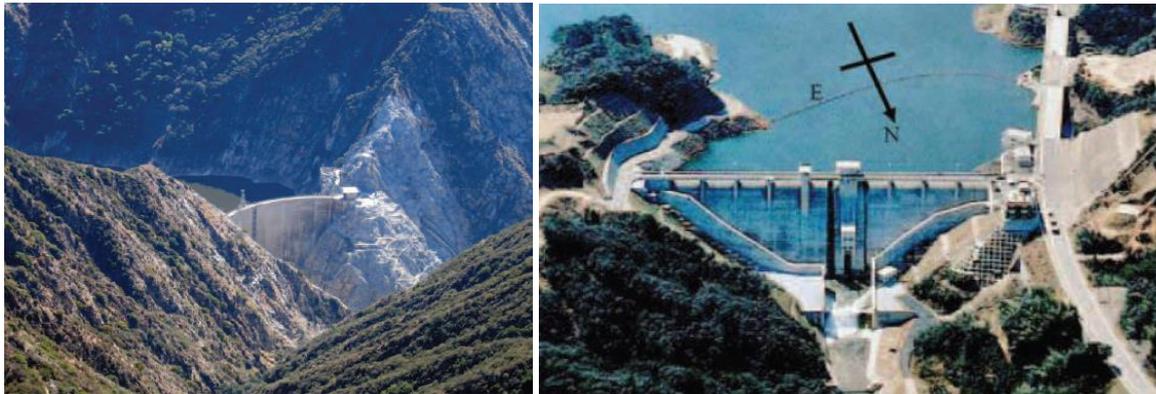
Figure 19 – Barrage voûte de Pacoima (à droite, USA) et barrage poids de Kasho (à gauche, Japon) qui ont tous deux connus des accélérations en crête > 2 g selon Nuss [13]

A l'échelle internationale, parmi tous les barrages béton ayant subi de très fortes sollicitations, la seule rupture est celle du barrage de Shih Kang construit sur une faille ayant présenté un rejet plurimétrique. Des désordres significatifs ont été observés sur uniquement 4 autres ouvrages, à savoir Koyna [4], Pacoima et 2 barrages à

contreforts. Les 14 autres ouvrages se sont donc bien comportés et ne présentaient pas de dommage structurel lors des inspections post-sismiques.
