MODERNISATION DE LA SURVEILLANCE DU BARRAGE FRONTALIER DU MONT-CENIS EXPLOITE ET SURVEILLE EN COLLABORATION FRANCO- ITALIENNE

Commission Technique de Surveillance du MONT CENIS

Symposium du CFBR du 29 janvier 2015 à Grenoble (ENSE3)

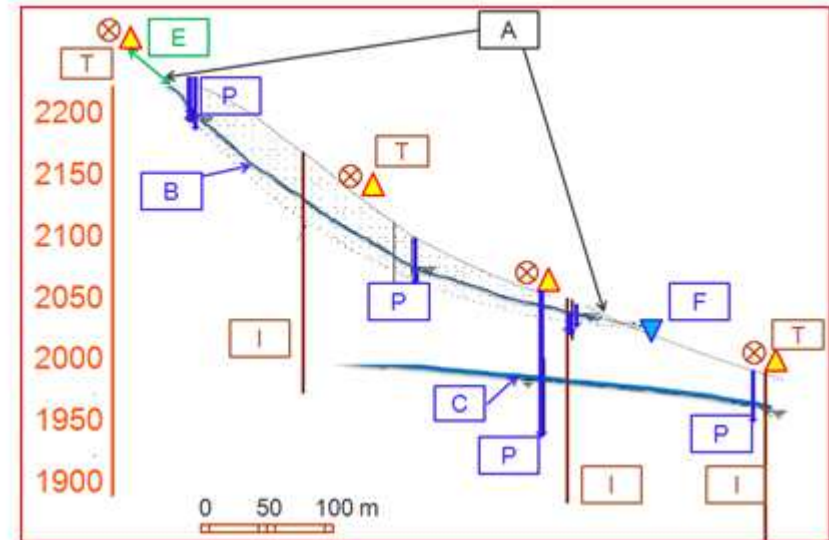
Fig. 6 Coupe du glissement du Lamet et dispositif d'auscultation.
Cutaway illustration of Lamet landslide, and his monitoring system

A: Limites du glissement	A: Limit of landslide
B: Nappe dans la surface cisailée	B: Water level in shear surface
C: Nappe profonde	C: Deep groundwater
E: Extensomètres	E: Extensometers
F: Mesure des débits sortants	F: Measure of outcoming flows
I: Inclinomètres	I: Inclinometers
P: Piezomètres	P: Piezometers
T: Mesure des déplacements	T: Displacements measurements

- **Limites en surface et profondeur connues et surveillées (Planimétrie, Nivellement, élongamètres en crête, inclinomètres)**
- Moteur: la fonte des neiges et la pluviométrie qui alimentent une nappe perchée dans la surface de glissement
- **Amplitude du glissement: très variable selon les années (de quelques cm à, très exceptionnellement, quelques dizaines de cm)**
- Glissement toujours précédé d'une forte montée des débits mesurés en pied de versant, et d'une élévation du niveau piézométrique dans la surface de glissement
- **Direction du glissement: vers RD et aval du barrage, sans conséquence significative (pas de risque de vague..)**

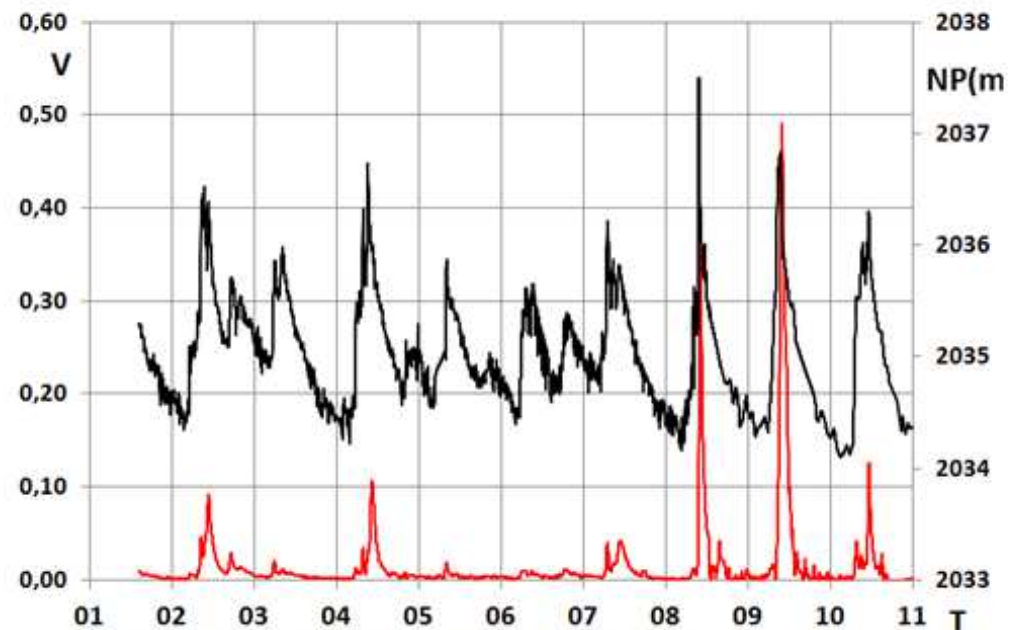
Fig. 3 Corrélation entre piézométrie et vitesse de glissement
Correlation between piezometry and speed of landslide

NP : Piézométrie dans la surface cisailée

V : Vitesse de glissement en mm par jour

T : Temps en années

- Un régime spécial d'observation (RSO) est instauré lorsque les débits dépassent un seuil, avec surveillance serrée.
Si la piézométrie ou la vitesse du glissement dépassent un seuil fixé, le régime de surveillance renforcé (RSR) est instauré: mesures journalières, mesures complètes de déplacement et tassement.
- Le retour à la surveillance normale se fait après retour à la normale de tous ces paramètres
- La télémessure de l'inclinométrie dans la couche cisailée a permis d'évaluer finement la vitesse du glissement, et a bien montré la corrélation entre la piézométrie dans la couche cisailée et la vitesse du glissement.

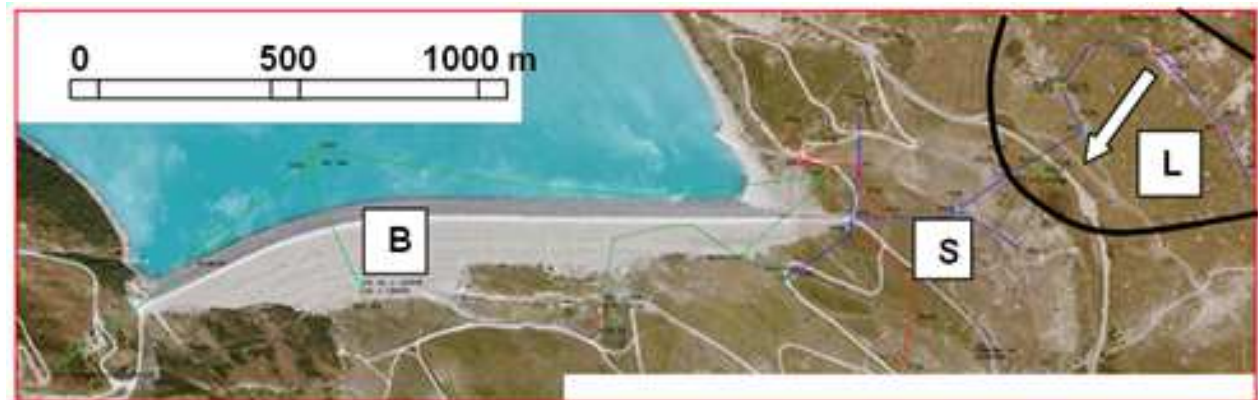
Fig. 5 : Étendue de la zone à télémétrer, à droite le glissement du Lamet
Area of remote monitoring, on the right the Lamet landslide

B : Le barrage en remblais

L : Le glissement du Lamet

S : L'automate est dans une galerie

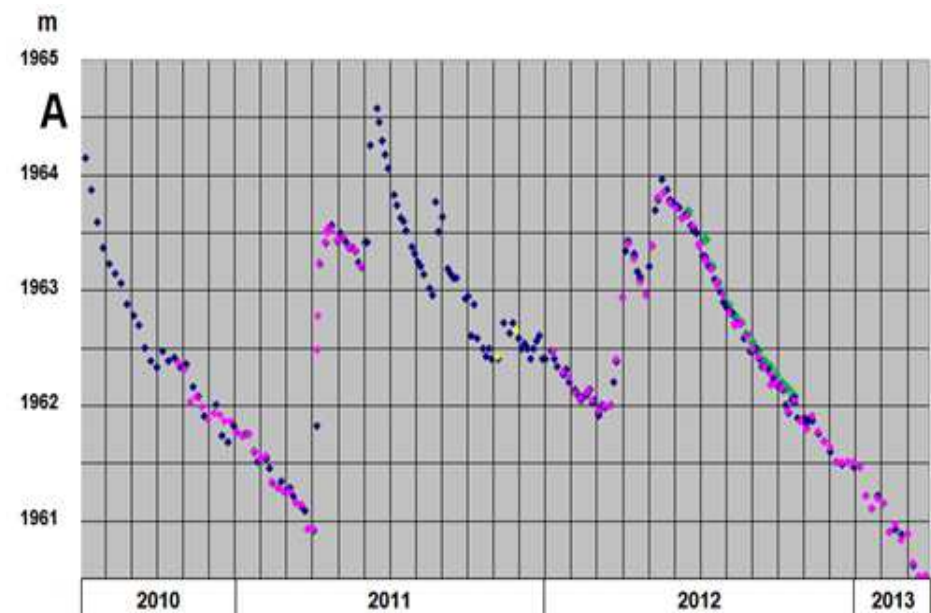
Fig. 7 : Mesures comparatives sur l'un des piézomètres.

A : Niveau piézométrique en mètres

Points bleus : télémessure

Points rouge : mesures manuelles

- installation d'un automate en galerie,
- câblage (fibre optique),
- fiabilisation, amélioration qualitative et quantitative de la surveillance, par comparaison aux mesures manuelles.
