# POINT DE VUE SUR LES VESTIGES DU BARRAGE

# LE PAYSAGE DE MALPASSET

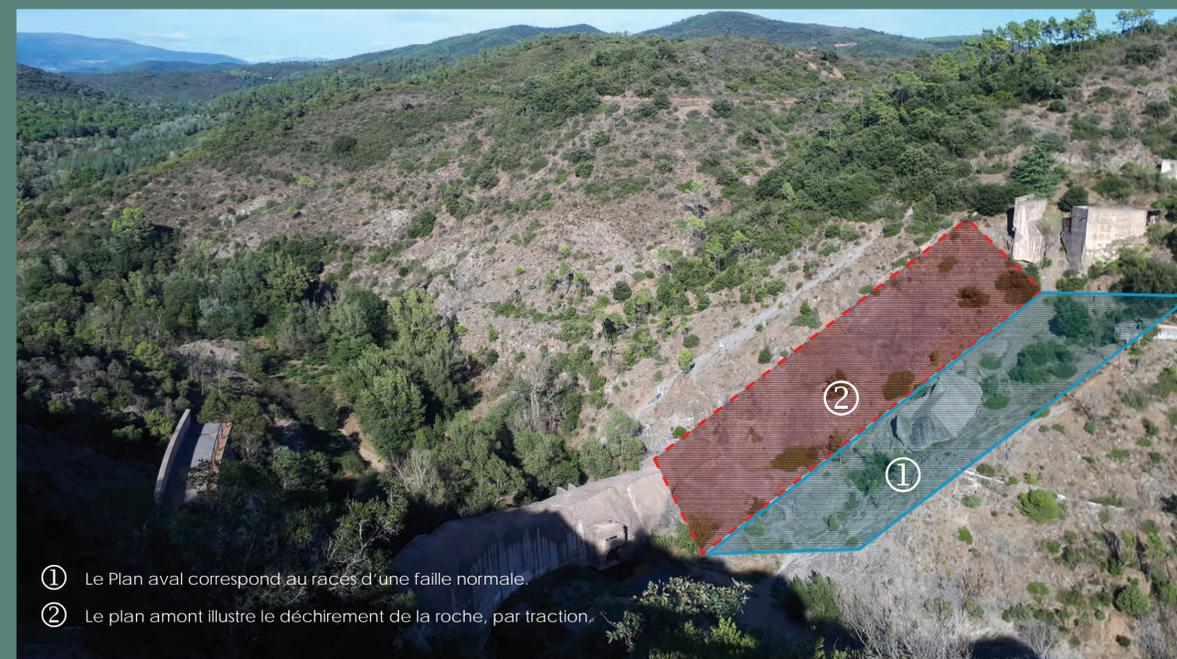
- ① Le Plan aval correspond au tracé d'une faille normale.
- ② Le plan amont illustre le déchirement de la roche, par traction.

Implantation du dièdre de rocher expulsé.

Si en rive droite des fragments de plots en béton sont toujours en place, délimités par les cassures des joints et formant comme un escalier, il reste, en revanche, très peu de vestiges du barrage en rive gauche. Le seul élément paraissant encore ancré est la culée, dont le garde-corps métallique se poursuit dans le vide. En dessous se lisent à flanc de colline deux plans de rupture qui forment un dièdre. Le plan aval correspond au tracé d'une « faille normale » qui traverse le rift du Reyran. Le plan amont illustre, quant

à lui, le déchirement de la roche, par traction, sur un lit de micas lié à la foliation du gneiss. Le bloc échoué au cœur de ce dièdre est un morceau de la culée. C'est sans doute à partir de ce bloc que la rupture a débuté.

Dans cette zone se lisent ainsi les trois facteurs principaux de la rupture du barrage de Malpasset : un contexte géologique défavorable avec le tracé d'une faille à l'aval immédiat de l'ouvrage et la nature très déformable du gneiss, qui a accentué *in fine* le phénomène des sous-pressions.

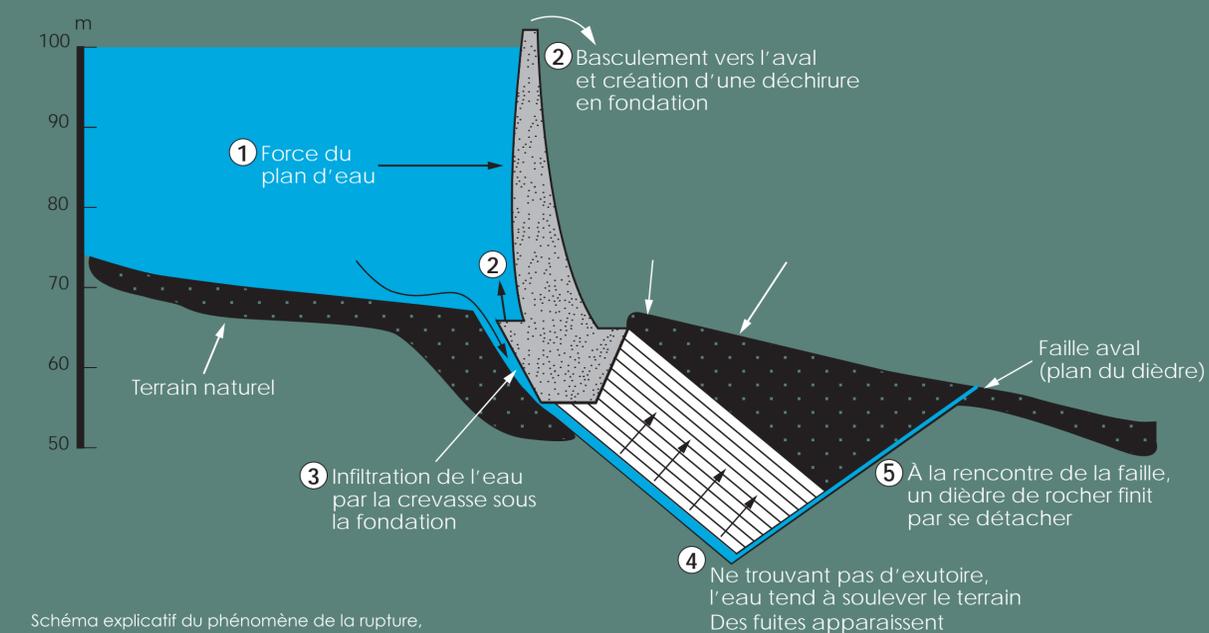
Schéma explicatif du phénomène de la rupture, réalisé par S. Peyri sur les données de G. Castanier et J.-M. Masset.

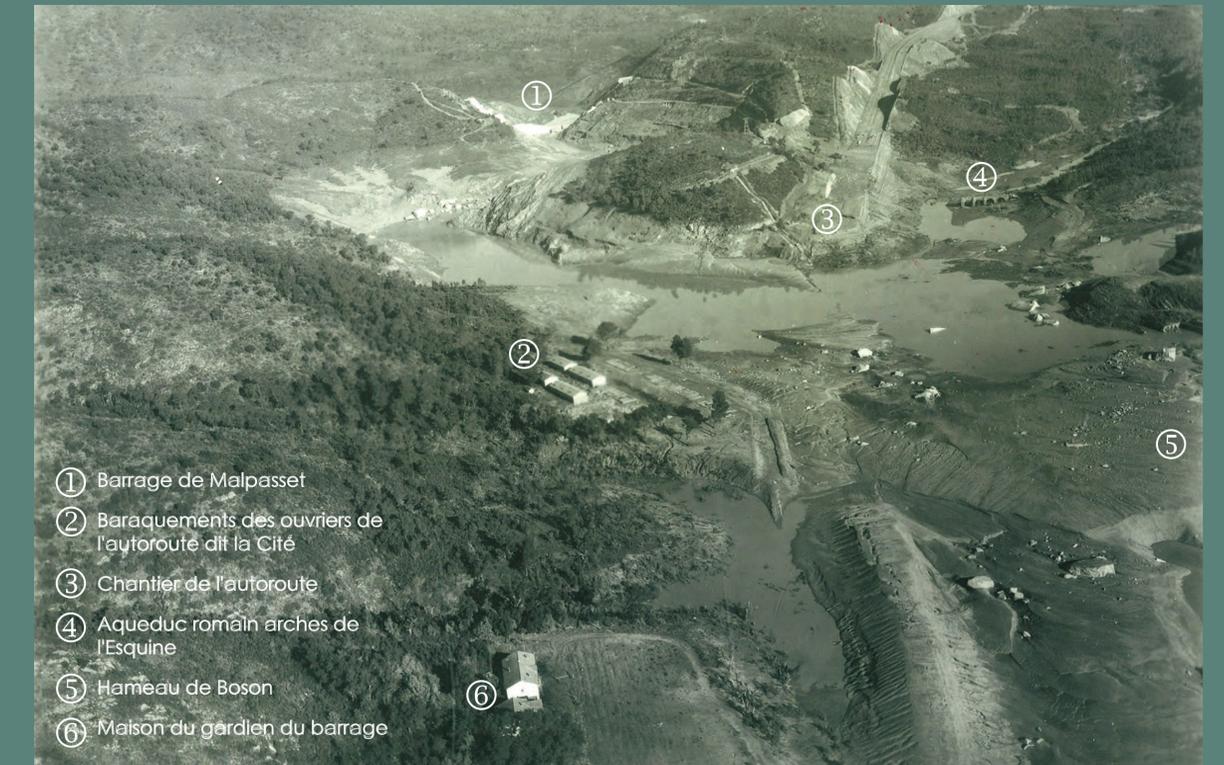
- ① Barrage de Malpasset
- ② Baraquements des ouvriers de l'autoroute dit la Cité
- ③ Chantier de l'autoroute
- ④ Aqueduc romain arches de l'Esquine
- ⑤ Hameau de Boson
- ⑥ Maison du gardien du barrage

Le site du barrage et ses alentours au lendemain de la catastrophe (cl. CHETOM).

L'autoroute A8 enjambe le lit du Reyran grâce à un pont à deux doubles piles triangulaires. Cette infrastructure était en cours de construction en 1959 et, d'une certaine manière, a joué un rôle dans l'enchaînement dramatique de cette

journée. En effet, le 2 décembre, suite à la montée des eaux trop rapide, les vannes de vidange ne furent ouvertes qu'aux alentours de 18 h. Cette heure tardive est due à la présence de travaux de coulage en cours sur les piles de l'autoroute.

À droite du parking actuel, se situent les vestiges des baraquements de ces ouvriers de l'autoroute, puis les murs de la maison du gardien du barrage.
